BITACORA ELECTRÓNICA DE OBRA

NUMERO DE INFORME No. 0201-2023
 CONTRATO DE OBRA: No. 127-2018-MTC/ 20
 EMPRESA CONTRATISTA: CHINA RAILWAY 20 BUREAU GROUP CORPORATION
 OBRA: "CONSERVACION POR NIVELES DE SERVICIO Y OPERACION DEL CORREDOR VIAL; HUANUCO- LA UNION- HUALLANCA -DV. ANTAMINA – EMP.PE 3N" (TINGO CHICO) - NUEVAS FLORES - LLATA- ANTAMINA - TRAMO 1 LONGITUD: 52.92 KMS.
 MONTO DEL CONTRATO : S/ 1,241,495,685.46 INCLUYE IGV
 MONTO DEL CONTRATO TRAMO 1 (OI-1) ; S/ 323,942,616.32 Nuevo Monto del Presupuesto OI-1 S/ 395 427 697,64,Inc. I.G.V con precios a junio 2018
 SUPERVISOR: CONSORCIO SUPERVISOR LOUIS BERGER - HOB
 CONTRATO DE CONSULTORIA DE OBRA N° 144 -2018-MTC/20.2
 MONTO DEL CONTRATO DE CONSULTORIA: S/. 123,625,905,13 INCLUYE IGV
 MONTO ASIGNADO AL PRIMER TRAMO (PRIMER EQUIPO) : S/ 27,450,314.74 INCLUYE IGV LA OBRA ACTUALMENTE SE ENCUENTRA EN EJECUCION

Panel Fotográfico de la Bitacora de Obras

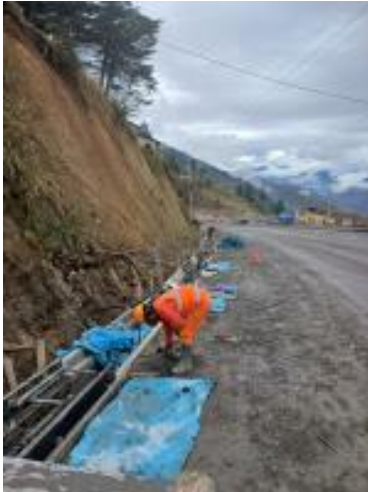
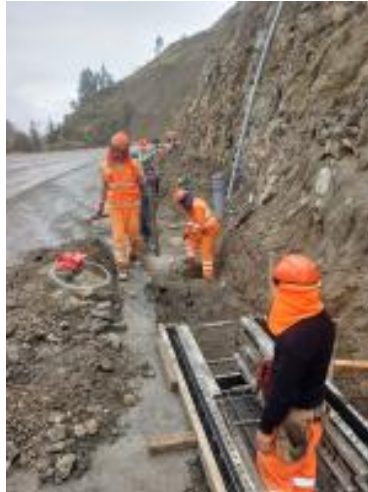
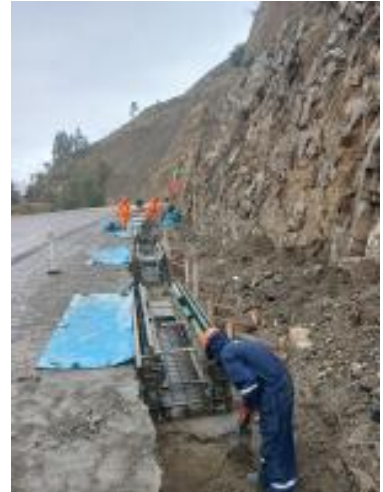
PROGRESIVA KM. 23+610 AL KM. 23+782
CODIGO: 500 DRENAJE
PARTIDA:510 A2 CUNETAS REVESTIDAS EN CONCRETO TIPO C-2

En las progresivas km. 23+610 al Km. 23+782 se realiza la construcción de cunetas rectangulares tipo2, donde se utiliza herramientas menores, trabajan 1 capataz, 20 oficiales

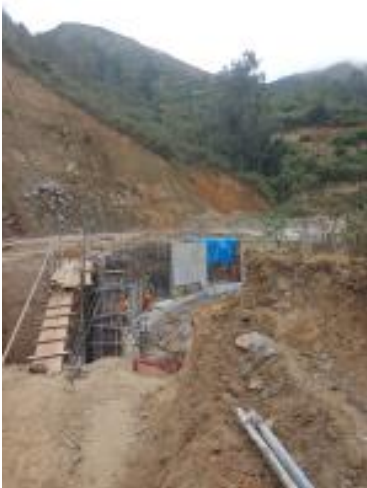
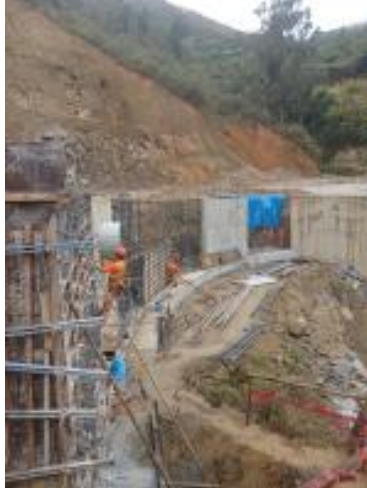
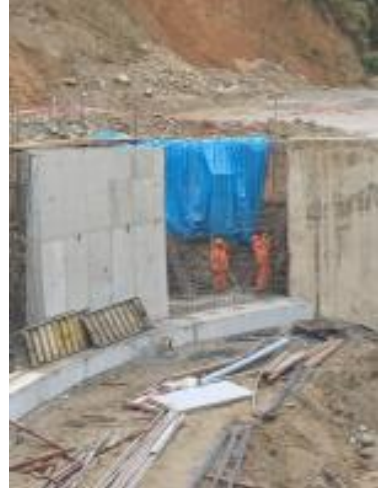
PROGRESIVA KM. 26+390 A KM. 26+411
CODIGO : 500 DRENAJES
PARTIDA: 503.1 ENCOFRADO Y DESENCOFRADO
PARTIDA: 504.A ACERO DE REFUERZO

En la progresiva Km. 26+390 al Km. 26+411 se realiza la colocación de l acero de refuerzo y encofrado de elevación para la construcción de muros de concreto armado, se utiliza herramientas menores, trabajan 1 capataz, 6 obreros

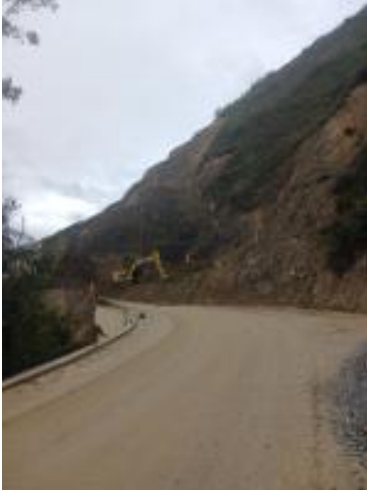
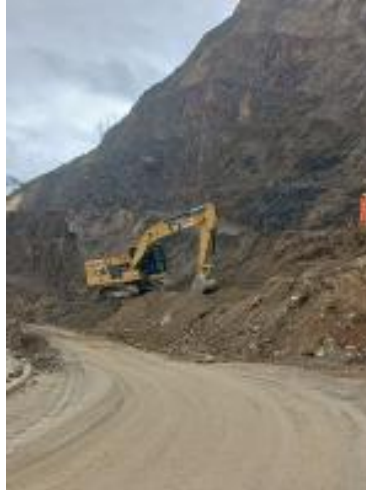
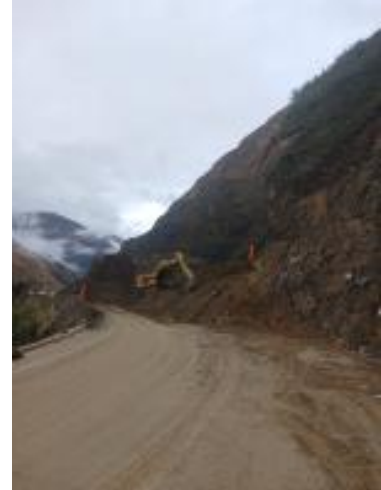
PROGRESIVA KM. 31+200
CODIGO. 200 MOVIMIENTO DE TIERRAS
PARTIDA: 202,C EXCAVACION EN MATERIAL SUELTO

En la progresiva Km. 31+200 se realiza el corte en material suelto, se utiliza una excavadora de oruga, trabajan 1 capataz, 1 operador, 2 obreros, 2 vigias.

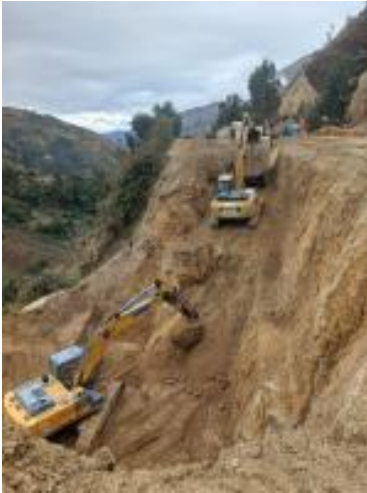
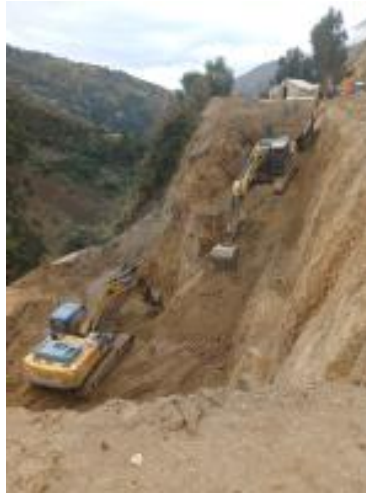
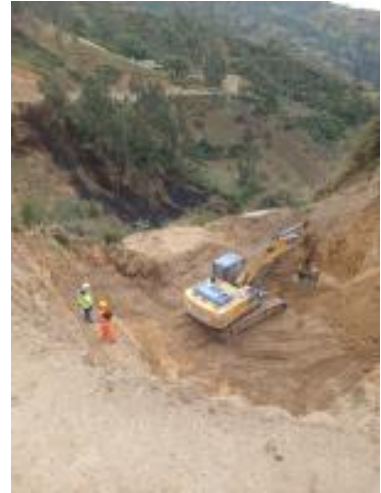
PROGRESIVA KM. 28+440
CODIGO: 500 DRENAJE
PARTIDA 501.E EXCAVACION NO CLASIFICADA PARA ESTRUCTURAS

En la progresiva Km. 28+440 se realiza la excavación no clasificada en el lado izquierdo de la vía, para la construcción de muro de suelo reforzado, se utilizan 2 excavadoras de oruga, trabajan 1 capataz, 2 operadores, 2 ayudantes, 2 vigias.

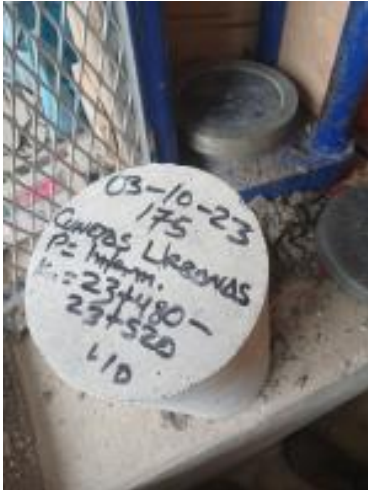
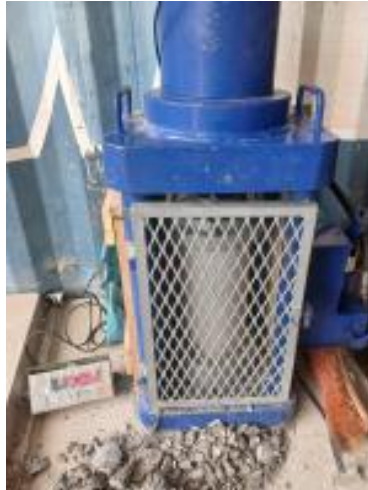
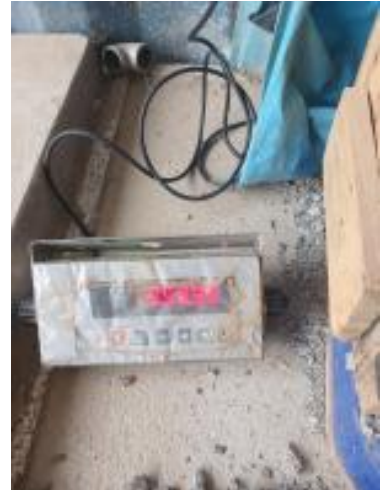
PROGRESIVA KM. 12+800
VISITA DE SEGUIMIENTO Y MONITOREO EN LA ZONA INDUSTRIAL: ENSAYOS A COMPRESION DE CILINDROS DE CONCRETO

En la progresiva Km. 12+800 se realiza visita de seguimiento y monitoreo a la zona Industrial de la Contratista, dentro se ubica los laboratorios de suelos y pavimentos de la Supervisión, hoy la supervisión realizan ensayos a compresión de muestras de concreto: Se realiza una rotura de cilindro de concreto de 14 días de cunetas de concreto de resistencia $F'c = 175 \text{ kg/cm}^2$ (km 23+480 a km. 23+420 del día 03-10-23) esta muestra fue elaborada en la planta de concreto industrial ubicada en el Km. 12+800 del contratista, El resultado del dial fue de 35950 > 28518 exigido por las normas. ESTA OK, CUMPLE

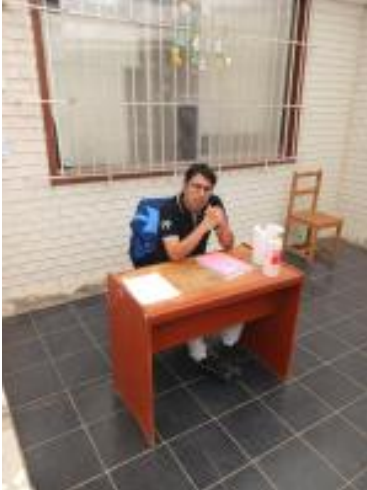
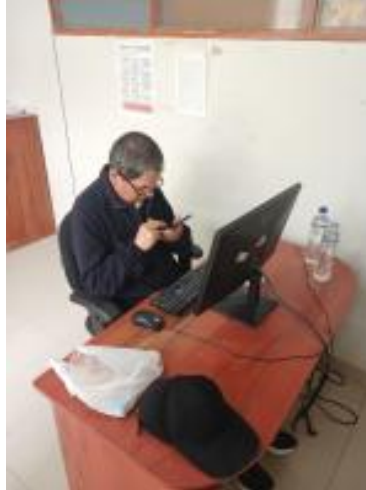
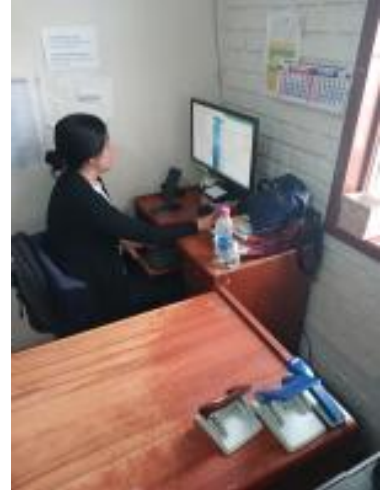
CIUDAD DE HUANUCO
VISITA DE SEGUIMIENTO Y MONITOREO A LAS OFICINAS DE LA SUPERVISIÓN, VERIFICACION DE RECURSOS Y EN BUSCA DEL CUADERNO DE OBRA

En la ciudad de Huánuco, se realiza visita de seguimiento y monitoreo a las oficinas de la supervisión , se aprecia al personal, especialista, técnico y administrativo realizando labores de oficina

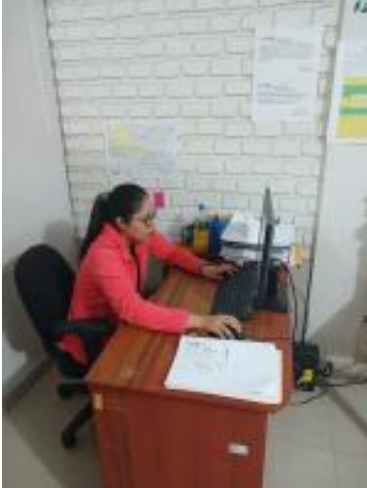
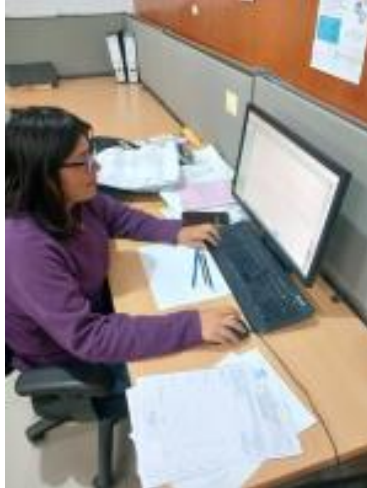
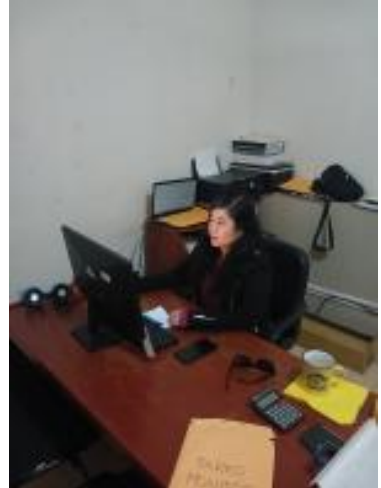
VISITA DE SEGUIMIENTO Y MONITOREO A LAS OFICINAS DE LA SUPERVISIÓN, VERIFICACION DE RECURSOS Y EN BUSCA DEL CUADERNO DE OBRA

En la ciudad de Huánuco, se realiza visita de seguimiento y monitoreo a las oficinas de la supervisión , se aprecia al personal, especialista, técnico y administrativo realizando labores de oficina el cuaderno de obra estuvo en la supervisión, se lo llevaron para la Contratista. sin embargo si se logro acceso a la información en forma digital.

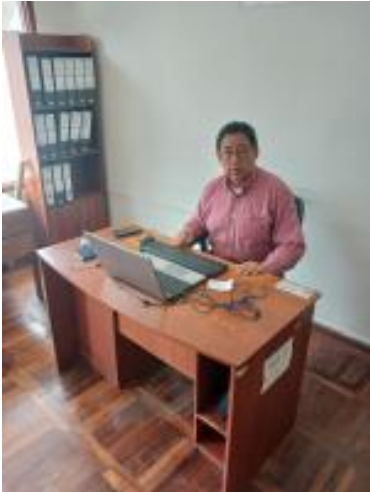
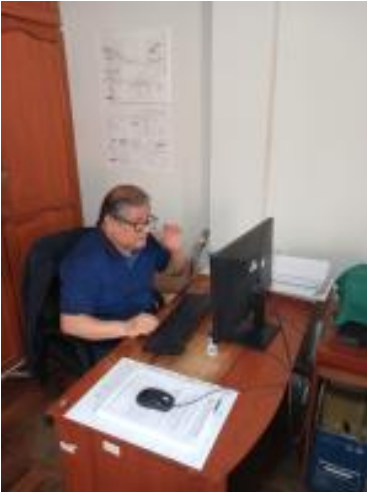
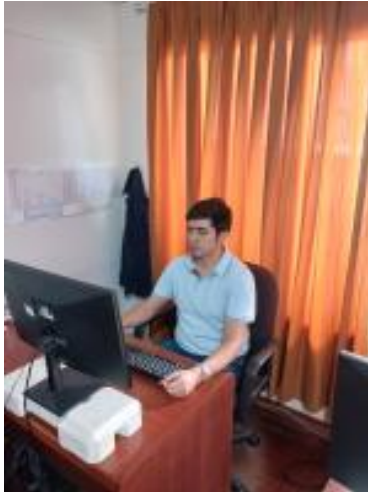
CIUDAD DE HUANUCO
VISITA DE SEGUIMIENTO Y MONITOREO A LAS OFICINAS DE LA SUPERVISIÓN, VERIFICACION DE RECURSOS Y EN BUSCA DEL CUADERNO DE OBRA

En la ciudad de Huánuco, se realiza visita de seguimiento y monitoreo a las oficinas de la supervisión , se aprecia al personal, especialista, técnico y administrativo realizando labores de oficina
