# BITACORA ELECTRÓNICA DE OBRA

OBRA: MEJORAMIENTO, CONSERVACIÓN POR NIVELES DE SERVICIO Y OPERACIÓN DEL CORREDOR VIAL: HUÁNUCO – LA UNIÓN – HUALLANCA DV. ANTAMINA / EMP. PE-3N (TINGO CHICO) – NUEVAS FLORES – LLATA – ANTAMINA, TRAMO III DEL KM. 102+819 AL KM. 150+421

CONTRATISTA: CHINA RAILWAY 20 BUREAU GROUP CORPORATION  
 CONTRATO DE OBRA: N° 127-2018-MTC/20  
 MONTO DEL CONTRATO TOTAL: S/ 1,241'495,685.46 INC. IGV  
 MONTO OI -3: S/ 344'313,944.61 INC. IGV

SUPERVISOR: CONSORCIO SUPERVISOR LOUIS BERGER – HOB  
 CONTRATO DE SERVICIOS DE CONSULTORÍA: N° 144-2018-MTC/20.2  
 MONTO DEL CONTRATO TOTAL: S/ 123'625,905.13 INC. IGV  
 MONTO OI -3: S/ 27'572,427.15 INC. IGV

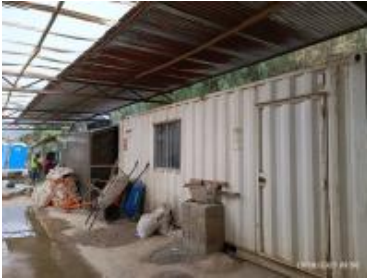
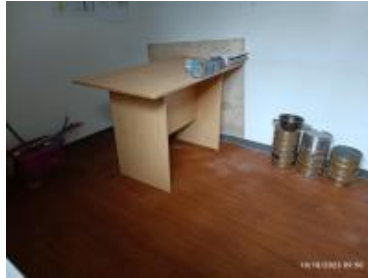
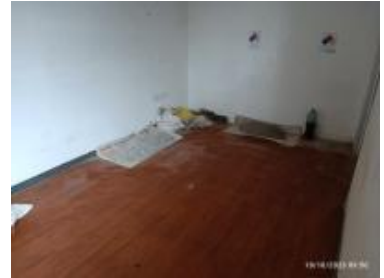
Progresiva: km 103+200 aproximadamente  
Laboratorio de control de calidad – Asfaltos, ambiente 1

- Un Juego de tamices deteriorado
- El equipo rice con accesorios para su funcionamiento.
- Horno Termostático inoperativo
- Se cuenta con un solo termómetro operativo.
- El espacio físico se encuentra en reorganización.

Con relación a los Paneles Fotográficos N° 1 y N° 2, se ha solicitado a la Supervisión de Obra renovar algunos de sus equipos control de calidad y mejorar la infraestructura de los laboratorios de asfalto de ubicados en el sector km 103+200 aproximadamente, a fin de un control adecuado en obra de acuerdo a sus obligaciones contractuales, no obstante, se recomienda a través de su despacho disponer a la Supervisión de Obra el cumplimiento de sus obligaciones contractuales, salvo mejor parecer.

Al respecto, se ha solicitado a la Supervisión de Obra renovar algunos de sus equipos de laboratorio de control de calidad ubicado en el sector km 103+200 aproximadamente, a fin de un control adecuado en obra de acuerdo a sus obligaciones contractuales.

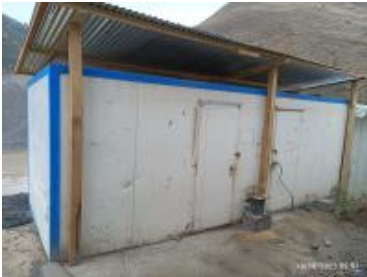
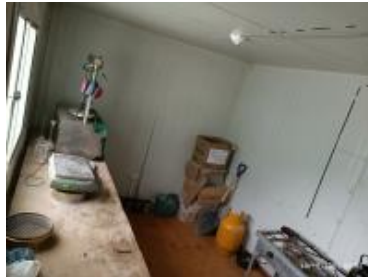
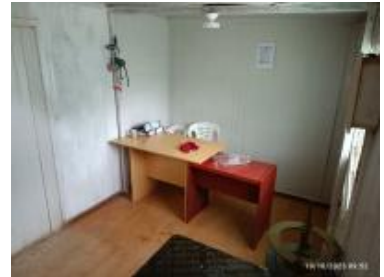
Progresiva: km 103+200 aproximadamente  
Laboratorio de control de calidad – Asfaltos, ambiente 2

- Equipo de lavado asfáltico pendiente de reinstalación.
- Ambiente adicional proporcionado por el contratista para complementar el laboratorio de control de calidad – Asfaltos de la supervisión de obra se encuentra en el siguiente estado:
- No cuenta con ventilación adecuada las ventanas laterales son fijas y una pequeña ventana superior es pequeña y no cuenta con vidrio.
- La energía eléctrica es inestable.
- Con las lluvias propias de la temporada el acceso se colmata.
- Paredes presentan abolladura y en algunos casos perforaciones.
- Presencia de moho en algunas paredes y cobertura del módulo proporcionado para funcionamiento de laboratorio de control de calidad - Asfalto.

Al respecto, se ha solicitado a la Supervisión de Obra renovar algunos de sus equipos de laboratorio de control de calidad, así como mejorar su infraestructura ubicada en el sector km 103+200 aproximadamente, a fin de un control adecuado en obra de acuerdo a sus obligaciones contractuales.

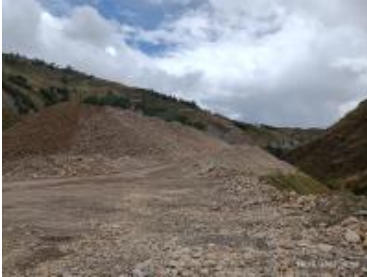
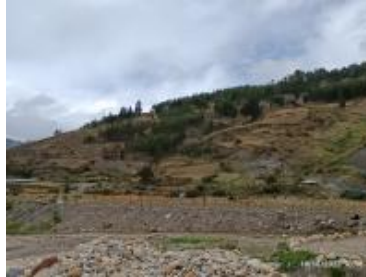
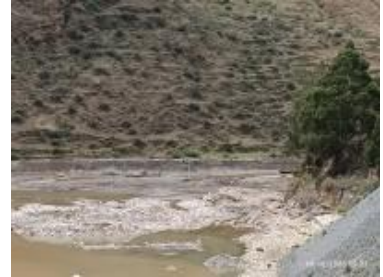
Progresiva: km 104+980 aproximadamente

En las fotografías se presentan el DME Ubicado en el sector km 106+980 y Cantera ubicada en el sector km 104+980.
