BITACORA ELECTRÓNICA DE OBRA

Confirma Bitacora:	Nro Informe:	Fecha Informe:	Nombre De La Obra:	Personal Encargado:
Si	101-2023-MTC/20.9-Igm	12-10-2023	HUANUCO - LA UNION - HUALLANCA, TR 3	LUZMILA GUERRA MOTTA

Asunto:
 OBRA: MEJORAMIENTO, CONSERVACIÓN POR NIVELES DE SERVICIO Y OPERACIÓN DEL CORREDOR VIAL: HUÁNUCO – LA UNIÓN – HUALLANCA DV. ANTAMINA / EMP. PE-3N (TINGO CHICO) – NUEVAS FLORES – LLATA – ANTAMINA, TRAMO III DEL KM. 102+819 AL KM. 150+421
 CONTRATISTA: CHINA RAILWAY 20 BUREAU GROUP CORPORATION
 CONTRATO DE OBRA: N° 127-2018-MTC/20
 MONTO DEL CONTRATO TOTAL: S/ 1,241'495,685.46 INC. IGV
 MONTO OI -3: S/ 344'313,944.61 INC. IGV
 SUPERVISOR: CONSORCIO SUPERVISOR LOUIS BERGER – HOB
 CONTRATO DE SERVICIOS DE CONSULTORÍA: N° 144-2018-MTC/20.2
 MONTO DEL CONTRATO TOTAL: S/ 123'625,905.13 INC. IGV
 MONTO OI -3: S/ 27'572,427.15 INC. IGV

Panel Fotográfico de la Bitacora de Obras

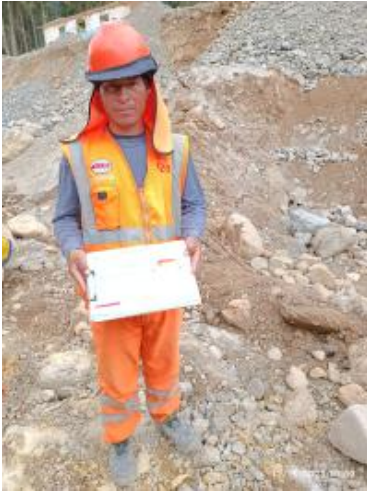
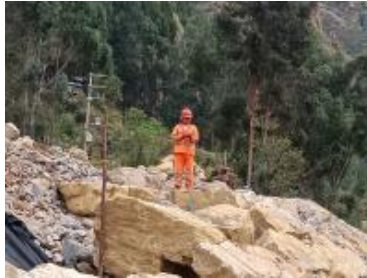
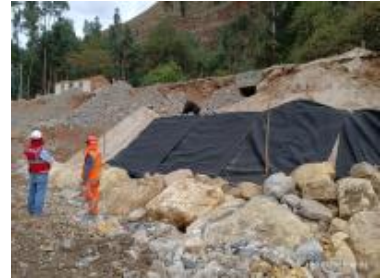
Progresiva: km 127+210 al km 127+780
600 OBRAS COMPLEMENTARIAS
601.C Enrocado de Mampostería E=0.80 m

Personal aproximado verificado en el frente de trabajo: 1 Operario y 1 Peón.
Equipos aproximados verificados en el frente de trabajo: 1 Tractor sobre orugas con operador.

- No se cuenta con agua potable para el consumo humano
- No se cuenta con baño químico.
- No se cuenta con carpa con mesa para el consumo de alimentos o para resguardo ante lluvias o sol intenso.
- La señalización en la plataforma es escasa.
- Personal de campo cuenta con EPP parciales, no cuentan con protector auditivo ni lentes de seguridad.
- No hay forma de verificar en campo la capacitación del personal que trabaja en alturas
- No hay forma de verificar en campo la ejecución o no, de los controles preventivos a la hora de hacer el corte para evitar que se derrumbe el talud de las excavaciones,

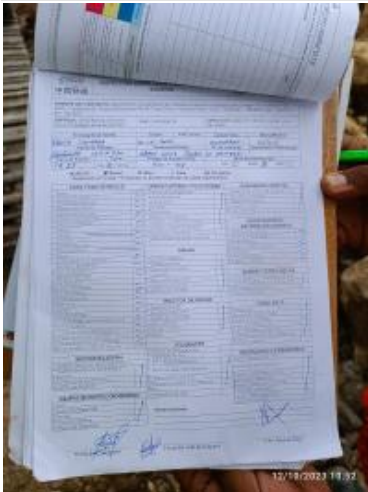
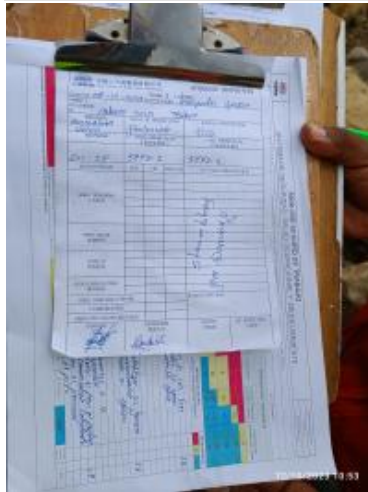
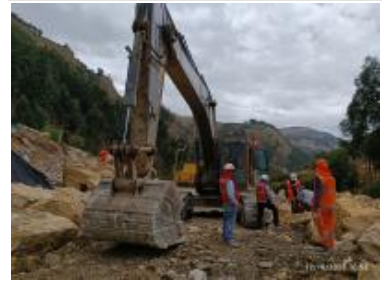
Progresiva: km 127+700 aproximadamente
EXCAVADORA SOBRE ORUGAS - 1935

Personal aproximado verificado en el frente de trabajo: 1 Operador.
Equipos aproximados verificados en el frente de trabajo: 1 excavadora sobre orugas.

- El llenado del check list no correspondería a lo descrito en este, por lo que, no es posible identificar en campo el estado situacional de la maquinaria, sin embargo, cuenta con el V°B° del área de SSO y del jefe de equipos.
- En el recuadro correspondiente a Equipos de protección personal se verifica una línea que atraviesa dicho cuadro en señal que no correspondería el uso de equipos de protección personal para el operador. Lo cual es extensivo para el recuadro correspondiente a Respuesta a emergencia.

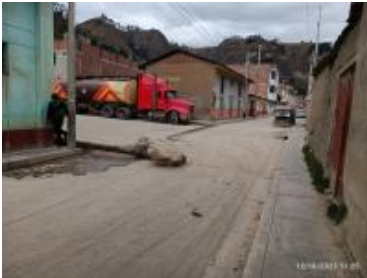
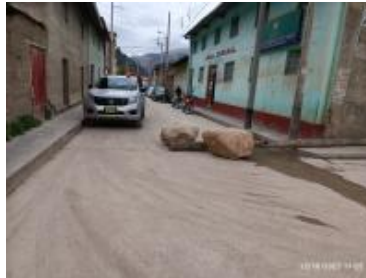
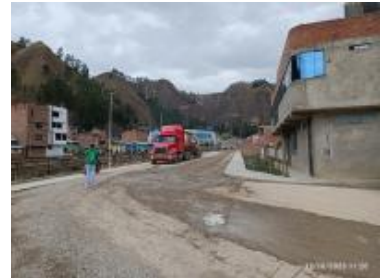
Progresiva: km 130+300 aproximadamente
Puente Unión

Personal aproximado verificado en el frente de trabajo: 1 Operador.
Equipos aproximados verificados en el frente de trabajo: 1 Volquete.

Personal fiscalizador de la Municipalidad Provincial Dos de Mayo, realizaron un acta de intervención preventivo vehicular por infracción DS N° 016-2009-MTC, a volquete vacío del contratista que transitaba por el puente Unión desde Ripan con dirección al distrito de La Unión (calle Dos de Mayo).

Juntamente al acta de intervención fue entregado al operador del volquete la Ordenanza Municipal N° 10-2023-MPDM/CM, en la que en el Artículo N° 5 precisa "... Esta prohibido el tránsito de ingreso y salida de vehículos que excede de 3.5 toneladas en las categorías M3, volquete con carga de agregados, por cuanto la vía del jirón Comercio y Jr. Dos de mayo zona angostas y su diseño de la construcción del pavimento no tienen la capacidad para el tránsito de vehículos que exceda de 3.5 toneladas de la categoría M3 volquete con carga de agregados.

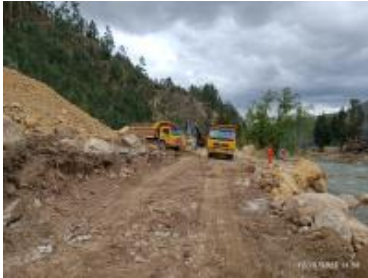
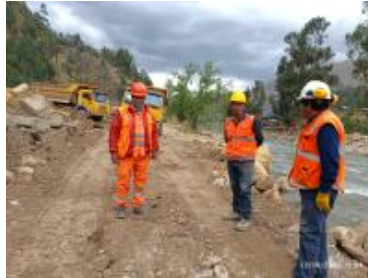
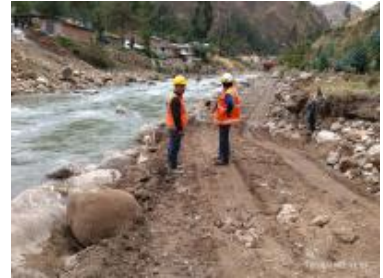
Progresiva: km 131+600
DME

Personal aproximado verificado en el frente de trabajo: 1 Capataz y 2 Personal de Piso.
Equipos aproximados verificados en el frente de trabajo: 1 Excavadora sobre orugas y 3 Volquetes con sus respectivos operadores.

- No se cuenta con agua potable para el consumo humano
- No se cuenta con baño químico.
- No se cuenta con carpa con mesa para el consumo de alimentos o para resguardo ante lluvias o sol intenso.
- Personal de campo cuenta con EPP parciales, no cuentan con protector auditivo ni lentes de seguridad, ni guantes.

Al respecto, el Capataz refirió que el trabajo que vienen realizando en este frente de trabajo es de forma temporal ya que estarían realizando actividades de carguío y transporte de roca para enrocado.

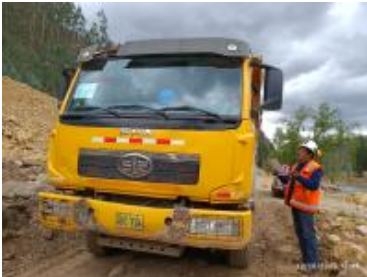
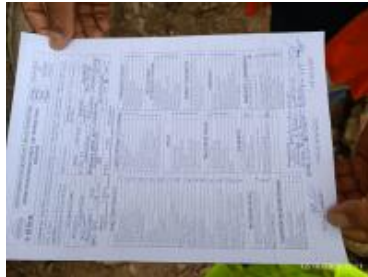
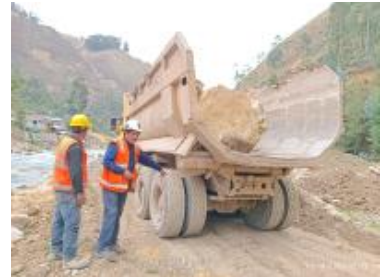
Progresiva: km 127+700 aproximadamente
Volquete AXC-724

Durante la inspección física se verifica:
•No se verifica placa posterior

- Se encuentran en mal estado: el Sistema de Dirección, el Cinturón de Seguridad, las llantas, el Sistema de luces, los estribos y escaleras, el vidrio de la ventana. Las manijas de las puertas, el Sistema de aire.
- No cuenta con: cinta reflectiva, linterna, conos de seguridad, botiquín de primeros auxilios, kit de emergencia anti derrame, manual de operación en español.
- No cuenta con ningún elemento para respuesta a emergencia.

Al respecto, el especialista en SSO de la Supervisión de obra dispuso que el vehículo se movilizara al taller a fin de las reparaciones correspondientes.

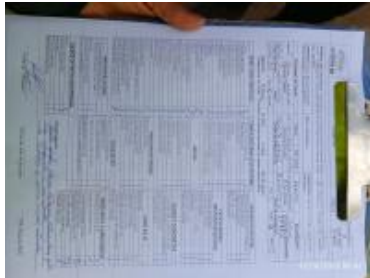
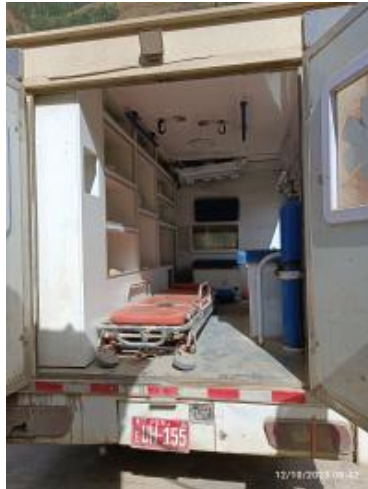
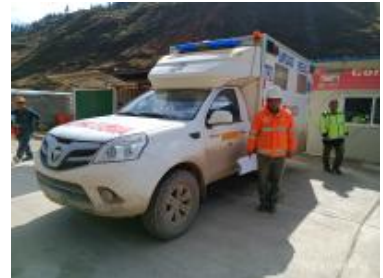
Progresiva: km 124+600 aproximadamente
AMBULANCIA: GUH-155

Personal aproximado verificado en el frente de trabajo: 1 Operador.
Equipos aproximados verificados en el frente de trabajo: 1 ambulancia.

- El interior de la ambulancia se encuentra con abundante polvo en todas las superficies (camilla, medicinas, gasas, inyectables, etc.). Al respecto el médico ocupacional refirió que para uso de medicamentos y/o insumos para atenciones en campo cuenta con un maletín de primeros auxilios donde lleva los principales medicamentos e insumos para atención de necesidades presentadas en obra.

- Los espacios destinados al almacenamiento de insumos médicos dentro de la ambulancia no cuentan con protección (pequeñas puertas o ventanas movibles) que impidan que los insumos médicos por el movimiento del vehículo puedan caer, de ser el caso, sobre un paciente que pudiera estar siendo transportado.

- Faro posterior izquierdo dañado.
- Escalera posterior no funciona.
- El extintor de encuentra cercano a un balón de oxígeno.
- Un segundo balón de oxígeno pendiente de ubicación, ya que se encuentra recostado dentro de la ambulancia.

- Falta de sistema de frenos, cuñas de 8", Linterna y manual de operación en español.
- Se encuentran en mal estado: la Circulina y Sistema de luces,
- Respuesta a emergencia: no cuenta con paños absorbente, trapos industriales y bolsa plástica tipo mico

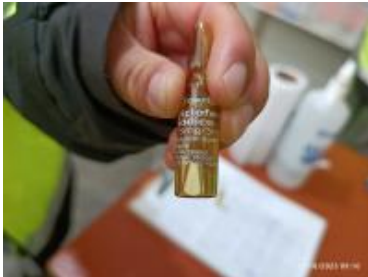
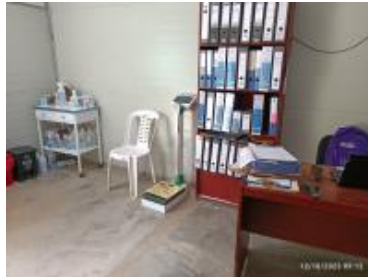
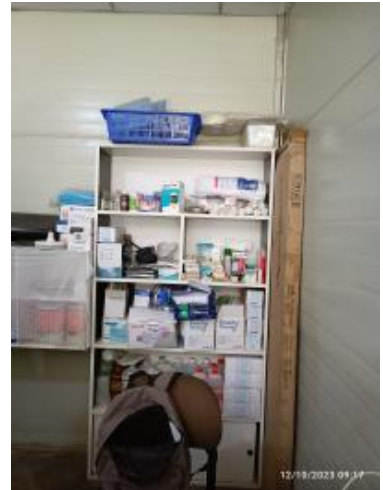
Progresiva: km 124+600 aproximadamente
Tópico

Personal aproximado verificado en el frente de trabajo: 1 Medico Ocupacional.
Equipos aproximados verificados en el frente de trabajo: 1 Enfermera.

- Un ambiente compartido para oficina del Medico Ocupacional, enfermera y tópico del campamento del Contratista. En el área circundante al campamento del Contratista se verifican sus siguientes instalaciones: Garita de Ingreso, Almacén, Oficinas técnico – administrativas, Cocina, Comedor, vivienda, área de recreación, SS HH, Laboratorio de materiales y concreto, taller de soldadura, mecánica, carpintería, patio de máquinas, planta campesina de concreto, espacios para disposición de material peligros, entre otros.
- Dentro del tópico se verifica que se cuentan con medicinas, en opinión del médico ocupacional, básicas para la atención primaria del personal del Contratista las cuales se encuentran debidamente seleccionadas y con vigencia para su uso.

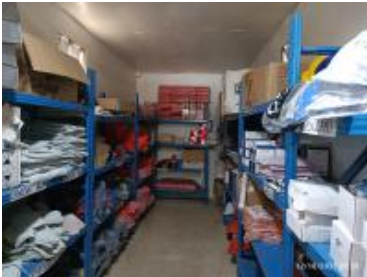
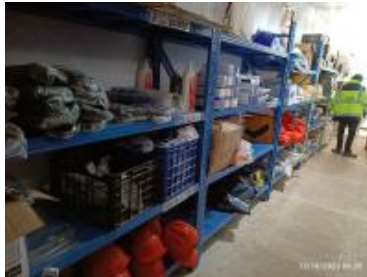
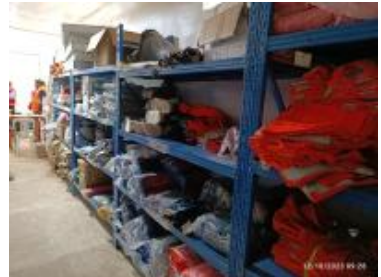
Progresiva: km 124+600 aproximadamente
Almacén de EPP – Ambiente 1

Personal aproximado verificado en el frente de trabajo: 1 Almacenero.
Equipos aproximados verificados en el frente de trabajo: Ninguno.

- El almacén cuenta en stock con EPP básicos como: Arnes, Bandeja Antiderrame, Barbiquejo, Botas de seguridad y de jebe de diferentes tallas, botiquín de primeros auxilios, bloqueador solar, capucha, capotines, chalecos, pantalones, guantes de diferentes tipos, cascos de protección de diferentes colores, barbiquejos, protector auditivo, lentes de seguridad, EPP completos para soldadura, chompas, careta facial, ropa para agua, mascarillas, etc.
- Cuenta con contenedores para disposición de EPP usados en mal estado debidamente identificados.
- El responsable de almacén refirió que el abastecimiento de EPP's y otros se realiza de forma semanal de acuerdo a los requerimientos realizados por este.

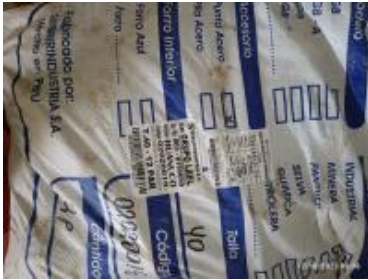
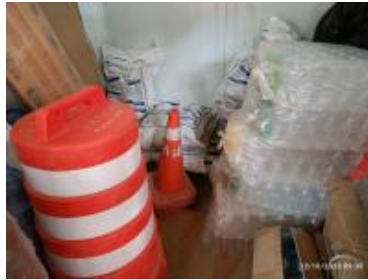
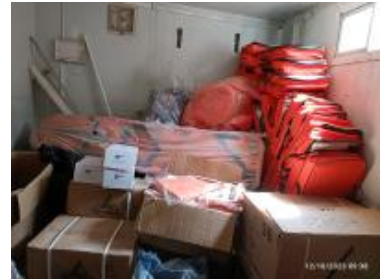
Progresiva: km 124+600 aproximadamente
Almacén de EPP – Ambiente 2

Personal aproximado verificado en el frente de trabajo: 1 Almacenero.
Equipos aproximados verificados en el frente de trabajo: Ninguno.

- Se verifica el apilamiento de cajas y contenedores diversos sin ningún orden ni identificación.
 - Al respecto, el responsable de almacén refirió que en este ambiente se cuentan con mas cantidad de zapatos y botas de seguridad y de jebe de diferentes tallas, capotines, chalecos, pantalones y diversos elementos de protección personal.
- Se recomendó el orden e identificación del contenido en el ambiente destinado a almacén.

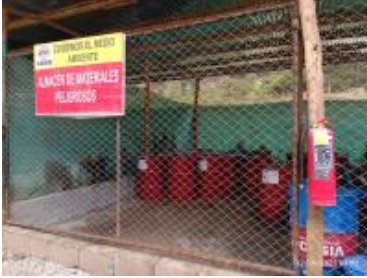
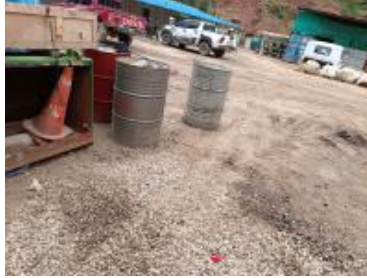
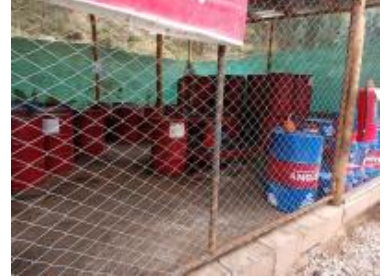
Progresiva: km 124+900 aproximadamente
Almacén de residuos peligrosos

Personal aproximado verificado en el frente de trabajo: Ninguno.
Equipos aproximados verificados en el frente de trabajo: Ninguno.

- Sustancias químicas se vienen derramando hacia el suelo.
- Contenedores con sustancias químicas dispuestos al exterior del almacén en contacto directo con el suelo.
- Cuenta con señalética y extintor con carga vigente.

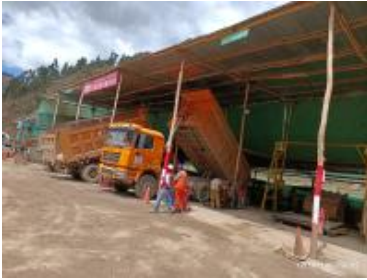
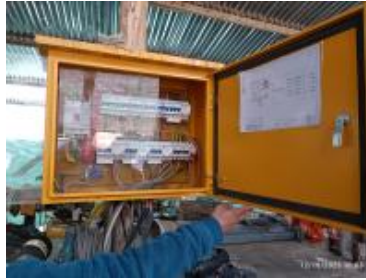
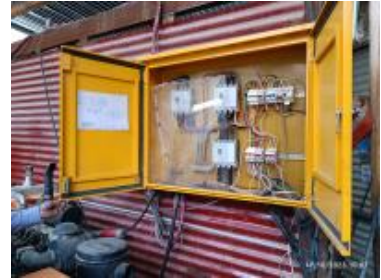
Progresiva: km 124+900 aproximadamente
Taller de llantería, mecánica y soldadura

Personal aproximado verificado en el frente de trabajo: 1 Almacenero.
Equipos aproximados verificados en el frente de trabajo: Ninguno.

- Cuenta con mapa de riesgos.
- Los tableros de control se encuentran debidamente identificados, con diagramas unifilares y protegidos.
- No hay forma de verificar en campo la competencia del personal que manipula los tableros.
- El sistema de puesta a tierra se encuentra a espaldas del taller debidamente identificado.
- Cuenta con Panel informativo en SST
- Cuenta con un bidón con agua ubicado cercano a la disposición de líquidos flamables.

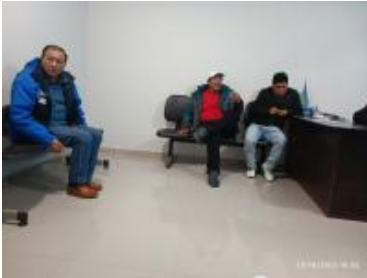
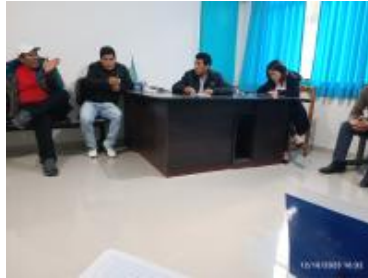
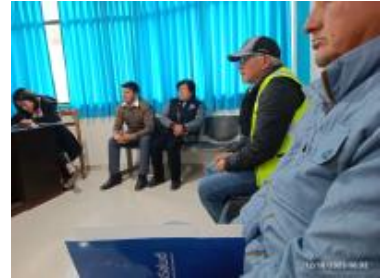
Progresiva: km 130+300 aproximadamente
Municipalidad de Ripan.

Respecto al impedimento en el tránsito a vehículos operados del CR20, el día de hoy se tuvo una segunda reunión con representantes de la Municipalidad y vecinos del Distrito de Ripan, el Contratista y la Supervisión de Obra, en la cual se arribaron a los siguientes acuerdos, con la finalidad de que el Contratista pudiera seguir transitando por las calles del Distrito de Ripan:

- Adicionalmente, representantes de la Municipalidad hicieron llegar su malestar ya que debido a los trabajos que viene realizando el contratista se ha realizado la afectación a su línea de distribución de agua potable, hecho que ha dejado sin recurso hídrico a parte de la población de Ripan. Al respecto el Contratista se comprometió a realizar las reparaciones el día viernes 13.10.2023, sin embargo, debido a una válvula que se adquirió en Lima es que recientemente el día de hoy lunes 16.10.2023 se procedió, a la reparación de los daños realizados.

Con relación al Panel Fotográfico N° 12, se ha recomendado y solicitado al Contratista el cumplimiento irrestricto de sus compromisos asumidos a fin de evitar posteriores inconvenientes con el tránsito de sus vehículos operados por los diferentes jirones del Distrito de Ripan.

- El Contratista se compromete a capacitar y sancionar a los conductores que no respeten el reglamento de tránsito y/o transiten por las calles no autorizadas.

- El Contratista se compromete a realizar de forma inmediata el sellado de juntas y posterior cambio de pavimento dañado en el jirón Trujillo.
- La Municipalidad y el Contratista realizaran una evaluación en la cuadra N° 1 del jirón San Antonio, cuadra 2 del jirón Trujillo y todo el jirón Tacana, a fin de verificar el estado situacional actual de la vía para que posteriormente en caso hubiese algún daño ocasionado por el tránsito de los vehículos pesados procedan a realizar la reparación de las mismas.
