BITACORA ELECTRÓNICA DE OBRA

Confirma Bitacora: Si	Nro Informe: 098 CON T68- 2023	Fecha Informe: 19 - 10 - 2023	Nombre De La Obra: TUNEL SANTA TERESA - MACCHUPICCHU	Personal Encargado: NATALY SUSI CABALLON PAUCAR		
Foto Bitacora:	Foto Bitacora 2:	Foto Bitacora 3:	Foto Bitacora 4:	Foto Bitacora 5:	Foto Bitacora 6:

INFORME Y/O REPORTE N°098_CONTRATO N°68-2023-MNT. TÚNEL MACHUPICCHU/NSCP.2023.
 EMPRESA CONTRATISTA: CONSORCIO CARRETERA CUSCO
 CONTRATO DE OBRA: N° 057-2021-MTC/ 20, del 07.06.2021
 Obra: "MEJORAMIENTO DE LA CARRETERA SANTA MARÍA - SANTA TERESA - PUENTE HIDROELÉCTRICA MACHUPICCHU, ITEM B.- CONSTRUCCIÓN DE TÚNEL Y ACCESOS".
 Monto Del Contrato: S/ 166,167,111.89 INCLUYE IGV
 Nuevo Monto Contractual: S/ 169' 666, 734.47 INCLUYE IGV: este monto es incluido y deducido por los Adicionales y deductivos vinculantes aprobados según RD.
 Plazo de Ejecución Contractual: 900 dc
 Inicio del Plazo Contractual: 23 de junio del 2021
 Término del Plazo Contractual: 9 de diciembre del 2023
 Suspensión de Plazo: 123 dc
 Nuevo Termino del Plazo: 31 de julio del 2024
 SUPERVISOR: CONSORCIO SUPERVISOR SANTA TERESA
 CONTRATO DE CONSULTORÍA DE OBRA N° 035 -2021-MTC/20.2, del 19.03.2021.
 Mont

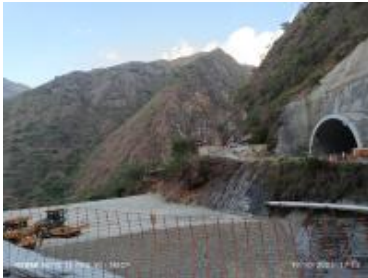
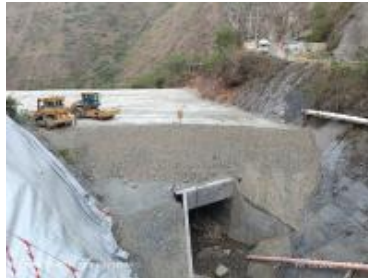
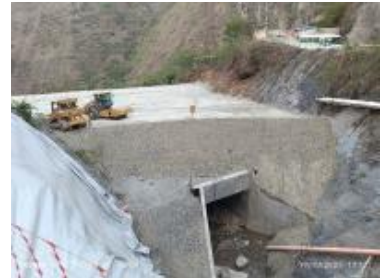
5

PROGRESIVA: KM6+200
CONFORMACIÓN DE RELLENO DE ALCANTARILLA MCA 5x5M.

SE APRECIA EL RELLENO Y COMPACTADO CON MATERIAL ZARANDEADO PARA RELLENO EN LA ALCANTARILLA MCA DE 5x5M.
MO: 1 INGENIERO ASISTENTE DE OBRAS DE ARTE, 1 CAPATAZ, 6 OPERADORES, 4 OFICIALES, 3 PEONES, 1 VIGÍA, 1 PREVENCIÓNISTA (SSOMA).
EM: 1 TRACTOR SOBRE ORUGA, 1 RODILLO COMPACTADOR LISO, 4 VOLQUETES, HERRAMIENTAS MANUALES.

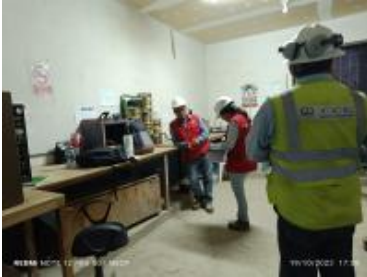
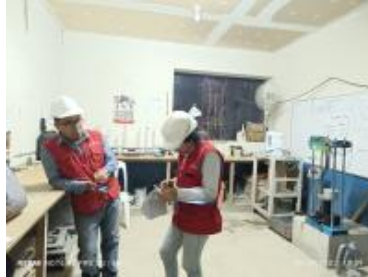
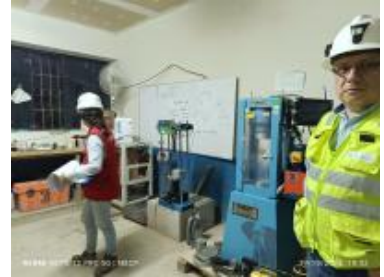
9

SE APRECIO LA INSPECCIÓN AL LABORATORIO DEL CONTRATISTA POR LOS INTEGRANTES DE LA VISITA DE CONTROL (HITO N°9) DE OCI-PVN (CONTRALORÍA). SIENDO NECESARIO INDICAR QUE, EL CONTRATISTA AUTORIZO A LA VISITA DE CONTROL LA TOMA DE FOTOS SIN QUE ALGÚN PERSONAL PUEDA DETALLAR O EXPLICAR LOS EQUIPOS QUE CUENTAN EN OBRA.

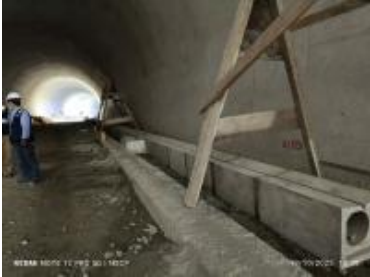
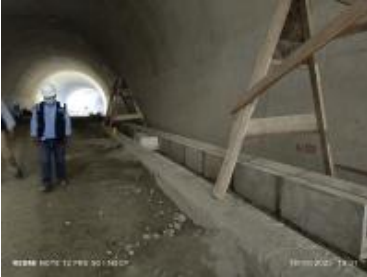
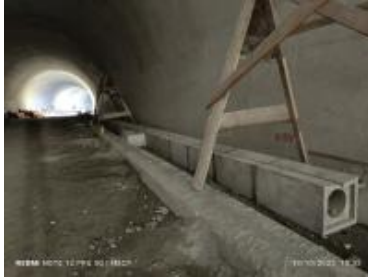
14

PROGRESIVA: KM6+510@KM6+520
INSTALACION DE CAJAS CAZ LATERAL IZQUIERDO.

SE APRECIA INSTALACIONES DE CAJAS PREFABRICADAS TIPO CAZ EN LATERAL IZQUIERDO DEL TUNEL HASTA EL KM6+520.

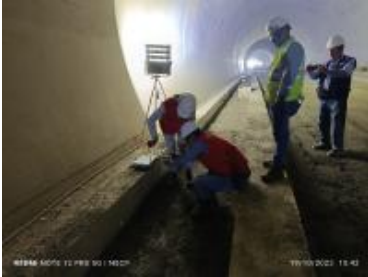
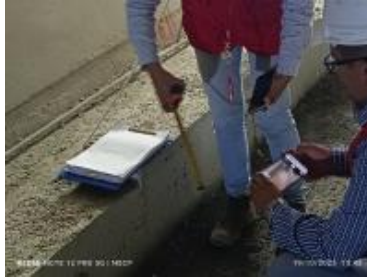
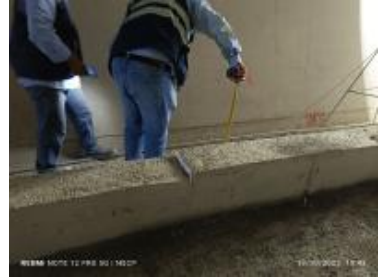
15

- Solaqueo arqueta Izquierda: km6+390.
- Encofrado vereda izquierda 1ra Fase: km6+733@ km6+772. Desnivel vereda de izquierda 1ra Fase km6+658.
- Fisura longitudinal en zapata lateral derecha:km7+075

PROGRESIVA: KM6+658
VERIFICACIÓN DE DESNIVEL EN LAS VEREDAS CONTINUAS DE LA 1RA FASE

SE APRECIA DESNIVEL EN LAS VEREDAS CONTINUAS DE LA 1RA FASE DEL LADO LATERA IZQUIERDO, ESTO VERIFICADO POR LOS INTEGRANTES DE LA VISITA DE CONTROL (HITO N°9) DE OCI-PVN (CONTRALORÍA). NO OBSTANTE, CON ANTERIORIDAD SE COMUNICO DE FORMA VERBAL A UN ESPECIALISTA DE SUPERVISIÓN QUIEN INDICO EN SU MOMENTO QUE LA VEREDA ESTA EN 1RA FASE AUN FALTA SU CULMINACIÓN.

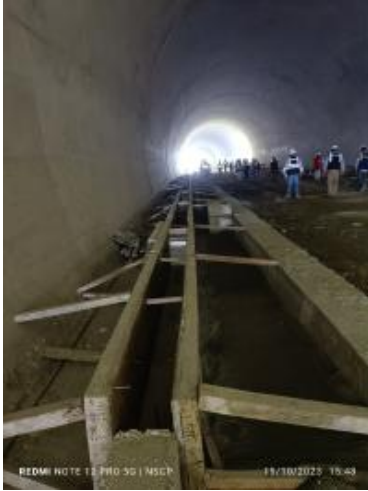
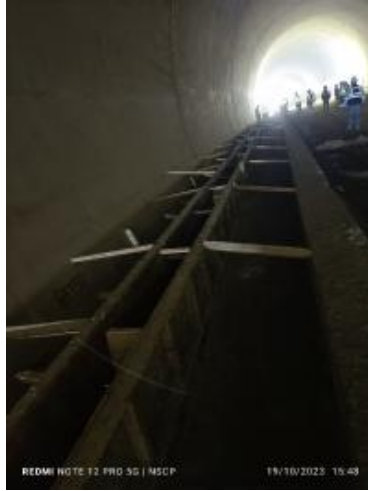
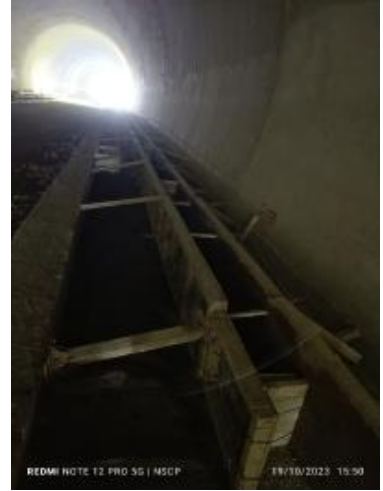
16

PROGRESIVA: KM6+733@KM6+772
ENCOFRADO DE LA VEREDA IZQUIERDA 1RA FASE.

SE APRECIA ENCOFRADO DE LA VEREDA IZQUIERDA 1RA FASE HASTA EL KM6+772, ACTIVIADES RESLIZADAS EN LA NOCHE DEL DÍA ANTERIOR.

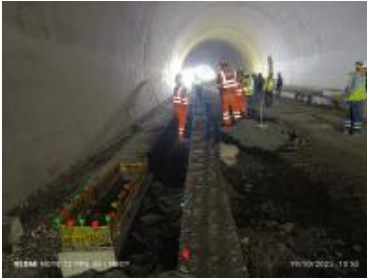
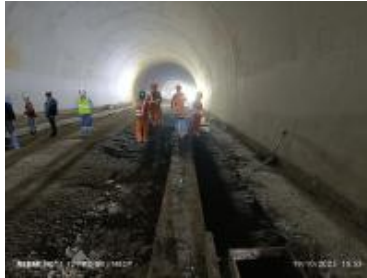
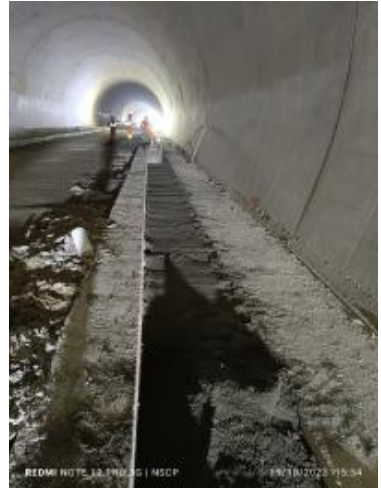
17

RELLENO Y COMPACTADO DE CAMA DE ARENA DE CANAL IZQUIERDO DE LA TUBERÍA PVC Y CONCRETO DE D=300MM DE AMBAS TUBERÍAS.

SE REALIZA EL RELLENO CON ARENA FINA Y COMPACTADO DE CAMA DE ARENA DE CANAL DE LA TUBERÍA PVC Y CONCRETO DE D=300MM DE AMBAS TUBERÍAS.

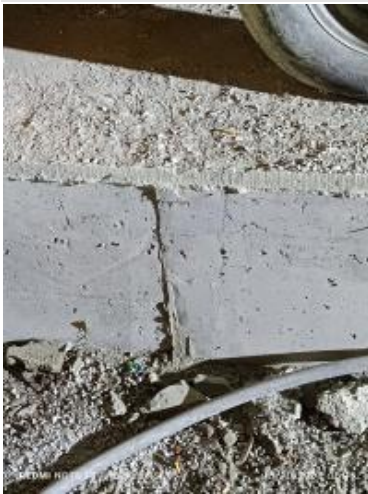
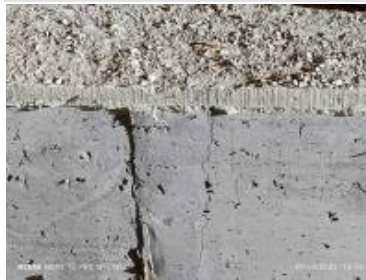
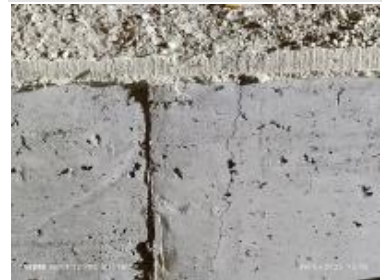
SE APRECIA UNA FISIRA LONGITUDINAL EN ZAPATA DEL LADO LATERAL DERECHO

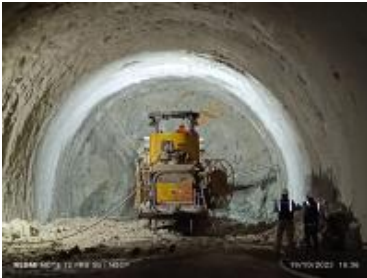
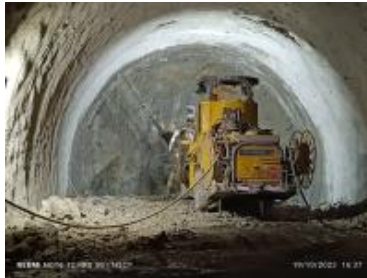
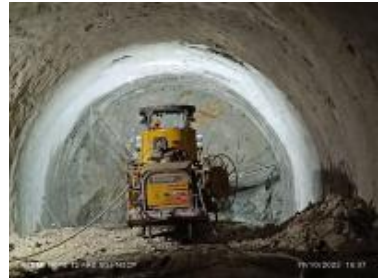
SE CONTINUA CON LA EJECUCIÓN DEL ADICIONAL N°10. SE APRECIA PROCESOS CONSTRUCTIVOS DE PERFORACIÓN, VOLADURA, EXCAVACIÓN DE ROCA TIPO IV EN BAHÍA HACIA PORTAL DE SALIDA DEL TÚNEL, ELIMINACIÓN DE ROCA TIPO IV, INSTALACIÓN DE PERNOS, CIMBRAS O CERCHAS PARA ROCA TIPO IV, LUEGO DE LA VERIFICACIÓN DE LAS ACTIVIDADES Y PREVIA LA AUTORIZACIÓN DE LA SUPERVISIÓN SE PROCEDE A REALIZAR EL LANZAMIENTO DE SHOTCRETE PARA REFUERZO DEL ÁREA EXCAVADA Y DE LA CIMBRA INSTALADA; ACTIVIDADES QUE SE VIENEN REALIZANDO EN LOS TURNOS DIURNO Y NOCTURNO.
 MO: 1INGENIERO DE TÚNEL, 1 INGENIERO ASISTENTE DE PRODUCCIÓN, 1 PREVENCIÓNISTA. (SSOMA), 1 CAPATAZ, 15 OPERADORES, 6 OPERARIOS, 4 OFICIALES, 1 TÉCNICO ELECTRICISTA, 1 MECÁNICO, 1 VIGÍA, 1 TOPOGRAFO, 1 AUXILIAR DE TOPOGRAFÍA, 1 AYUDANTE DE TOPOGRAFÍA.
 EM: 1 MARTILLO HIDRÁULICO (PICOTÓN), 1 JUMBO, 1 TELEHANDLER, 1 EQUIPO ROBOTIZADO PARA LANZAMIENTO DE SHOTCRETE, 3 MIXERES, HERRAMIENTAS MANUALES, 1 ESTACIÓN TOTAL ROBÓTICA, 1 EXCAVADORA SOBRE ORUGA, 1 CARGADORES FRONTALES, 6 VOLQUETES.
