## BITACORA ELECTRÓNICA DE OBRA

INFORME N° 199-2023-ABANCAY-NACM-ESC-DO PVN-MTC  
 REPORTE DEL VIERNES 20 DE OCTUBRE DEL 2023  
 CONTRATISTA : CHINA RAILWAY TUNNEL GROUP CO., LTD SUCURSAL DEL PERÚ / CONTRATO N° 019-2021-MTC/20.2  
 SUPERVISION: CONSORCIO SUPERVISOR CIUDAD ABANCAY / CONTRATO N° 017-2020-MTC/20.2  
 ESTADO DE LA OBRA : EN EJECUCION.  
 CLIMA: LLOVIZNA POR LA MAÑANA Y SOLEADO EN LA TARDE.

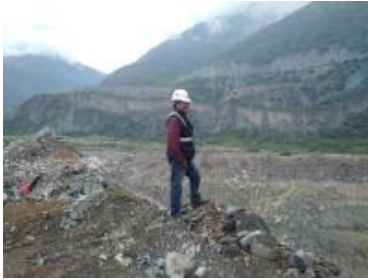
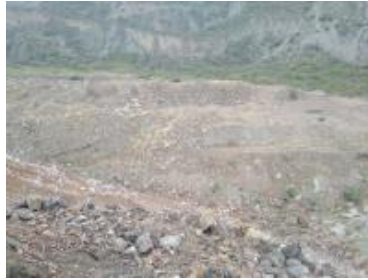
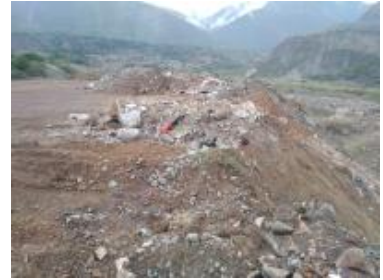
UBICACION: DME 7

VERIFICACION DE LA DELIMITACION.

SE OBSERVA QUE HAY DESMONTE DE DEMOLICION DE VIVIENDAS POR PARTICULARES ADEMAS DE BASURA, ROMPIERON EL CERCO DE ALAMBRE.

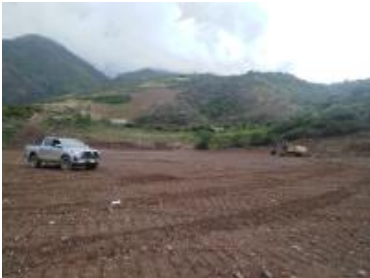
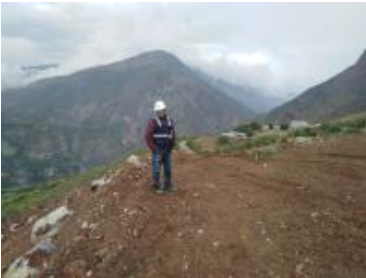
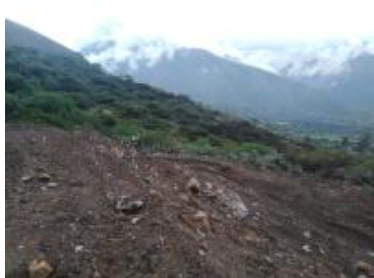
UBICACION: DME 13

NO HAY ACTIVIDADES.

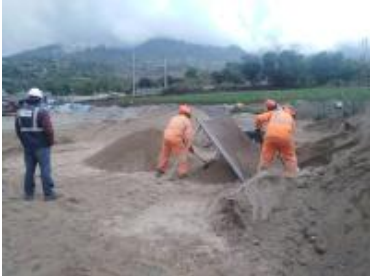
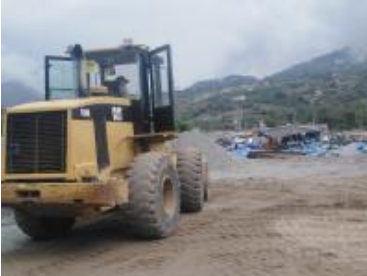
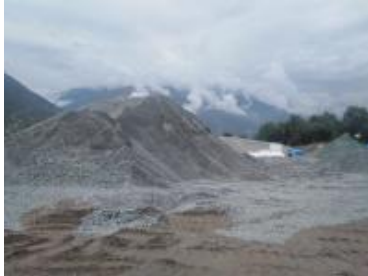
UBICACION: ILLANYA ACOPIO - CHANCADORA

PREPARACION DE MATERIAL, QUE HA SIDO ACOPIADO CON ANTERIORIDAD.

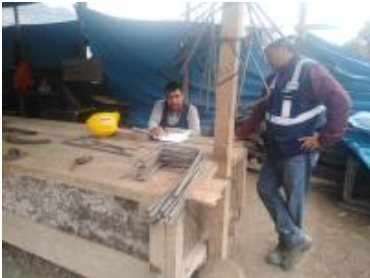
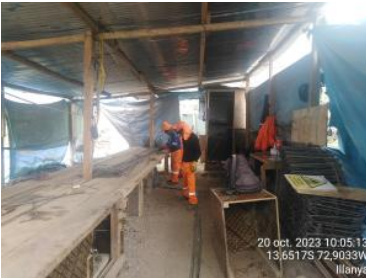
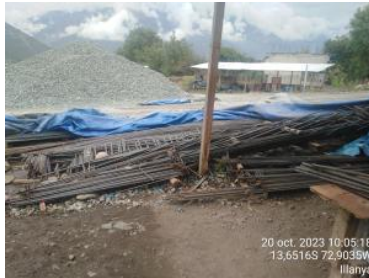
UBICACION: ILLANYA - FIERRERIA

CORTE DE ACERO DE REFUERZO PARA MUROS DE CONTENCIÓN.

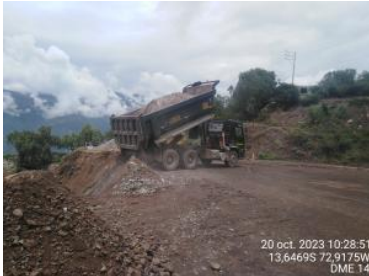
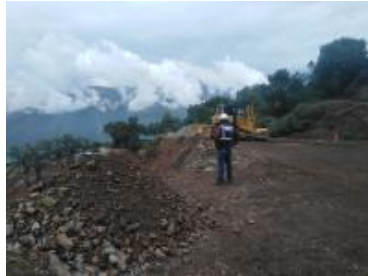
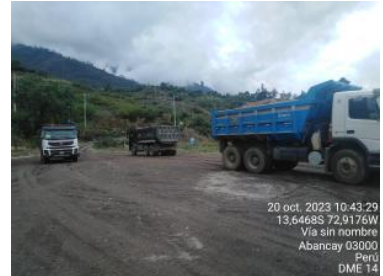
UBICACION: DME 14

RELLENO DE BANQUETAS

01 EXCAVADORA S/O  
01 TRACTOR D-8 S/O

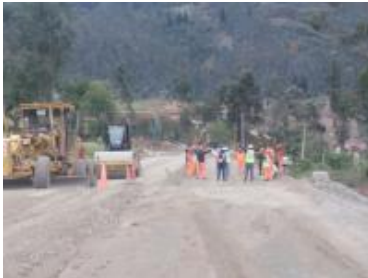
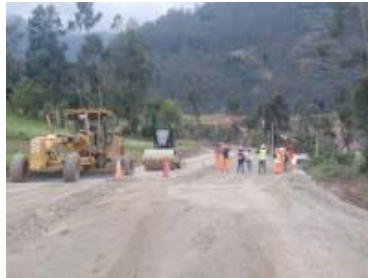
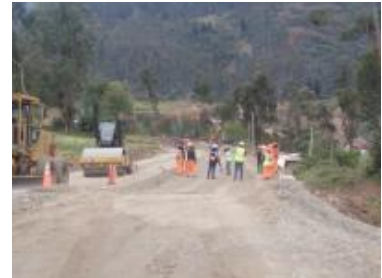
UBICACION: PROGRESIVA KM 11+760

INDUCCION DE SEGURIDAD EN OBRA.

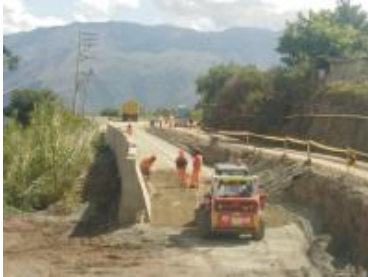
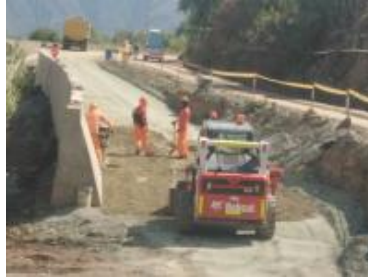
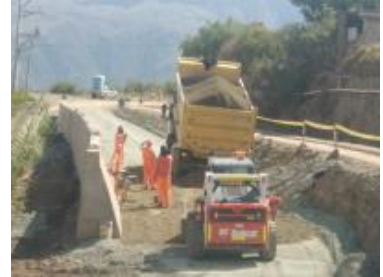
UBICACION: PROGRESIVA REPORTE KM 4+360

OBRAS DE ARTE - MURO DE CONTENCIÓN TRAMO KM 4+310 AL KM 4+ 380

RELLENO ESTRUCTURAL

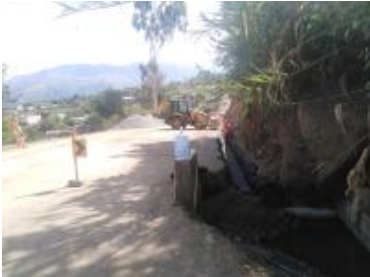
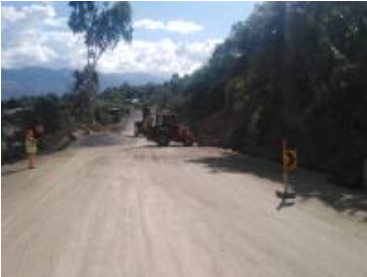
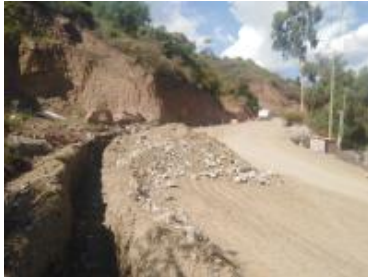
UBICACION: PROGRESIVA KM 1+700

SUBDREN CONTRACTUAL TRAMO KM 1+597 AL KM 1+732

CAMA DE ARENA

01 RETROEXCAVADORA

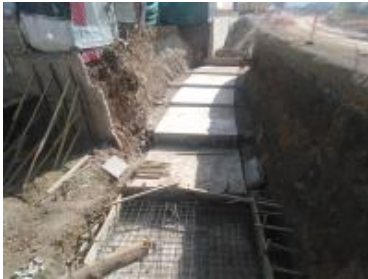
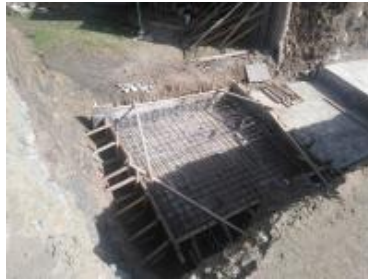
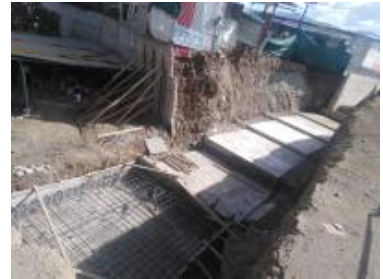
UBICACION: KM 0+920

MURO DE CONTENCIÓN TRAMO KM 0+890 AL KM 0+933

HABILITADO DE ACERO EN PANTALLA SE REALIZA EN ILLANYA

FALTA HABILITAR ACERO EN PANTALLAS DE MURO DE CONTENCIÓN, POR FALTA DE ACERO DE REFUERZO DE DIAMETRO 5/8", POR LO QUE SE RECOMIENDA ESTOQUEAR DE MATERIAL NECESARIO PARA NO TENER ESTOS INCONVENIENTES.

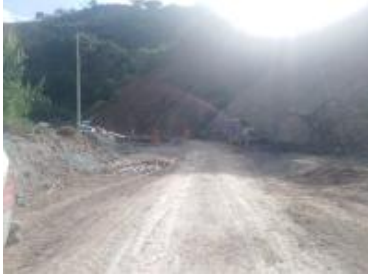
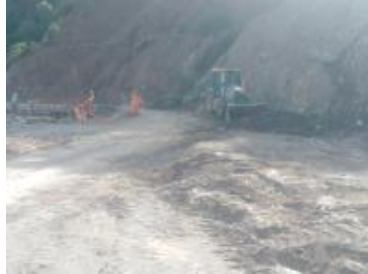
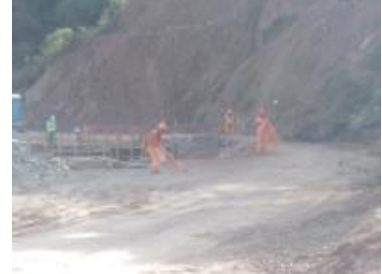
UBICACION: PROGRESIVA KM Km 2+988

OBRAS DE ARTE - ALCANTARILLA TIPO MCA DE 2.5 M X 2.0 M

CURADO DE CONCRETO, LIMPIEZA Y ELIMINACION DE SOBRESANTES DE OBRA.

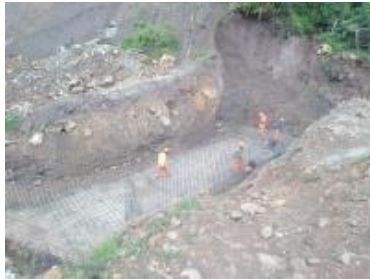
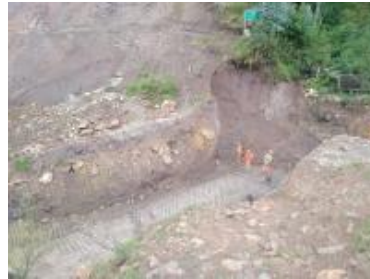
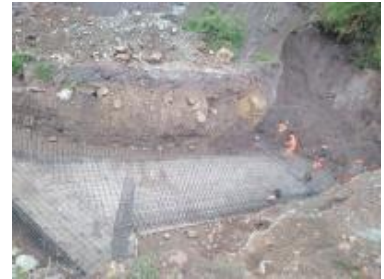
UBICACION: PROGRESIVA KM 8 +728

OBRAS DE ARTE - ALCANTARILLA TIPO MCA DE 2.5 X2.0 M

HABILITADONDE ACERO EN LOSA DE FONDO Y MUROS.

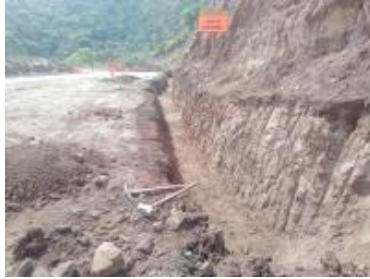
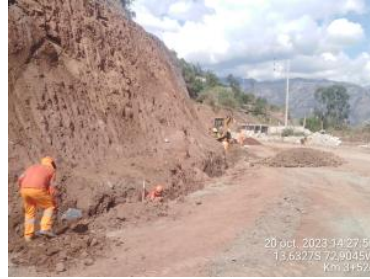
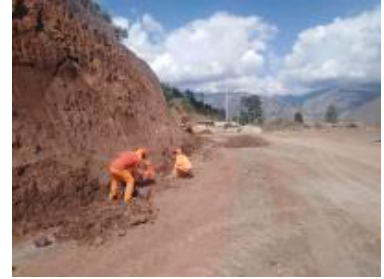
UBICACION DE REPORTE KM 3+520  
SUBDREN - EXCAVACION DE ZANJAS

01 RETROEXCAVADORA

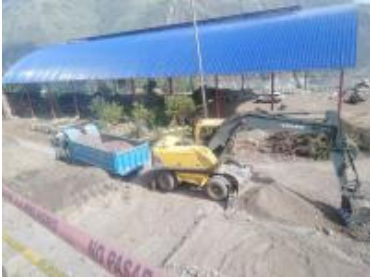
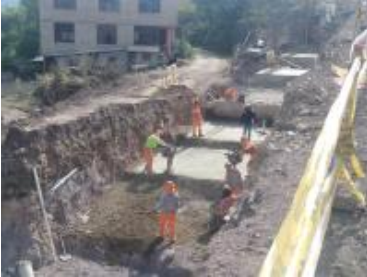
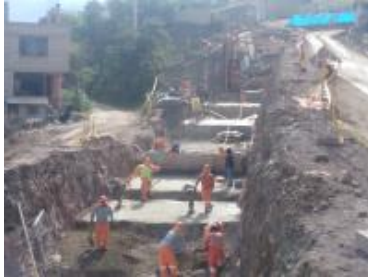
UBICACION DE REPORTE KM 1+030  
MURO DE CONTENCIÓN TRAMO KM 1+003 AL KM 1+103  
MOVIMIENTO DE TIERRAS - COMPACTADO PARA VACIADO DE SOLADO DE ZAPATAS

01 EXCAVADORA S/O  
15 VOLQUETES DE 15 M3

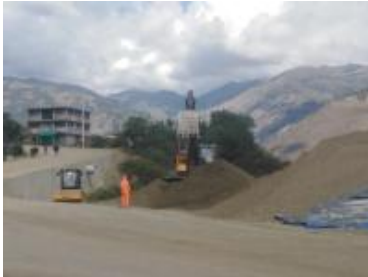
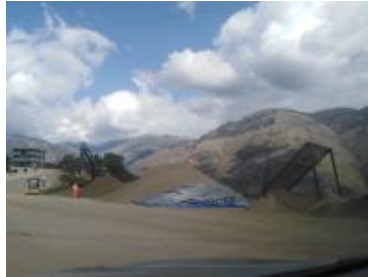
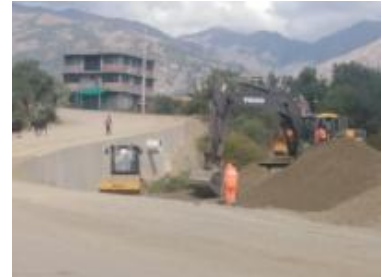
UBICACION: PROGRESIVA KM 2+260

ACOPIO DE MATERIAL Y PREPARACION.

01 EXCAVADORA S/O  
01 CARGADOR FRONTAL  
10 VOLQUETES DE 15 M3
