BITACORA ELECTRÓNICA DE OBRA

Confirma Bitacora:	Nro Informe:	Fecha Informe:	Nombre De La Obra:	Personal Encargado:
Si	106-2023-MTC/20.9-Igm	18-10-2023	HUANUCO - LA UNION - HUALLANCA, TR 3	LUZMILA GUERRA MOTTA

OBRA: MEJORAMIENTO, CONSERVACIÓN POR NIVELES DE SERVICIO Y OPERACIÓN DEL CORREDOR VIAL: HUÁNUCO – LA UNIÓN – HUALLANCA DV. ANTAMINA / EMP. PE-3N (TINGO CHICO) – NUEVAS FLORES – LLATA – ANTAMINA, TRAMO III DEL KM. 102+819 AL KM. 150+421

Panel Fotográfico de la Bitacora de Obras

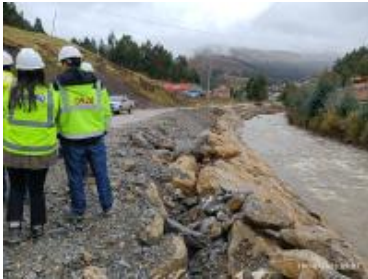
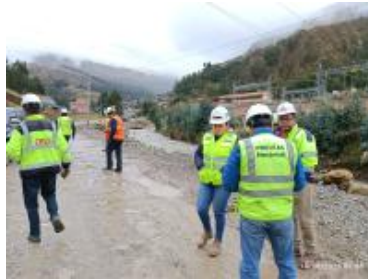
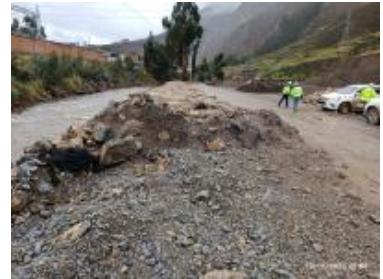
Progresiva: km 150+047.09 al km 150+222.58
Enrocados

El enrocado fue removido parcialmente, sin embargo, no se cuenta con la señalética correspondiente.

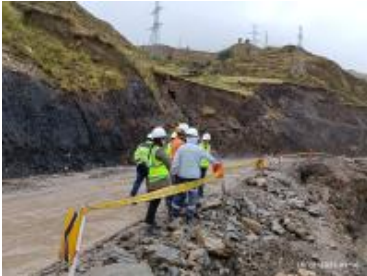
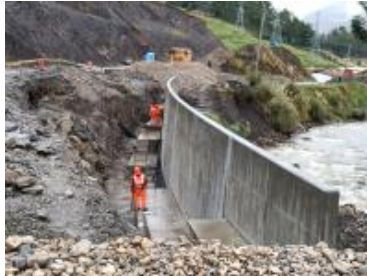
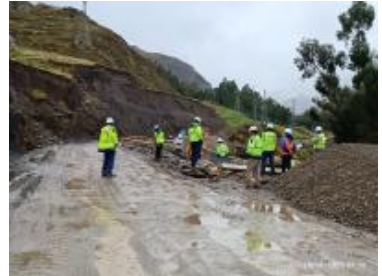
Progresiva: km 149+660 al km 149+706
Muro de sostenimiento

- Personal aproximado verificado en el frente de trabajo: 1 Capataz, 2 Operarios y 2 Oficial.
- Equipos aproximados verificados en el frente de trabajo: Ninguno.

- No cuenta con carpa con mesa y sillas
- Cuenta con una carpa para almacenamiento de equipos menores y como vestuario.
- Se cuenta con un baño químico.
- Se cuenta con depósitos para la disposición de residuos generales, plásticos y metálicos debidamente identificados con tapa y sobre una base de madera.

- No se cuenta con estación de emergencia.
- El lavado de las portacomidas es realizado por parte de cada trabajador en campo.
- Se cuenta con un bidón con agua, sin condiciones que pudieran verificarse en campo si es apto o no para el consumo humano.

- No hay forma de verificar en campo la capacitación del personal que trabaja en alturas.
- Como parte de los trabajos preventivos a fin de evitar que se derrumbe el talud se ha realizado un enrocado parcialmente cubierto con concreto.

- No se cuenta con controlador vial. Sin embargo, el área de trabajo se encuentra señalizada.

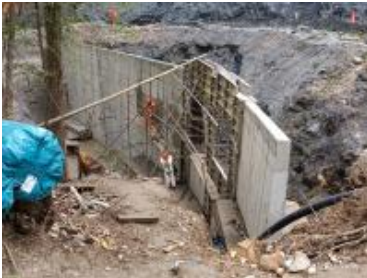
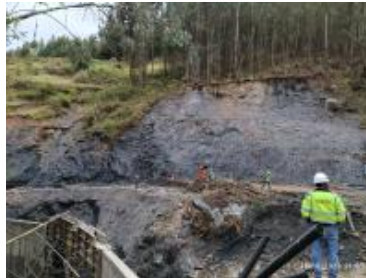
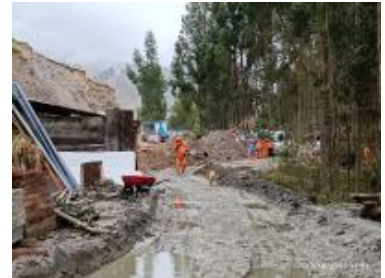
Progresiva: km 118+463 al km 118+498
Muro de sostenimiento

- Personal aproximado verificado en el frente de trabajo: 1 Capataz, 3 Operarios, 3 Oficial y 3 Peón.
- Equipos aproximados verificados en el frente de trabajo: Ninguno.

- Cuenta con carpa con una mesa y sillas con capacidad para dos personas, el resto del espacio es utilizado para almacenamiento de equipos menores y como vestuario. Es preciso indicar que en el frente de trabajo se tiene un total de diez (10) trabajadores.

- Se cuenta con un baño químico.
- No se cuenta con depósitos para la disposición de residuos, no obstante, el Contratista refiere que se les ha dotado de bolsas para la disposición de residuos.

- No se cuenta con estación de emergencia.
- El lavado de las portacomidas es realizado por parte de cada trabajador en campo.
- Se cuenta con un bidón con agua, sin condiciones que pudieran verificarse en campo si es apto o no para el consumo humano.

- No hay forma de verificar en campo la capacitación del personal que trabaja en alturas.
- Como parte de los trabajos preventivos a fin de evitar que se derrumbe el talud se ha realizado un enrocado parcialmente cubierto con concreto.

- Pese a las observaciones realizadas por los especialistas en SSO de la DO de PVN y del BID, los andamios son construidos artesanalmente.
- No se cuenta con controlador vial.

- El área de trabajo se encuentra parcialmente señalizada.
- El especialista en geología y geotecnia de la DO de PVN realizo recomendaciones respecto al terreno aparentemente inestable en el talud superior.

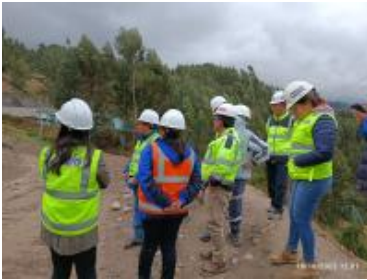
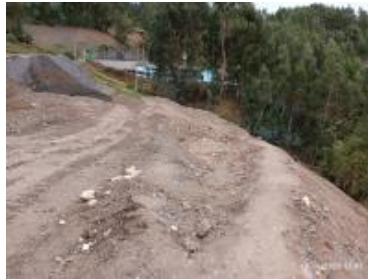
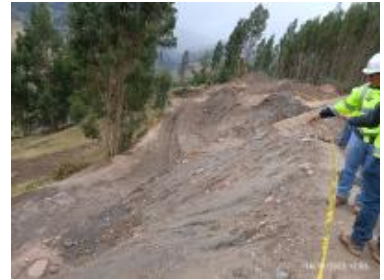
Progresiva: km 116+280
DME

- Se ha realizado la construcción de un muro de concreto ciclópeo en el perímetro del DME de acuerdo a las estipulaciones de la prestación adicional de obra N° 04.
- En el área del DME se cuenta con un poste de energía eléctrica, el cual representa una interferencia para continuar con la conformación del DME y otros alcances descritos en la prestación adicional de obra N° 04.

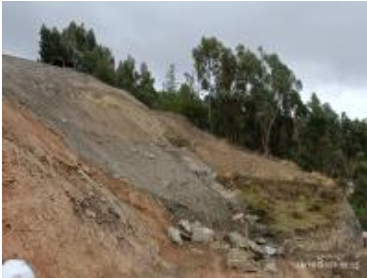
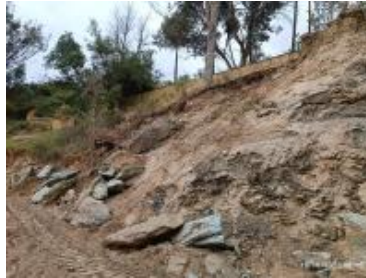
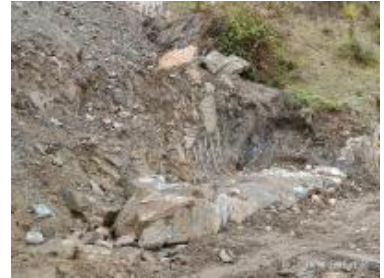
Progresiva: km 113+560
DME 34

- Filtración de agua en borde DME.
- Deslizamiento de suelos en la parte baja del DME, lo cual, se pudo haber producido a efectos de trabajos de mantenimiento de trocha carrozable que el municipio realizó en semanas previas.
- Debido a los deslizamientos producidos se perdió parte de un terreno y se encuentra en riesgo de caer un cerco perimétrico de adobe de propiedad privada, por lo cual, el afectado estaría solicitando el resarcimiento correspondiente.

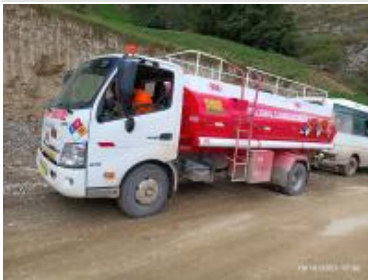
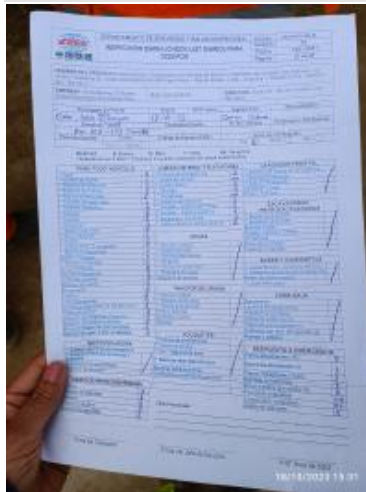
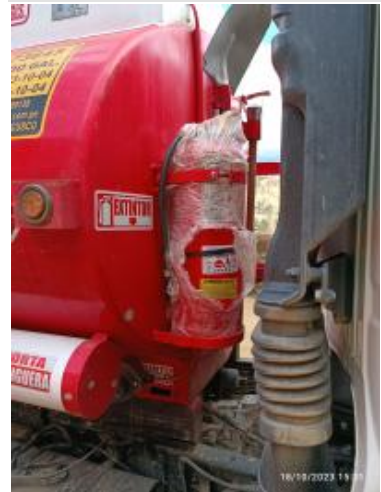
Progresiva: km 118+000 aproximadamente
Camión Cisterna de combustible - W7K 701

Personal aproximado verificado en el frente de trabajo: 1 Operador.
Equipos aproximados verificados en el frente de trabajo: 1 Camión Cisterna de combustible

- El llenado de combustible a Microbús se realiza sin bandeja antiderrame.
- El extintor contra incendio se encuentra cubierto totalmente.

- Cuenta con todos los implementos del equipo, equipos de protección personal y respuesta a emergencia en buen estado.
- Sin embargo, no consigna: Placa del equipo, Código de equipo, nombre del Conductor, N° de Licencia, Horómetro/Kilometraje.
- El Check list tampoco cuenta con firma alguna (trabajador/operador, jefe de equipo y área de SSO)

Se recomienda remitir los Paneles Fotográficos N° s 7, 8 y 15 al especialista en SSO de la DO de PVN a fin de su evaluación y de corresponder las acciones respectivas de acuerdo en el marco de la normativa aplicable y los contratos de ejecución de obra y consultoría suscritos, en vista que fueron realizados posterior a su inspección física.

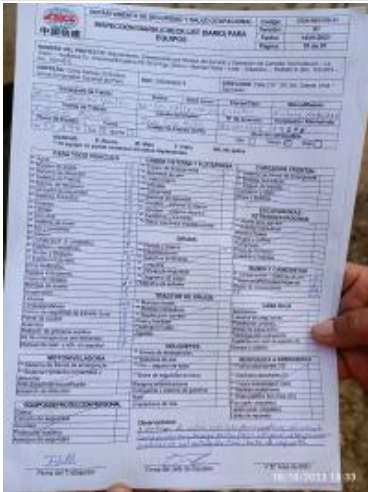
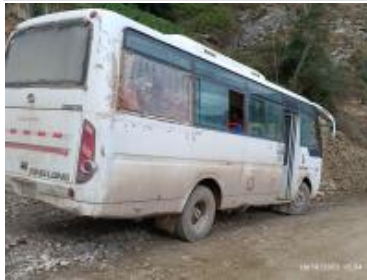
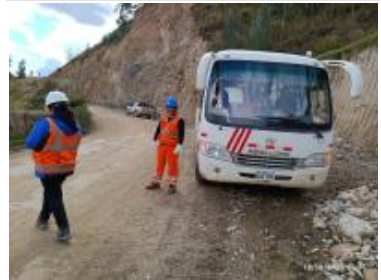
Progresiva: km 118+000 aproximadamente
Microbus W4V394

Personal aproximado verificado en el frente de trabajo: 1 Operador.
Equipos aproximados verificados en el frente de trabajo: 1 Microbús.

- No se cuenta con dos ventanas laterales del lado derecho.
- El SOAT se encuentra vencido (al 12.10.2023)
- El Conductor refirió: Es trabajador del Tramo I, que, por disposición superior hace algunos días se ha trasladado al Tramo III con la finalidad de movilizar personal que del tren de asfalto (aproximadamente 16 trabajadores), estando de retorno al Tramo I.
- Los zapatos del Conductor se encuentran deteriorados.

- La Alarma de retroceso, se encuentra en mal estado.
- No cuenta con Cuñas de 8"
- El vidrio de ventana frontal se encuentra en mal estado
- No cuenta con Botiquín de primeros auxilios
- No cuenta con manual de operaciones y advertencias en español.
- No registra anotación respecto a la respuesta a emergencias y equipos de protección personal.
- No cuenta con faros neblineros.
- Parachoques posterior en mal estado.
- No cuenta con llanta de repuesto.
- Cuenta con la firma del jefe de equipos, pero no del área de SSO
- El check list corresponde al día 12.10.2023.

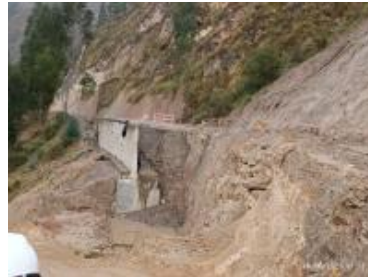
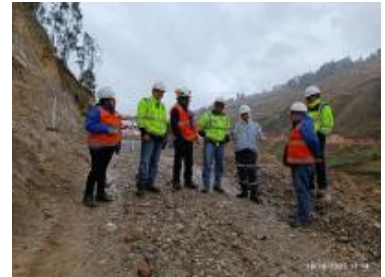
Progresiva: km 125+209 al km 125+273 aproximadamente
SECTOR DONDE SE PRESENTARON DERRUMBES DE CONSIDERACIÓN.

•El Contratista refirió a los especialistas de la DO y del BID de un derrumbe de consideraciones significativas en el mes de marzo de 2023.

•Se encuentra en proceso la aprobación de una prestación adicional de obra que comprende a estructuras de sostenimiento hacia el talud inferior.

•Se encuentra en proceso de elaboración la propuesta para la estabilización de talud superior.

•El especialista en geología y geotecnia de la DO de PVN recomendó, entre otros, realizar la descarga de material suelto que se encuentra a un lado del sector de los derrumbes presentados

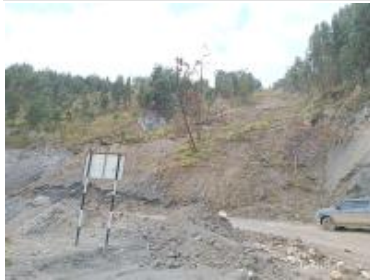
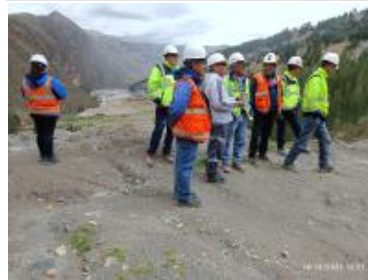
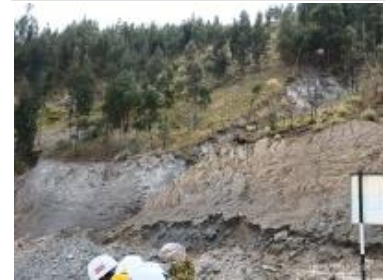
- El Contratista refirió a los especialistas de la DO el deslizamiento continuo de suelos en el sector km 105+130 al km 105+180 aproximadamente.
- Los especialistas de la DO recomendaron entre otros, realizar el seguimiento del sector a fin de determinar si es o no un sector crítico o inestable.

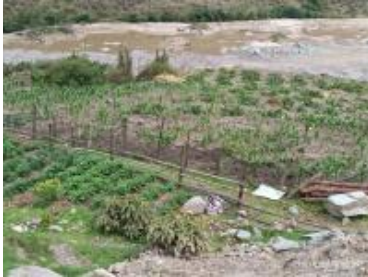
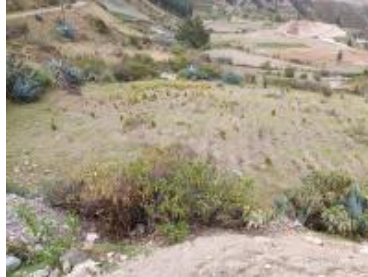
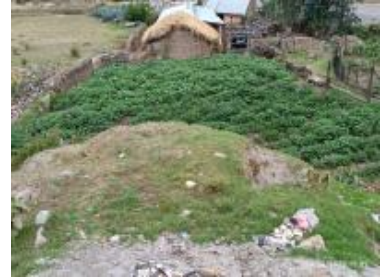
No obstante, en el transcurso de este año, el Contratista empezó a disponer material excedente en este DME, sin embargo, el propietario reitero su negativa al uso de su propiedad como depósito de material excedente. Por lo que el Contratista suspendió la disposición de material excedente a este DME.
