## BITACORA ELECTRÓNICA DE OBRA

INFORME Y/O REPORTE N°103\_CONTRATO N°68-2023-MNT. TÚNEL MACHUPICCHU/NSCP.2023.  
 EMPRESA CONTRATISTA: CONSORCIO CARRETERA CUSCO  
 CONTRATO DE OBRA: N° 057-2021-MTC/ 20, del 07.06.2021  
 Obra: "MEJORAMIENTO DE LA CARRETERA SANTA MARÍA - SANTA TERESA - PUENTE HIDROELÉCTRICA MACHUPICCHU, ITEM B.- CONSTRUCCIÓN DE TÚNEL Y ACCESOS".  
 Monto Del Contrato: S/ 166,167,111.89 INCLUYE IGV  
 Nuevo Monto Contractual: S/ 169' 666, 734.47 INCLUYE IGV: este monto es incluido y deducido por los Adicionales y deductivos vinculantes aprobados según RD.  
 Plazo de Ejecución Contractual: 900 dc  
 Inicio del Plazo Contractual: 23 de junio del 2021  
 Término del Plazo Contractual: 9 de diciembre del 2023  
 Suspensión de Plazo: 123 dc  
 Nuevo Termino del Plazo: 31 de julio del 2024  
 SUPERVISOR: CONSORCIO SUPERVISOR SANTA TERESA  
 CONTRATO DE CONSULTORÍA DE OBRA N° 035 -2021-MTC/20.2, del 19.03.2021.  
 Monto del Contrato de Consultoría: S/. 14,391,447,86 INCLUYE IGV

## Panel Fotográfico de la Bitacora de Obras

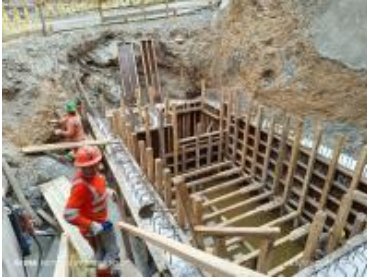
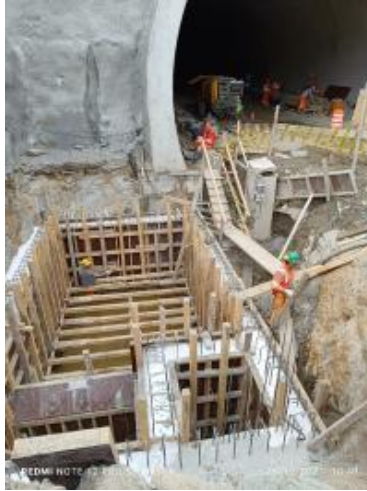
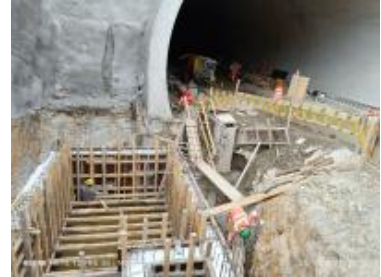
PROGRESIVA: KM6+240  
DESENCOFRADO DE MUROS DE LA POZA DE VERTIDOS.

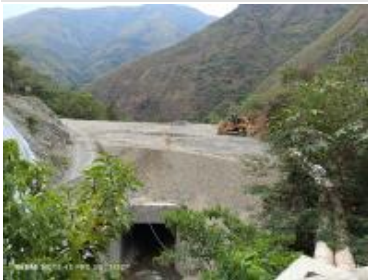
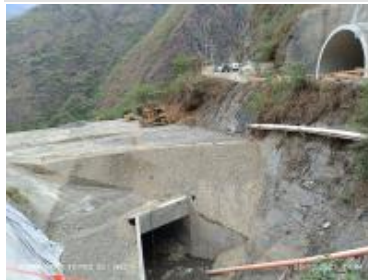
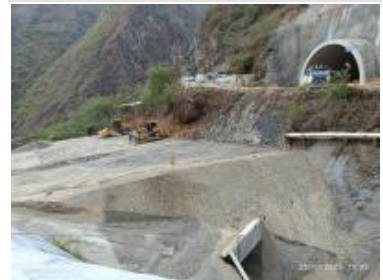
PROGRESIVA: KM6+200  
CONFORMACIÓN DE RELLENO DE ALCANTARILLA MCA 5x5M.

DURANTE LA MAÑANA DE HOY, NO SE APRECIO ACTIVIDAD EN ESTE FRENTE.

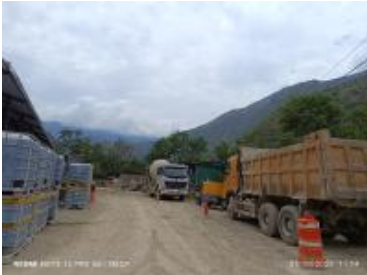
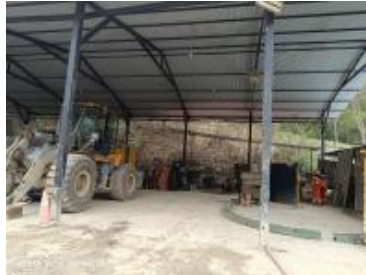
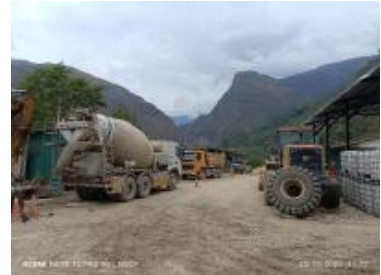
PROGRESIVA: KM4+980  
TALLER MECÁNICO

SE APRECIA EL ÁREA DE MECÁNICA, EQUIPOS QUE ESTÁN EN MANTENIMIENTO COMO: 2 CARGADORES FRONTALES, 1 VOLQUETE, 1 MIXER. MO: 1 MECÁNICO, 3 TÉCNICOS MECÁNICOS. EM: HERRAMIENTAS MANUALES

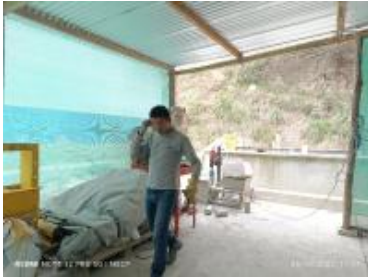
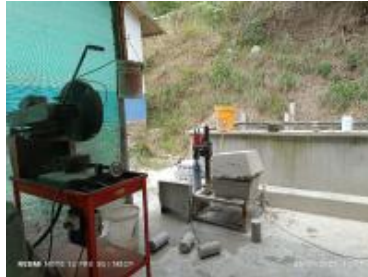
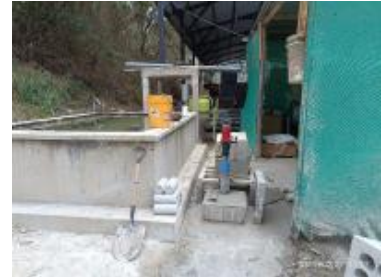
PROGRESIVA: KM4+980  
LABORATORIO DEL CONTRATISTA.

SE APRECIA EXTRACCIÓN CON DIAMANTINA DE LA MUESTRA DE SHOTCRETE PARA ENSAYO DE ROTURA.  
MO: 1 TÉCNICO.  
EM: CORTA DORA DIAMANTINA.

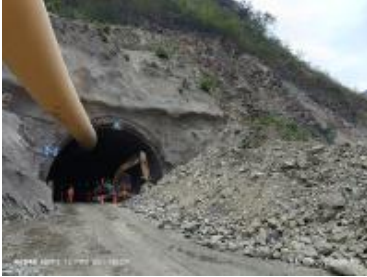
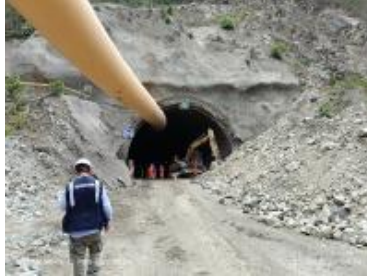
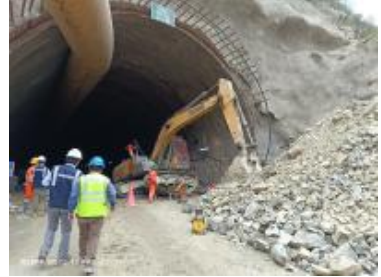
PROGRESIVA: KM8+020  
TRAMO SALIDA-BAHÍA: MATERIAL ACOMULADO, MANTENIMIENTO DE MAQUINARIA EXCAVADORA SOBRE ORUGA

SE APRECIA MATERIAL EXCAVADO DE ROCA TIPO V ACOMULADO EN EL PORTAL DE SALIDA, ASIMISMO, SE APRECIA MANTENIMIENTO DE LA EXCVADORA SOBRE ORUGA QUE TUVO FALLAS MECANICA AL REALIZAR LA ACTIVIDAD DE EXCAVACIÓN DE LA ROCA TIPO V.  
MO: 1 MECÁNICO, 2 TÉCNICOS MECÁNICOS.  
EM: HERRAMIENTAS MANUALES.

- Se recomienda al contratista continuar con la programación de las actividades en cumplimiento al cronograma actual aprobado; se recomienda constante mantenimiento de sus equipos y maquinarias, por otra parte, recomienda al contratista hacer entrega de EPPs a los colaboradores en obra.
- Se recomienda a la supervisión agilizar de manera oportuna los permisos respectivos para la explotación de la Cantera Chaullay; asimismo se recomienda mayor control de las actividades en obra y exigencia al contratista en cumplimiento de la seguridad en obra.

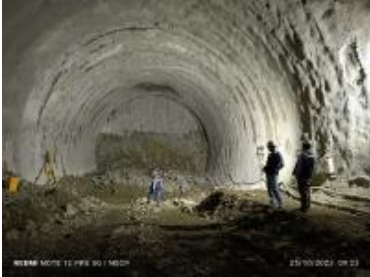
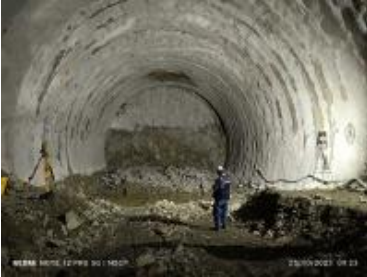
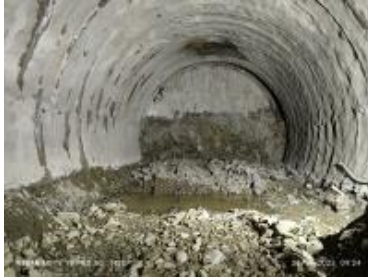
PROGRESIVA: PK7+870.5@PK7+855.5  
EXCAVACIÓN DE ROCA TIPO V EN CONTRABOVEDA

EN ESTE FRENTE NO SE APRECIA A HORAS DE LA MAÑANA, ACTIVIDADES QUE FUERON INTERRUMPIDAS POR FALLAS MECÁNICAS DE LA EXCAVADORA SOBRE ORUGA.

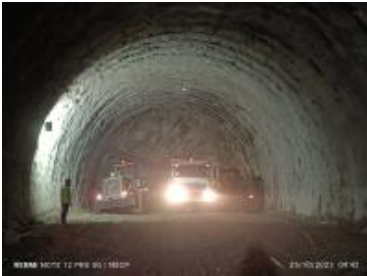
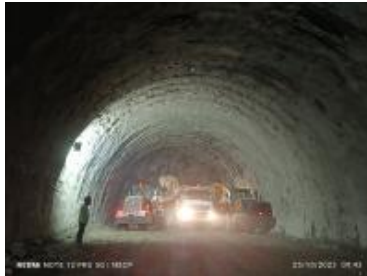
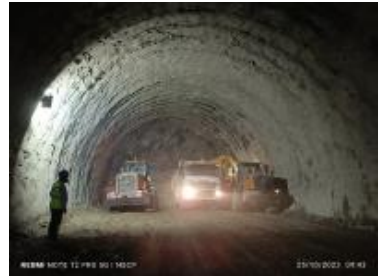
TRAMO: BAHÍA -SALIDA PK7+595  
 PERFORACIÓN, DISPOSICIÓN O CARGUÍO DE EXPLOSIVOS.  
 EXCAVACIÓN DE ROCA TIPO IV EN BAHÍA HACIA PORTAL DE SALIDA.  
 ELIMINACIÓN DE ROCA TIPO IV. (\* LAS FOTOGRAFÍAS SIGUIENTES HACEN REFERENCIA A ESTA ACTIVIDAD).  
 LANZAMIENTO DE SHOTCRETE PREVENTIVO PARA REFUERZO DEL ÁREA EXCAVADA.  
 PERFILADO ROCA TIPO IV.  
 INSTALACIÓN DE CIMBRAS O CERCHAS, PERNOS PARA ROCA TIPO IV.  
 LANZAMIENTO DE SHOTCRETE PARA REFUERZO DEL ÁREA EXCAVADA Y DE LA CIMBRA O CERCHA.

SE CONTINUA CON LA EJECUCIÓN DEL ADICIONAL N°10. SE APRECIA PROCESOS CONSTRUCTIVOS DE PERFORACIÓN, VOLADURA, EXCAVACIÓN DE ROCA TIPO IV EN BAHÍA HACIA PORTAL DE SALIDA DEL TÚNEL, ELIMINACIÓN DE ROCA TIPO IV, INSTALACIÓN DE PERNOS, CIMBRAS O CERCHAS PARA ROCA TIPO IV, LUEGO DE LA VERIFICACIÓN DE LAS ACTIVIDADES Y PREVIA LA AUTORIZACIÓN DE LA SUPERVISIÓN SE PROCEDE A REALIZAR EL LANZAMIENTO DE SHOTCRETE PARA REFUERZO DEL ÁREA EXCAVADA Y DE LA CIMBRA INSTALADA; ACTIVIDADES QUE SE VIENEN REALIZANDO EN LOS TURNOS DIURNO Y NOCTURNO.  
 MO: 1INGENIERO DE TÚNEL, 1 INGENIERO ASISTENTE DE PRODUCCIÓN, 1 PREVENCIÓNISTA (SSOMA), 1 CAPATAZ, 16 OPERADORES, 6 OPERARIOS, 4 OFICIALES, 1 TÉCNICO ELECTRICISTA, 1 MECÁNICO, 1 VIGÍA, 1 TOPÓGRAFO, 1 AUXILIAR DE TOPOGRAFÍA, 1 AYUDANTE DE TOPOGRAFÍA.  
 EM: 1 MARTILLO HIDRÁULICO (PICOTÓN), 1 JUMBO, 1 TELEHANDLER, 1 EQUIPO ROBOTIZADO PARA LANZAMIENTO DE SHOTCRETE, 4 MIXERES, HERRAMIENTAS MANUALES, 1 ESTACIÓN TOTAL ROBÓTICA, 1 EXCAVADORA SOBRE ORUGA, 1 CARGADORES FRONTALES, 5 VOLQUETES.

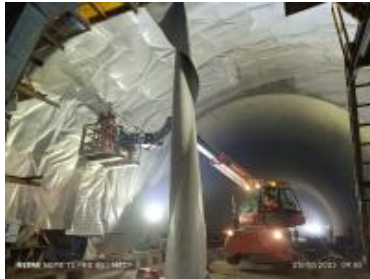
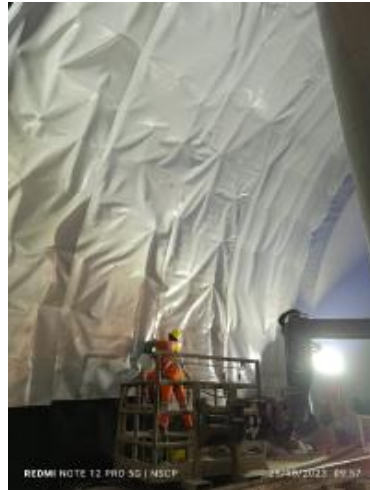
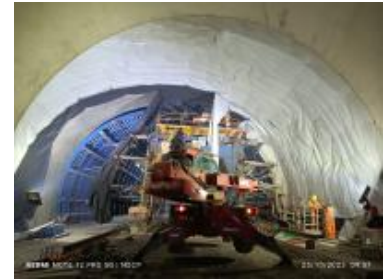
**Actividades:**PROGRESIVA: KM7+065@KM7+079  
INSTALACIÓN GEOTEXTIL, LAMINA DE IMPERMEABILIZACIÓN DE 2MM, TUBERÍA DE  $\varnothing$ 110MM.**CDescripcion\_\_\_\_\_:**SE APRECIA TENDIDO DEL GEOTEXTIL, RECUBIERTA POR LA LAMINA IMPERMEABILIZANTE DE 2MM Y LA INSTALACIÓN DE TUBERÍA DE  $\varnothing$ 110MM.  
MO: 1 CAPATAZ, 1 PREVENCIÓNISTAS (SSOMA) CONTRATISTA, 6 OFICIALES, 1 PEÓN, 1 OPERADOR.  
EM: 1 TELEHANDLER, 2 SOLDADORAS LAMINA PVC, HERRAMIENTAS MANUALES

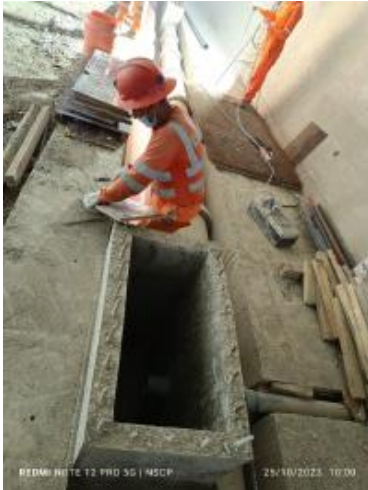
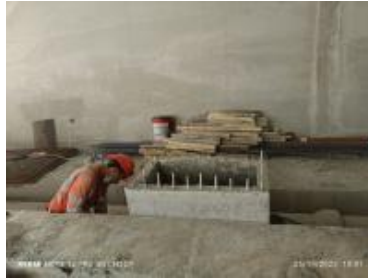
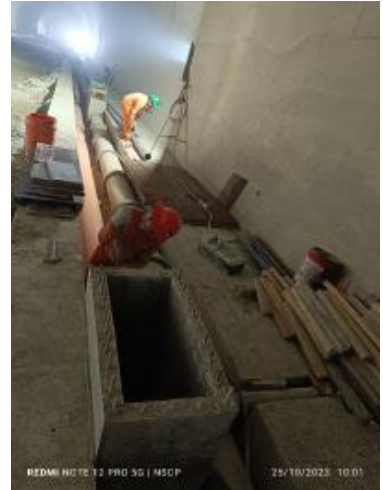
PROGRESIVA: KM7+040  
DESENCOFRADO DE CAJA DE ARQUETA IZQUIERDA

SE APRECIA DESENCOFRADO DE CAJA DE ARQUETA DEL LADO LATERAL IZQUIERDA  
MO: 1 OFICIAL.  
EM: 1 TALADRO MANUAL, HERRAMIENTAS MANUALES.

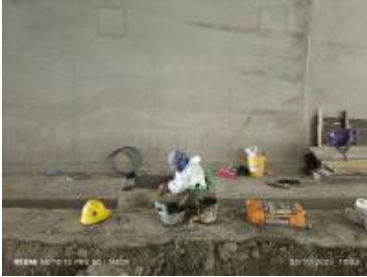
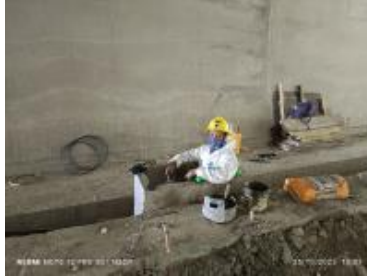
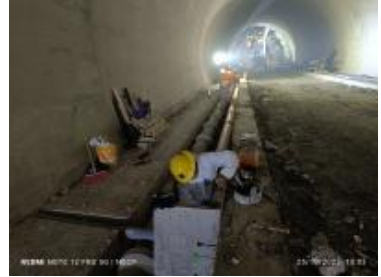
PROGRESIVA: KM7+015  
SOLAQUEO DE CAJA DE ARQUETA IZQUIERDA

SE APRECIA SOLAQUEO DE CAJA DE ARQUETA DEL LADO LATERAL IZQUIERDA  
MO: 1 OPERARIO.  
EM: HERRAMIENTAS MANUALES.

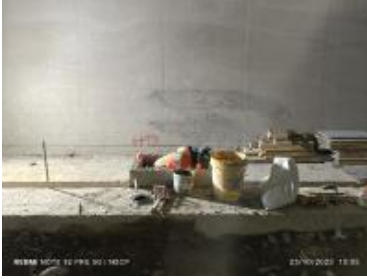
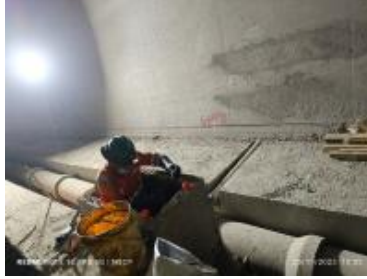
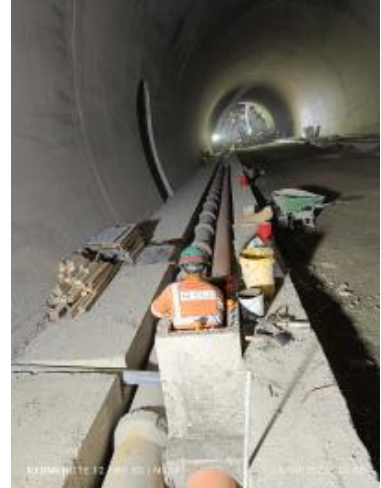
PROGRESIVA: KM6+990  
SOLAQUEO DE CAJA DE ARQUETA IZQUIERDA.

SE APRECIA SOLAQUEO DE CAJA DE ARQUETA DEL LADO LATERAL IZQUIERDA  
MO: 1 OFICIAL.  
EM: HERRAMIENTAS MANUALES.

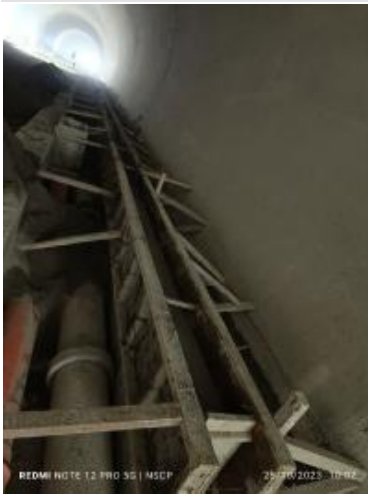
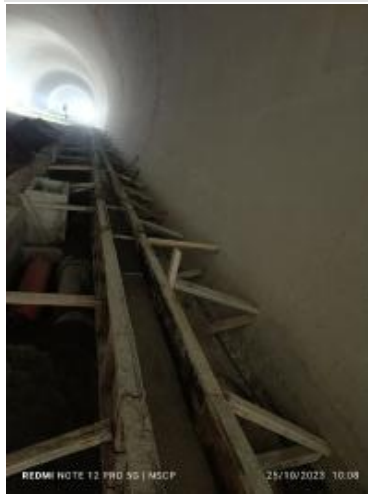
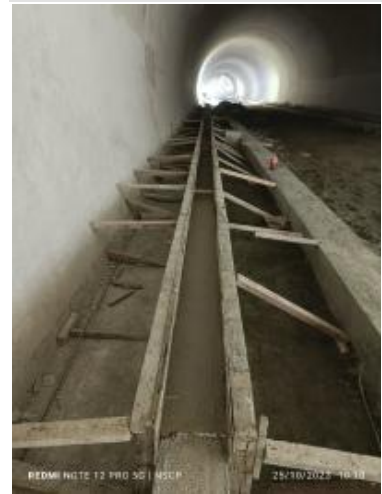
PROGRESIVA: KM6+903@KM6+947  
VACIADO DE CONCRETO EN VEREDA IZQUIERDA (BORDILLO) 1RA FASE.

ESTA ACTIVIDAD SE REALIZÓ EL 24.10.2023, EN EL TURNO NOCTURNO.
