BITACORA ELECTRÓNICA DE OBRA

Confirma Bitacora: Si	Nro Informe: 103 CON T68- 2023	Fecha Informe: 25 - 10 - 2023	Nombre De La Obra: TUNEL SANTA TERESA - MACCHUPICCHU	Personal Encargado: NATALY SUSI CABALLON PAUCAR		
Foto Bitacora:	Foto Bitacora 2:	Foto Bitacora 3:	Foto Bitacora 4:	Foto Bitacora 5:	Foto Bitacora 6:

INFORME Y/O REPORTE N°103_CONTRATO N°68-2023-MNT. TÚNEL MACHUPICCHU/NSCP.2023.
 EMPRESA CONTRATISTA: CONSORCIO CARRETERA CUSCO
 CONTRATO DE OBRA: N° 057-2021-MTC/ 20, del 07.06.2021
 Obra: "MEJORAMIENTO DE LA CARRETERA SANTA MARÍA - SANTA TERESA - PUENTE HIDROELÉCTRICA MACHUPICCHU, ITEM B.- CONSTRUCCIÓN DE TÚNEL Y ACCESOS".
 Monto Del Contrato: S/ 166,167,111.89 INCLUYE IG
 Nuevo Monto Contractual: S/ 169' 666, 734.47 INCLUYE IG: este monto es incluido y deducido por los Adicionales y deductivos vinculantes aprobados según RD.
 Plazo de Ejecución Contractual: 900 dc
 Inicio del Plazo Contractual: 23 de junio del 2021
 Término del Plazo Contractual: 9 de diciembre del 2023
 Suspensión de Plazo: 123 dc
 Nuevo Termino del Plazo: 31 de julio del 2024
 SUPERVISOR: CONSORCIO SUPERVISOR SANTA TERESA
 CONTRATO DE CONSULTORÍA DE OBRA N° 035 -2021-MTC/20.2, del 19.03.2021.
 Monto

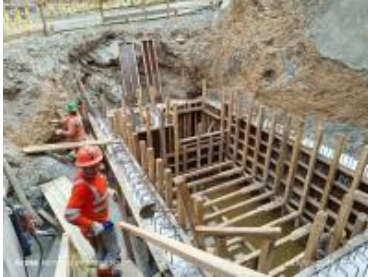
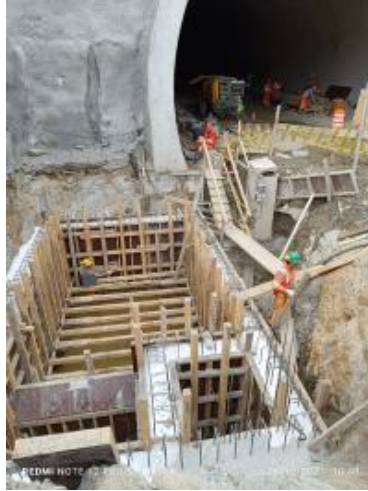
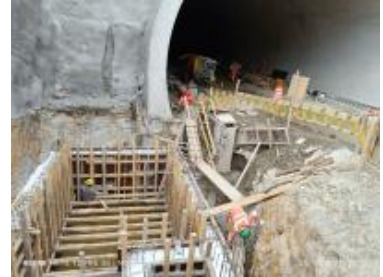
PROGRESIVA: KM6+240
DESENCOFRADO DE MUROS DE LA POZA DE VERTIDOS.

MO: 1 CAPATAZ, 1 OPERARIO, 2 OFICIALES, 1 PEÓN.
EM: 1 AMOLADORA, 1 TALADRO MANUAL, HERRAMIENTAS MANUALES.

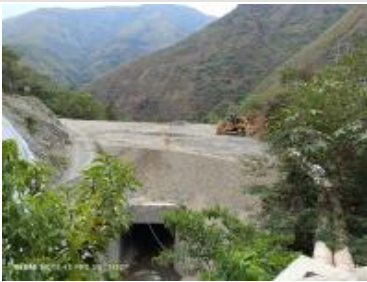
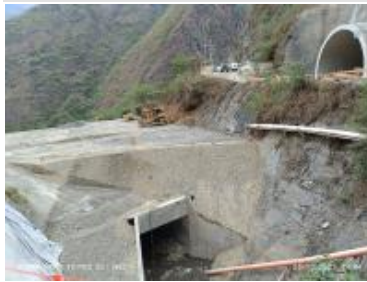
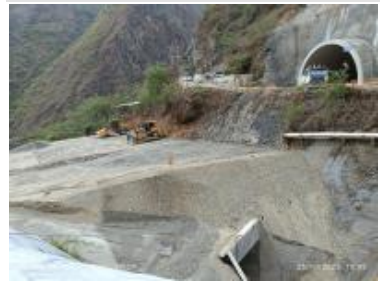
PROGRESIVA: KM6+200
CONFORMACIÓN DE RELLENO DE ALCANTARILLA MCA 5x5M.

DURANTE LA MAÑANA DE HOY, NO SE APRECIO ACTIVIDAD EN ESTE FRENTE.

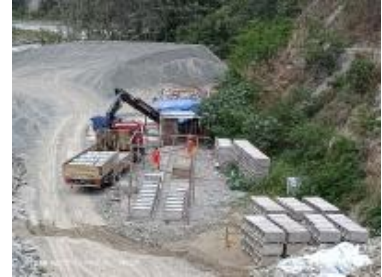
PROGRESIVA: KM4+980
TRANSPORTE DE CAJAS PREFABRICADAS CAZ

MO: 1 OPERADORES.
EM: 1 CAMION GRUA.

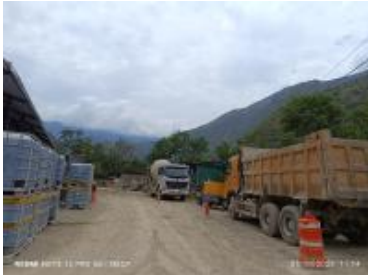
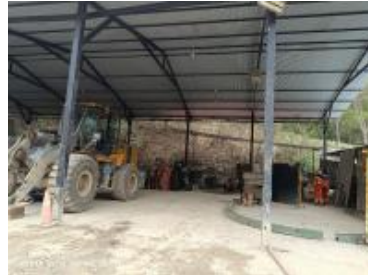
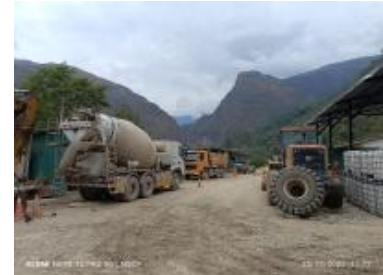
PROGRESIVA: KM4+980
TALLER MECÁNICO

SE APRECIA EL ÁREA DE MECÁNICA, EQUIPOS QUE ESTÁN EN MANTENIMIENTO COMO: 2 CARGADORES FRONTALES, 1 VOLQUETE, 1 MIXER. MO: 1 MECÁNICO, 3 TÉCNICOS MECÁNICOS. EM: HERRAMIENTAS MANUALES

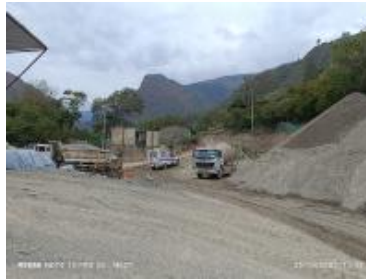
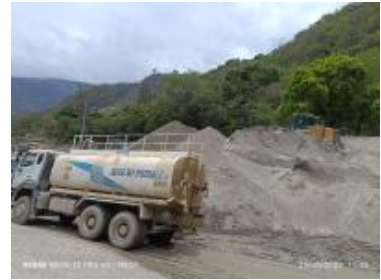
PLANTA DE CONCRETO: PRODUCCIÓN DE CONCRETO, PRODUCCIÓN DE SHOTCRETE PARA EL TÚNEL

SE APRECIA PRODUCCIÓN DE CONCRETO, PRODUCCIÓN DE SHOTCRETE PARA EL TÚNEL CON SU RESPECTIVO CONTROL DE CALIDAD.

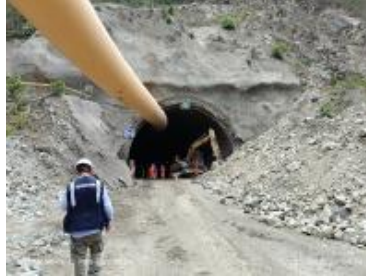
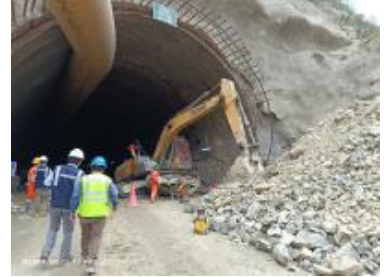
TRAMO SALIDA-BAHÍA: MATERIAL ACOMULADO, MANTENIMIENTO DE MAQUINARIA EXCAVADORA SOBRE ORUGA

SE APRECIA MATERIAL EXCAVADO DE ROCA TIPO V ACOMULADO EN EL PORTAL DE SALIDA, ASIMISMO, SE APRECIA MANTENIMIENTO DE LA EXCVADORA SOBRE ORUGA QUE TUVO FALLAS MECANICA AL REALIZAR LA ACTIVIDAD DE EXCAVACIÓN DE LA ROCA TIPO V.

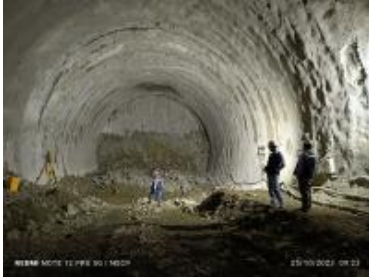
• Excavación de Roca Tipo V y demás actividades que genera la excavación en el frente del portal de salida hacia la bahía: Cimbras 2da Fase PK7+863.5-PK7+855; no obstante, fueron interrumpidos por fallas mecánicas en la excavadora sobre oruga.

PROGRESIVA: PK7+870.5@PK7+855.5
EXCAVACIÓN DE ROCA TIPO V EN CONTRABOVEDA

EN ESTE FRENTE NO SE APRECIA A HORAS DE LA MAÑANA, ACTIVIDADES QUE FUERON INTERRUMPIDAS POR FALLAS MECÁNICAS DE LA EXCAVADORA SOBRE ORUGA.

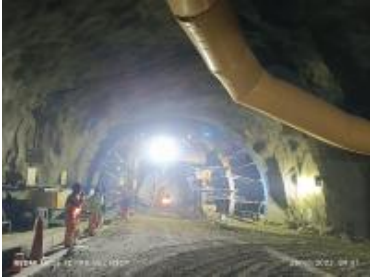
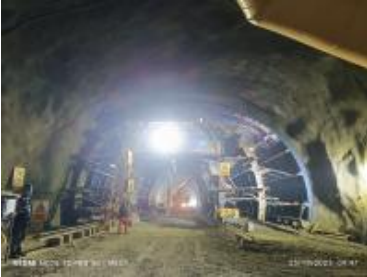
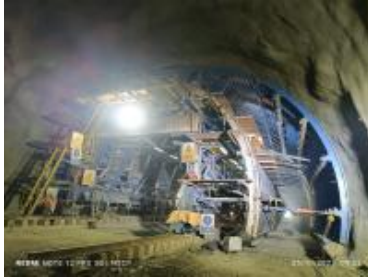
PROGRESIVA: KM7+067.8@KM7+079.80
AMPLIACIÓN DE LA SECCIÓN DEL ENCOFRADO METALICO PARA EL CONCRETO DE EVESTIMIENTO EN BAHÍA DE ESTACIONAMIENTO.

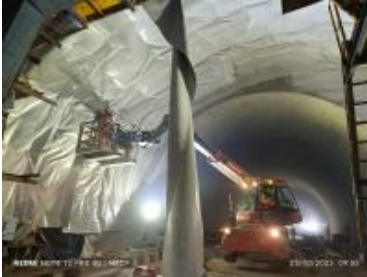
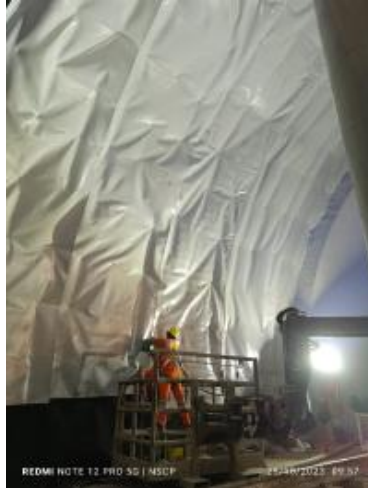
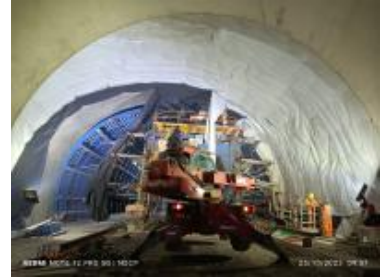
PROGRESIVA: KM7+065@KM7+079
INSTALACIÓN GEOTEXTIL, LAMINA DE IMPERMEABILIZACIÓN DE 2MM, TUBERÍA DE ø110MM.

SE APRECIA TENDIDO DEL GEOTEXTIL, RECUBIERTA POR LA LAMINA IMPERMEABILIZANTE DE 2MM Y LA INSTALACIÓN DE TUBERÍA DE ø110MM.
MO: 1 CAPATAZ, 1 PREVENCIÓNISTAS (SSOMA) CONTRATISTA, 6 OFICIALES, 1 PEÓN, 1 OPERADOR.
EM: 1 TELEHANDLER, 2 SOLDADORAS LAMINA PVC, HERRAMIENTAS MANUALES

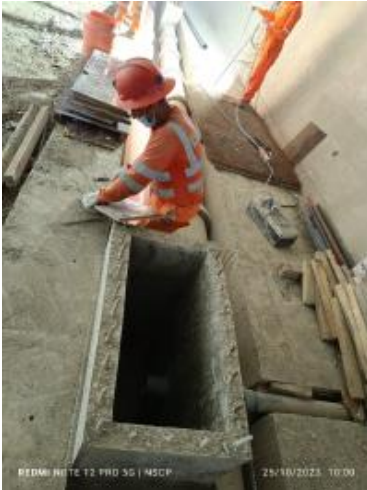
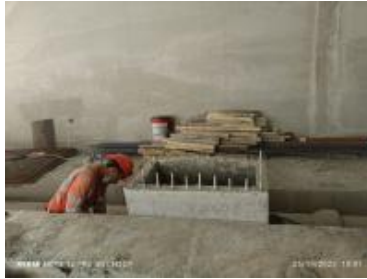
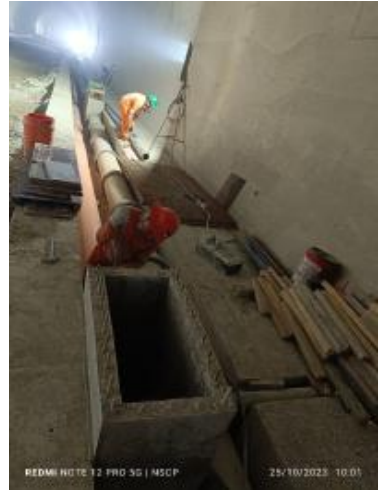
PROGRESIVA: KM7+040
DESENCOFRADO DE CAJA DE ARQUETA IZQUIERDA

SE APRECIA DESENCOFRADO DE CAJA DE ARQUETA DEL LADO LATERAL IZQUIERDA
MO: 1 OFICIAL.
EM: 1 TALADRO MANUAL, HERRAMIENTAS MANUALES.

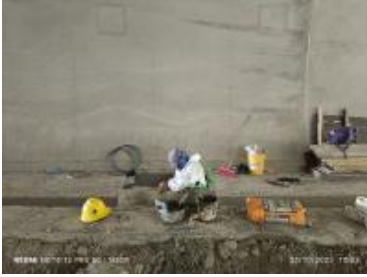
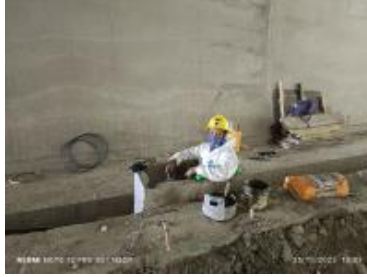
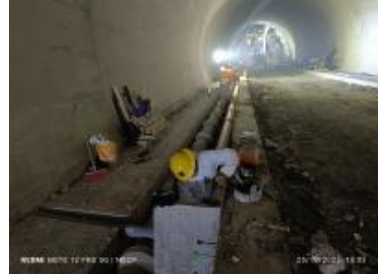
PROGRESIVA: KM7+015
SOLAQUEO DE CAJA DE ARQUETA IZQUIERDA

SE APRECIA SOLAQUEO DE CAJA DE ARQUETA DEL LADO LATERAL IZQUIERDA
MO: 1 OPERARIO.
EM: HERRAMIENTAS MANUALES.

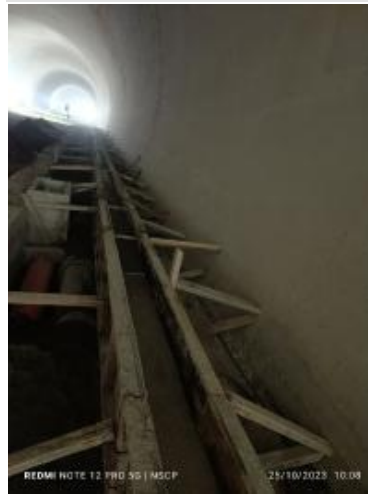
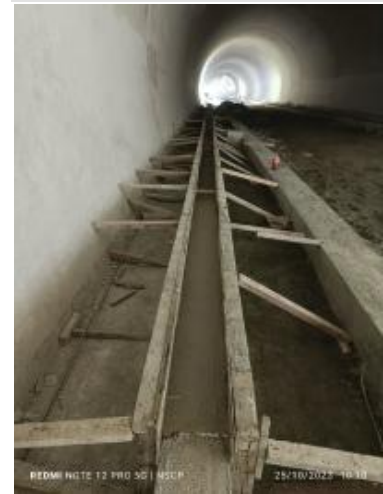
PROGRESIVA: KM6+903@KM6+947
VACIADO DE CONCRETO EN VEREDA IZQUIERDA (BORDILLO) 1RA FASE.

ESTA ACTIVIDAD SE REALIZÓ EL 24.10.2023, EN EL TURNO NOCTURNO.

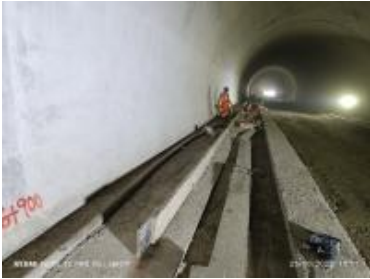
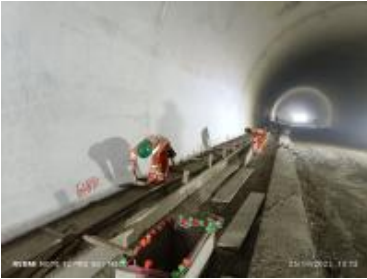
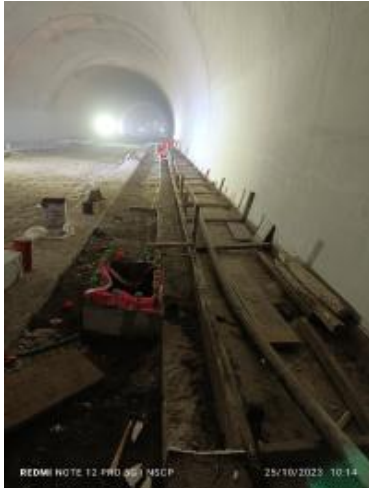
PROGRESIVA: KM6+854@6+900
ENCOFRADO DE VEREDA DERECHA DE LA 1RA FASE.

SE APRECIA ENCOFRADO DE VEREDA (BORDILLO) DE LA 1RA FASE.
MO: 2 OFICIALES
EM: 1 TALADRO MANUAL, 1 AMOLADORA, HERRAMIENTAS MANUALES.

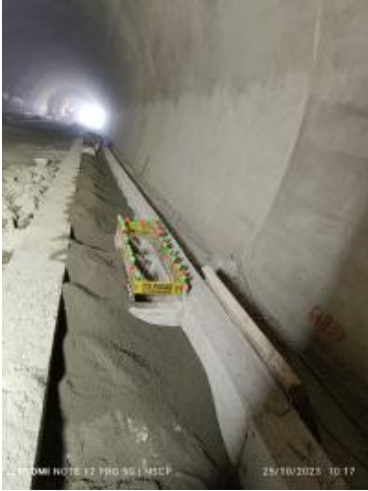
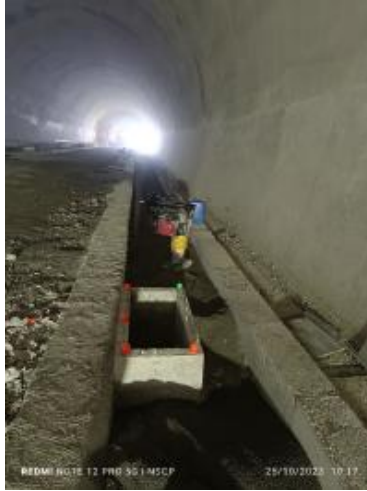
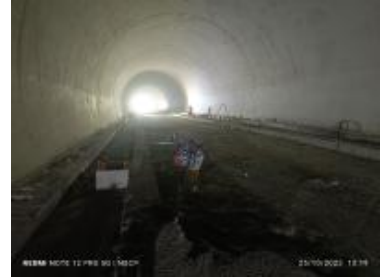
PROGRESIVA: KM6+790@KM6+830
RELLENO Y COMPACTADO DE CAMA DE ARENA DE CANAL IZQUIERDO DE LA TUBERÍA PVC Y CONCRETO D=300MM.

ACTIVIDAD QUE SE RALIZÓ EN EL TURNO NOCTURNO DEL 24.10.2023
