BITACORA ELECTRÓNICA DE OBRA

INFORME Y/O REPORTE N°103_CONTRATO N°68-2023-MNT. TÚNEL MACHUPICCHU/NSCP.2023.
 EMPRESA CONTRATISTA: CONSORCIO CARRETERA CUSCO
 CONTRATO DE OBRA: N° 057-2021-MTC/ 20, del 07.06.2021
 Obra: "MEJORAMIENTO DE LA CARRETERA SANTA MARÍA - SANTA TERESA - PUENTE HIDROELÉCTRICA MACHUPICCHU, ITEM B.- CONSTRUCCIÓN DE TÚNEL Y ACCESOS".
 Monto Del Contrato: S/ 166,167,111.89 INCLUYE IGV
 Nuevo Monto Contractual: S/ 169' 666, 734.47 INCLUYE IGV: este monto es incluido y deducido por los Adicionales y deductivos vinculantes aprobados según RD.
 Plazo de Ejecución Contractual: 900 dc
 Inicio del Plazo Contractual: 23 de junio del 2021
 Término del Plazo Contractual: 9 de diciembre del 2023
 Suspensión de Plazo: 123 dc
 Nuevo Termino del Plazo: 31 de julio del 2024
 SUPERVISOR: CONSORCIO SUPERVISOR SANTA TERESA
 CONTRATO DE CONSULTORÍA DE OBRA N° 035 -2021-MTC/20.2, del 19.03.2021.
 Monto del Contrato de Consultoría: S/. 14,391,447,86 INCLUYE IGV

Panel Fotográfico de la Bitacora de Obras

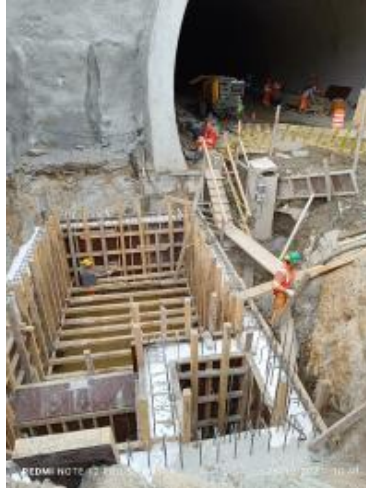
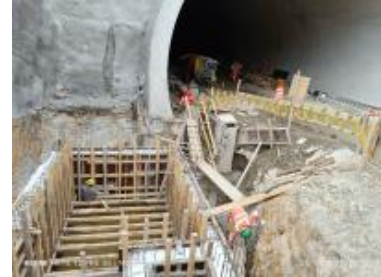
PROGRESIVA: KM6+240
DESENCOFRADO DE MUROS DE LA POZA DE VERTIDOS.

MO: 1 CAPATAZ, 1 OPERARIO, 2 OFICIALES, 1 PEÓN.
EM: 1 AMOLADORA, 1 TALADRO MANUAL, HERRAMIENTAS MANUALES.

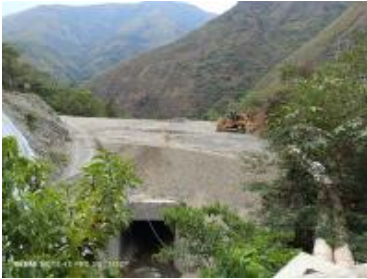
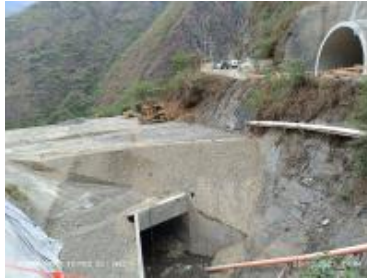
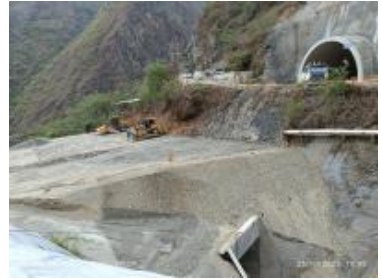
PROGRESIVA: KM6+200
CONFORMACIÓN DE RELLENO DE ALCANTARILLA MCA 5x5M.

DURANTE LA MAÑANA DE HOY, NO SE APRECIO ACTIVIDAD EN ESTE FRENTE.

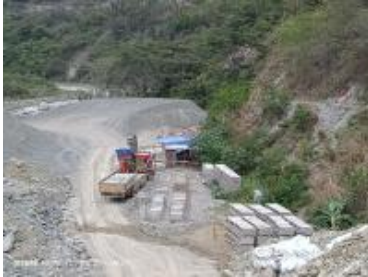
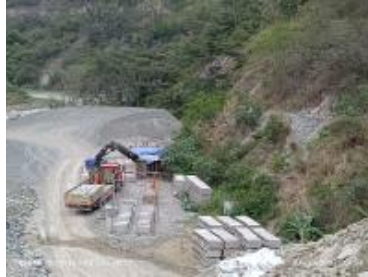
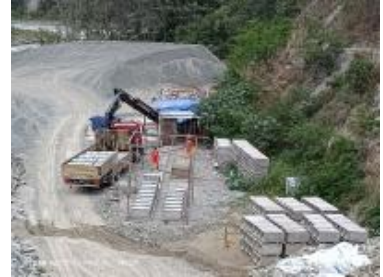
PROGRESIVA: KM4+980
TRANSPORTE DE CAJAS PREFABRICADAS CAZ

MO: 1 OPERADORES.
EM: 1 CAMION GRUA.

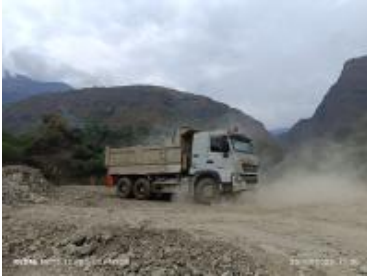
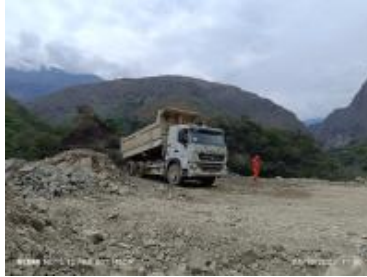
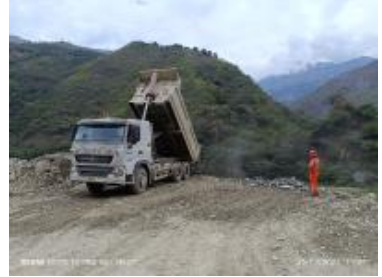
PROGRESIVA: KM4+980.
ELIMINACIÓN DE MATERIAL EXCAVADO PROVENIENTE DE LOS TRABAJOS EN TÚNEL.

MO: 1 PREVENCIÓNISTA (SSOMA), 1 CAPATAZ, 5 OPERADORES, 1 PERSONAL DE PISO, 1 VIGÍA O CONTROLADOR.
EM: 5 VOLQUETES.

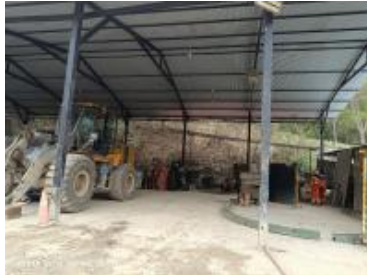
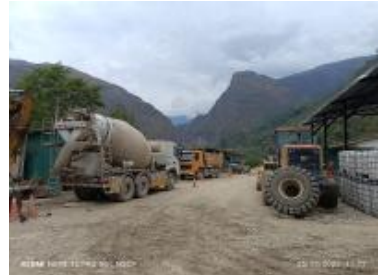
PROGRESIVA: KM4+980
TALLER MECÁNICO

SE APRECIA EL ÁREA DE MECÁNICA, EQUIPOS QUE ESTÁN EN MANTENIMIENTO COMO: 2 CARGADORES FRONTALES, 1 VOLQUETE, 1 MIXER. MO: 1 MECÁNICO, 3 TÉCNICOS MECÁNICOS. EM: HERRAMIENTAS MANUALES

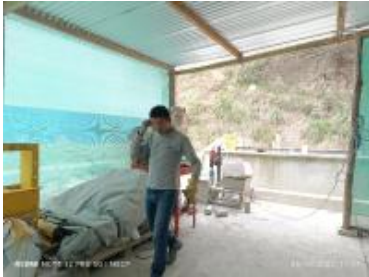
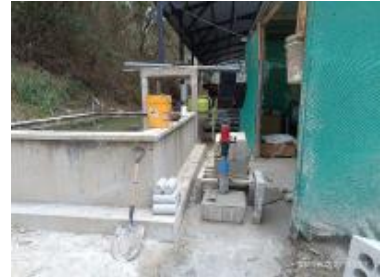
PROGRESIVA: KM4+980
LABORATORIO DEL CONTRATISTA.

SE APRECIA EXTRACCIÓN CON DIAMANTINA DE LA MUESTRA DE SHOTCRETE PARA ENSAYO DE ROTURA.
MO: 1 TÉCNICO.
EM: CORTA DORA DIAMANTINA.

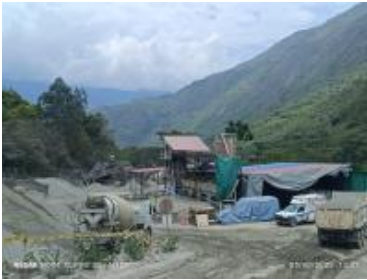
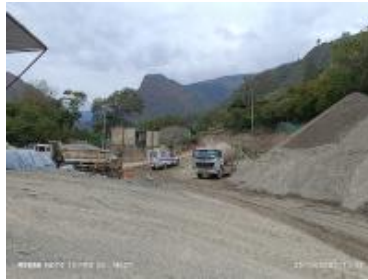
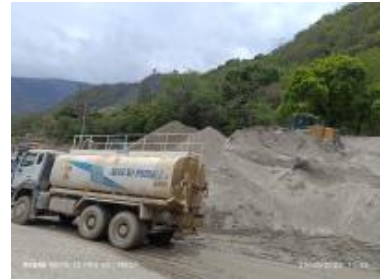
PLANTA DE CONCRETO: PRODUCCIÓN DE CONCRETO, PRODUCCIÓN DE SHOTCRETE PARA EL TÚNEL

SE APRECIA PRODUCCIÓN DE CONCRETO, PRODUCCIÓN DE SHOTCRETE PARA EL TÚNEL CON SU RESPECTIVO CONTROL DE CALIDAD.

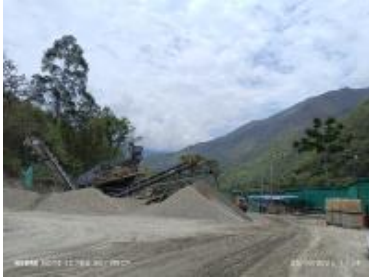
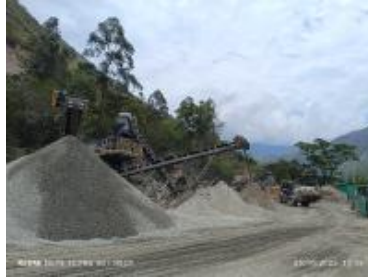
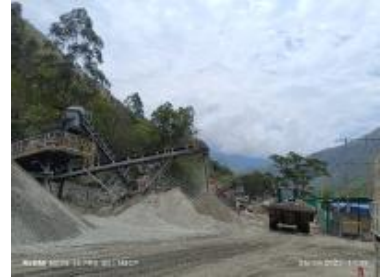
PROGRESIVA: KM 4+980
PLANTA TRITURADORA (CHANCADORA): PRODUCCIÓN DE AGREGADO.

SE APRECIA LAS FAJAS, MOTORES, Y TODOS LOS COMPONENTES DE LA PLANTA TRITURADORA EN FUNCIONAMIENTO PARA LA PRODUCCIÓN DE AGREGADO.
MO: 1 INGENIERO ESPECIALISTA DE INSTALACIONES TÚNEL, 1 INGENIERO ASISTENTE DEL ESPECIALISTA DE INSTALACIONES TÚNEL, 1 TÉCNICO DE CONTROL DE CALIDAD, 1 JEFE DE PLANTA TRITURADORA, 2 SOLDADORES, 2 MECÁNICOS, 2 OPERADORES DE LA PLANTA TRITURADORA, 2 ELECTRICISTA, 1 ADMINISTRATIVO, 4 OPERADORES.
EM: 1 CARGADOR FRONTAL, 3 VOLQUETES, 2 SOLDADORAS, 1 COMPRESORA, HERRAMIENTAS MANUALES.

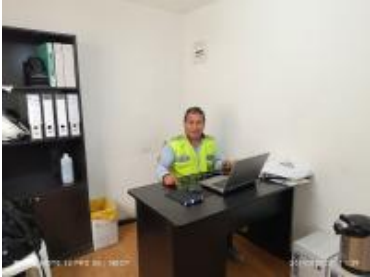
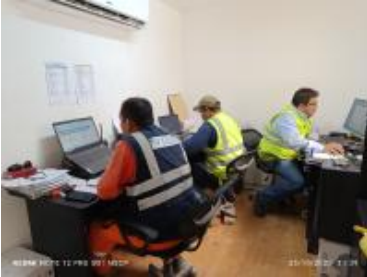
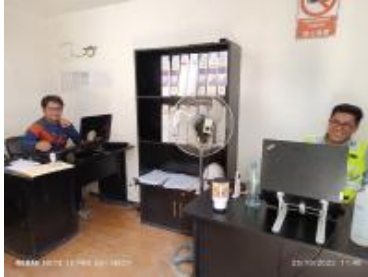
PROGRESIVA: KM4+980
OFICINA PLANTA CONCRETO: ASISTENCIA DE COLABORADORES DEL CONTRATISTA.

SE APRECIA LA ASISTENCIA DEL ESPECIALISTA DE INSTALACIONES TÚNELES, INGENIERO ASISTENTE INSTALACIONES TÚNELES, TÉCNICOS, AUXILIARES.

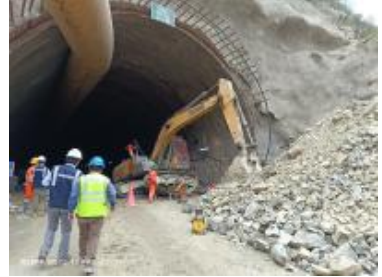
PROGRESIVA: KM8+020
TRAMO SALIDA-BAHÍA: MATERIAL ACOMULADO, MANTENIMIENTO DE MAQUINARIA EXCAVADORA SOBRE ORUGA

SE APRECIA MATERIAL EXCAVADO DE ROCA TIPO V ACOMULADO EN EL PORTAL DE SALIDA, ASIMISMO, SE APRECIA MANTENIMIENTO DE LA EXCVADORA SOBRE ORUGA QUE TUVO FALLAS MECANICA AL REALIZAR LA ACTIVIDAD DE EXCAVACIÓN DE LA ROCA TIPO V.
MO: 1 MECÁNICO, 2 TÉCNICOS MECÁNICOS.
EM: HERRAMIENTAS MANUALES.

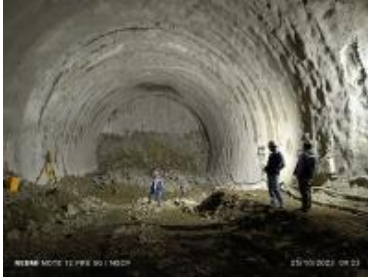
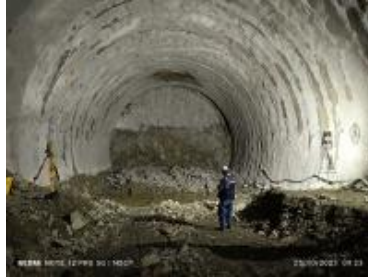
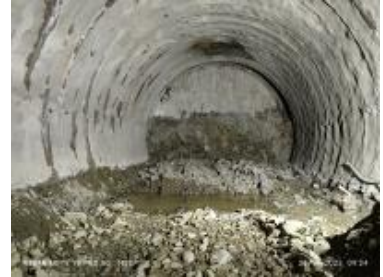
PROGRESIVA: PK7+870.5@PK7+855.5
EXCAVACIÓN DE ROCA TIPO V EN CONTRABOVEDA

EN ESTE FRENTE NO SE APRECIA A HORAS DE LA MAÑANA, ACTIVIDADES QUE FUERON INTERRUMPIDAS POR FALLAS MECÁNICAS DE LA EXCAVADORA SOBRE ORUGA.

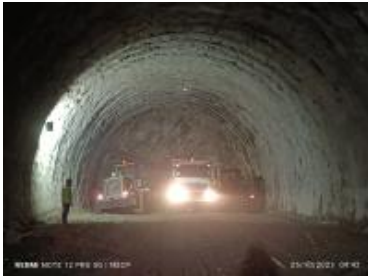
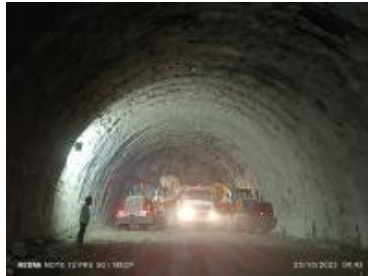
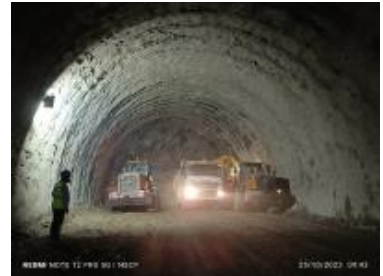
TRAMO: BAHÍA -SALIDA PK7+595
 PERFORACIÓN, DISPOSICIÓN O CARGUÍO DE EXPLOSIVOS.
 EXCAVACIÓN DE ROCA TIPO IV EN BAHÍA HACIA PORTAL DE SALIDA.
 ELIMINACIÓN DE ROCA TIPO IV. (* LAS FOTOGRAFÍAS SIGUIENTES HACEN REFERENCIA A ESTA ACTIVIDAD).
 LANZAMIENTO DE SHOTCRETE PREVENTIVO PARA REFUERZO DEL ÁREA EXCAVADA.
 PERFILADO ROCA TIPO IV.
 INSTALACIÓN DE CIMBRAS O CERCHAS, PERNOS PARA ROCA TIPO IV.
 LANZAMIENTO DE SHOTCRETE PARA REFUERZO DEL ÁREA EXCAVADA Y DE LA CIMBRA O CERCHA.

SE CONTINUA CON LA EJECUCIÓN DEL ADICIONAL N°10. SE APRECIA PROCESOS CONSTRUCTIVOS DE PERFORACIÓN, VOLADURA, EXCAVACIÓN DE ROCA TIPO IV EN BAHÍA HACIA PORTAL DE SALIDA DEL TÚNEL, ELIMINACIÓN DE ROCA TIPO IV, INSTALACIÓN DE PERNOS, CIMBRAS O CERCHAS PARA ROCA TIPO IV, LUEGO DE LA VERIFICACIÓN DE LAS ACTIVIDADES Y PREVIA LA AUTORIZACIÓN DE LA SUPERVISIÓN SE PROCEDE A REALIZAR EL LANZAMIENTO DE SHOTCRETE PARA REFUERZO DEL ÁREA EXCAVADA Y DE LA CIMBRA INSTALADA; ACTIVIDADES QUE SE VIENEN REALIZANDO EN LOS TURNOS DIURNO Y NOCTURNO.
 MO: 1INGENIERO DE TÚNEL, 1 INGENIERO ASISTENTE DE PRODUCCIÓN, 1 PREVENCIÓNISTA (SSOMA), 1 CAPATAZ, 16 OPERADORES, 6 OPERARIOS, 4 OFICIALES, 1 TÉCNICO ELECTRICISTA, 1 MECÁNICO, 1 VIGÍA, 1 TOPÓGRAFO, 1 AUXILIAR DE TOPOGRAFÍA, 1 AYUDANTE DE TOPOGRAFÍA.
 EM: 1 MARTILLO HIDRÁULICO (PICOTÓN), 1 JUMBO, 1 TELEHANDLER, 1 EQUIPO ROBOTIZADO PARA LANZAMIENTO DE SHOTCRETE, 4 MIXERES, HERRAMIENTAS MANUALES, 1 ESTACIÓN TOTAL ROBÓTICA, 1 EXCAVADORA SOBRE ORUGA, 1 CARGADORES FRONTALES, 5 VOLQUETES.

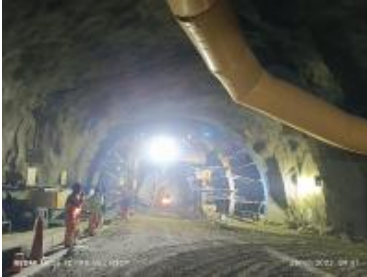
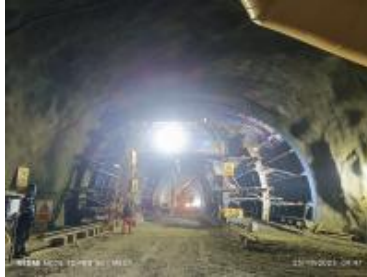
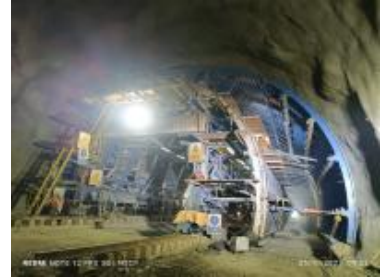
PROGRESIVA: KM7+067.8@KM7+079.80
AMPLIACIÓN DE LA SECCIÓN DEL ENCOFRADO METALICO PARA EL CONCRETO DE EVESTIMIENTO EN BAHÍA DE ESTACIONAMIENTO.

MO: 1 PREVENCIÓNISTA (SSOMA), 1 CAPATAZ, 1 OPERADOR, 3 OPERARIOS, 2 SOLDADORES, 3 OFICIALES, 2 PEONES, 1 TOPOGRAFO, 1 ASISTENTE TOPOGRAFO.
EM: 1 TELEHANDER, 1 POLEA, 2 SOLDADORAS, 1 ESTACIÓN TOTAL ROBÓTICA, PRISMAS, HERRAMIENTAS MANUALES.

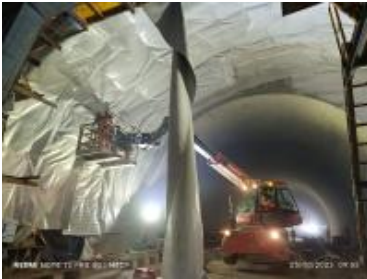
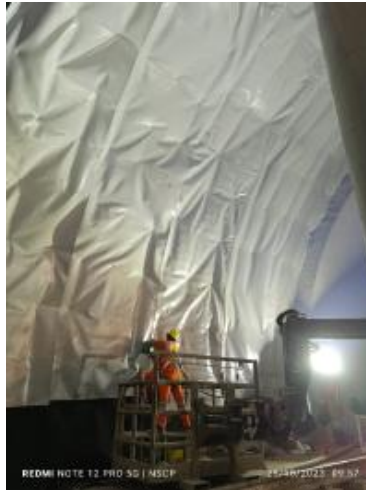
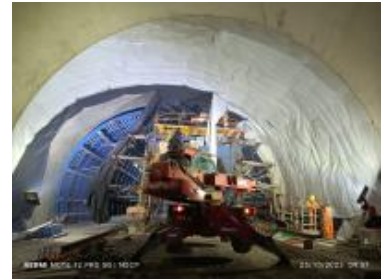
Actividades:PROGRESIVA: KM7+065@KM7+079
INSTALACIÓN GEOTEXTIL, LAMINA DE IMPERMEABILIZACIÓN DE 2MM, TUBERÍA DE \varnothing 110MM.**CDescripcion_____:**SE APRECIA TENDIDO DEL GEOTEXTIL, RECUBIERTA POR LA LAMINA IMPERMEABILIZANTE DE 2MM Y LA INSTALACIÓN DE TUBERÍA DE \varnothing 110MM.
MO: 1 CAPATAZ, 1 PREVENCIÓNISTAS (SSOMA) CONTRATISTA, 6 OFICIALES, 1 PEÓN, 1 OPERADOR.
EM: 1 TELEHANDLER, 2 SOLDADORAS LAMINA PVC, HERRAMIENTAS MANUALES

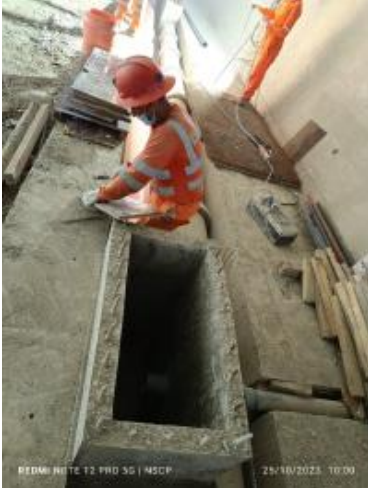
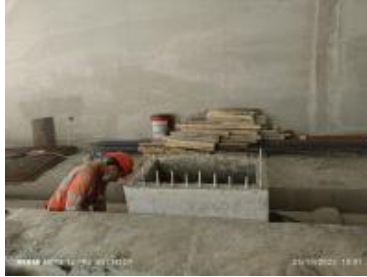
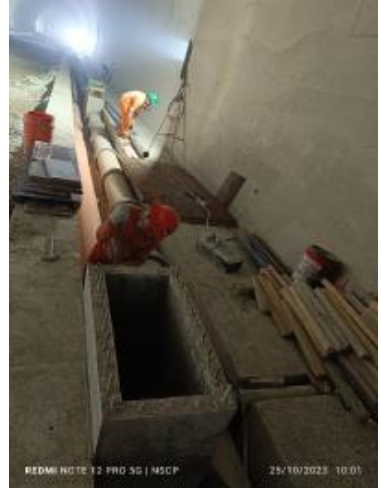
PROGRESIVA: KM7+040
DESENCOFRADO DE CAJA DE ARQUETA IZQUIERDA

SE APRECIA DESENCOFRADO DE CAJA DE ARQUETA DEL LADO LATERAL IZQUIERDA
MO: 1 OFICIAL.
EM: 1 TALADRO MANUAL, HERRAMIENTAS MANUALES.

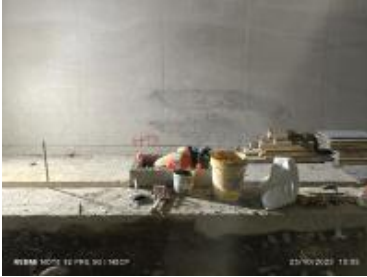
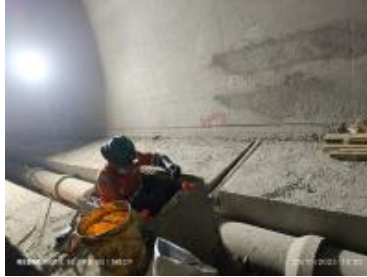
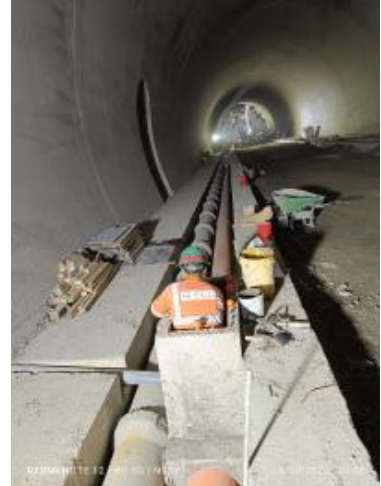
PROGRESIVA: KM6+990
SOLAQUEO DE CAJA DE ARQUETA IZQUIERDA.

SE APRECIA SOLAQUEO DE CAJA DE ARQUETA DEL LADO LATERAL IZQUIERDA
MO: 1 OFICIAL.
EM: HERRAMIENTAS MANUALES.

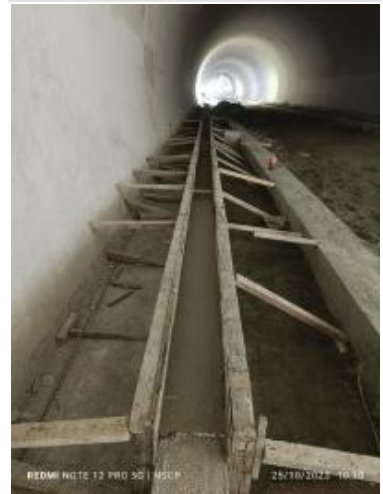
PROGRESIVA: KM6+903@KM6+947
VACIADO DE CONCRETO EN VEREDA IZQUIERDA (BORDILLO) 1RA FASE.

ESTA ACTIVIDAD SE REALIZÓ EL 24.10.2023, EN EL TURNO NOCTURNO.

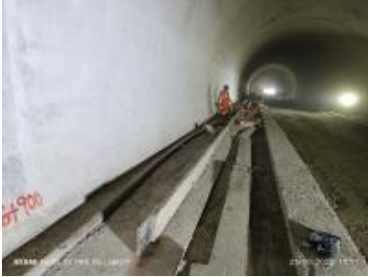
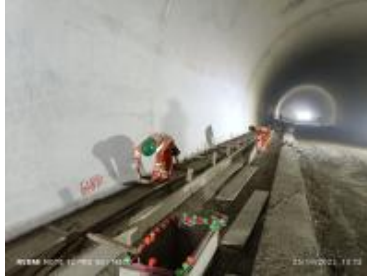
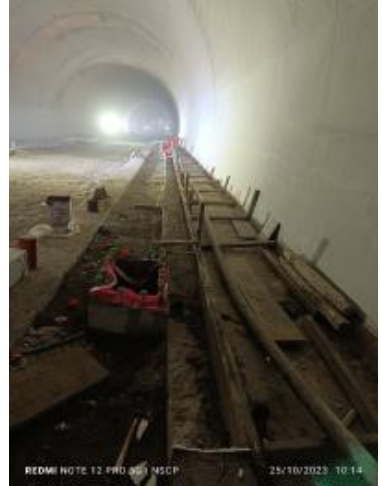
PROGRESIVA: KM6+854@6+900
ENCOFRADO DE VEREDA DERECHA DE LA 1RA FASE.

SE APRECIA ENCOFRADO DE VEREDA (BORDILLO) DE LA 1RA FASE.
MO: 2 OFICIALES
EM: 1 TALADRO MANUAL, 1 AMOLADORA, HERRAMIENTAS MANUALES.

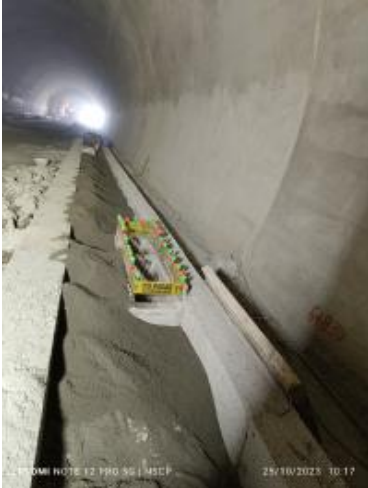
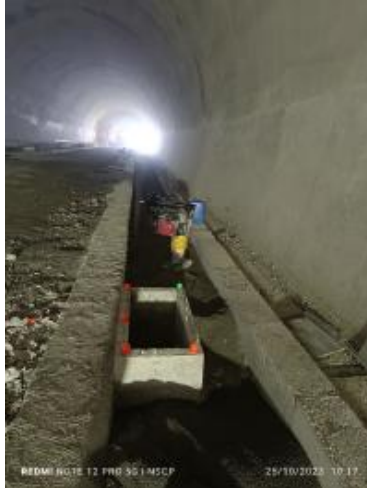
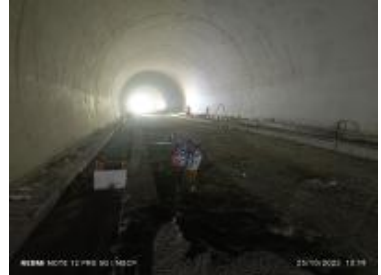
PROGRESIVA: KM6+790@KM6+830
RELLENO Y COMPACTADO DE CAMA DE ARENA DE CANAL IZQUIERDO DE LA TUBERÍA PVC Y CONCRETO D=300MM.

ACTIVIDAD QUE SE RALIZÓ EN EL TURNO NOCTURNO DEL 24.10.2023

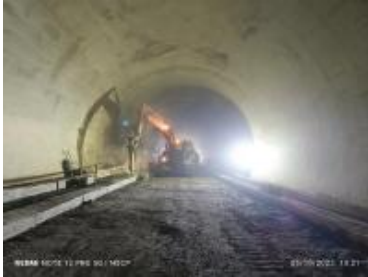
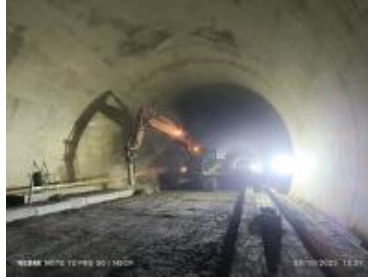
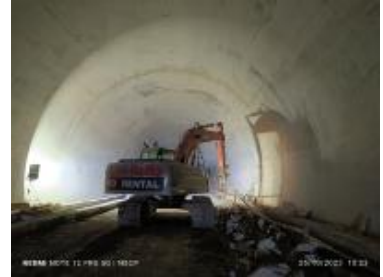
PROGRESIVA: KM6+740
CORTE, ELIMINACIÓN DE RIELES.

SE APRECIA CORTE, ELIMINACIÓN DE RIELES, RIELES DE CONCRETO QUE SE EJECUTARON POR PROCESO CONSTRUCTIVO A COSTO DEL CONTRATISTA. NO SE APRECIA UN PERSONAL DE PISO O VIGIÁ PARA CONTROLAR EL TRANSITO DEL PERSONAL.
MO: 1 OPERARIO.
EM: 1 MARTILLO HIDRÁULICO SOBRE ORUGA.
