BITACORA ELECTRÓNICA DE OBRA

Confirma Bitacora:	Nro Informe:	Fecha Informe:	Nombre De La Obra:	Personal Encargado:
Si	205	26 - 10 - 2023	HUANUCO - LA UNION - HUALLANCA, TR 1	BORIS WALTER AYLLÓN CARCELÉN

NUMERO DE INFORME No. 0205-2023
 CONTRATO DE OBRA: No. 127-2018-MTC/ 20
 EMPRESA CONTRATISTA: CHINA RAILWAY 20 BUREAU GROUP CORPORATION
 OBRA: "CONSERVACIÓN POR NIVELES DE SERVICIO Y OPERACIÓN DEL CORREDOR VIAL; HUANUCO- LA UNION- HUALLANCA –DV. ANTAMINA – EMP.PE 3N" (TINGO CHICO) - NUEVAS FLORES - LLATA- ANTAMINA - TRAMO 1 LONGITUD: 52.92 KMS.
 MONTO DEL CONTRATO : S/ 1,241,495,685.46 INCLUYE IGV
 MONTO DEL CONTRATO TRAMO 1 (OI-1) ; S/ 323,942,616.32 Nuevo Monto del Presupuesto OI-1 S/ 395 427 697,64,Inc. I.G.V con precios a junio 2018
 SUPERVISOR: CONSORCIO SUPERVISOR LOUIS BERGER - HOB
 CONTRATO DE CONSULTORIA DE OBRA N° 144 -2018-MTC/20.2
 MONTO DEL CONTRATO DE CONSULTORIA: S/. 123,625,905,13 INCLUYE IGV
 MONTO ASIGNADO AL PRIMER TRAMO (PRIMER EQUIPO) : S/ 27,450,314.74 INCLUYE IGV LA OBRA
 ACTUALMENTE SE ENCUENTRA EN EJECUCION

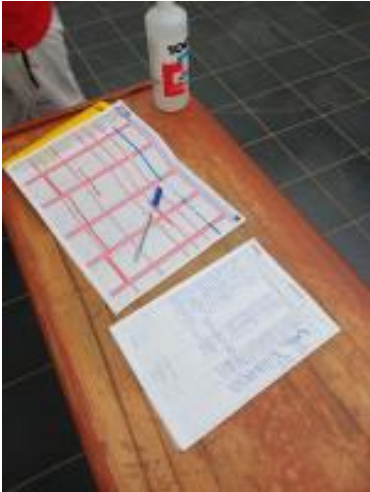
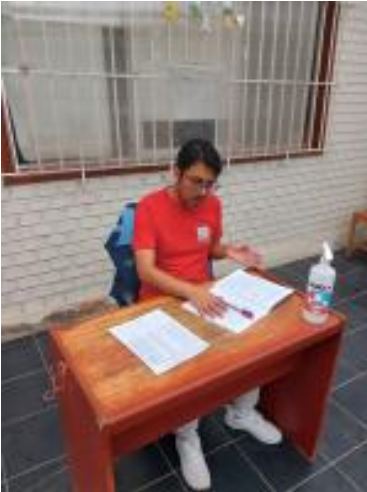
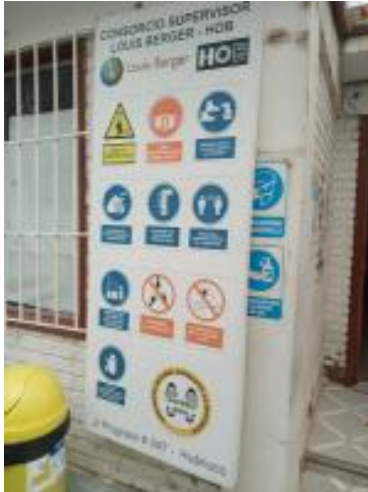
En la Ciudad de Huánuco, en la tercera cuadra del Jirón Progreso, se ubica las oficinas de la Supervisión, donde se visita en busca del cuaderno de obra, se logro acceso al mismo . el dia de ayer

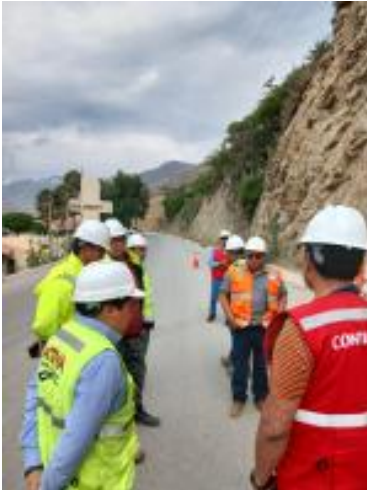
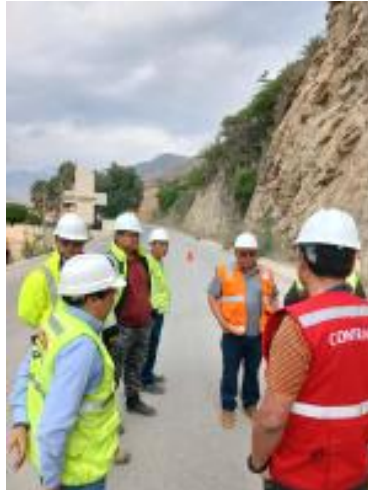
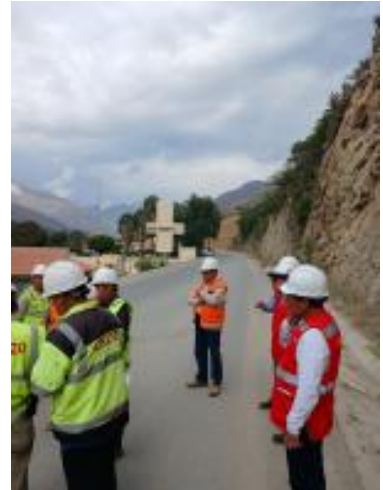
PROGRESIVA KM. 7+400

En la progresiva Km. 7+400 se realiza acompañamiento en campo a los representantes de la Contraloría general, Supervisión y Contratista en la realización de la medición del IRI de la zona asfaltada (carril derecho) utilizando perfilometro laser. El ing. Wilmer Rojas representante de la la empresa ACTIVA, (contratado por CGR) junto con su equipo realiza las mediciones, utilizando un odometro y un vehículo con perfilometro laser,de dos puntos laser ubicados en la rueda derecha e izquierda del vehículo es de CLASE 1 y realiza mediciones cada 25 mm, tomando los puntos cada 10 metros.

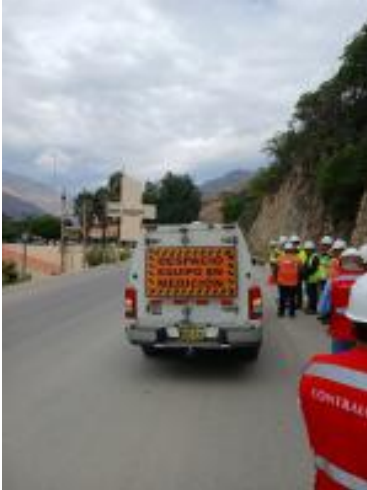
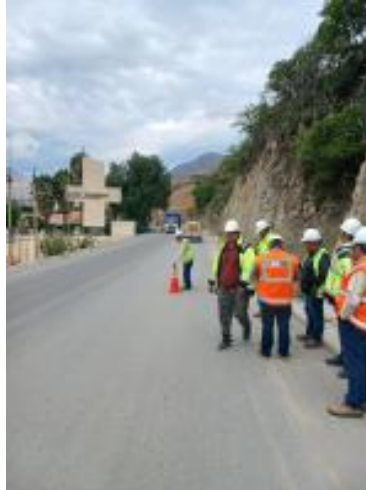
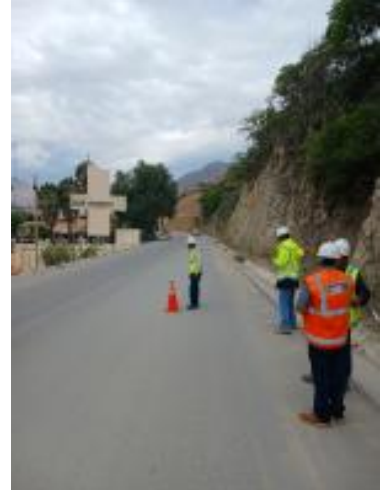
En la progresiva Km. 7+400 se realiza acompañamiento en campo a los representantes de la Contraloría general de la República, quienes se reúnen en campo con los representantes de la Supervisión y contratista para realizar la medición del IRI de la zona asfaltada utilizando perfilometro laser. El ing. Wilmer Rojas representante de la la empresa ACTIVA, (contratado por CGR) da una explicación de equipo de perfilometro laser, que es de dos puntos laser ubicados en la rueda derecha e izquierda del vehículo es de CLASE 1 y realiza mediciones cada 25 mm. Se inicia las actividades utilizando un odometro , midiendo 60 metros de distancia, donde será el margen para que el vehículo con perfilometro laser alcance la velocidad de 40 km/h e ir desde ese punto a una velocidad constante en el carril derecho de la via

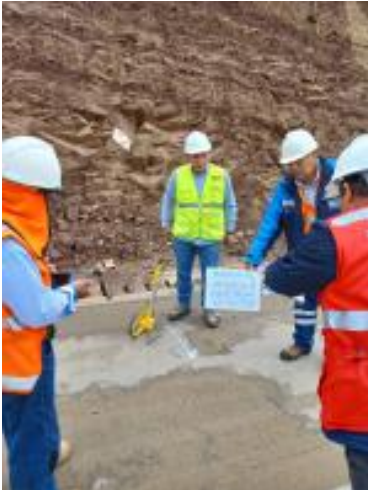
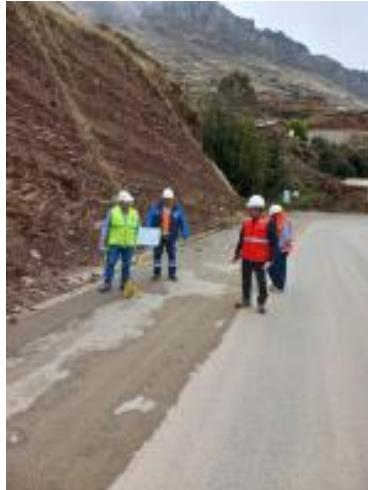
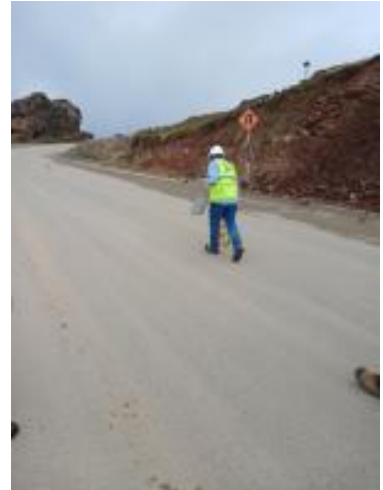
PROGRESIVA KM. 52+000

En la progresiva Km. 52+000 (punto union) se realiza acompañamiento en campo a los representantes de la Contraloría general, Supervisión y Contratista en la realización de la medición del IRI de la zona asfaltada (carril izquierdo) utilizando perfilometro laser. El ing. Wilmer Rojas representante de la la empresa ACTIVA, (contratado por CGR) junto con su equipo realiza las mediciones, utilizando un odometro y un vehículo con perfilometro laser, de dos puntos laser ubicados en la rueda derecha e izquierda del vehículo es de CLASE 1 y realiza mediciones cada 25 mm, tomando los puntos cada 10 metros.

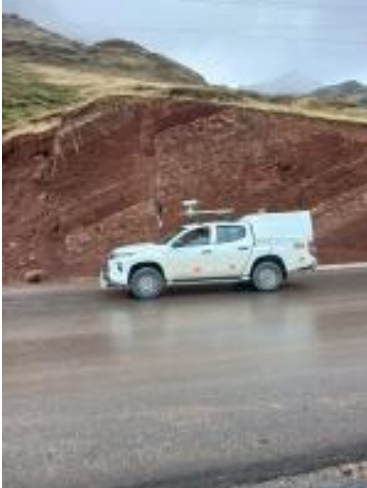
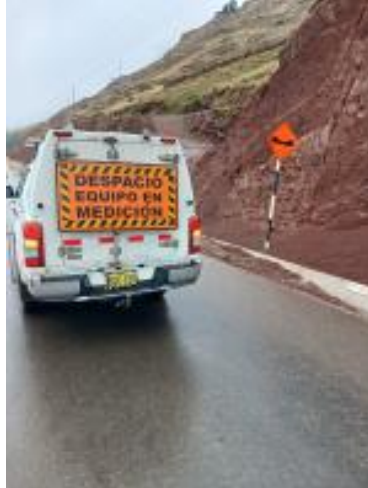
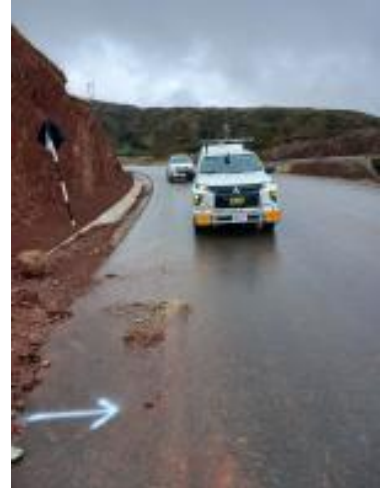
PROGRESIVA KM. 49+380

En la progresiva Km. 49+380 se realiza acompañamiento en campo a los representantes de la Contraloría general, Supervisión y Contratista en la realización de la medición del IRI de la zona asfaltada (carril izquierdo) utilizando perfilometro laser. El ing. Wilmer Rojas representante de la la empresa ACTIVA, (contratado por CGR) junto con su equipo realiza las mediciones, utilizando un odometro y un vehículo con perfilometro laser, de dos puntos laser ubicados en la rueda derecha e izquierda del vehículo es de CLASE 1 y realiza mediciones cada 25 mm, tomando los puntos cada 10 metros.

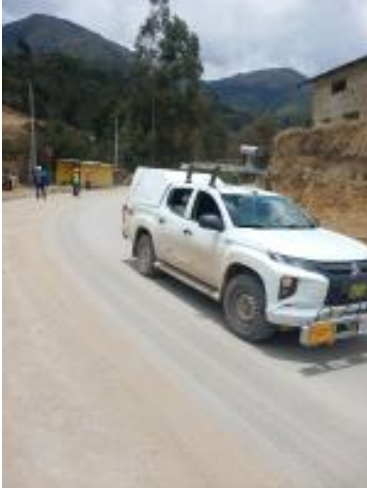
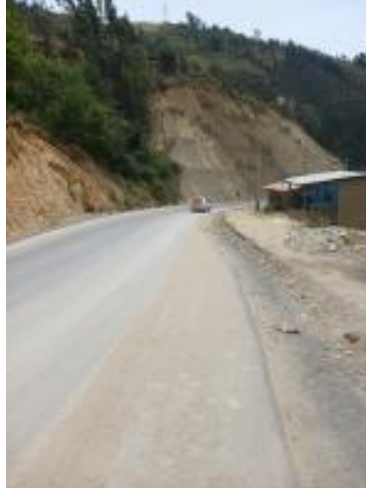
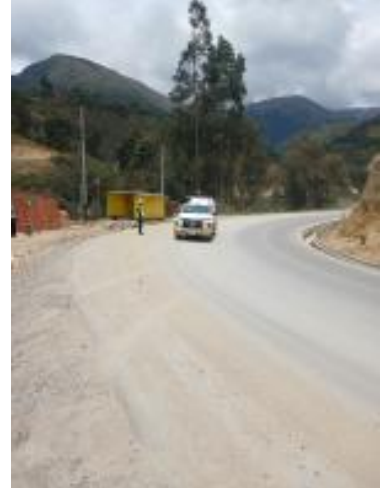
PROGRESIVA KM. 25+900

En la progresiva Km. 25+900 se realiza acompañamiento en campo a los representantes de la Contraloría general, Supervisión y Contratista en la realización de la medición del IRI de la zona asfaltada (carril izquierdo) utilizando perfilometro laser. El ing. Wilmer Rojas representante de la la empresa ACTIVA, (contratado por CGR) junto con su equipo realiza las mediciones, utilizando un odometro y un vehículo con perfilometro laser, de dos puntos laser ubicados en la rueda derecha e izquierda del vehículo es de CLASE 1 y realiza mediciones cada 25 mm, tomando los puntos cada 10 metros.

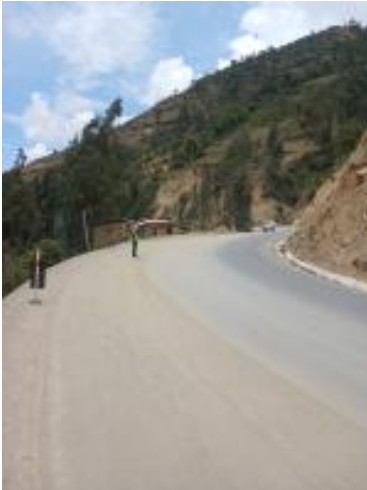
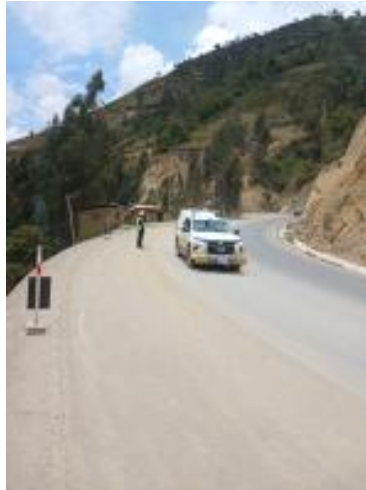
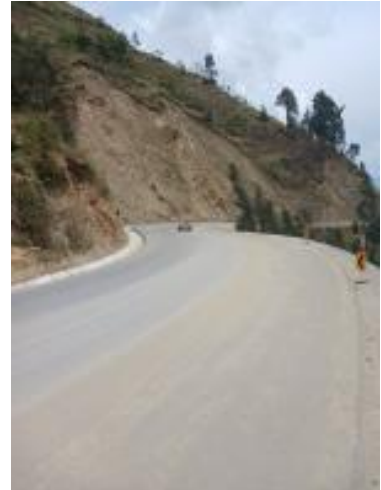
PROGRESIVA KM. 24+400

En la progresiva Km. 24+400 se realiza acompañamiento en campo a los representantes de la Contraloría general, Supervisión y Contratista en la realización de la medición del IRI de la zona asfaltada (carril izquierdo) utilizando perfilometro laser. El ing. Wilmer Rojas representante de la la empresa ACTIVA, (contratado por CGR) junto con su equipo realiza las mediciones, utilizando un odometro y un vehículo con perfilometro laser, de dos puntos laser ubicados en la rueda derecha e izquierda del vehículo es de CLASE 1 y realiza mediciones cada 25 mm, tomando los puntos cada 10 metros.

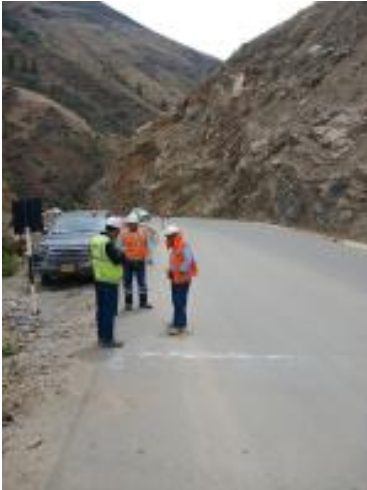
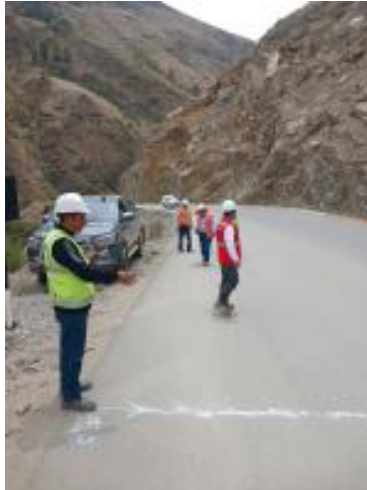
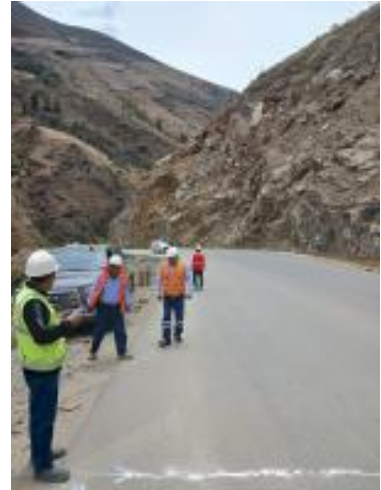
PROGRESIVA KM. 15+800

En la progresiva Km. 15+800 se realiza acompañamiento en campo a los representantes de la Contraloría general, Supervisión y Contratista en la realización de la medición del IRI de la zona asfaltada (carril izquierdo) utilizando perfilometro laser. El ing. Wilmer Rojas representante de la la empresa ACTIVA, (contratado por CGR) junto con su equipo realiza las mediciones, utilizando un odometro y un vehículo con perfilometro laser, de dos puntos laser ubicados en la rueda derecha e izquierda del vehículo es de CLASE 1 y realiza mediciones cada 25 mm, tomando los puntos cada 10 metros.

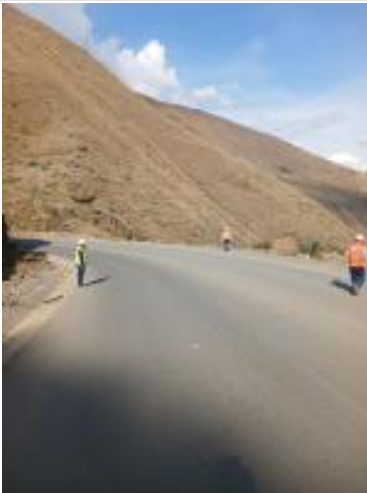
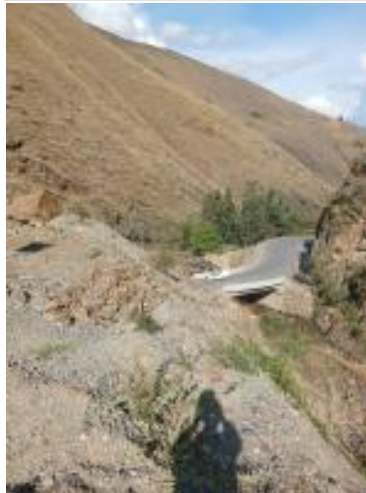
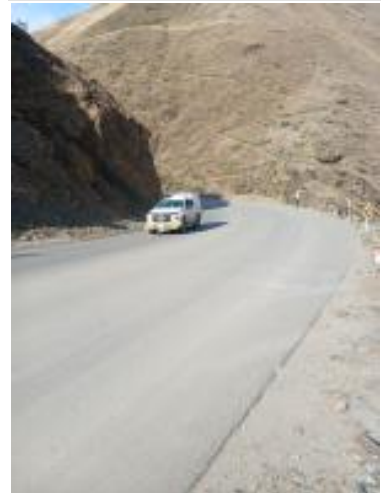
PROGRESIVA KM. 15+800

En la progresiva Km. 15+800 se realiza acompañamiento en campo a los representantes de la Contraloría general, Supervisión y Contratista en la realización de la medición del IRI de la zona asfaltada (carril izquierdo) utilizando perfilometro laser. El ing. Wilmer Rojas representante de la la empresa ACTIVA, (contratado por CGR) junto con su equipo realiza las mediciones, utilizando un odometro y un vehículo con perfilometro laser, de dos puntos laser ubicados en la rueda derecha e izquierda del vehículo es de CLASE 1 y realiza mediciones cada 25 mm, tomando los puntos cada 10 metros. En los tramos asfaltados se realizaron los recorridos repetidas veces por existir ecuaciones de empalme,
