## BITACORA ELECTRÓNICA DE OBRA

<b>Confirma Bitacora:</b> Si	<b>Nro Informe:</b> 200-2023-ABAN-CAY-NACM-ESC-DO-PVN-MTC	<b>Fecha Informe:</b> 21-10-2023	<b>Nombre De La Obra:</b> VIA EVITAMIENTO ABANCAY	<b>Personal Encargado:</b> CUTIPA MONZON NESTOR ARNULFO
---------------------------------	--	-------------------------------------	--	--

INFORME N° 200-2023-ABANCAY-NACM-ESC-DO PVN-MTC  
 REPORTE DEL SABADO 21 DE OCTUBRE DEL 2023  
 CONTRATISTA : CHINA RAILWAY TUNNEL GROUP CO., LTD SUCURSAL DEL PERÚ / CONTRATO N° 019-2021-MTC/20.2  
 SUPERVISION: CONSORCIO SUPERVISOR CIUDAD ABANCAY / CONTRATO N° 017-2020-MTC/20.2  
 ESTADO DE LA OBRA : EN EJECUCION.  
 CLIMA: SOLEADO EN LA MAÑANA Y LLOVIZNA POR LA TARDE.

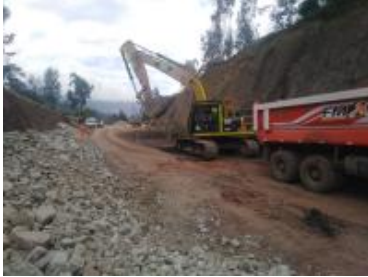
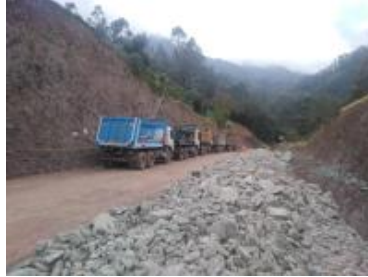
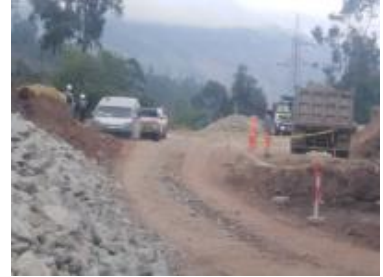
UBICACION: PROGRESIVA KM 11+960

MEJORAMIENTO DE SUBRASANTE TRAMO KM 12+000 AL KM 12+140

01 EXCVADORA S/O  
15 VOLQUETES DE 15 M3

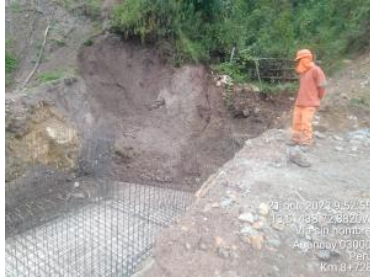
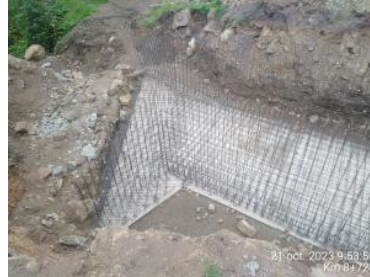
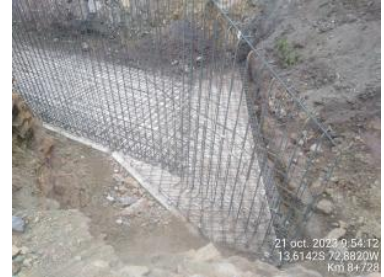
UBICACION: PROGRESIVA KM 8+728

OBRAS DE ARTE- ALCANTARILLA TIPO MCA DE 2.5 X 2.0 M

HABILITADO DE ACERO EN LOSA DE FONDO Y MUROS

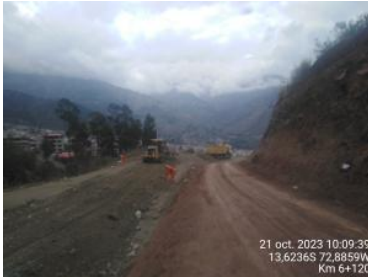
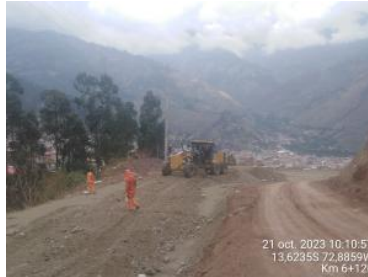
UBICACION: PROGRESIVA KM 6+120 L.D

RELLENO DE SUB RASANTE

01 MOTONIVELADORA  
01 RODILLO LISO VIBRATORIO  
01 CAMION CISTERNA DE AGUA

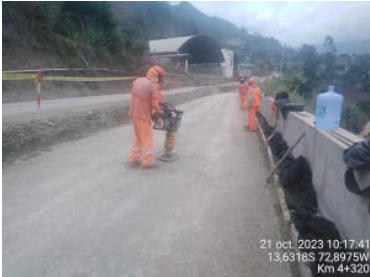
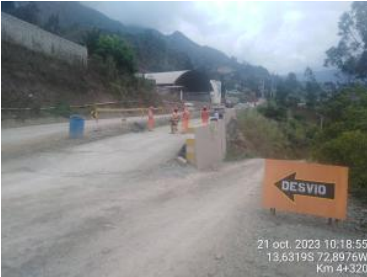
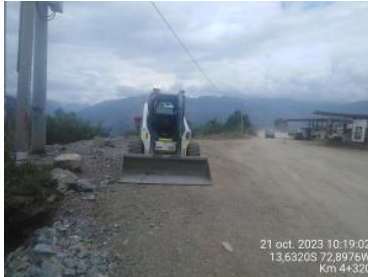
UBICACION: PROGRESIVA KM 4+320  
MURO DE CONTENCIÓN TRAMO KM 4+310 AL KM 4+380

RELLENO ESTRUCTURAL  
01 MINICARGADOR Y APISONADORES

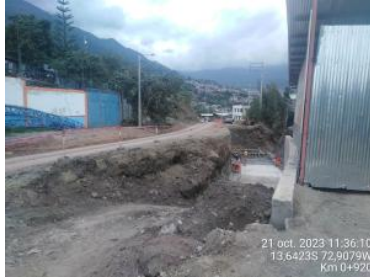
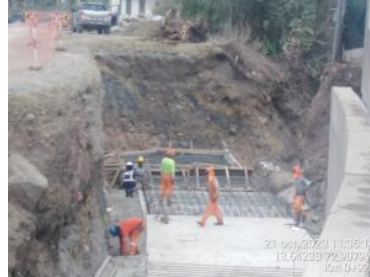
UBICACION: PROGRESIVA KM 0+920

MURO DE CONTENCIÓN TRAMO KM 0+890 AL KM 0+933 L. I

ENCOFRADO Y HABILITADO DE ACERO EN ZAPATAS Y PANELES DE M.C.A
