## BITACORA ELECTRÓNICA DE OBRA

| Confirma Bitacora: | Nro Informe: | Fecha Informe: | Nombre De La Obra: | Personal Encargado: |
|---|---|---|---|---|
| Si | 206 | 27 - 10 - 2023 | HUANUCO - LA UNION - HUALLANCA, TR 1 | BORIS WALTER AYLLÓN CARCELÉN |

NUMERO DE INFORME No. 0206-2023  
 CONTRATO DE OBRA: No. 127-2018-MTC/ 20  
 EMPRESA CONTRATISTA: CHINA RAILWAY 20 BUREAU GROUP CORPORATION  
 OBRA: "CONSERVACIÓN POR NIVELES DE SERVICIO Y OPERACIÓN DEL CORREDOR VIAL; HUANUCO- LA UNION- HUALLANCA –DV. ANTAMINA – EMP.PE 3N" ( TINGO CHICO) - NUEVAS FLORES - LLATA- ANTAMINA - TRAMO 1 LONGITUD: 52.92 KMS.  
 MONTO DEL CONTRATO : S/ 1,241,495,685.46 INCLUYE IGV  
 MONTO DEL CONTRATO TRAMO 1 ( OI-1) ; S/ 323,942,616.32 Nuevo Monto del Presupuesto OI-1 S/ 395 427 697,64,Inc. I.G.V con precios a junio 2018  
 SUPERVISOR: CONSORCIO SUPERVISOR LOUIS BERGER - HOB  
 CONTRATO DE CONSULTORIA DE OBRA N° 144 -2018-MTC/20.2  
 MONTO DEL CONTRATO DE CONSULTORIA: S/. 123,625,905,13 INCLUYE IGV  
 MONTO ASIGNADO AL PRIMER TRAMO (PRIMER EQUIPO) : S/ 27,450,314.74 INCLUYE IGV LA OBRA ACTUALMENTE SE ENCUENTRA EN EJECUCION

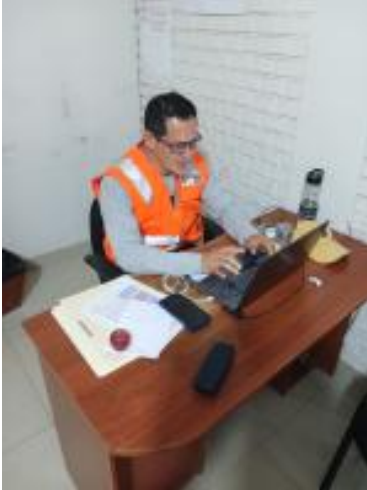
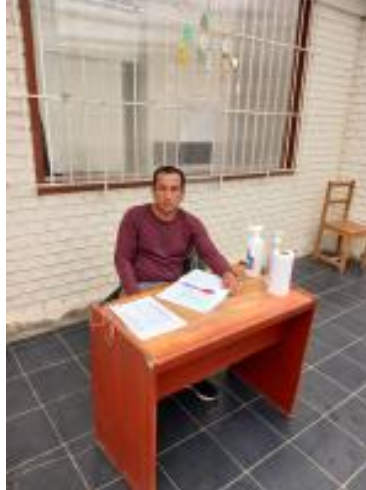
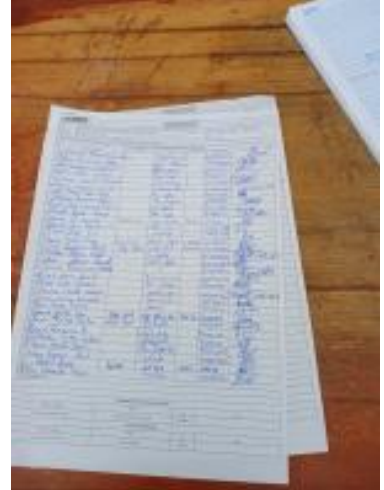
CIUDAD DE HUANUCO  
VISITA DE SEGUIMIENTO Y MONITOREO A LAS OFICINAS DE LA SUPERVISION: LISTA DE ASISTENCIA DEL DIA

En la Ciudad de Huánuco, en la tercera cuadra del Jirón Progreso, se ubica las oficinas de la Supervisión, donde se visita en busca del tareo diario y verificación de recursos, se verifica la presencia del ING. RICARDO ORTIZ nuevo especialista de seguridad de obra de la Supervisión realizando actividades de oficina.

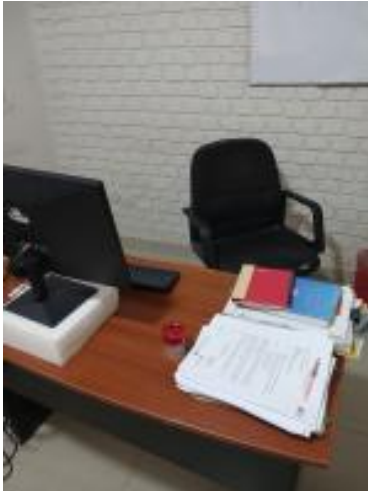
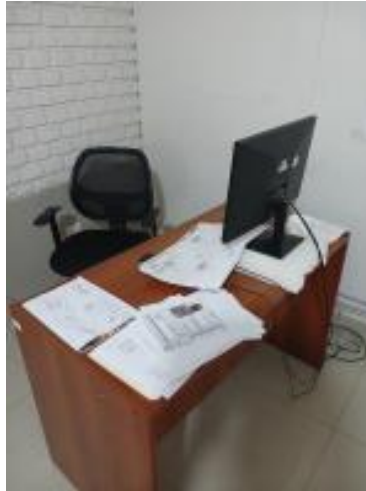
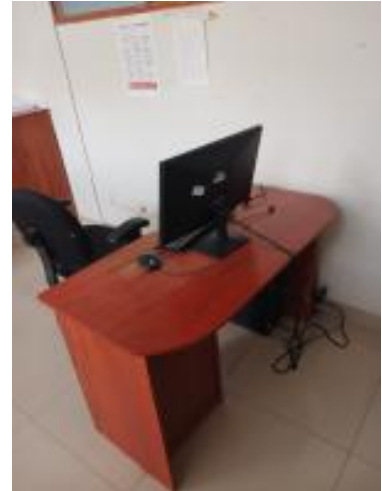
CIUDAD DE HUANUCO VISITA DE SEGUIMIENTO Y MONITOREO A LAS OFICINAS DE LA SUPERVISION: RECURSOS DE LA SUPERVISION

En la Ciudad de Huánuco, en la tercera cuadra del Jirón Progreso, se ubica las oficinas de la Supervisión, donde se visita en busca del cuaderno de obra, se logro acceso al mismo, se verifica la presencia del personal técnico y administrativo realizando labores de gabinete

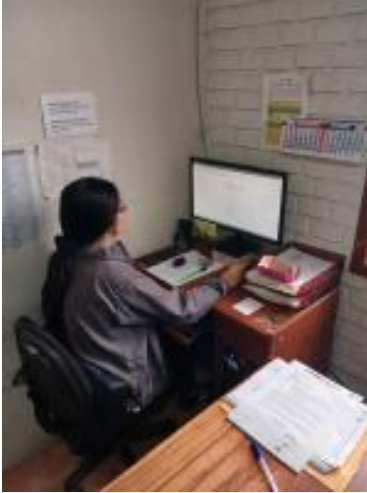
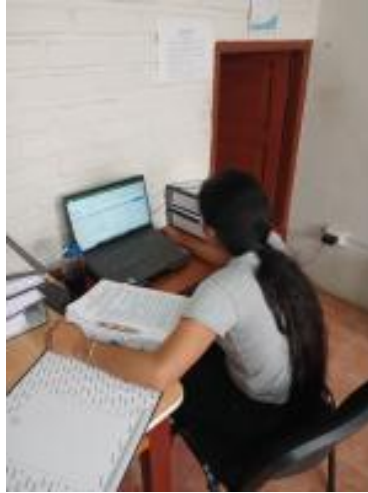
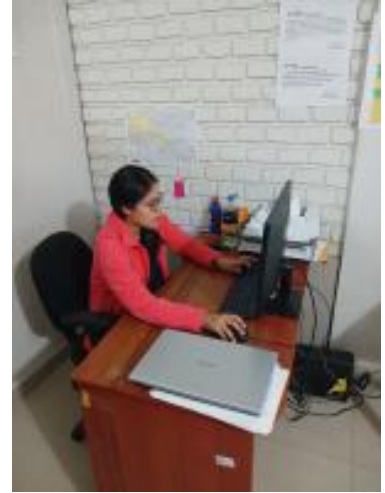
CIUDAD DE HUANUCO  
VISITA DE SEGUIMIENTO Y MONITOREO A LAS OFICINAS DE LA SUPERVISION: RECURSOS DE LA SUPERVISION

En la Ciudad de Huánuco, en la tercera cuadra del Jirón Progreso, se ubica las oficinas de la Supervisión, donde se verifica la presencia del personal técnico y administrativo realizando labores de gabinete. hoy en la sala de conferencias se realiza reunión entre representantes de la Contraloría General de la república , con la Supervisión y Contratista

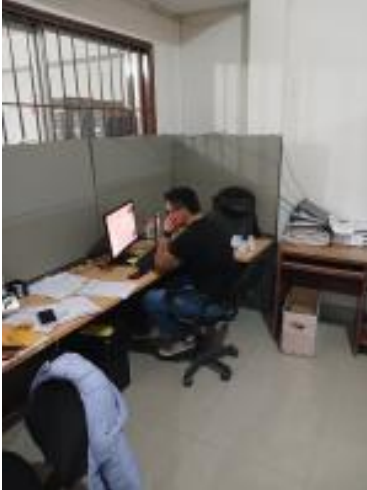
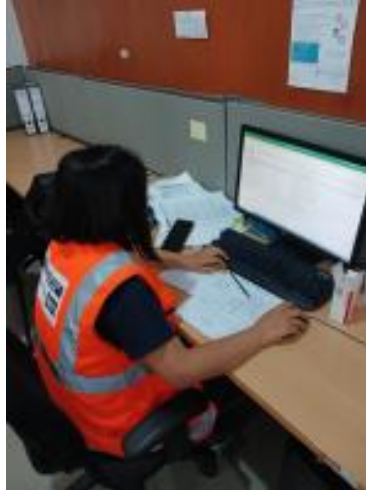
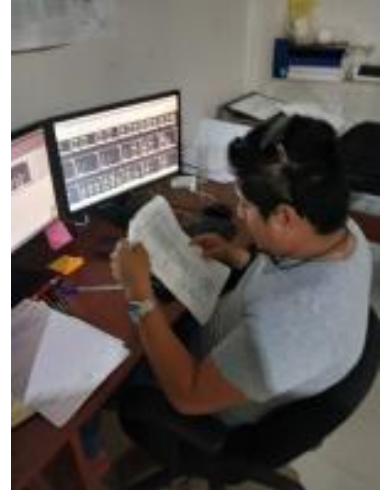
VISITA DE SEGUIMIENTO Y MONITOREO A LAS OFICINAS DE LA SUPERVISION: RECURSOS DE LA SUPERVISION

En la Ciudad de Huánuco, en la tercera cuadra del Jirón Progreso, se ubica las oficinas de la Supervisión, donde se verifica la presencia del personal técnico y administrativo realizando labores de gabinete.

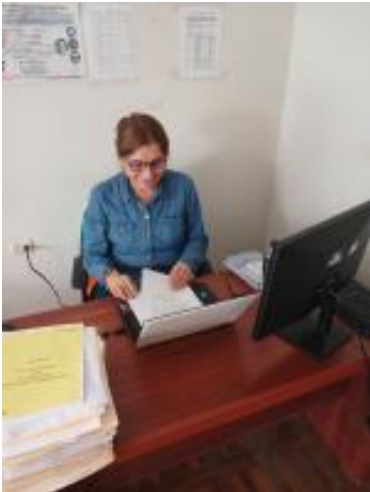
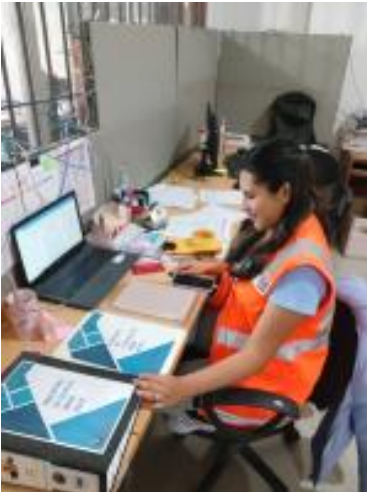
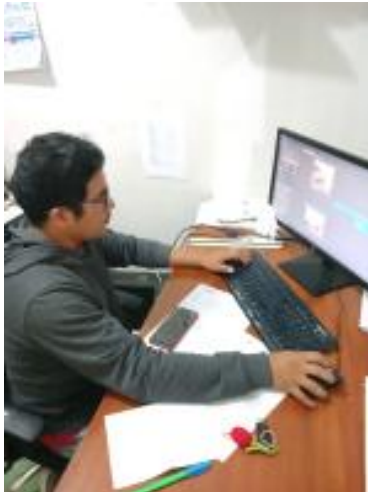
CIUDAD DE HUANUCO  
VISITA DE SEGUIMIENTO Y MONITOREO A LAS OFICINAS DE LA SUPERVISION: RECURSOS DE LA SUPERVISION

En la Ciudad de Huánuco, en la tercera cuadra del Jirón Progreso, se ubica las oficinas de la Supervisión, donde se verifica la presencia del personal técnico y administrativo realizando labores de gabinete. hoy en la sala de conferencias se realiza reunión entre representantes de la Contraloría General de la república , con la Supervisión y Contratista
