BITACORA ELECTRÓNICA DE OBRA

INFORME N° 205-2023-ABANCAY-NACM-ESC-DO PVN-MTC
 REPORTE DEL VIERNES 27 DE OCTUBRE DEL 2023
 CONTRATISTA : CHINA RAILWAY TUNNEL GROUP CO., LTD SUCURSAL DEL PERÚ / CONTRATO N° 019-2021-MTC/20.2
 SUPERVISION: CONSORCIO SUPERVISOR CIUDAD ABANCAY / CONTRATO N° 017-2020-MTC/20.2
 ESTADO DE LA OBRA : EN EJECUCION.
 CLIMA: SOLEADO TODO EL DIA.

Panel Fotográfico de la Bitacora de Obras

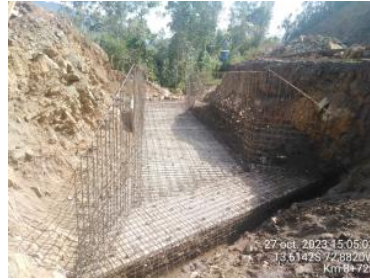
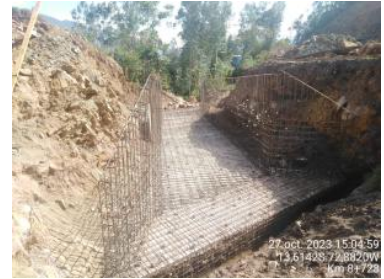
UBICACION: PROGRESIVA KM 8+728

OBRAS DE ARTE - ALCANTARILLA TIPO MCA DE 2.5 X 2.0M

HABILITADO DE ACERO EN LOSA DE FONDO Y MUROS.

1 NO SE TIENE PRESENCIA DE PERSONAL OBRERO.

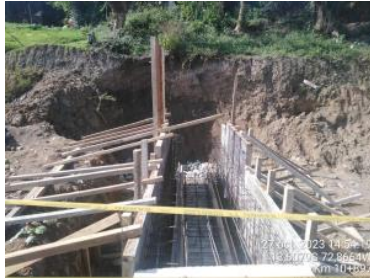
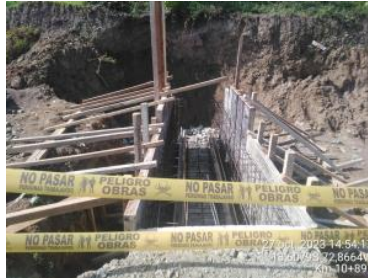
UBICACION: PROGRESIVA KM 10+897

OBRAS DE ARTE - ALCANTARILLA TIPO MCA DE 1.0 X 1.0M

ENCOFRADO Y HABILITADO DE ACERO EN LOSA DE FONDO Y MUROS.

NO SE TIENE PRESENCIA DE PERSONAL OBRERO.

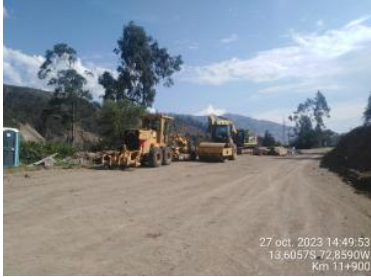
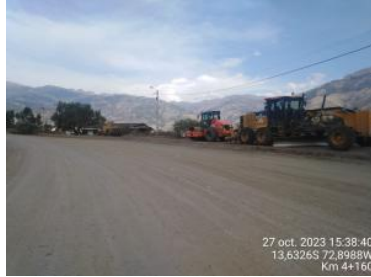
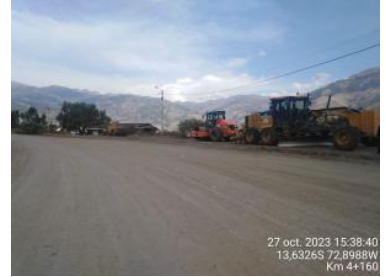
UBICACION: TODO EL TRAMO DE LAOBRA

LA MAQUINARIA PESADA (LINEA AMARILLA) Y VOLQUETES ESTAN PARALIZADOS.

ADEMAS SE TIENE PROBLEMAS DE PAGO CON EL PERSONAL OBRERO, QUE HOY HAN PARALIZADO COMO MEDIDA DE LUCHA.
