BITACORA ELECTRÓNICA DE OBRA

NUMERO DE INFORME No. 0209-2023
 CONTRATO DE OBRA: No. 127-2018-MTC/ 20
 EMPRESA CONTRATISTA: CHINA RAILWAY 20 BUREAU GROUP CORPORATION
 OBRA: "CONSERVACIÓN POR NIVELES DE SERVICIO Y OPERACIÓN DEL CORREDOR VIAL; HUANUCO- LA UNION- HUALLANCA –DV. ANTAMINA – EMP.PE 3N" (TINGO CHICO) - NUEVAS FLORES - LLATA- ANTAMINA - TRAMO 1 LONGITUD: 52.92 KMS.
 MONTO DEL CONTRATO : S/ 1,241,495,685.46 INCLUYE IGV
 MONTO DEL CONTRATO TRAMO 1 (OI-1) ; S/ 323,942,616.32 Nuevo Monto del Presupuesto OI-1 S/ 395 427 697,64,Inc. I.G.V con precios a junio 2018
 SUPERVISOR: CONSORCIO SUPERVISOR LOUIS BERGER - HOB
 CONTRATO DE CONSULTORIA DE OBRA N° 144 -2018-MTC/20.2
 MONTO DEL CONTRATO DE CONSULTORIA: S/. 123,625,905,13 INCLUYE IGV
 MONTO ASIGNADO AL PRIMER TRAMO (PRIMER EQUIPO) : S/ 27,450,314.74 INCLUYE IGV LA OBRA ACTUALMENTE SE ENCUENTRA EN EJECUCION

Panel Fotográfico de la Bitacora de Obras

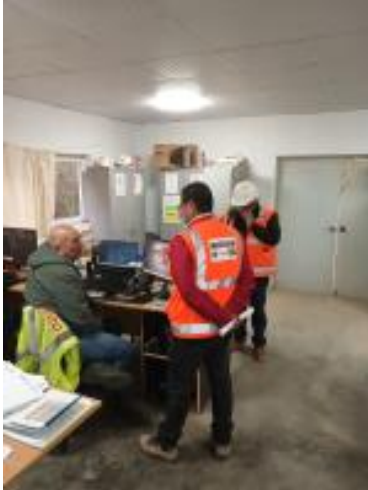
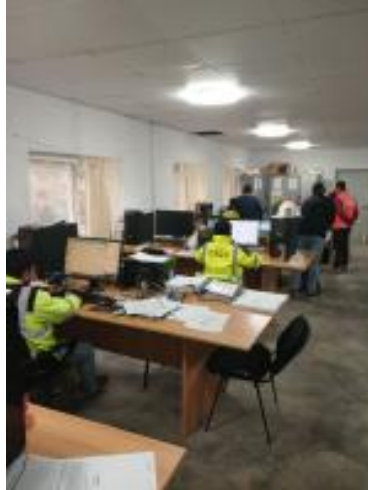
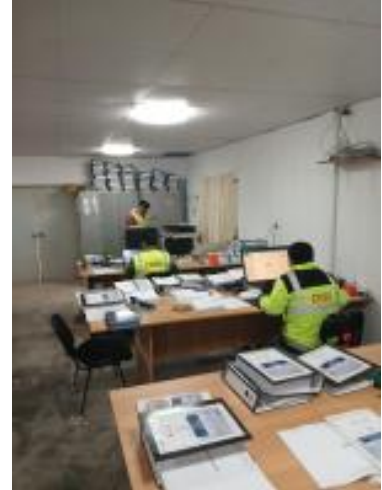
PROGRESIVA KM. 37'730
VISITA DE SEGUIMIENTO Y MONITOREO AL CAMPAMENTO DEL CONTRATISTA: EN BUSCA DEL
CUADERNO DE OBRA

En la progresiva Km. 37+730 se realiza visita de seguimiento y monitoreo al campamento del contratista en busca del cuaderno de obra, se ogra el acceso al mismo.

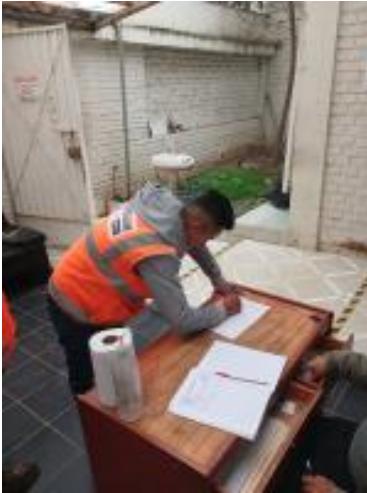
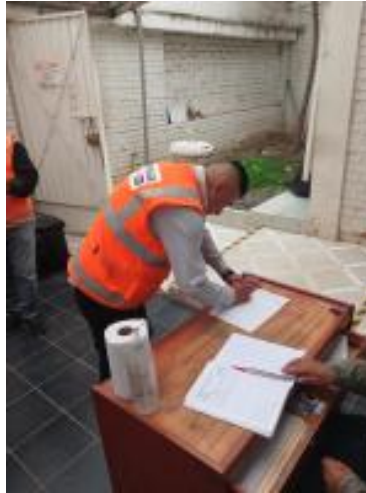
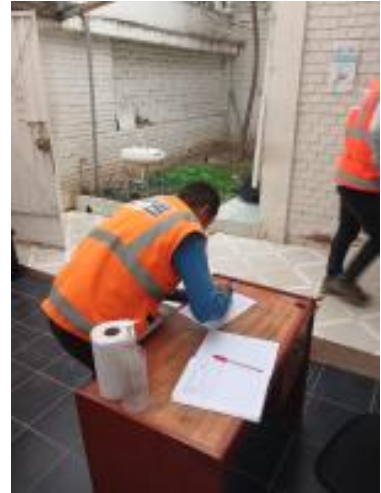
CIUDAD DE HUANUCO
VISITA DE SEGUIMIENTO Y MONITOREO A LAS OFICINAS DE LA SUPERVISIÓN: VERIFICACION DE RECURSOS

En la Cuidad de huánuco, en la tercera cuadra del Jirón Progreso, se ubica las oficinas de la Supervisión, donde se verifica la presencia de personal técnico de campo realizando la firma de la asistencia diaria desde las 6 am , salen al campo el equipo topografico, suelos y obras de arte.y laboratorio

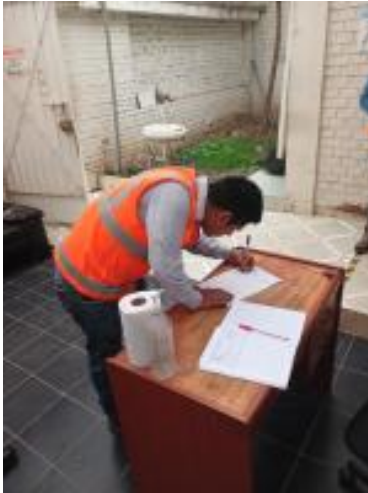
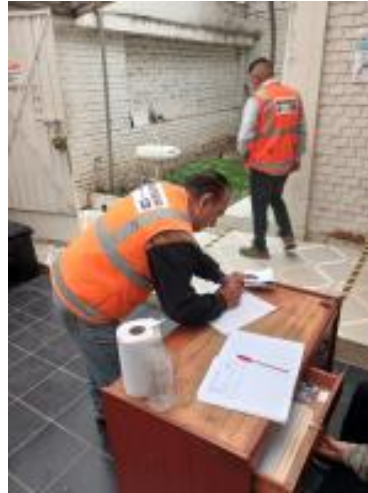
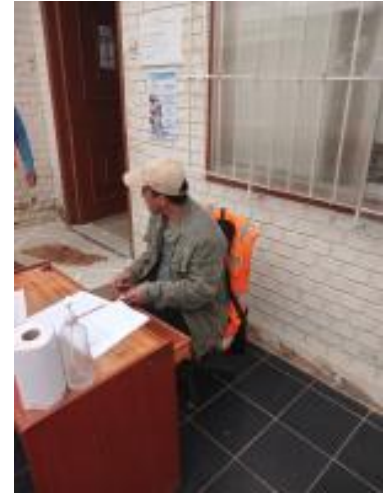
CIUDAD DE HUANUCO
VISITA DE SEGUIMIENTO Y MONITOREO A LAS OFICINAS DE LA SUPERVISION: VERIFICACION DE RECURSOS

En la Ciudad de huánuco, en la tercera cuadra del Jirón Progreso, se ubica las oficinas de la Supervisión, donde se verifica la presencia de personal técnico de campo realizando la firma de la asistencia diaria desde las 6 am , salen al campo el equipo topografico, suelos y obras de arte.y laboratorio

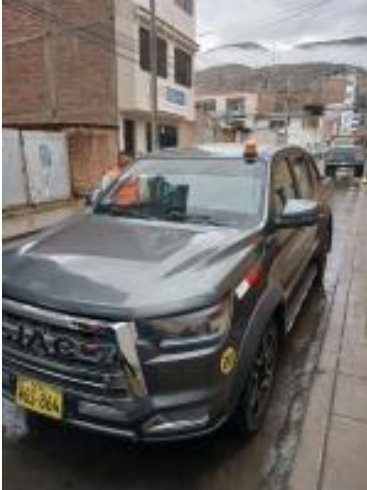
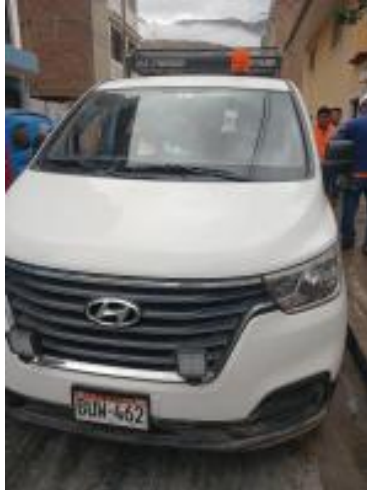
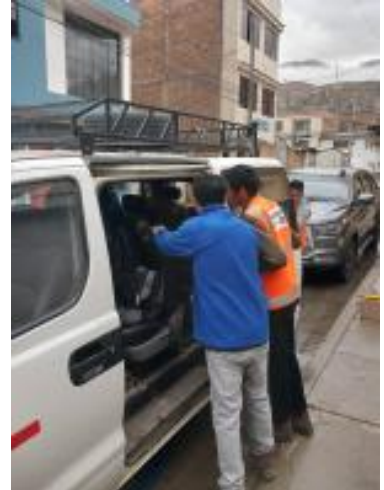
CIUDAD DE HUANUCO
VISITA DE SEGUIMIENTO Y MONITOREO A LAS OFICINAS DE LA SUPERVISION: VERIFICACION DE VEHICULO (INCORPORADO DESDE LA SEMANA PASADA)

En la Cuidad de huánuco, en la tercera cuadra del Jirón Progreso, se ubica las oficinas de la Supervisión, donde se verifica la presencia de personal técnico de campo realizando la firma de la asistencia diaria desde las 6 am , salen al campo el equipo topografico, suelos y obras de arte.y laboratorio, También se verifica los vehículos, donde se aprecia un nuevo VAN color blanco que transporta al personal de topografía

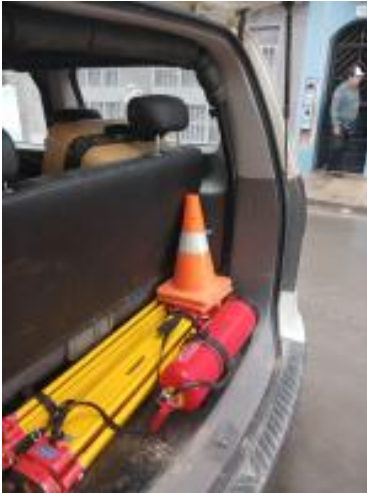
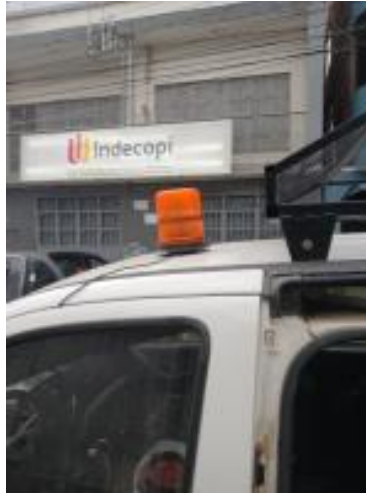
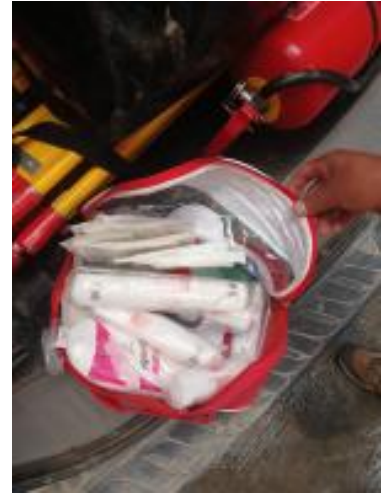
CIUDAD DE HUANUCO
VISITA DE SEGUIMIENTO Y MONITOREO A LAS OFICINAS DE LA SUPERVISION: VERIFICACION DE VEHICULO (INCORPORADO DESDE LA SEMANA PASADA)

En la Ciudad de huánuco, en la tercera cuadra del Jirón Progreso, se ubica las oficinas de la Supervisión, donde se verifica la presencia de un nuevo VEHICULO VAN color blanco que transporta al personal de topografía, el cual se verifica que si tiene circulina, conos , cajetin de primeros auxilios y extintor vigente.

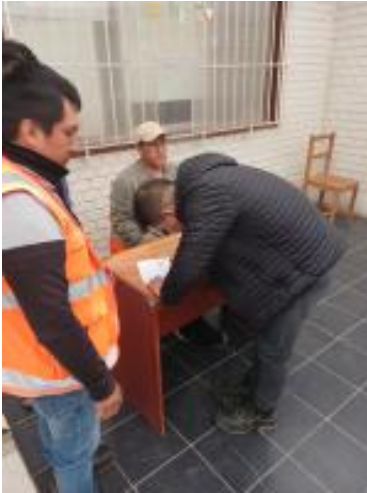
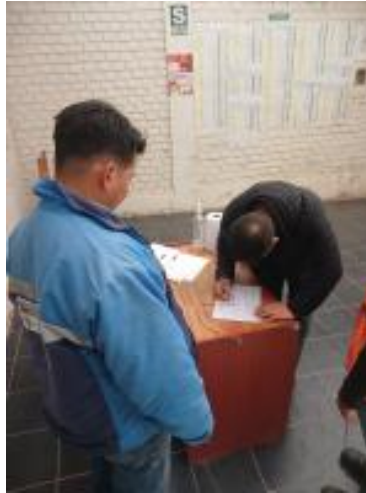
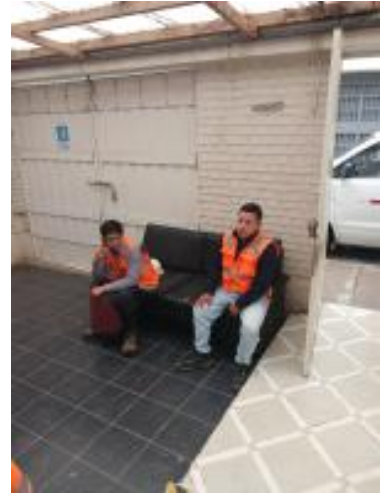
VISITA DE SEGUIMIENTO Y MONITOREO A LAS OFICINAS DE LA SUPERVISIÓN: VERIFICACION DE RECURSOS

En la Cuidad de huánuco, en la tercera cuadra del Jirón Progreso, se ubica las oficinas de la Supervisión, donde se verifica la presencia de personal técnico de campo realizando la firma de la asistencia diaria desde las 6 am , salen al campo el equipo topografico, suelos y obras de arte.y laboratorio

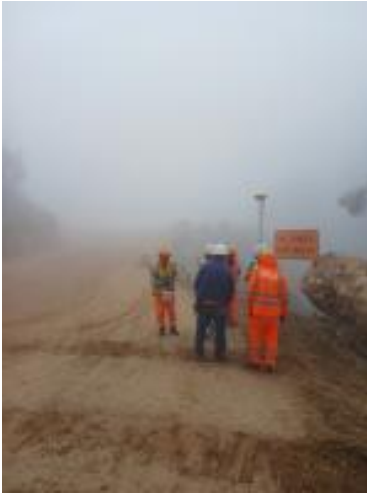
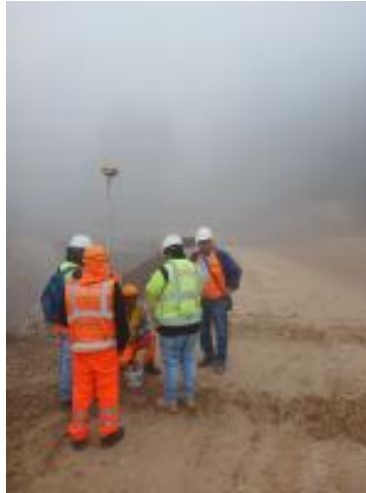
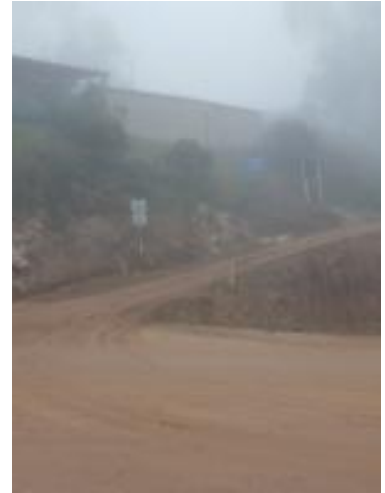
PROGRESIVA KM. 37+720
VISITA DE SEGUIMIENTO Y MONITOREO A LAS ACTIVIDADES REALIZADAS EN EL TRAMO 1:
VERIFICACION TOPOGRAFICA DE TERRAPLEN CONSTRUIDO HACIA EL PUENTE KICHKI

En la progresiva KM. 37+720 se realiza la verificación topográfica del terraplén construido para acceder al puente KICHKI, los topografos de la Contratista verifican las cotas del terraplén construido. La Supervisión también verifica con sus equipos propios

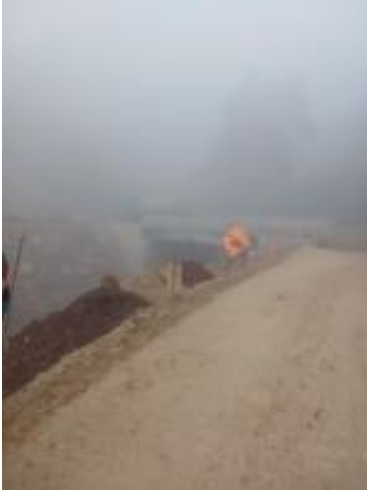
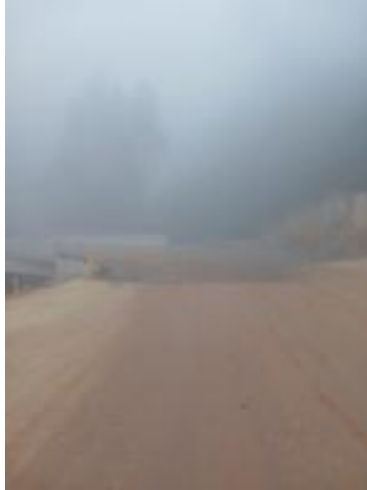
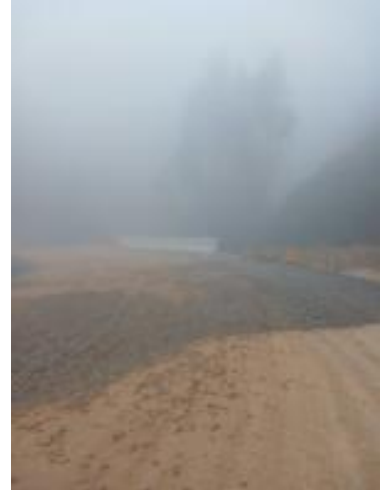
PROGRESIVA KM. 37+720 VISITA DE SEGUIMIENTO Y MONITOREO A LAS ACTIVIDADES REALIZADAS EN EL TRAMO 1: TERRAPLEN CONSTRUIDO HACIA EL PUENTE KICHKI

En la progresiva KM. 37+720 se realiza visita hacia el terraplén construido para acceder al puente KICHKI, toda la zona esta nublado, se espera que pase la neblina para continuar con las labores de revisión topográfica.

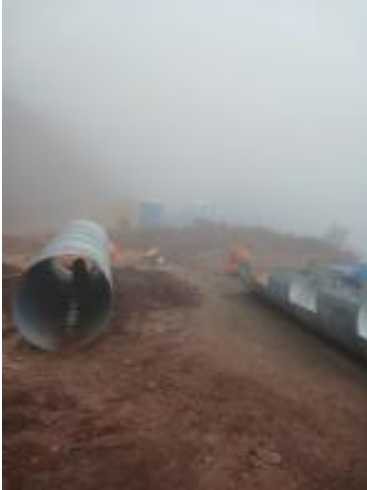
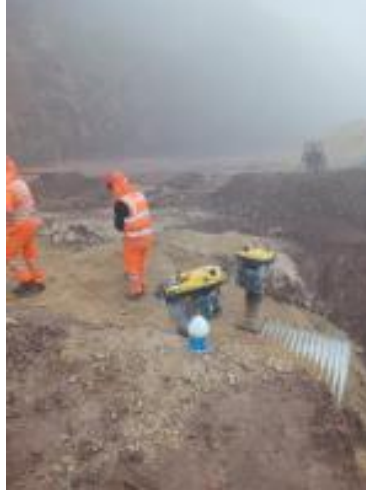
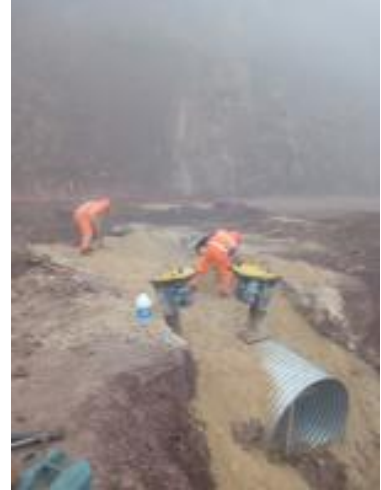
PROGRESIVA KM. 38+230
CODIGO 500 DRENAJES
PARTIDA 502,A RELLENO PARA ESTRUCTURAS

En la progresivas km. 38+230 en el lado izquierdo de la vía se realiza el relleno de una alcantarilla TMC construida (la mitad izquierda) , se utiliza 2 vibro apisonadores y herramientas menores, trabajan 1 capataz y 4 obrero

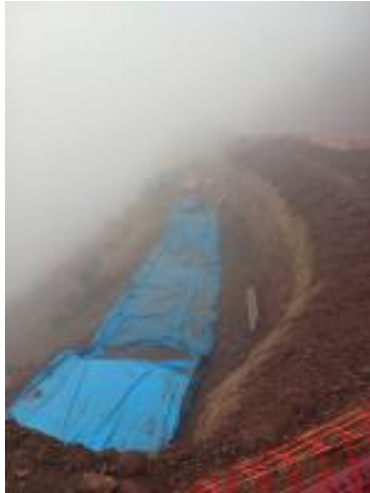
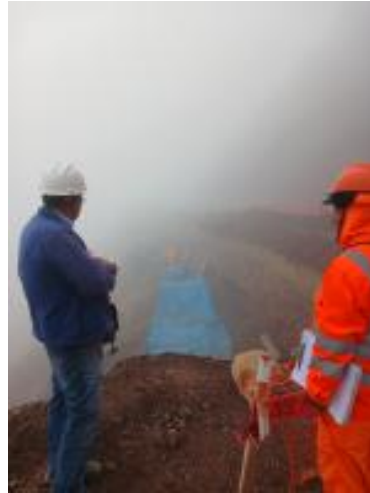
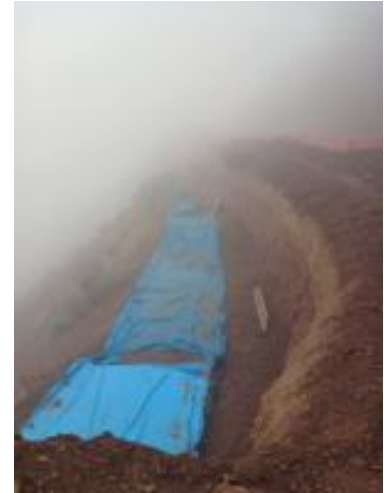
PROGRESIVA KM. 38+260 a 38+340
CODIGO : 500 DRENAJES
PARTIDA: 503.1 ENCOFRADO Y DESENCOFRADO

En la progresiva Km. 38+260 al Km. 38+340 se realiza la colocación del encofrado de las zapatas, se utiliza herramientas menores, trabajan 1 capataz, 9 obreros.

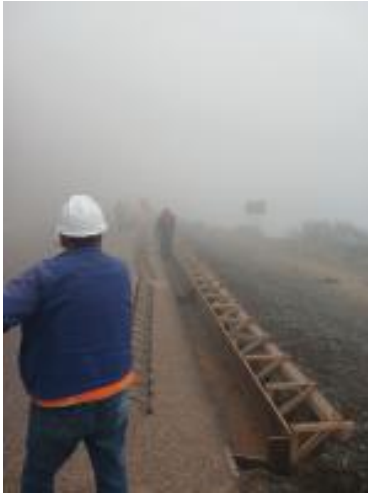
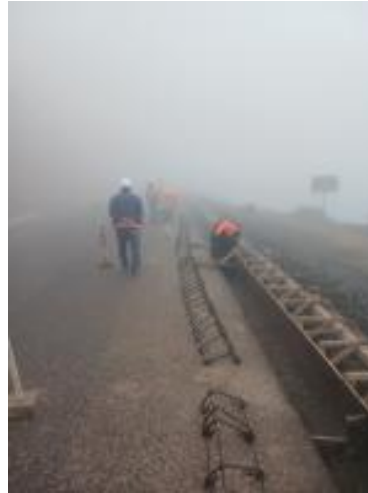
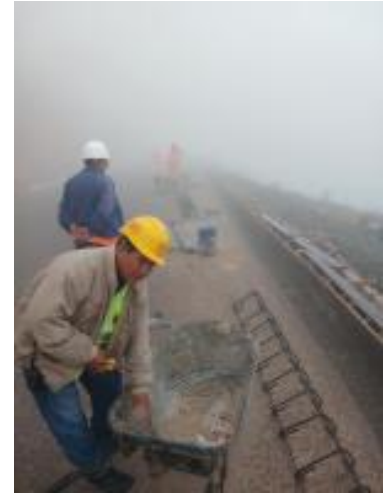
PROGRESIVA KM. 43+280 AL 43+370
CODIGO 500 DRENAJES
PARTIDA 517,A BORDILLO

En la progresivas km. 43+280 al km. 43+370 en el lado derecho de la vía se realiza la construcción de bordillos, se utiliza herramientas menores, trabajan 1 capataz y 4 obrero

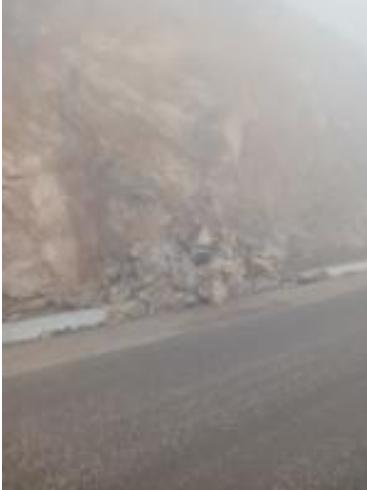
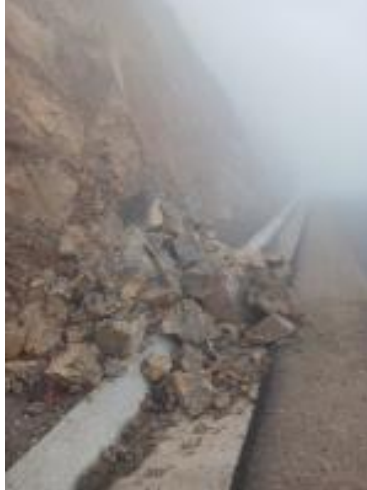
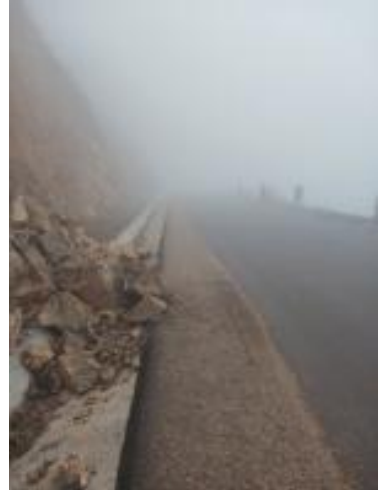
PROGRESIVA KM. 43+310
VISITA DE SEGUIMIENTO Y MONITOREO AL TRAMO 1: DERRUMBE

En la progresiva km. 43+310 ha ocurrido un pequeño derrumbe producto de las lluvias, tapando las cunetas construidas e invadiendo la berma izquierda de la vía, se requiere la pronta limpieza, para un libre escurrimiento en las cunetas

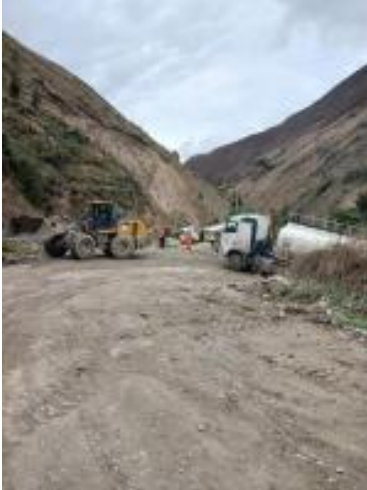
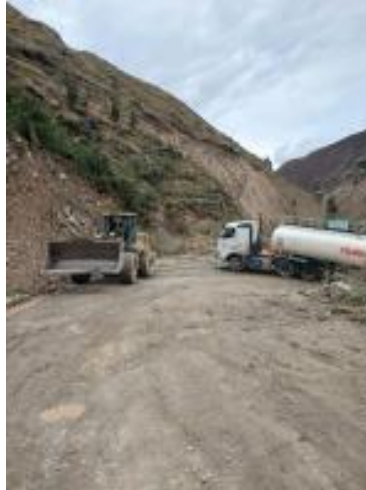
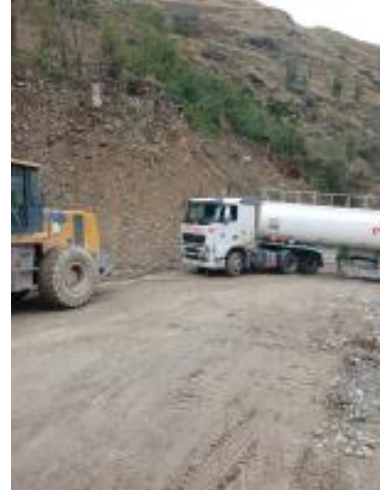
VISITA DE SEGUIMIENTO Y MONITOREO AL TRAMO 1: INCIDENTE CON TRAILER DE COMBUSTIBLE QUE OBSTACULIZA EL PASE DE VEHICULOS EN DOS DIRECCIONES

En la progresiva Km. 17+200 Un trailer de combustible esta obstaculizando el pase de los vehículos en los dos sentidos, se utiliza un cargador frontal para retirar el trailer,(tiempo perdido de 1 hora.)
