BITACORA ELECTRÓNICA DE OBRA

Confirma Bitacora: Si	Nro Informe: 207-2023-ABAN-CAY-NACM-ESC-DO-PVN-MTC	Fecha Informe: 30-10-2023	Nombre De La Obra: VIA EVITAMIENTO ABANCAY	Personal Encargado: CUTIPA MONZON NESTOR ARNULFO
---------------------------------	--	-------------------------------------	--	--

INFORME N° 207-2023-ABANCAY-NACM-ESC-DO PVN-MTC
 REPORTE DEL LUNES 30 DE OCTUBRE DEL 2023
 CONTRATISTA : CHINA RAILWAY TUNNEL GROUP CO., LTD SUCURSAL DEL PERÚ / CONTRATO N° 019-2021-MTC/20.2
 SUPERVISION: CONSORCIO SUPERVISOR CIUDAD ABANCAY / CONTRATO N° 017-2020-MTC/20.2
 ESTADO DE LA OBRA : EN EJECUCION.
 CLIMA: NUBLADO Y LLOVIZNA TODO EL DIA.

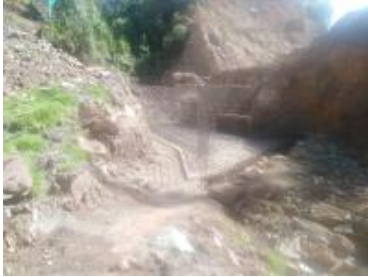
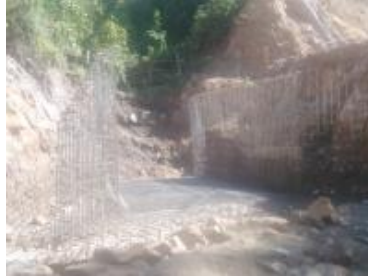
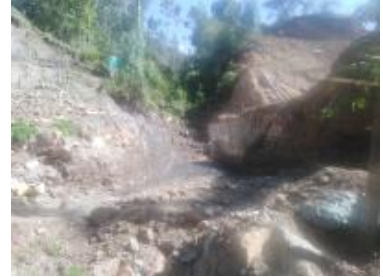
UBICACION: PROGRESIVA KM 8+728

OBRAS DE ARTE - ALCANTARILLA TIPO MCA 2.5 X 2.0 M

HABILITADO DE ACERO DE REFUERZO EN LOSA DE FONDO Y MUROS.

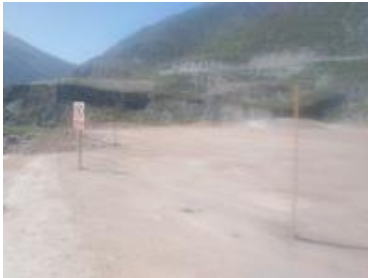
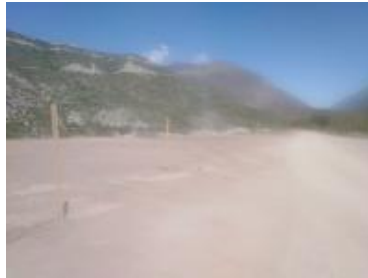
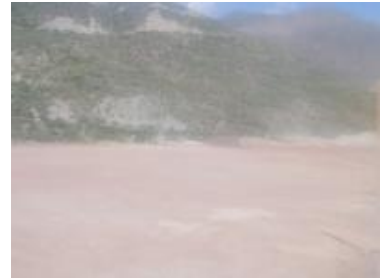
UBICACION: DME 7

APROBADO, EN LA VISTA SIN ACTIVIDAD.

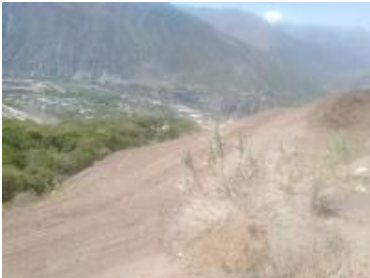
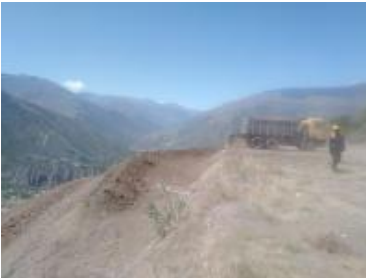
UBICACION: DME 14

ACTIVIDADES PREVIAS PARA EL CIERRE DEL DME

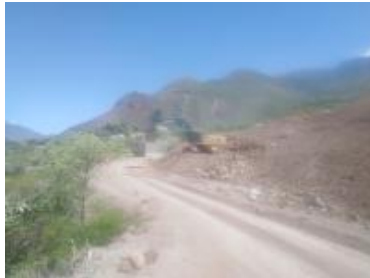
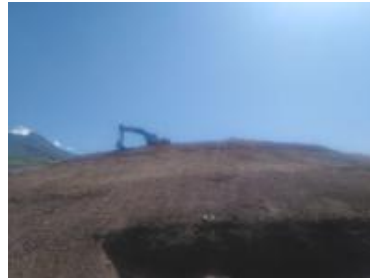
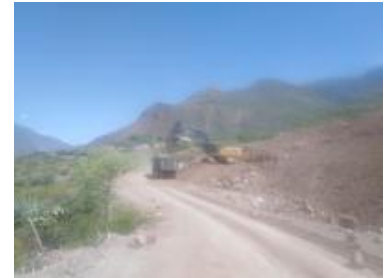
UBICACION: DME 13

EXPLICACION DE MATERIAL DE ELIMINACION.

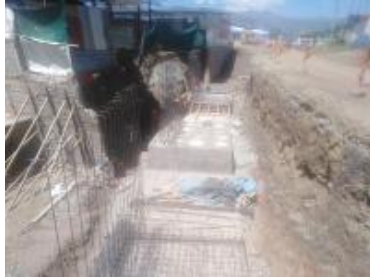
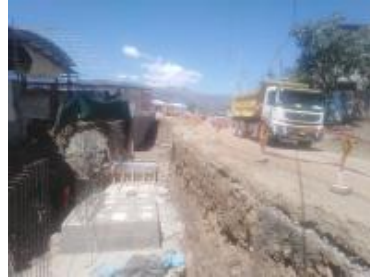
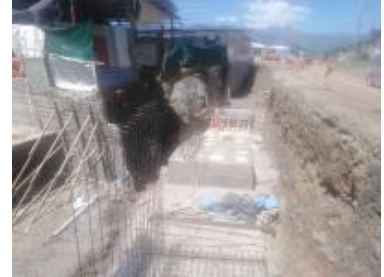
UBICACION: PPROGRESIVA KM 0+930

MURO DE CONTENCIÓN TRAMO KM 0+890 ALKM 0+933

ENCOFRADO Y HABILITADO DE ACERO DE REFUERZO EN ZAPATAS Y PANTALLAS.

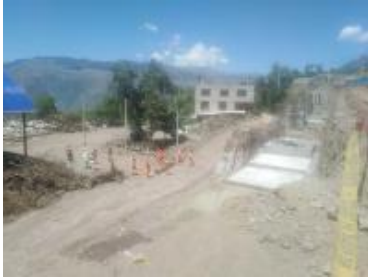
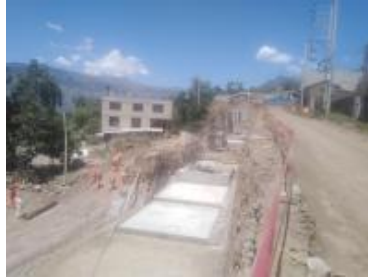
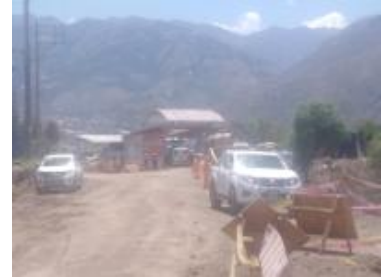
UBICACION: PROGRESIVA KM 1 +100

OBRAS DE ARTE - MURO DE CONTENCION ENTRE LOS KM 1+003 AL KM 1+103

ENCOFRADO Y HABILITADO DE ACERO EN PANTALLAS.

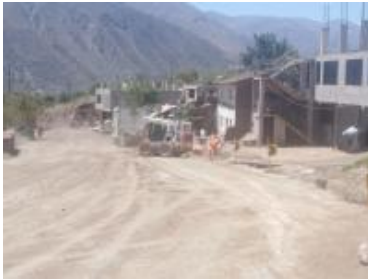
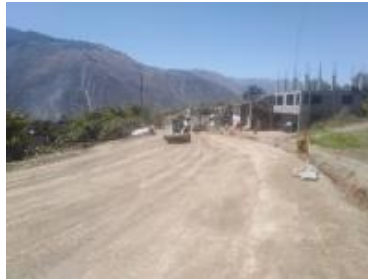
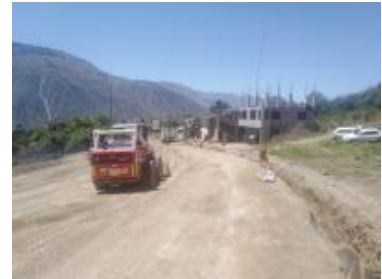
UBICACION: REPORTE PROGRESIVA KM 1+520

SUB DRENES ENTRE LAS PROGRESIVAS KM 1+486 AL KM 1+597

EXCAVACION DE ZANJAS

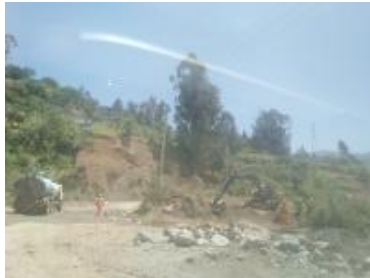
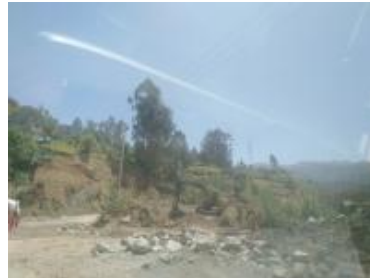
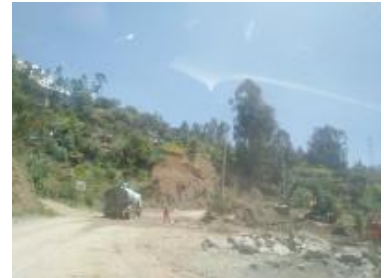
UBICACION: PROGRESIVA KM 4 +860

MANTENIMIENTO DE VIA.

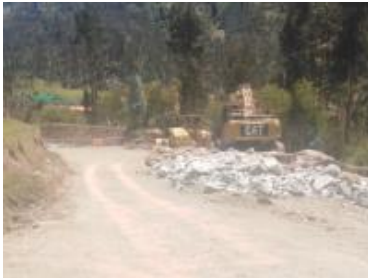
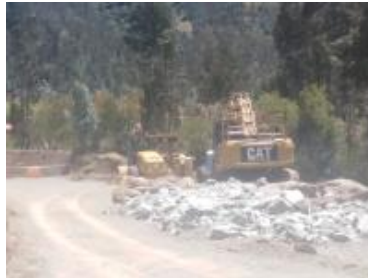
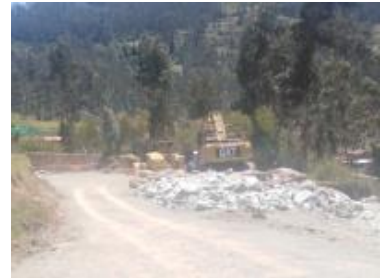
UBICACION: PROGRESIVA KM 11+860

TRABAJOS DE MEJORAMIENTO DE SUB RASANTE ESTAN PARALIZADOS.

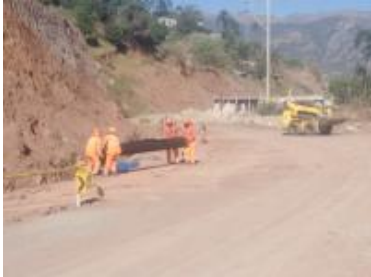
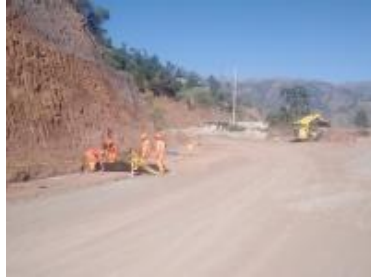
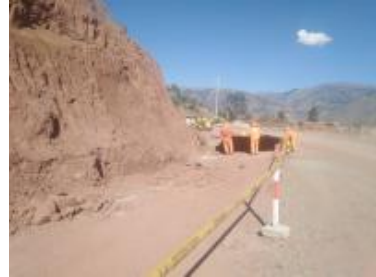
UBICACION REPORTE : PROGRESIVA KM 3+600
SUB DRENES TRAMO ENTRE LOS KM 3+401 AL KM 3+613

CAMA DE ARENA Y FILTRO.

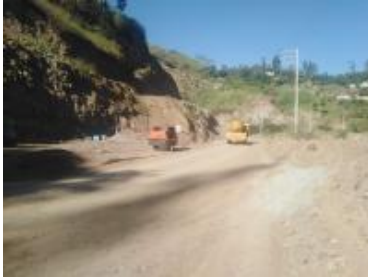
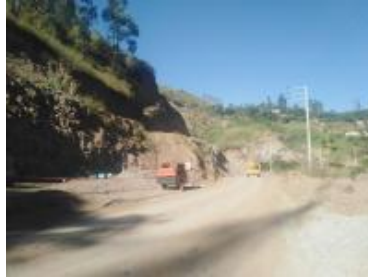
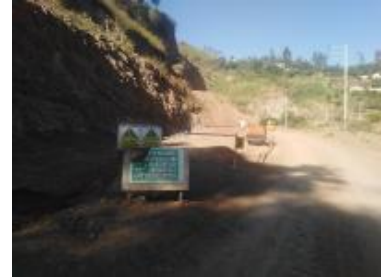
UBICACION: PROGRESIVA KM 3+000

VOLADURA DE ROCA

PROGRAMADO PARA EL DIA DE MAÑANA A HORAS 3:00 A 5:00 PM

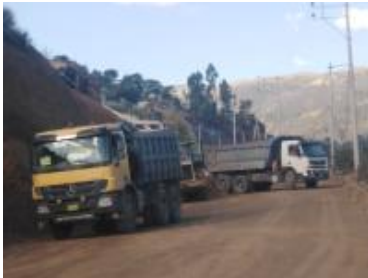
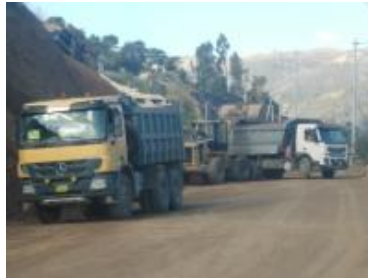
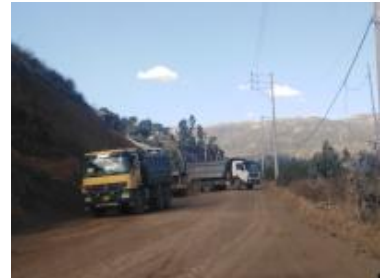
UBICACION: PROGRESIVA KM 5+500

ELIMINACION DE MATERIAL DEPOSITADO EN PLATAFORMA.
