BITACORA ELECTRÓNICA DE OBRA

Confirma Bitacora:	Nro Informe:	Fecha Informe:	Nombre De La Obra:	Personal Encargado:
Si	N ^o 198- 2023- MTC/ 20.9/ MJQY	01 - 11 - 2023	HUANUCO - LA UNION - HUALLANCA, TR 2	MICHAEL JESUS QUISPE YAURI.

OBRA: MEJORAMIENTO, CONSERVACIÓN POR NIVELES DE SERVICIO Y OPERACIÓN DEL CORREDOR VIAL: HUANUCO – LA UNIÓN – HUALLANCA – DV. ANTAMINA/ EMP. PE-3N (TINGO CHICO) – NUEVAS FLORES – LLATA – ANTAMINA, TRAMO II.

Panel Fotográfico de la Bitacora de Obras

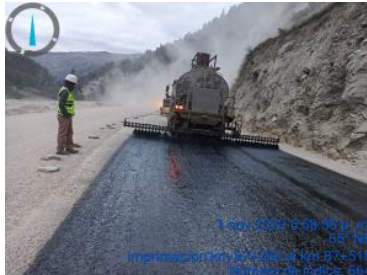
Foto2:

IMPRIMACIÓN ASFÁLTICA. CONSISTE EN LA APLICACIÓN DE UN LIGANTE, COMPUESTO POR MC-30, SOBRE LA BASE GRANULAR PREVIAMENTE TRATADA MEDIANTE LA NIVELACIÓN, COMPACTACIÓN, SECADO Y AUSENCIA DE PARTÍCULAS SOBRE LA SUPERFICIE.

CONTROL DE LAS UNIFORMIDAD DE LA SUPERFICIE EN EL TRAMO LIBERADO

COLICACIÓN DEL ASFALTO LIQUIDO MC-30 SOBRE LA BASE GRANULAR (IMPRIMACIÓN)

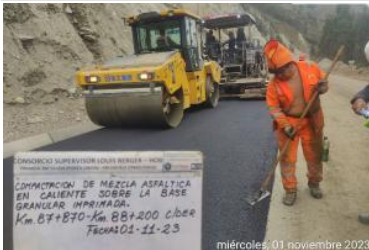
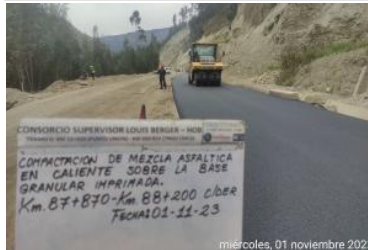
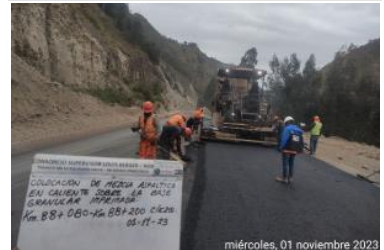
SE VERIFICO LA TEMPERATURA DE LAS MEZCLAS ASFÁLTICAS (ASFALTO EN CALIENTE) EN LA PLANTA KM 103+200

SE VERIFICA LA COLOCACIÓN DE LAS MEZCLAS ASFÁLTICAS (ASFALTO EN CALIENTE) Y TEMPERATURA EN PISTA

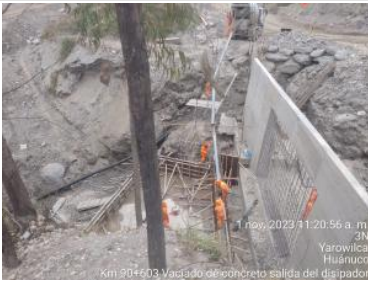
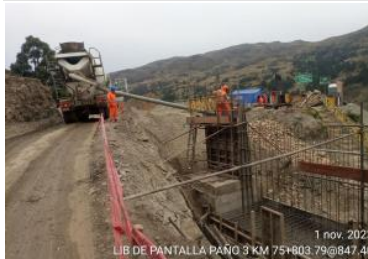
- PROGRESIVA: KM 90+603, KM 75+803, KM 102+208
- CONSTRUCCIÓN MURO DE CONTENCIÓN – (MCA)
- EXCAVACIÓN Y ELIMINACIÓN DEL TERRENO NATURAL
- ENCOFRADO DEL MURO CON PANELES FENÓLICOS METALICOS
- COLOCACIÓN DE CONCRETO PARA SOLADO DE F'C = 100 KG/CM2
- COLOCACIÓN DE CONCRETO PARA ZAPATA DE F'C = 210 KG/CM2

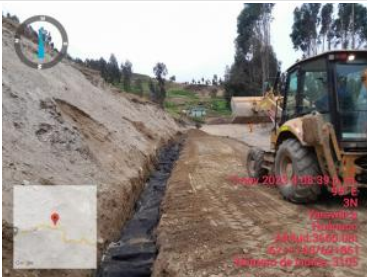
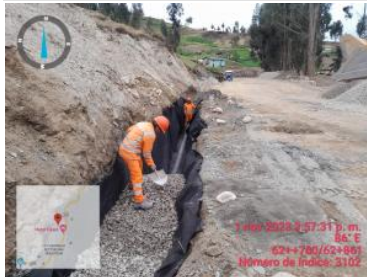
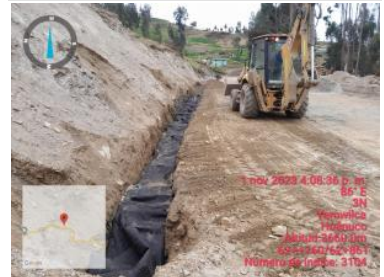
TRABAJOS DE EXCAVACIÓN DEL SUB-DREN

TRABAJOS DE COLOCACIÓN DE GEOTEXTIL PARA SISTEMA DE SUBDRENAJE

VACIADO DE COLOCACIÓN DE CAMA DE ARENA, TUBERÍA HDPE, GEOTEXTIL NO TEJIDO CLASE 2 Y MATERIAL DE FILTRO EL SUB DREN

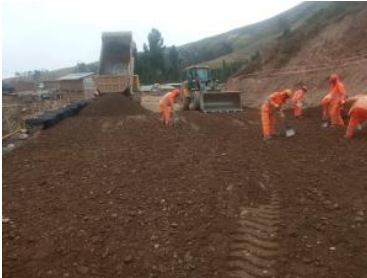
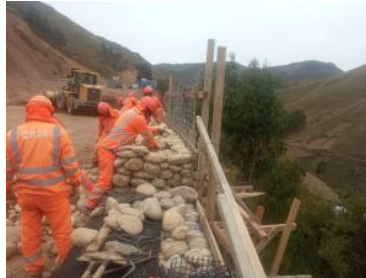
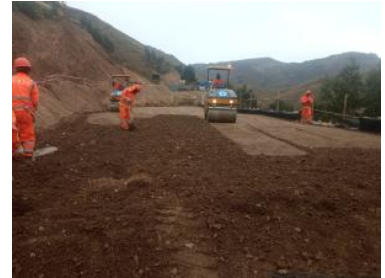
TRABAJOS DE ARMADO Y RELLENO GAVIONES EN MSR/MCA

TRABAJOS DE ARMADO Y RELLENO DE ELEMENTO DE MURO DE SUELO REFORZADO EN MSR/MCA

RELLENO ESTRUCTURAL Y COMPACTADO POR CAPAS MURO SUELO REFORZADO/MURO DE CONCRETO ARMADO

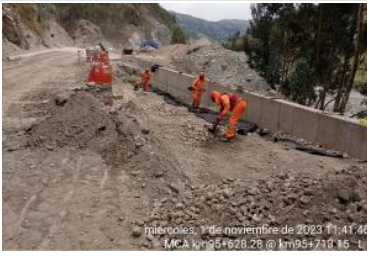
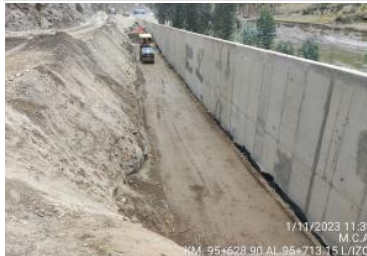
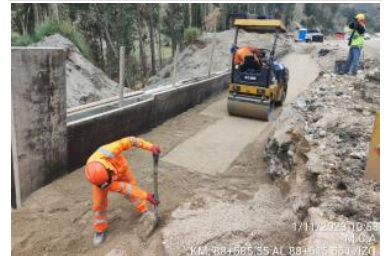
EL ENSAYO DE DENSIDAD DE CAMPO (CONO DE ARENA) MURO DE CONTENCIÓN

COLOCACIÓN DE RELLENO COMPACTADO POR CAPAS CADA 0.20 M EN LADO DERECHO DE LA VÍA, VERIFICADO POR TOPOGRAFÍA Y LABORATORIO DE SUELOS DE SUPERVISIÓN

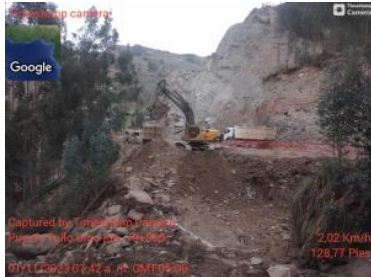
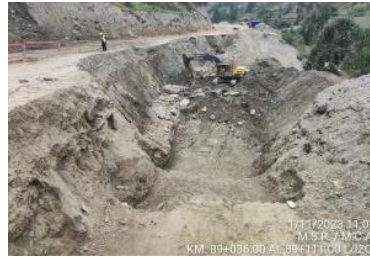
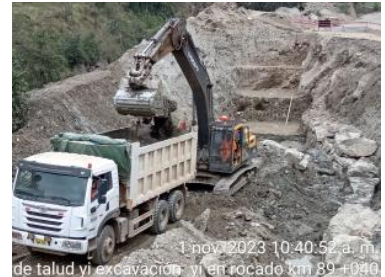
CORTE DE TALUD

203.A REMOCIÓN DE DERRUMBES
