BITACORA ELECTRÓNICA DE OBRA

Confirma Bitacora:	Nro Informe:	Fecha Informe:	Nombre De La Obra:	Personal Encargado:
Si	113-2023-MTC/20.9-Igm	26-10-2023	HUANUCO - LA UNION - HUALLANCA, TR 3	LUZMILA GUERRA MOTTA

OBRA: MEJORAMIENTO, CONSERVACIÓN POR NIVELES DE SERVICIO Y OPERACIÓN DEL CORREDOR VIAL: HUÁNUCO – LA UNIÓN – HUALLANCA DV. ANTAMINA / EMP. PE-3N (TINGO CHICO) – NUEVAS FLORES – LLATA – ANTAMINA, TRAMO III DEL KM. 102+819 AL KM. 150+421

Panel Fotográfico de la Bitacora de Obras

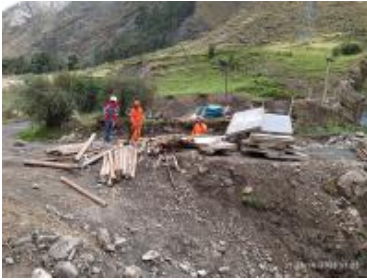
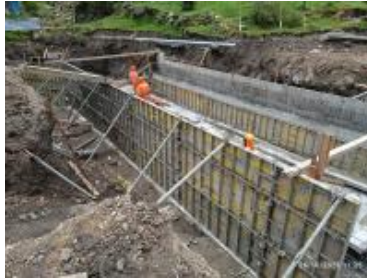
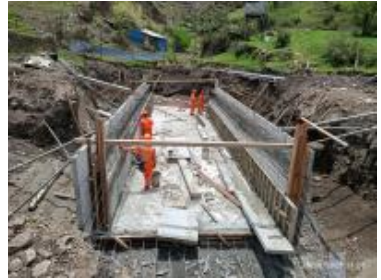
Progresiva: km 149+181
Alcantarilla MCA
500 DRENAJE
503.I Encofrado y Desencofrado
504.A Acero de Refuerzo

- Personal aproximado verificado en el frente de trabajo: 01 Operario y 02 Ayudante
- Equipos aproximados verificados en el frente de trabajo: Ninguno
- No cuenta con carpa con mesa
- No cuenta con agua para consumo humano
- No cuenta con baño químico.
- No se cuenta con depósitos para la disposición de residuos, no obstante, el Contratista refiere que se les ha dotado de bolsas para la disposición de residuos.
- No cuenta con estación de emergencia.
- El lavado de las portacomidas es realizado por parte de cada trabajador en campo.
- No se cuenta con controlador vial.
- El área de trabajo se encuentra parcialmente señalizada.

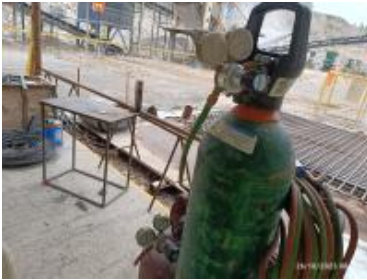
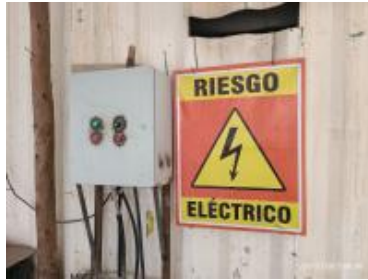
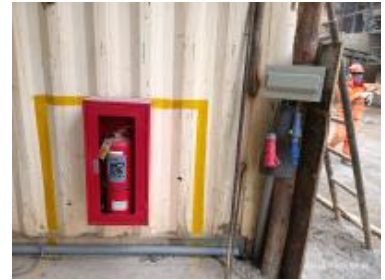
Progresiva: km 136+520
Taller de Soldadura

- Balón de oxígeno sin equipo de válvulas completo.
- Tomacorrientes sin puesta a tierra.
- Bidón con agua dispuesto en condiciones inadecuadas y cercano a una bandeja con aceites utilizados.
- Área de circulación peatonal interrumpida por una compresora.
- Extintor contra incendios ubicado en inobservancia a la normativa aplicable.
- El pozo a tierra ubicado en inobservancia a la normativa aplicable.
- Inadecuado orden y limpieza.

- Balón de oxígeno aún no cuenta equipo de válvulas completas
- El tablero de control de energía eléctrica no cuenta con diagrama unifilar
- Los tomacorrientes fueron cambiados por meneques
- El extintor fue reubicado
- Se instaló un pozo a tierra cercano a las instalaciones eléctricas del taller.
- Durante la inspección física, no se realizan actividades en el taller.

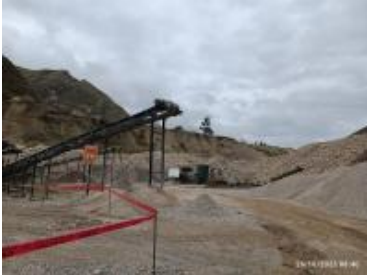
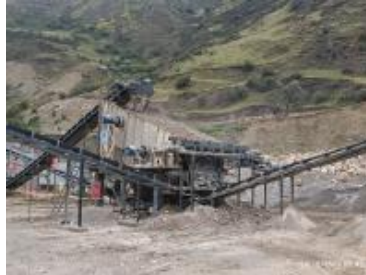
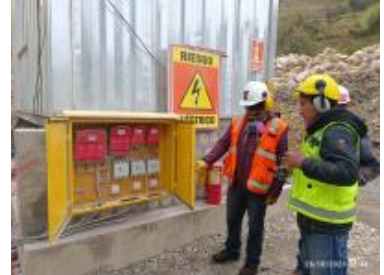
Progresiva: km 136+520
PLANTA CHANCADORA

- La planta chancadora se encuentra en standby, debido a fallas mecánicas en la planta chancadora:
- Cuenta con Mapa de riesgos.
- El área se encuentra delimitada mediante cintas de seguridad.
- Cuenta con Pozo a tierra y pararrayos.
- El ambiente destinado a la operación de la planta, se encuentra cerrado, sin embargo, en la parte exterior se verifica que no se encuentra el extintor contra incendios y el mapa de riesgo no corresponde.

- La planta chancadora se encuentra en operaciones
- El equipo de lavado de agregados de la planta chancadora se encuentra inoperativo, por lo que se tiene gran emisión de sustancias particuladas (polvo).
- No se cuenta con área de circulación peatonal señalizada ni delimitada.
- El tablero de control de energía eléctrica no cuenta con diagrama unifilar.
- El agua para consumo del personal se encuentra dentro de la cabina de control de la planta chancadora.
- Cuenta con área de estacionamiento debidamente identificada
- El personal de obra usa EEP's.

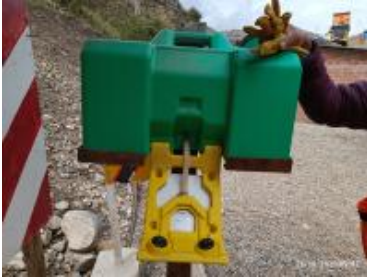
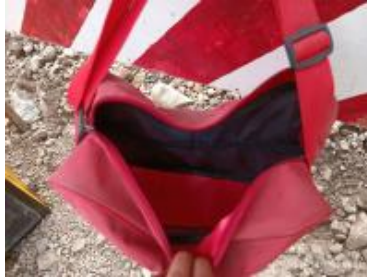
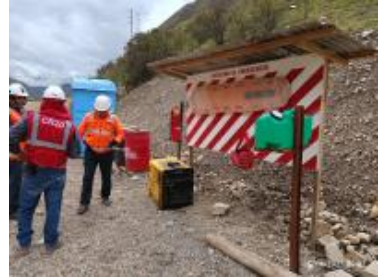
Progresiva: km 136+520
ESTACIÓN DE EMERGENCIA DE LA PLANTA CHANCADORA

- El botiquín de primeros auxilios se encuentra vacío.
- No cuenta con collarín cervical
- No cuenta con inmovilizador de cabeza lateral
- No cuenta con correa tipo spider
- No cuenta con frazada
- No cuenta con mochila de emergencia
- No cuenta con una tabla que contenga números de emergencia
- No cuenta con recuadro para IPERC
- No cuenta con recuadro que contenga el plan de contingencia
- El lava ojos no cuenta con agua
- Delante de la estación de emergencia se ha ubicado un generador eléctrico.

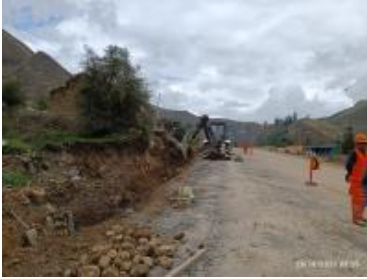
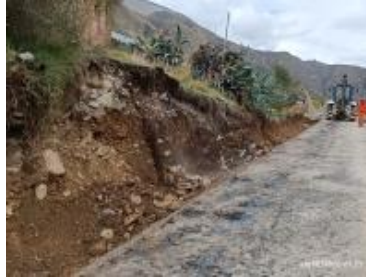
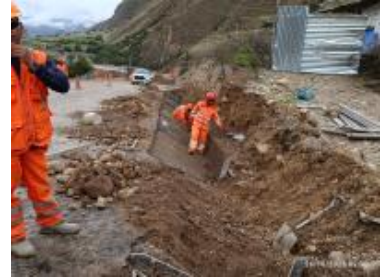
Progresiva: 137+250 al km 137+340 aproximadamente
600.0 OBRAS DE ARTE Y DRENAJE
601.A Excavación no clasificada para estructura
612.A Encofrado y desencofrado para obras de arte
635.A Cuneta revestida triangular tipo I

- Personal aproximado verificado en el frente de trabajo: 1 Capataz, 3 Operario, 2 Oficial, 3 Peón.
- Equipos aproximados verificados en el frente de trabajo: 1 Retroexcavadora con operador.
- Caída de piedras de uno de los taludes
- No cuenta con carpa con mesa
- No cuenta con baño químico.
- No se cuenta con depósitos para la disposición de residuos, no obstante, el Contratista refiere que se les ha dotado de bolsas para la disposición de residuos.
- No cuenta con estación de emergencia.
- El lavado de las portacomidas es realizado por parte de cada trabajador en campo.
- Se cuenta con un bidón con agua, sin condiciones que pudieran verificarse en campo si es apto o no para el consumo humano.
- No se cuenta con controlador vial.
- El área de trabajo se encuentra señalizada.

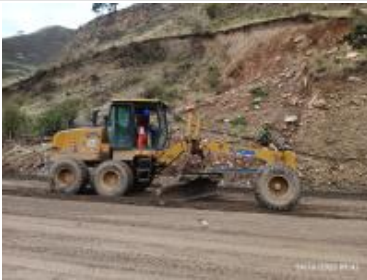
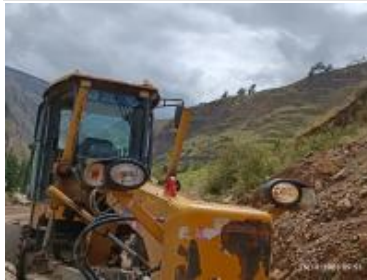
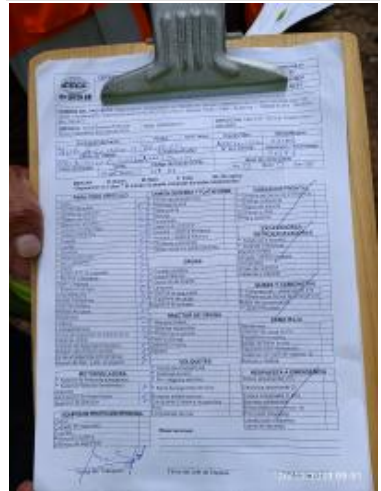
Progresiva: 141+100 aproximadamente
Motoniveladora – MT 01

- No cuenta con el dato del SOAT
- El llenado del formato se realiza a través de un check y no de acuerdo a la descripción contenida en dicho formato.
- Es preciso indicar que, de acuerdo al llenado del check list todos los componentes del equipo se encontraría conforme para la operación de la motoniveladora, sin embargo, al momento de la inspección física no todo estaría conforme.

- El equipo no cuenta con botiquín de primeros auxilios,
- El equipo no cuenta con extintor
- Luces direccionales laterales derecha inoperativo.
- Espejo incompleto
- Personal de obra con EPP parciales.

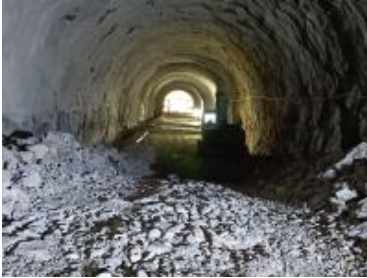
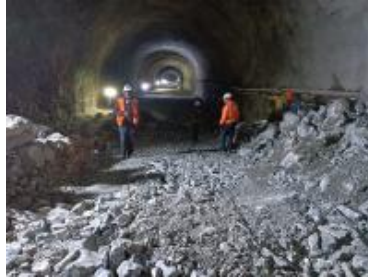
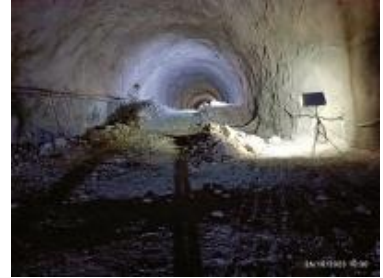
Progresiva: km 144+390 al km 144+975

- La iluminación es aparentemente escasa.
- Cuenta con estación de emergencia
- El agua y baños se encuentran a distancia mayor de 600m del frente de trabajo actual.
- Se cuenta con espacios cubiertos y con mesas y sillas.
- Personal de Obra cuenta con EPP's.

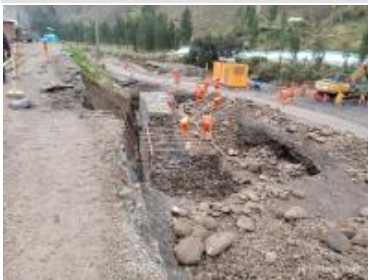
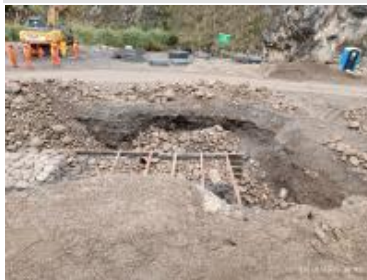
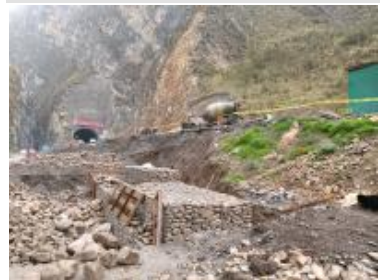
Progresiva: km 145+020 al km 145+460
 600 OBRAS COMPLEMENTARIAS
 602.A Gavión Tipo Caja
 602.C Gavión Tipo Colchón h=0.50 m

- Taludes de corte aparentemente sueltos
- Hacia el talud superior se encuentra una plataforma en la cual, se tiene tránsito fluido de maquinaria pesada, hecho podría generar desestabilización del talud. La señalización restrictiva de circulación vehicular en dicha plataforma es muy cercana al borde del talud.

- El material circundante a los trabajos de construcción de muro gavión es aparentemente suelto, en el que se aprecia sectores en los que se presentó pequeños desprendimientos de material.

- No hay forma de verificar en campo los trabajos preventivos a fin de evitar que se derrumbe el talud.
- No cuenta con carpa con mesa
- Cuenta con baño químico.

- No se cuenta con depósitos para la disposición de residuos, no obstante, el Contratista refiere que se les ha dotado de bolsas para la disposición de residuos.

- No cuenta con estación de emergencia.
- El lavado de las portacomidas es realizado por parte de cada trabajador en campo.
- No se cuenta con controlador vial.

- El área de trabajo se encuentra parcialmente señalizada.
- El personal de obra refiere que se cuenta con agua y carpa con sillas en el área destinada al frente de trabajo del túnel.

- El área no cuenta con áreas de circulación peatonal (accesos) desde la plataforma al interior del frente de trabajo

Es preciso indicar que, el día 18.10.2023, los especialistas en SSO de la DO de PVN y del BID y especialistas en Geología y geotecnia de la DO de PVN, recomendaron al Contratista y Supervisión de Obra mejorar y evaluar de forma permanente los taludes, señalización y accesos en el sector.

Al respecto, se ha solicitado al Contratista y Supervisión de Obra las acciones necesarias a fin del trabajo seguro en cumplimiento de sus obligaciones contractuales y la normativa aplicable.

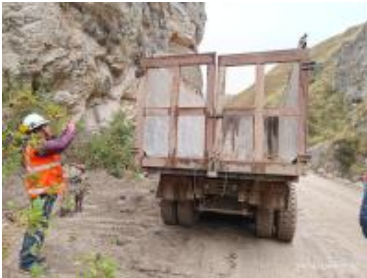
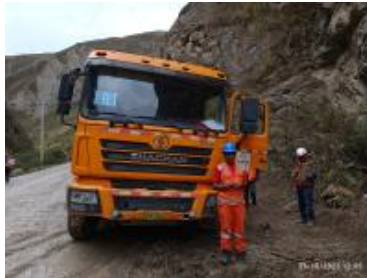
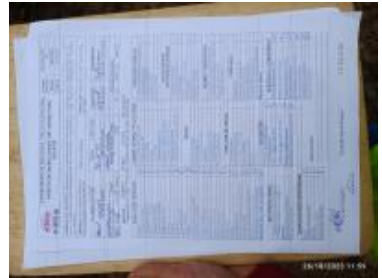
Progresiva: 141+100 aproximadamente
Volquete – BHY-816

- No cuenta con el datos relacionados al SOAT, licencia de conductor, kilometraje
- El llenado del formato se realiza a través de un check y no de acuerdo a la descripción contenida en dicho formato.
- No cuenta con parte de equipos para respuesta a emergencia como Pico, Lampa, Llanta de repuesto.
- No cuenta con Pin – seguros de tolva
- No cuenta con barra de seguridad de tolva
- No cuenta con bisagras estabilizadoras
- No cuenta con compuerta y sistema de ganchos.
- Es preciso indicar que, de acuerdo al llenado del check list todos los componentes del equipo se encontrarían conformes para su operación, sin embargo, al momento de la inspección física no todo estaría conforme.

- Extintor con carga vencida
- Espejo fracturado
- Puerta posterior hechiza que no se encontraría de acuerdo a la normativa aplicable.

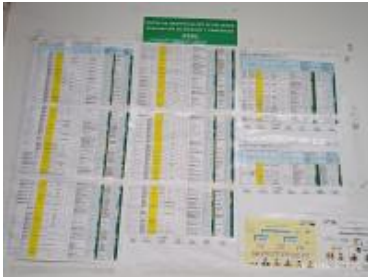
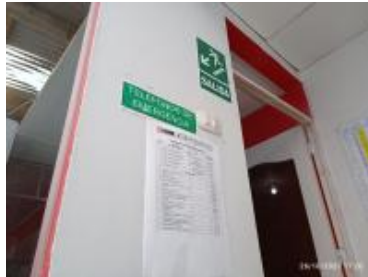
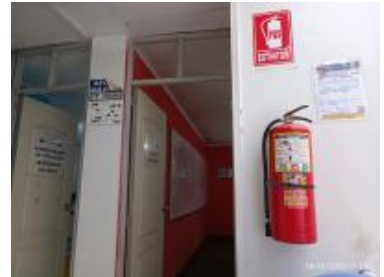
Progresiva: km 130+200 aproximadamente
Oficina Supervisión de obra – La Unión

Pobladores del Distrito de Ripan dan cuenta de empozamientos, colmatación de cunetas, material agregado disperso en la plataforma de sus calles, a fin del cumplimiento de los compromisos asumidos por el Contratista en el mantenimiento y limpieza de las vías de su distrito. Hecho que fue trasladado al Contratista a fin de las acciones correspondientes.

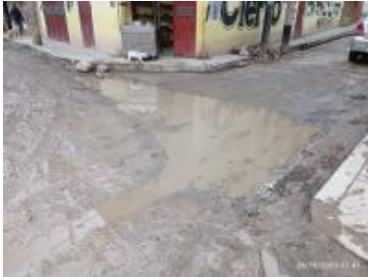
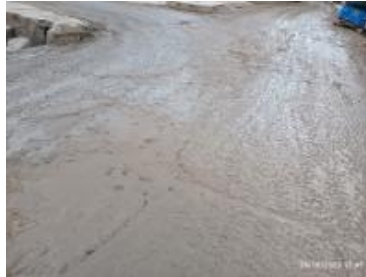
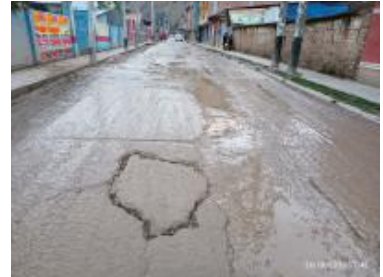
Progresiva: km 130+600 aproximadamente
Calle Tacna - Distrito de Ripan

Debido a la preocupación expresada por Pobladores del distrito de Ripan, se verifica insitu el estado situacional de la vía. Evidenciándose el estado de deterioro sobre todo de la Calle Tacna por donde circulan los vehículos operados de carga pesada de la empresa CR20. Al respecto, se ha solicitado al Contratista y la Supervisión de obra las acciones correctivas inmediatas en e marco de sus obligaciones contractuales.
