## BITACORA ELECTRÓNICA DE OBRA

Confirma Bitacora:	Nro Informe:	Fecha Informe:	Nombre De La Obra:	Personal Encargado:
Si	210	01 - 11 - 2023	HUANUCO - LA UNION - HUALLANCA, TR 1	BORIS WALTER AYLLÓN CARCELÉN

NUMERO DE INFORME No. 0210-2023  
 CONTRATO DE OBRA: No. 127-2018-MTC/ 20  
 EMPRESA CONTRATISTA: CHINA RAILWAY 20 BUREAU GROUP CORPORATION  
 OBRA: "CONSERVACIÓN POR NIVELES DE SERVICIO Y OPERACIÓN DEL CORREDOR VIAL; HUANUCO- LA UNION- HUALLANCA –DV. ANTAMINA – EMP.PE 3N" ( TINGO CHICO) - NUEVAS FLORES - LLATA- ANTAMINA - TRAMO 1 LONGITUD: 52.92 KMS.  
 MONTO DEL CONTRATO : S/ 1,241,495,685.46 INCLUYE IGV  
 MONTO DEL CONTRATO TRAMO 1 ( OI-1) ; S/ 323,942,616.32 Nuevo Monto del Presupuesto OI-1 S/ 395 427 697,64,Inc. I.G.V con precios a junio 2018  
 SUPERVISOR: CONSORCIO SUPERVISOR LOUIS BERGER - HOB  
 CONTRATO DE CONSULTORIA DE OBRA N° 144 -2018-MTC/20.2  
 MONTO DEL CONTRATO DE CONSULTORIA: S/. 123,625,905,13 INCLUYE IGV  
 MONTO ASIGNADO AL PRIMER TRAMO (PRIMER EQUIPO) : S/ 27,450,314.74 INCLUYE IGV LA OBRA ACTUALMENTE SE ENCUENTRA EN EJECUCION

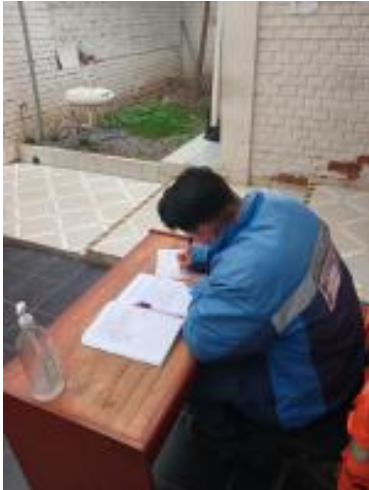
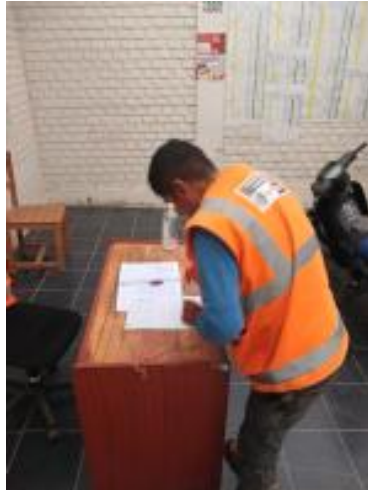
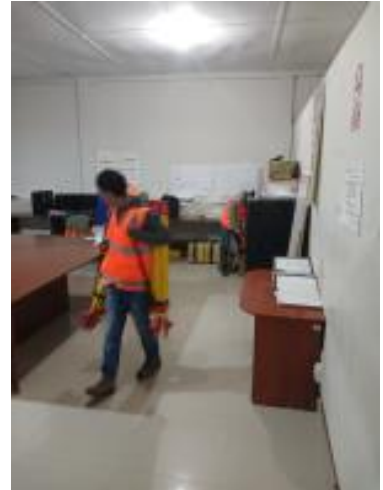
En la Ciudad de huánuco, en la tercera cuadra del Jirón Progreso, se ubica las oficinas de la Supervisión, donde se verifica la presencia de personal técnico de campo realizando la firma de la asistencia diaria desde las 6 am , salen al campo el equipo topográfico, suelos y obras de arte y laboratorio. Hoy es un día feriado ( DIA DE TODOS LOS SANTOS) sin embargo se esta laborando como un día normal , tanto el Personal de Supervisión , Contratista y Especialista en seguimiento en campo de PROVIAS NACIONAL

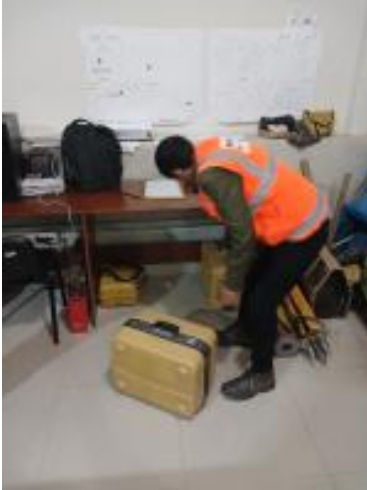
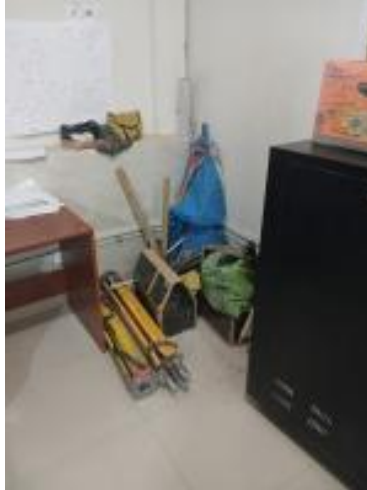
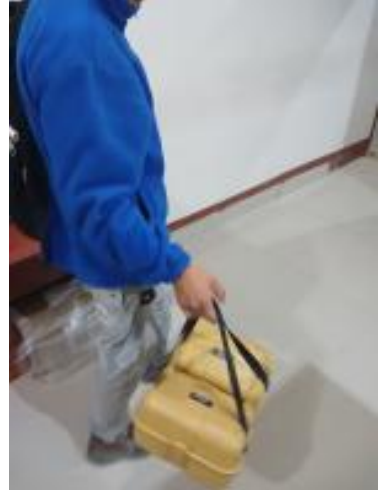
En la Cuidad de huánuco, en la tercera cuadra del Jirón Progreso, se ubica las oficinas de la Supervisión, donde se verifica la presencia de personal técnico de campo realizando la firma de la asistencia diaria desde las 6 am , salen al campo el equipo topográfico, suelos y obras de arte y laboratorio. Hoy es un día feriado ( DIA DE TODOS LOS SANTOS) sin embargo se esta laborando como un día normal , tanto el Personal de Supervisión , Contratista y Especialista en seguimiento en campo de PROVIAS NACIONAL

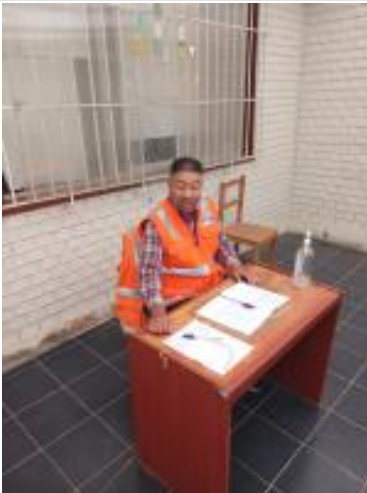
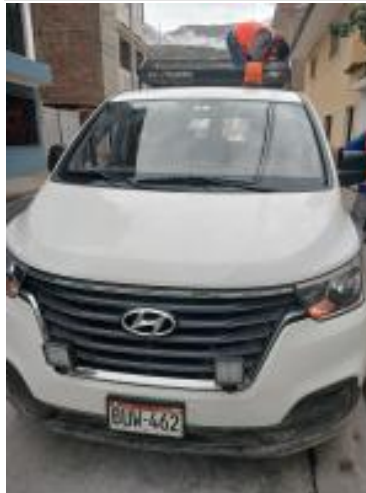
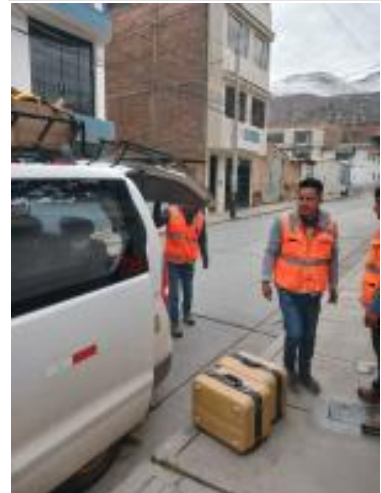
En la Ciudad de huánuco, en la tercera cuadra del Jirón Progreso, se ubica las oficinas de la Supervisión, donde se verifica la presencia de personal técnico de campo realizando la firma de la asistencia diaria desde las 6 am , salen al campo el equipo topográfico, suelos y obras de arte y laboratorio. Hoy es un día feriado ( DIA DE TODOS LOS SANTOS) sin embargo se esta laborando como un día normal , tanto el Personal de Supervisión , Contratista y Especialista en seguimiento en campo de PROVIAS NACIONAL, Se verifica el uso de camioneta VAN placa buw -462 color blanco de 11 puestos que es la unica movilidad del área de topografía, hay 2 vehiculos pick up 4x4 de la Supervisión. NO HAY MAS

Se recomienda a la Supervisión en mantener en buen funcionamiento y completo las unidades (vehículos) para el transporte del personal de la Supervisión y al Monitor (actualmente hay 2 vehículos que no están utilizando por fallas mecánicas y falta de mantenimiento)

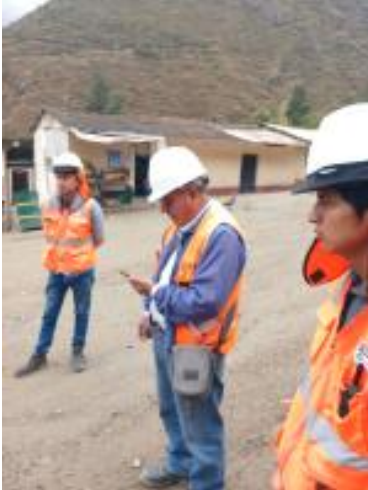
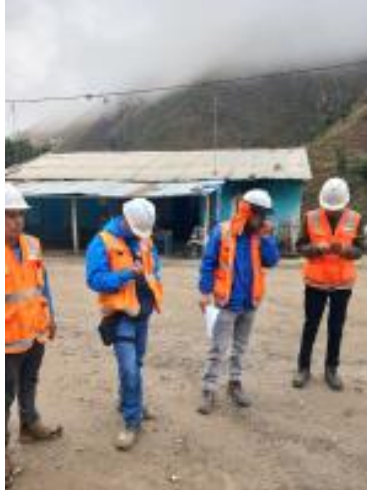
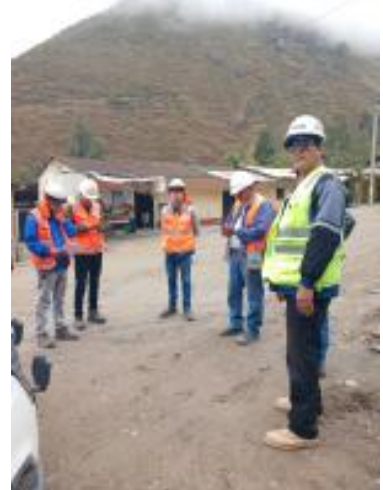
En la progresiva Km. 18+600 se realiza visita de seguimiento y monitoreo al tramo 1 m y en el poblado de huancapallac se realiza charla de seguridad al personal Supervisor.

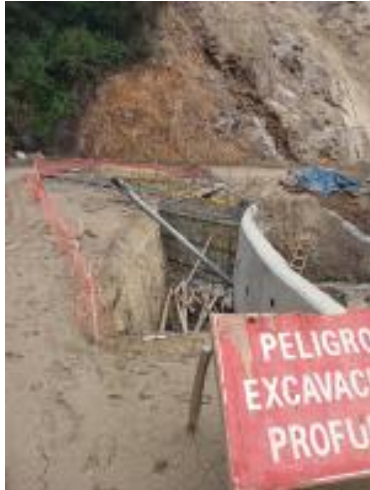
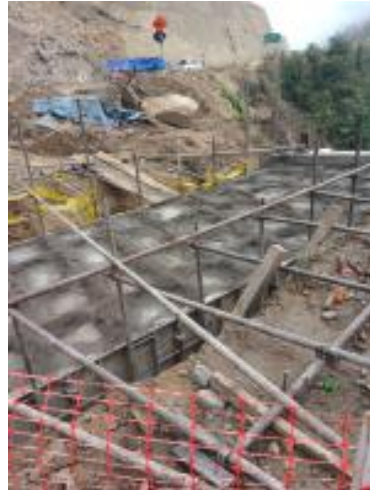
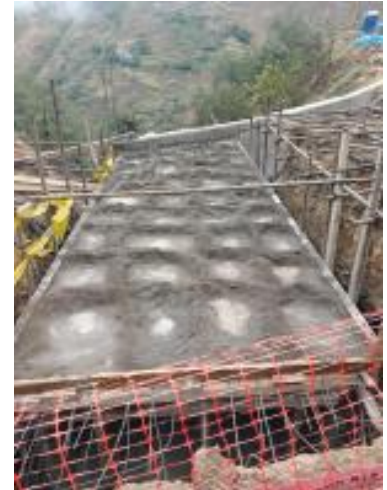
En la progresiva Km. 31+780 se ha construido la mitad de una alcantarilla marco, actualmente se esta curando la parte superior con arena humeda, hasta que adquiera la resistencia esperada a las 28 dias.

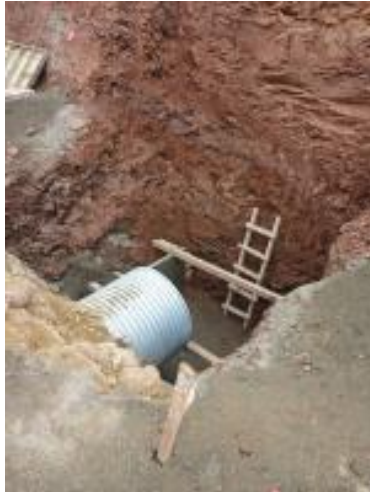
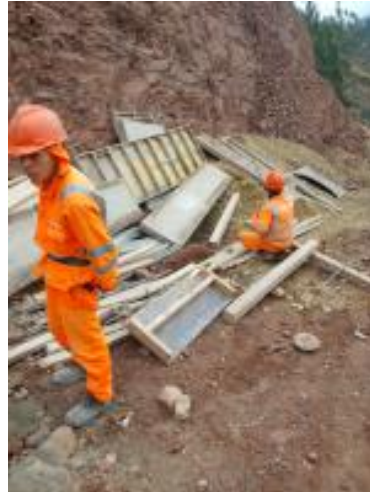
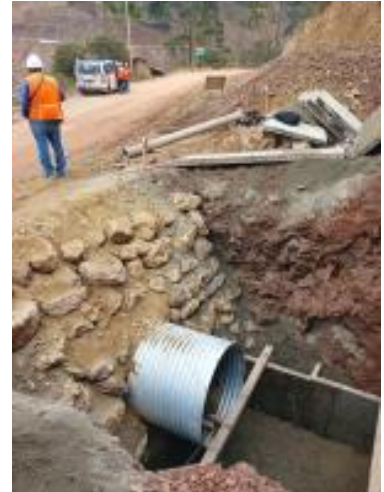
PROGRESIVA KM. 37+393 se realiza el encofrado de cabezal derecho de alcantarilla marco, se utiliza herramientas menores, trabajan 1 capataz, 4 obreros, estan presentes los técnicos de la supervisión.

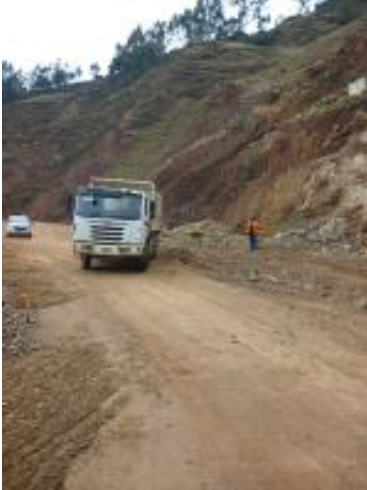
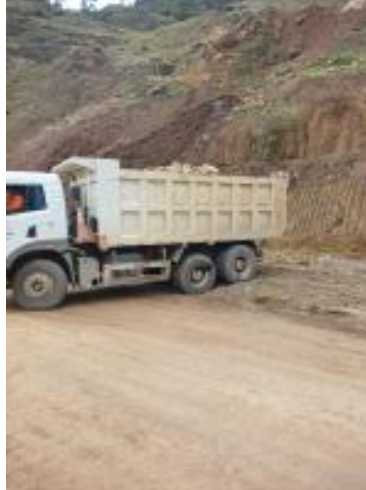
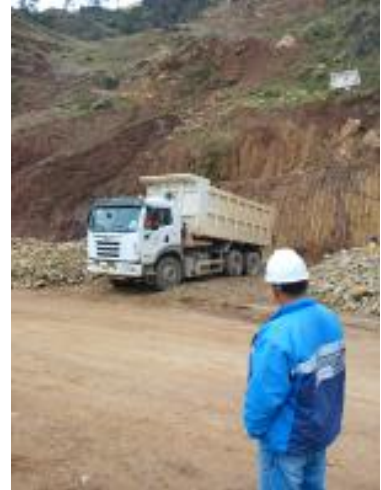
En la progresiva Km. 38+100 se realiza el transporte y colocación de material de relleno en el carril derecho de la vía, en la salida del Puente KICHKI. Se aprecia la utilización de 3 Volquetes trabajan 1 capataz, 3 choferes y esta un técnico controlador de la Supervisión.

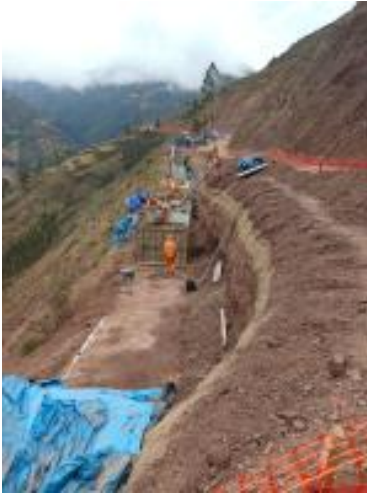
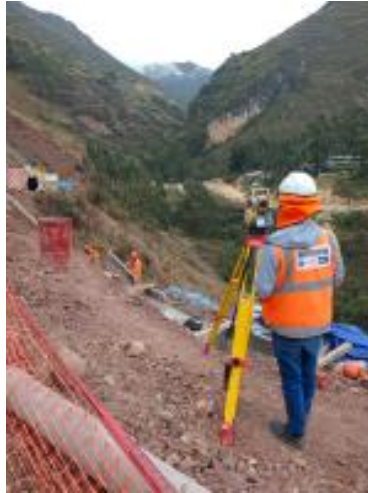
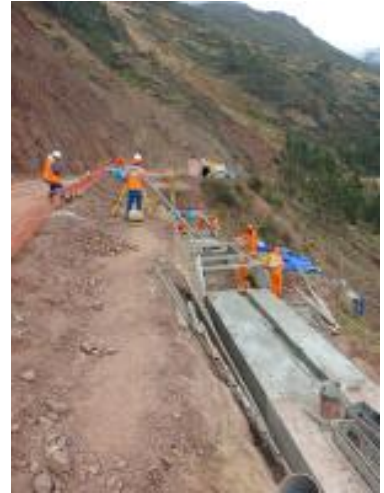
En la progresiva KM. 38+270 al Km. 38+340 se realiza el encofrado de las zapatas para la construcción de muros de concreto ciclópeo, trabajan 1 capataz, 9 obreros, por la supervisión esta lel área de topografía de la supervisión verificando las cotas del encofrado.

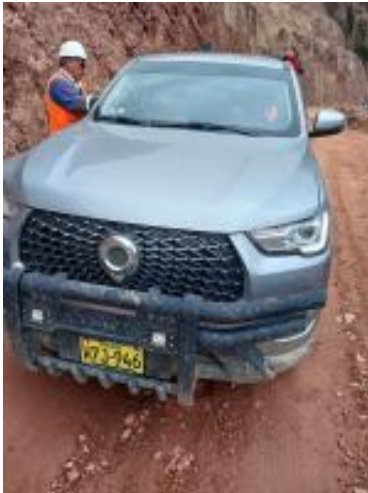
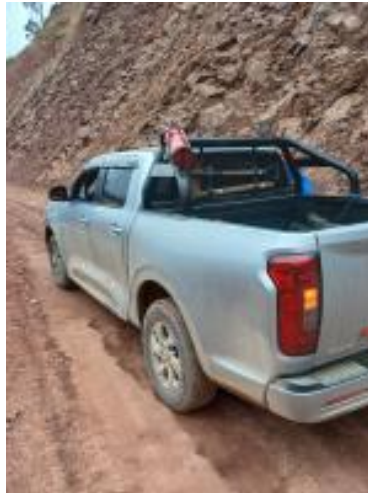
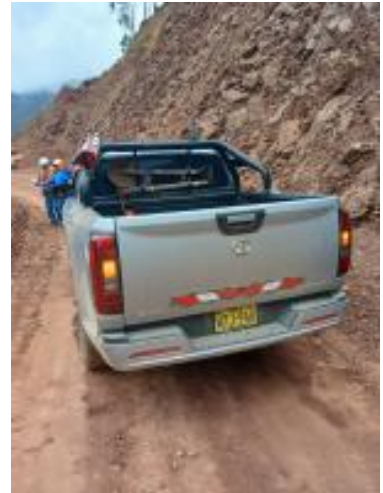
En la progresiva Km. 38+340 se verifica la presencia en campo del VEHICULO PLACA W7J-946 conducido por el Sr. Marco Padilla de la Supervisión.

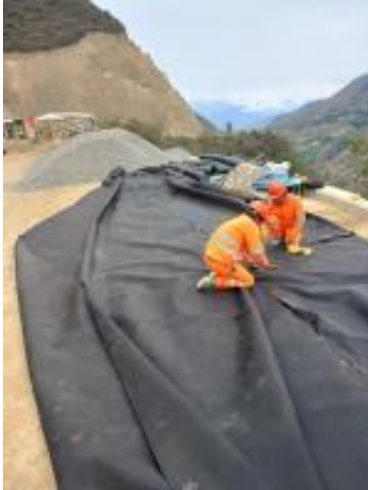
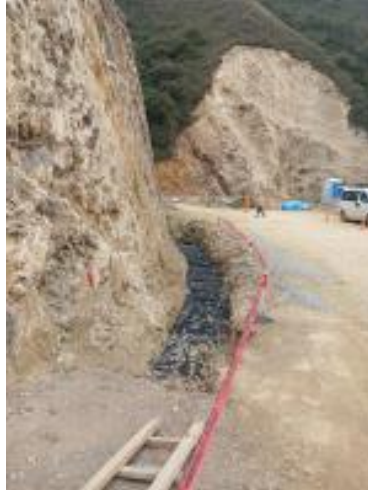
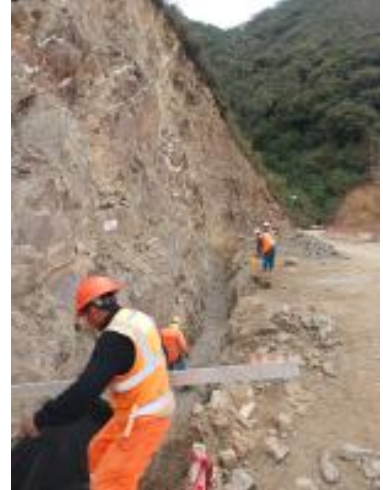
En las progresiva Km. 31+820 al Km. 31+780 se realiza la construcción de sub drenes , en el lado derecho de la vía, se cose el material geotextil , trabajan 1 capataz, 6 obreros, se utiliza herramientas menores,

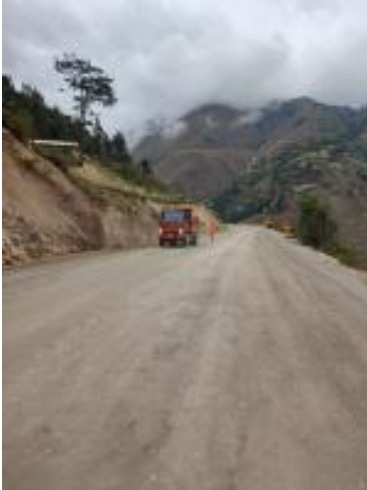
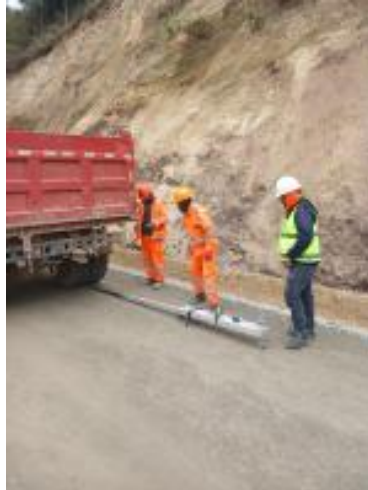
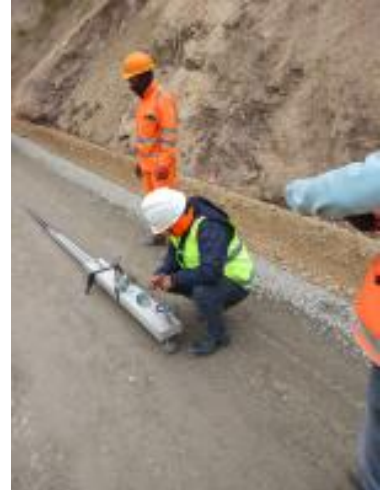
En la progresiva Km. 33+800 al Km. 34+130 se realiza visita de seguimiento y monitoreo al tramo 1 , se aprecia que la Contratista junto a la Supervisión realizan las pruebas de deflexiones de la base construida, se utiliza una camión viga y la viga benkelman de la Contratista. trabajan 1 chofer, 2 tecnicos de la Contratista y 1 tecnico comntrolador de la Supervisión.
