## BITACORA ELECTRÓNICA DE OBRA

INFORME Y/O REPORTE N°110\_CONTRATO N°68-2023-MNT. TÚNEL MACHUPICCHU/NSCP.2023.  
 EMPRESA CONTRATISTA: CONSORCIO CARRETERA CUSCO  
 CONTRATO DE OBRA: N° 057-2021-MTC/ 20, del 07.06.2021  
 Obra: "MEJORAMIENTO DE LA CARRETERA SANTA MARÍA - SANTA TERESA - PUENTE HIDROELÉCTRICA MACHUPICCHU, ITEM B.- CONSTRUCCIÓN DE TÚNEL Y ACCESOS".  
 Monto Del Contrato: S/ 166,167,111.89 INCLUYE IGV  
 Nuevo Monto Contractual: S/ 169' 666, 734.47 INCLUYE IGV: este monto es incluido y deducido por los Adicionales y deductivos vinculantes aprobados según RD.  
 Plazo de Ejecución Contractual: 900 dc  
 Inicio del Plazo Contractual: 23 de junio del 2021  
 Término del Plazo Contractual: 9 de diciembre del 2023  
 Suspensión de Plazo: 123 dc  
 Nuevo Termino del Plazo: 31 de julio del 2024  
 SUPERVISOR: CONSORCIO SUPERVISOR SANTA TERESA  
 CONTRATO DE CONSULTORIA DE OBRA N° 035 -2021-MTC/20.2, del 19.03.2021.  
 Monto del Contrato de Consultoría: S/. 14,391,447,86 INCLUYE IGV

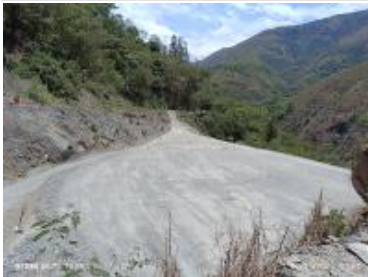
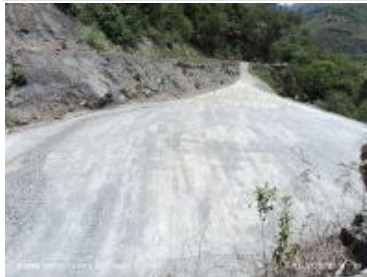
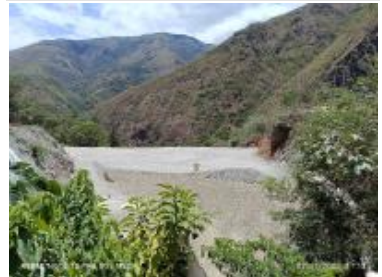
PROGRESIVA: KM6+200  
CONFORMACIÓN DE RELLENO DE ALCANTARILLA MCA 5x5M.

NO SE REALIZÓ ACTIVIDADES EN ESTE FRENTE.

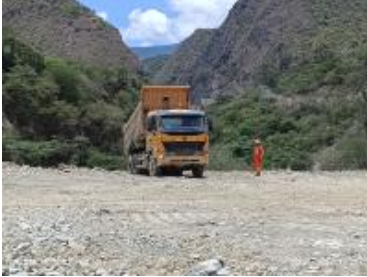
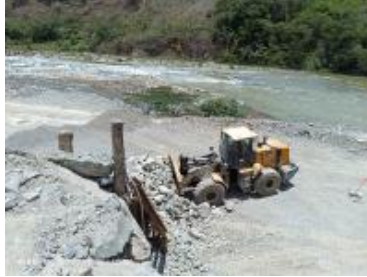
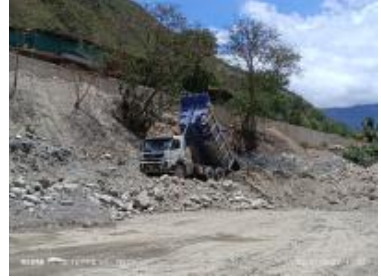
PROGRESIVA: KM 4+980  
EXTRACCIÓN DE MATERIAL PARA AGREGADO DE LA CANTERA SANTA ROSA.  
ACOPIO DE AGREGADO EXTRAÍDO Y TRITURADO.  
ELIMINACIÓN DE MATERIAL EXCAVADO PROVENIENTE DE LOS TRABAJOS EN TÚNEL.  
ZARANDEO PARA MATERIAL DE RELLENO.

MO: 1 PREVENCIÓNISTA (SSOMA), 1 CAPATAZ, 9 OPERADORES, 1 PERSONAL DE PISO, 1 VIGÍA O CONTROLADOR.  
EM: 1 EXCAVADORA SOBRE ORUGA, 8 VOLQUETES, 1 CARGADOR FRONTAL.

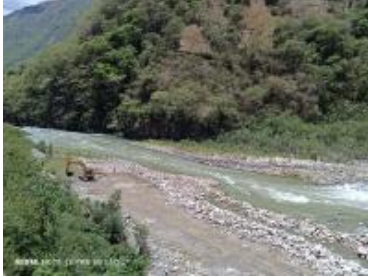
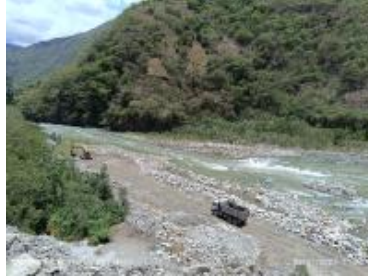
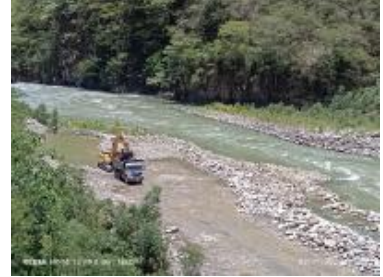
PROGRESIVA: KM 4+980  
EXTRACCIÓN DE MATERIAL PARA AGREGADO DE LA CANTERA SANTA ROSA.  
ACOPIO DE AGREGADO EXTRAÍDO Y TRITURADO

MO: 1 PERSONAL DE PISO, 5 OPERADORES.  
EM: 1 EXCAVADORA SOBRE ORUGA, 3 VOLQUETES, 1 CARGADOR FRONTAL.

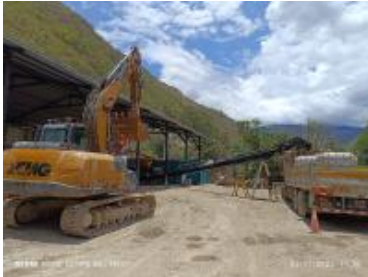
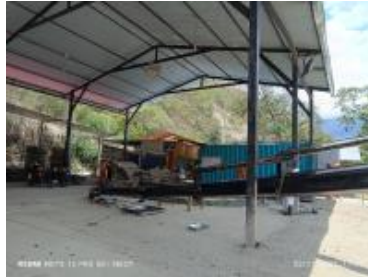
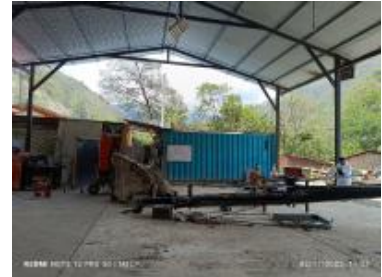
PROGRSIVA: KM4+980  
TALLER MECÁNICO, TALLER DE SOLDADURA.

SE APRECIA MANTENIMIENTO DEL 1 CAMIÓN GRUA, 2 CARGADORES FRONTALES, 1 EXCAVADORA SOBRE ORUGA.  
MO: 2 MECÁNICOS, 2 TÉCNICOS MECÁNICOS, 2 SOLDADORES, 1 AUXILIAR DE SOLDAURA.  
EM: EQUIPOS Y/O HERRAMIENTAS MECÁNICAS, 1 SOLDADORA, HERRAMIENTAS MANUALES.

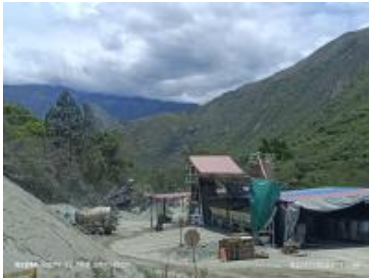
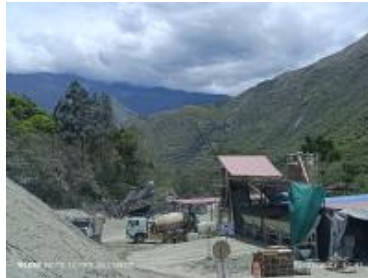
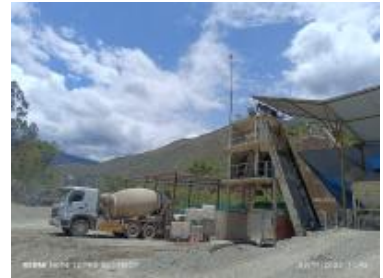
PLANTA DE CONCRETO: PRODUCCIÓN DE CONCRETO, PRODUCCIÓN DE SHOTCRETE PARA EL TÚNEL.

SE APRECIA PRODUCCIÓN DE CONCRETO, PRODUCCIÓN DE SHOTCRETE PARA EL TÚNEL CON SU RESPECTIVO CONTROL DE CALIDAD.

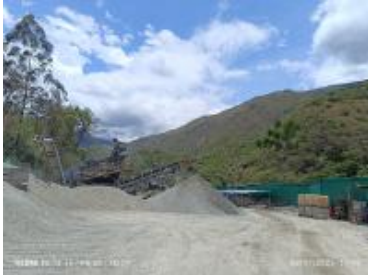
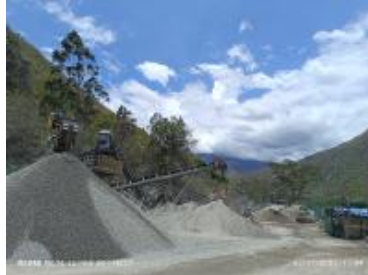
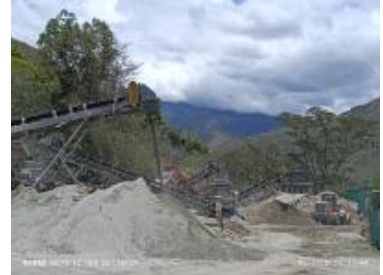
PROGRESIVA: KM 4+980  
PLANTA TRITURADORA (CHANCADORA): PRODUCCIÓN DE AGREGADO.

SE APRECIA LAS FAJAS, MOTORES, Y TODOS LOS COMPONENTES DE LA PLANTA TRITURADORA EN FUNCIONAMIENTO PARA LA PRODUCCIÓN DE AGREGADO.  
MO: 1 INGENIERO ESPECIALISTA DE INSTALACIONES TÚNEL, 1 INGENIERO ASISTENTE DEL ESPECIALISTA DE INSTALACIONES TÚNEL, 1 TÉCNICO DE CONTROL DE CALIDAD, 1 JEFE DE PLANTA TRITURADORA, 2 SOLDADORES, 2 MECÁNICOS, 2 OPERADORES DE LA PLANTA TRITURADORA, 2 ELECTRICISTA, 1 ADMINISTRATIVO, 4 OPERADORES.  
EM: 1 CARGADOR FRONTAL, 3 VOLQUETES, 2 SOLDADORAS, 1 COMPRESORA, HERRAMIENTAS MANUALES.

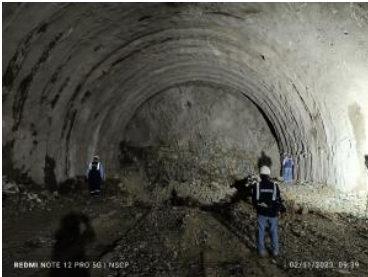
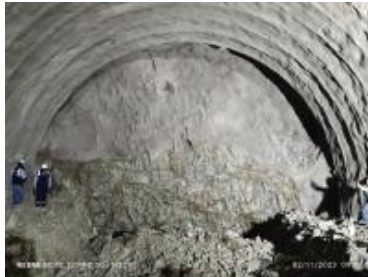
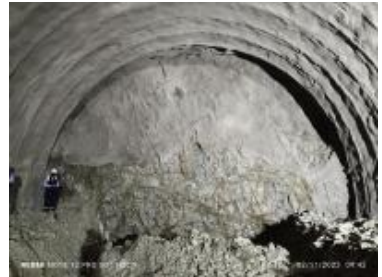
TRAMO: SALIDA-BAHÍA, PK7+855.5@PK7+847.5 - FRENTE: PK7+845.70 (MICROPILOTES).  
 INSTALACIÓN DE MICROPILOTES EN ROCA TIPO V, INYECCIÓN DE LECHADA.  
 EXCAVACIÓN DE ROCA TIPO V EN PORTAL DE SALIDA HACIA LA BAHÍA, PARA CONTRA BÓVEDA.  
 (\*LAS FOTOGRAFÍAS SIGUIENTES SON DE ESTA ACTIVIDAD).  
 LANZAMIENTO DE SHOTCRETE PARA SOSTENIMIENTO PREVENTIVO.  
 ELIMINACIÓN DE MATERIAL EXCAVADO (ROCA TIPO V).  
 REPLANTEO Y NIVELACIÓN DE CIMBRAS Y CONTROL DE LA EXCAVACIÓN.  
 INSTALACIÓN DE CIMBRAS PARA ROCA TIPO V.  
 LANZAMIENTO DE SHOTCRETE PARA REFUERZO DEL ÁREA EXCAVADA Y DE LA CIMBRA O CERCHA.

SE APRECIA ACTIVIDADES PROPIAS A LA EXCAVACIÓN DE ROCA TIPO V Y ACTIVIDADES QUE SE GENERAN DESPUES DE ESTA, EN EL PORTAL DE SALIDA DEL TÚNEL HACIA LA BAHÍA; EL MATERIAL EXCAVADO SE PROCEDE A ELIMINAR AL DME KM4+980. LUEGO DE LA VERIFICACIÓN DE LAS ACTIVIDADES Y PREVIA LA AUTORIZACIÓN DE LA SUPERVISIÓN SE PROCEDE A REALIZAR EL LANZAMIENTO DE SHOTCRETE PARA REFUERZO DEL ÁREA EXCAVADA, LUEGO SE REALIZA LA INSTALACIÓN DE CIMBRAS O CERCHAS PARA ROCA TIPO V PARA PROSEGUIR CON EL LANZAMIENTO DE SHOTCRETE PARA REFUERZO, ES NECESARIO INDICAR QUE YA INSTALADAS LAS CIMBRAS O CERCHAS, EN 8M SE PROCEDE INSTALAR LOS MICROPILOTES EN ROCA TIPO V (12M CON TRASLAPE DE 4M) E INYECCIÓN DE LECHADA EN LOS MICROPILOTES.  
 MO: 1 ESPECIALISTA EN GEOLOGÍA Y GEOTECNIA DE LA SUPERVISIÓN, 1 ESPECIALISTA DE TÚNEL DEL CONTRATISTA, 1 INGENIERO ASISTENTE DE PRODUCCIÓN, 1 CAPATAZ, 8 OPERADORES, 1 OPERARIO, 4 OFICIALES, 1 TÉCNICO ELECTRICISTA, 1 MECÁNICO, 1 VIGÍA, 1 TOPOÓGRAFO, 1 AUXILIAR DE TOPOGRAFÍA.

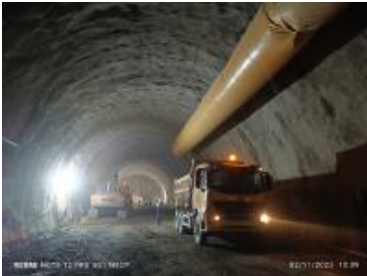
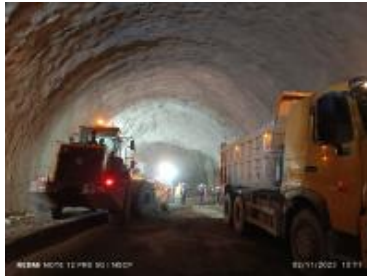
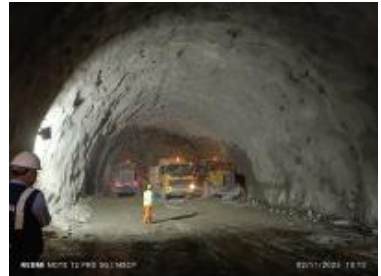
TRAMO: BAHÍA -SALIDA PK7+617  
 PERFORACIÓN, DISPOSICIÓN O CARGUÍO DE EXPLOSIVOS EN ROCA TIPO III.  
 EXCAVACIÓN DE ROCA TIPO III EN BAHÍA HACIA PORTAL DE SALIDA. (\* LAS FOTOGRAFÍAS SIGUIENTES HACEN REFERENCIA A ESTA ACTIVIDAD).  
 ELIMINACIÓN DE ROCA TIPO III. (\* LAS FOTOGRAFÍAS SIGUIENTES HACEN REFERENCIA A ESTA ACTIVIDAD).  
 LANZAMIENTO DE SHOTCRETE PREVENTIVO PARA REFUERZO DEL ÁREA EXCAVADA.  
 PERFILADO ROCA TIPO III.  
 INSTALACIÓN PERNOS PARA ROCA TIPO III  
 INYECCIÓN DE LECHADA EN PERNOS.  
 LANZAMIENTO DE SHOTCRETE PARA REFUERZO DEL ÁREA EXCAVADA Y PERNOS.

SE APRECIA PROCESOS CONSTRUCTIVOS DE PERFORACIÓN, VOLADURA, EXCAVACIÓN DE ROCA TIPO II EN BAHÍA HACIA PORTAL DE SALIDA DEL TUNEL, ELIMINACIÓN DE ROCA TIPO III, INSTALACIÓN DE PERNOS E INYECCIÓN DE LECHADA, LUEGO DE LA VERIFICACIÓN DE LAS ACTIVIDADES Y PREVIA LA AUTORIZACIÓN DE LA SUPERVISIÓN SE PROCEDE A REALIZAR EL LANZAMIENTO DE SHOTCRETE PARA REFUERZO DEL ÁREA EXCAVADA Y PERNOS INSTALADOS; ACTIVIDADES QUE SE VIENEN REALIZANDO EN LOS TURNOS DIURNO Y NOCTURNO.  
 MO: 1 INGENIERO DE TUNEL, 1 INGENIERO ASISTENTE DE PRODUCCIÓN, 1 PREVENIONISTA (SSOMA), 1 CAPATAZ, 16 OPERADORES, 6 OPERARIOS, 4 OFICIALES, 1 TÉCNICO ELECTRICISTA, 1 MECÁNICO, 1 VIGÍA, 1 TOPÓGRAFO, 1 AUXILIAR DE TOPOGRAFÍA, 1 AYUDANTE DE TOPOGRAFÍA.  
 EM: 1 MARTILLO HIDRÁULICO (PICOTÓN), 1 JUMBO, 1 TELEHANDLER, 1 EQUIPO ROBOTIZADO PARA LANZAMIENTO DE SHOTCRETE, 4 MIXERES, HERRAMIENTAS MANUALES, 1 ESTACIÓN TOTAL ROBÓTICA, 1 EXCAVADORA SOBRE ORUGA, 2 CARGADORES FRONTALES, 5 VOLQUETES.

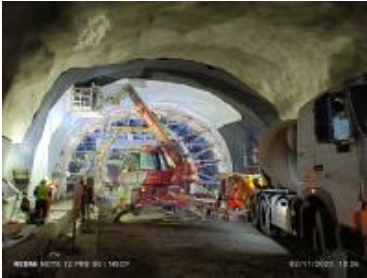
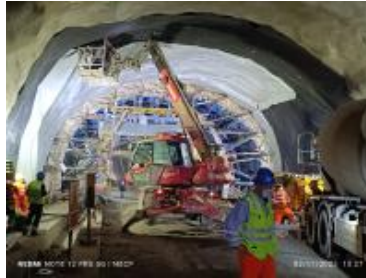
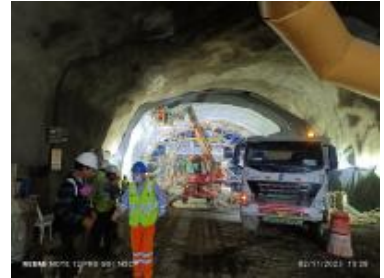
VACIADO DE CONCRETO F'C=300KG/CM PARA REVESTIMIENTO DEL TÚNEL (BAHÍA DE ESTACIONAMIENTO)

ENCOFRADO PARA CONCRETO REVESTIMIENTO F'C=300KG/CM<sup>3</sup> DEL TÚNEL (SECCIÓN DEL ENCOFRADO DEL ANDAMIO DESLIZANTE DE 12M - PAVIMENTADORA DE CONCRETO).

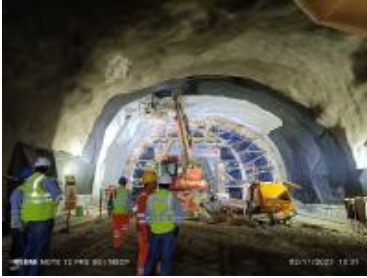
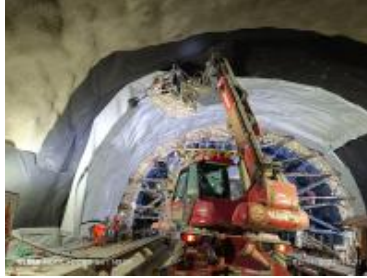
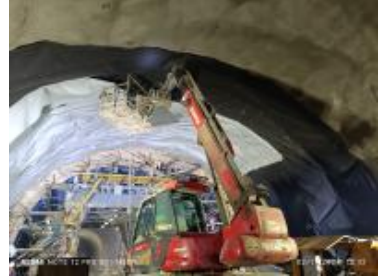
IMPERMEABILIZACION: INSTALACIÓN GEOTEXTIL, LAMINA DE IMPERMEABILIZACIÓN DE 2MM, TUBERÍA DE  $\varnothing$ 110MM.

SE APRECIA TENDIDO DEL GEOTEXTIL, RECUBIERTA POR LA LAMINA IMPERMEABILIZANTE DE 2MM Y LA INSTALACIÓN DE TUBERÍA DE  $\varnothing$ 110MM; PARA LA EJECUCIÓN DE ESTAS ACTIVIDADES SE CUENTA CON LOS EQUIPOS Y MAQUINARIAS:

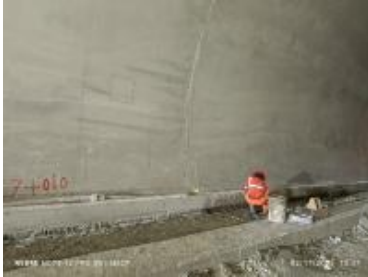
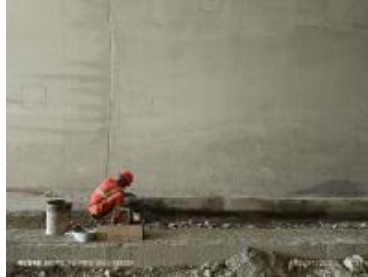
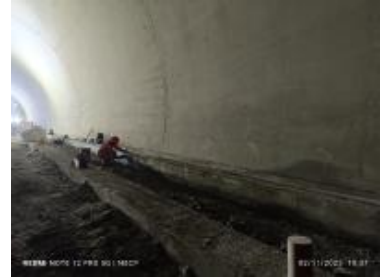
PROGRESIVA: KM6+970@KM7+010  
SOLAQUEO DE VEREDA DERECHA (BORDILLO) 1RA FASE.

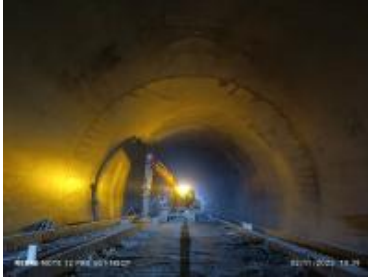
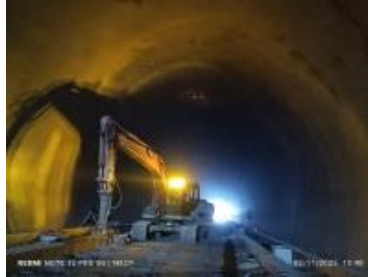
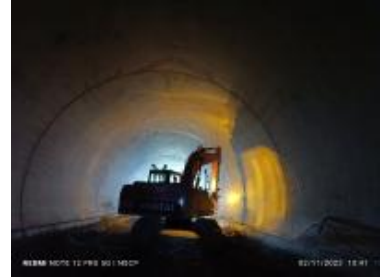
PROGRESIVA: KM6+970  
CORTE, ELIMINACIÓN DE RIELES.

SE APRECIA CORTE, ELIMINACIÓN DE RIELES, RIELES DE CONCRETO QUE SE EJECUTARON POR ROCESO CONSTRUCTIVO A COSTO DEL CONTRATISTA.  
NO SE APRECIA UN PERSONAL DE PISO O VIGIÁ PARA CONTROLAR EL TRÁNSITO DEL PERSONAL.  
MO: 1 OPERARIO.  
EM: 1 MARTILLO HIDRÁULICO SOBRE ORUGA.

- Se recomienda al contratista continuar con la programación de las actividades en cumplimiento al cronograma actual aprobado. Se recomienda constante mantenimiento de sus equipos y maquinarias; por otra parte, recomienda al contratista hacer entrega de EPPs a los colaboradores en obra.
- Se recomienda a la supervisión agilizar de manera oportuna los permisos respectivos para la explotación de la Cantera Chaullay; asimismo se recomienda mayor control de las actividades en obra y exigencia al contratista en cumplimiento de la seguridad en obra.

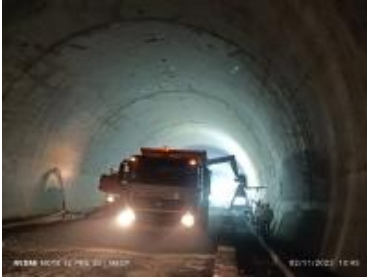
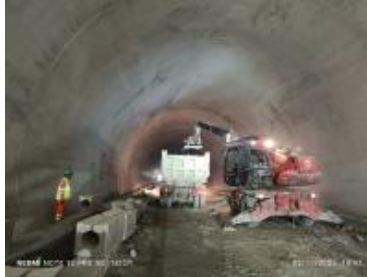
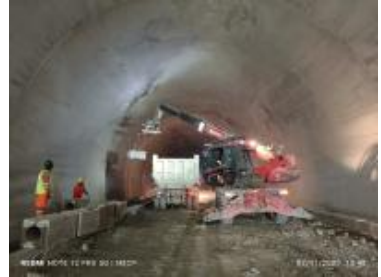
PROGRESIVA: KM6+760  
ACOPIO DE CAJAS PREFEBRICADAS CAZ.

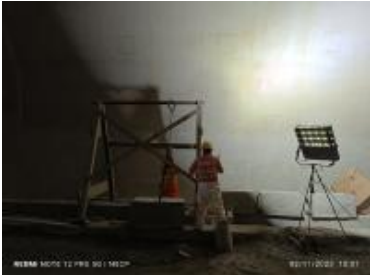
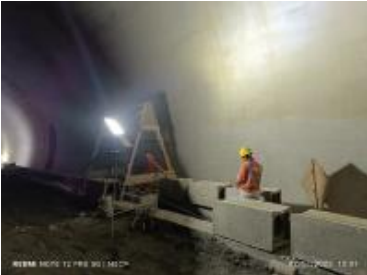
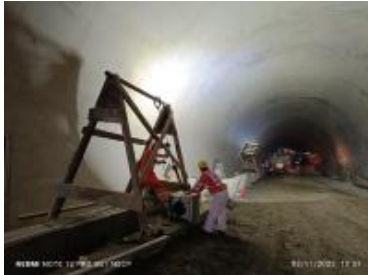
PROGRESIVA: PK6+760  
INSTALACIÓN DE CAJAS CAZ LATERAL IZQUIERDO.

SE APRECIA INSTALACIONES DE CAJAS PREFABRICADAS TIPO CAZ EN LATERAL IZQUIERDO DEL TUNEL.  
MO: 1 CAPATAZ, 2 OPERARIOS, 2 OFICIALES.  
EM: 1 POLEA, HERRAMIENTAS MANUALES.

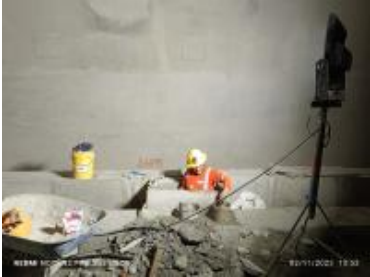
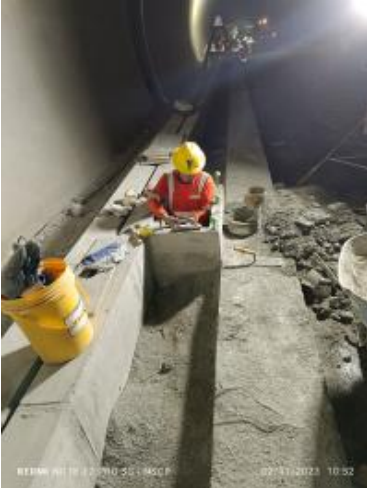
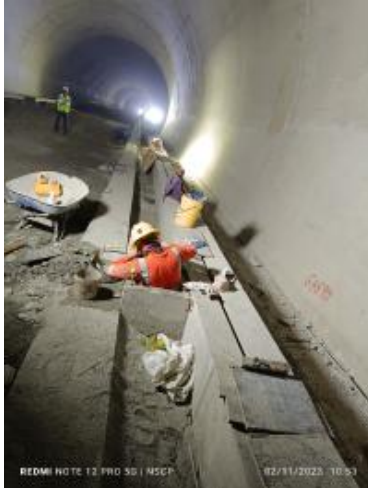
PROGRESIVA: KM6+690  
SOLAQUEO DE ARQUETA IZQUIERDA

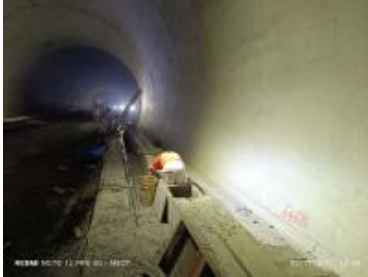
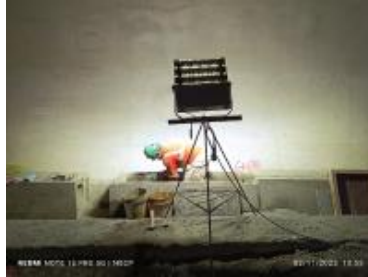
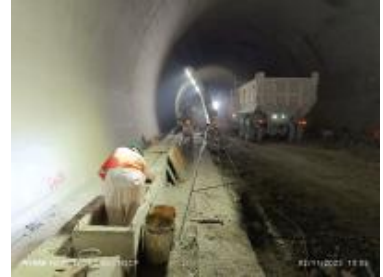
PROGRESIVA: KM6+680  
SOLAQUEO DE CAJA SIFÓNICA

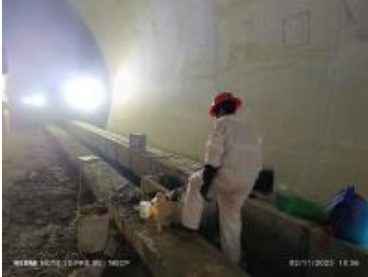
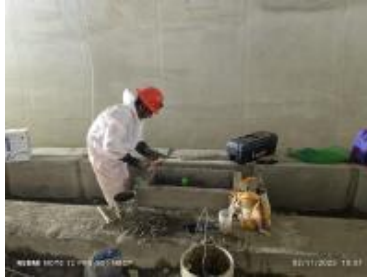
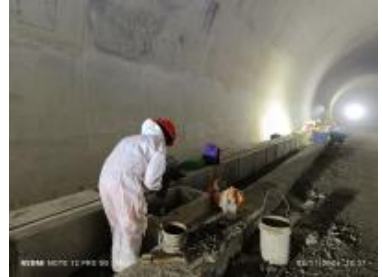
PROGRESIVA: KM6+665  
SOLAQUEO DE ARQUETA IZQUIERDA

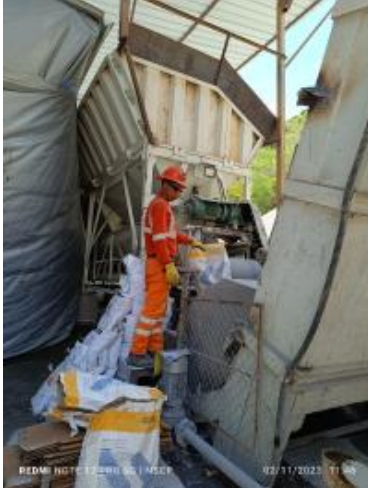
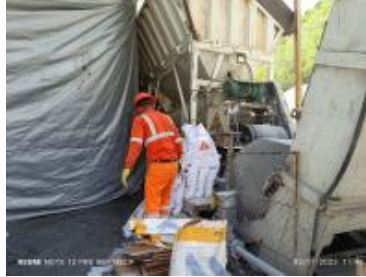
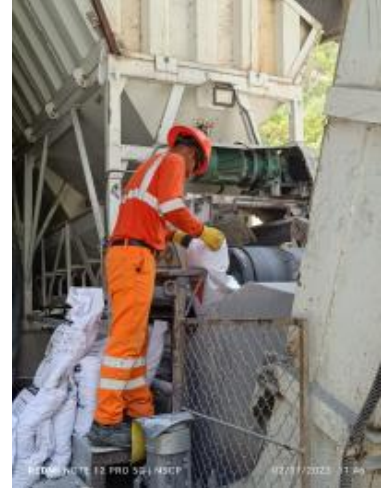
PROGRESIVA: KM4+980  
PLANTA DE CONCRETO: COLABORADORES SIN MASCARILLA RESPIRADORES (FULL FACE)

SE APRECIA A LOS COLABORADORES QUE ESTAN DIRECTAMENTE EN CONTACTO CON LOS MATERIALES PARA LAS MEZCLAS DE CONCRETO Y SCHOTCRETE SIN RESPIRADORES (FULL FACE).
