BITACORA ELECTRÓNICA DE OBRA

Confirma Bitacora:	Nro Informe:	Fecha Informe:	Nombre De La Obra:	Personal Encargado:
Si	211	02 - 11 - 2023	HUANUCO - LA UNION - HUALLANCA, TR 1	BORIS WALTER AYLLÓN CARCELÉN

NUMERO DE INFORME No. 0211-2023
 CONTRATO DE OBRA: No. 127-2018-MTC/ 20
 EMPRESA CONTRATISTA: CHINA RAILWAY 20 BUREAU GROUP CORPORATION
 OBRA: "CONSERVACIÓN POR NIVELES DE SERVICIO Y OPERACIÓN DEL CORREDOR VIAL; HUANUCO- LA UNION- HUALLANCA –DV. ANTAMINA – EMP.PE 3N" (TINGO CHICO) - NUEVAS FLORES - LLATA- ANTAMINA - TRAMO 1 LONGITUD: 52.92 KMS.
 MONTO DEL CONTRATO : S/ 1,241,495,685.46 INCLUYE IGV
 MONTO DEL CONTRATO TRAMO 1 (OI-1) ; S/ 323,942,616.32 Nuevo Monto del Presupuesto OI-1 S/ 395 427 697,64,Inc. I.G.V con precios a junio 2018
 SUPERVISOR: CONSORCIO SUPERVISOR LOUIS BERGER - HOB
 CONTRATO DE CONSULTORIA DE OBRA N° 144 -2018-MTC/20.2
 MONTO DEL CONTRATO DE CONSULTORIA: S/. 123,625,905,13 INCLUYE IGV
 MONTO ASIGNADO AL PRIMER TRAMO (PRIMER EQUIPO) : S/ 27,450,314.74 INCLUYE IGV LA OBRA ACTUALMENTE SE ENCUENTRA EN EJECUCION

Panel Fotográfico de la Bitacora de Obras

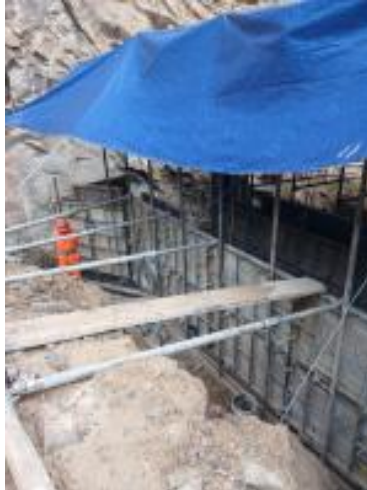
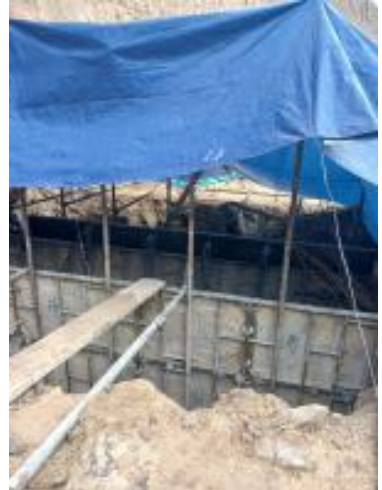
PROGRESIVA KM. 31+701
VISITA DE SEGUIMIENTO Y MONITOREO AL TRAMO 1: CONSTRUCCION DE ALCANTARILLA MARCO
CODIGO. 500 DRENAJES
PARTIDA: 503.I ENCOFRADO Y DESENCOFRADO

En la progresiva Km. 31+70Q se realiza el encofrado de la mitad de una alcantarilla marco, en el lado derecho de la vía. se utiliza herramientas menores, trabajan 1 capataz, y 4 obreros.

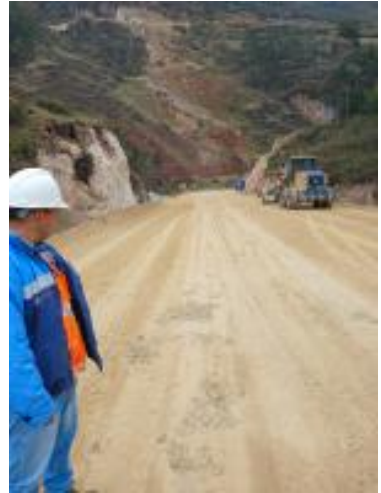
PROGRESIVA KM. 37+650 a KM. 37+800

En la progresiva Km. 37+650 al Km. 37+800 se realiza la conformación del terraplén, todavía falta una capa en el lado derecho de la vía, se utiliza una motoniveladora, una compactadora de rodillo y un camión cisterna.

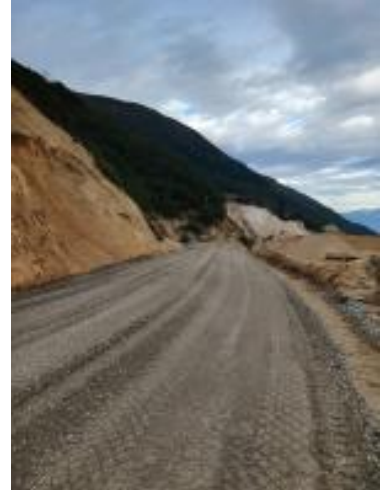
PROGRESIVA KM. 33+700
VISITA DE SEGUIMIENTO Y MONITOREO AL TRAMO 1 : CONSTRUCCION DE BASES
CODIGO :400 PAVIMENTOS
CODIGO 400.A CAPAS ANTICONTAMINANTES SUB BASES Y BASES
PARTIDA: 403.A BASE GRANULAR

En la progresiva Km. 33+700 se realiza la construcción de base granular, donde se utiliza 3 motoniveladoras, 3 compactadoras de rodillo y un cisterna, trabajaron 1 capataz, 6 operadores, 1 chofer, 4 obreros, 2 vigías ,
