## BITACORA ELECTRÓNICA DE OBRA

Confirma Bitacora:	Nro Informe:	Fecha Informe:	Nombre De La Obra:	Personal Encargado:
Si	211	02 - 11 - 2023	HUANUCO - LA UNION - HUALLANCA, TR 1	BORIS WALTER AYLLÓN CARCELÉN

NUMERO DE INFORME No. 0211-2023  
 CONTRATO DE OBRA: No. 127-2018-MTC/ 20  
 EMPRESA CONTRATISTA: CHINA RAILWAY 20 BUREAU GROUP CORPORATION  
 OBRA: "CONSERVACIÓN POR NIVELES DE SERVICIO Y OPERACIÓN DEL CORREDOR VIAL; HUANUCO- LA UNION- HUALLANCA –DV. ANTAMINA – EMP.PE 3N" ( TINGO CHICO) - NUEVAS FLORES - LLATA- ANTAMINA - TRAMO 1 LONGITUD: 52.92 KMS.  
 MONTO DEL CONTRATO : S/ 1,241,495,685.46 INCLUYE IGV  
 MONTO DEL CONTRATO TRAMO 1 ( OI-1) ; S/ 323,942,616.32 Nuevo Monto del Presupuesto OI-1 S/ 395 427 697,64,Inc. I.G.V con precios a junio 2018  
 SUPERVISOR: CONSORCIO SUPERVISOR LOUIS BERGER - HOB  
 CONTRATO DE CONSULTORIA DE OBRA N° 144 -2018-MTC/20.2  
 MONTO DEL CONTRATO DE CONSULTORIA: S/. 123,625,905,13 INCLUYE IGV  
 MONTO ASIGNADO AL PRIMER TRAMO (PRIMER EQUIPO) : S/ 27,450,314.74 INCLUYE IGV LA OBRA ACTUALMENTE SE ENCUENTRA EN EJECUCION

## Panel Fotográfico de la Bitacora de Obras

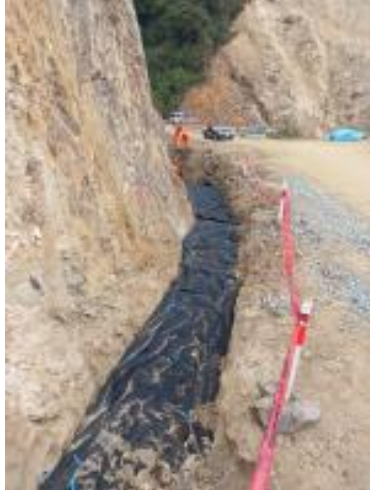
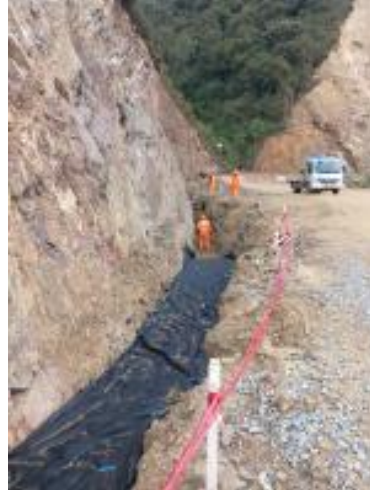
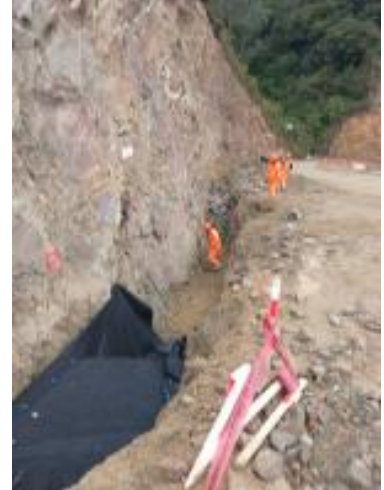
PROGRESIVA KM. 31+800 AL KM. 31+840  
CODIGO : 500 DRENAJES  
PARTIDA: 509.A SUBDRENES

En las progresiva Km. 31+800 al Km. 31+840 se realiza la construcción de sub drenes , en el lado derecho de la vía, se cose el material geotextil , trabajan 1 capataz, 6 obreros, se utiliza herramientas menores,

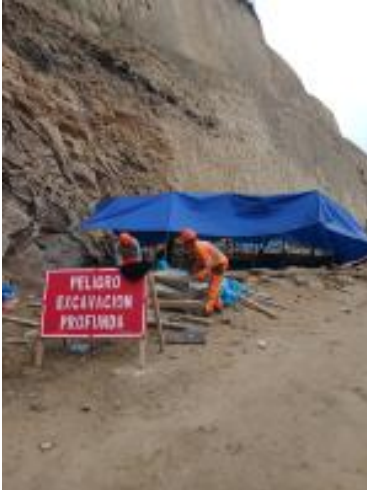
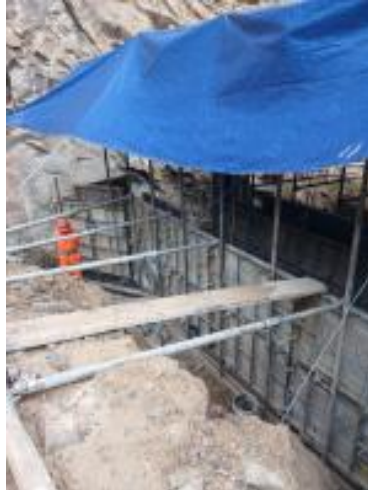
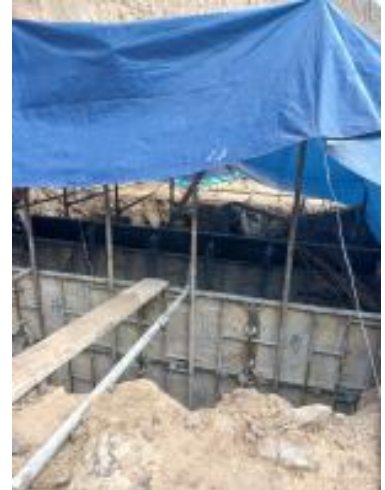
PROGRESIVA KM. 31+701  
VISITA DE SEGUIMIENTO Y MONITOREO AL TRAMO 1: CONSTRUCCION DE ALCANTARILLA MARCO  
CODIGO. 500 DRENAJES  
PARTIDA: 503.I ENCOFRADO Y DESENCOFRADO

En la progresiva Km. 31+70Q se realiza el encofrado de la mitad de una alcantarilla marco, en el lado derecho de la vía. se utiliza herramientas menores, trabajan 1 capataz, y 4 obreros.

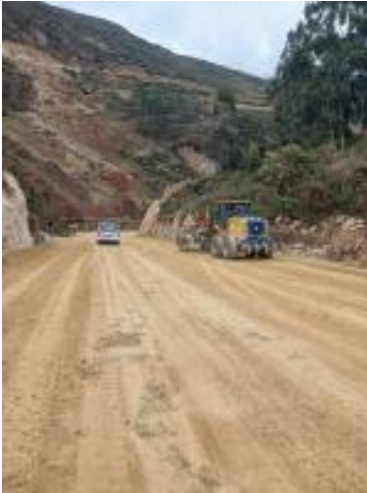
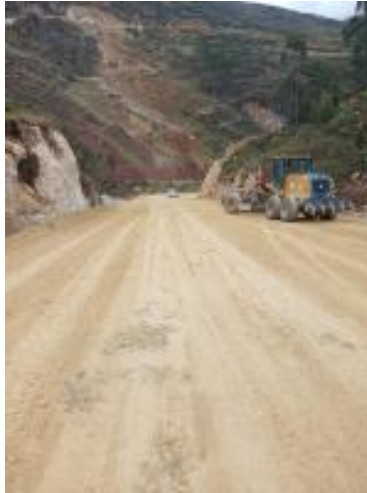
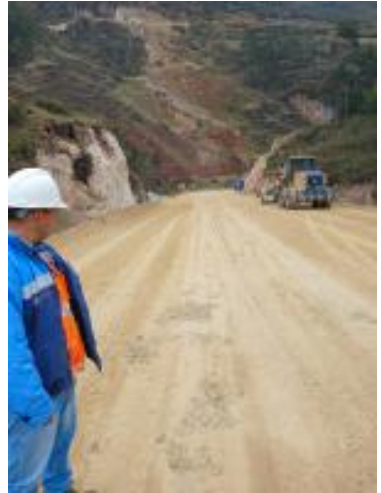
PROGRESIVA KM. 37+650 a KM. 37+800

En la progresiva Km. 37+650 al Km. 37+800 se realiza la conformación del terraplén, todavía falta una capa en el lado derecho de la vía, se utiliza una motoniveladora, una compactadora de rodillo y un camión cisterna.

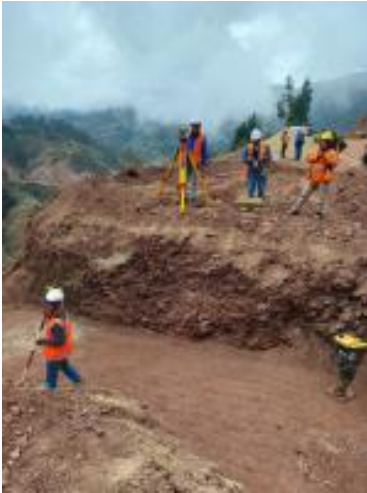
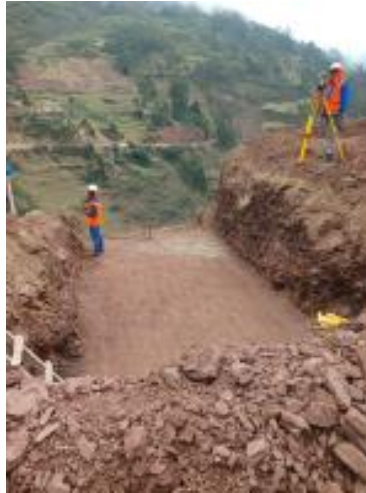
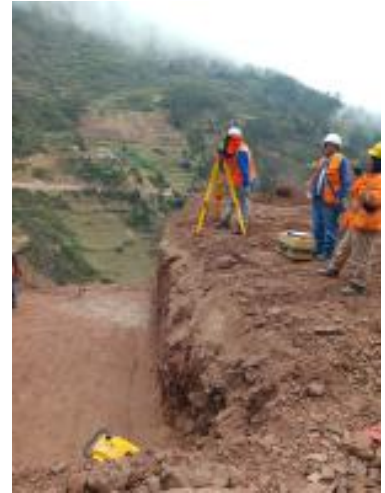
PROGRESIVA KM. 38+499.85  
CODIGO: 500 DRENAJE  
PARTIDA: 501.E EXCAVACION NO CLASIFICADA PARA ESTRUCTURAS

En la progresiva KM. 38+499.85 se ha realizado la excavación no clasificada para estructuras ( en la mitad izquierda de la vía ) , Se realiza el chequeo de los niveles por parte de la supervisión, se utilizo equipo excavador y herramientas menores, trabajaron 1 capataz, 1 operador y 2 obreros

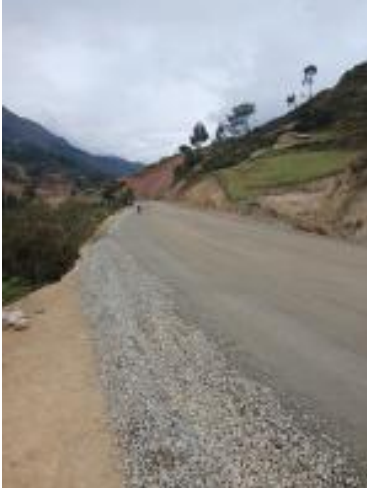
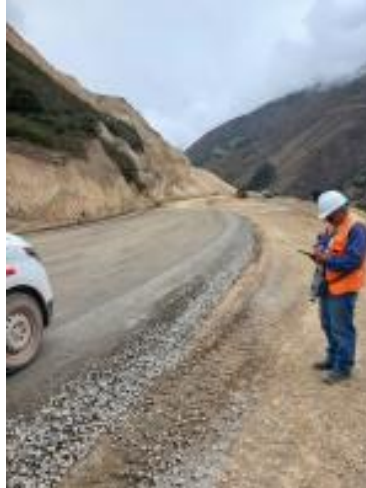
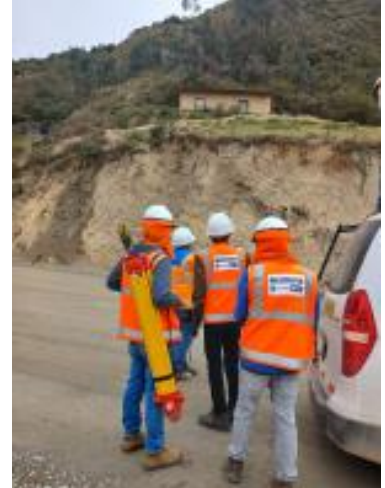
PROGRESIVA KM. 33+800 AL KM. 34+120  
VISITA DE SEGUIMIENTO Y MONITOREO AL TRAMO 1 : CONSTRUCCION DE BASES  
CODIGO :400 PAVIMENTOS  
CODIGO 4020.A CAPAS ANTICONTAMINANTES SUB BASES Y BASES  
PARTIDA: 403.A BASE GRANULAR

En las progresivas Km. 33+800 al Km. 34+120 se ha construido base granular, donde se ha utilizado 3 motoniveladoras, 3 compactadoras de rodillo y un cisterna, trabajaron 1 capataz, 6 operadores, 1 chofer, 4 obreros, 2 vigias , Actualmente la Supervisión ( área de topografía) realiza un chequeo de los niveles de la base granular construida.

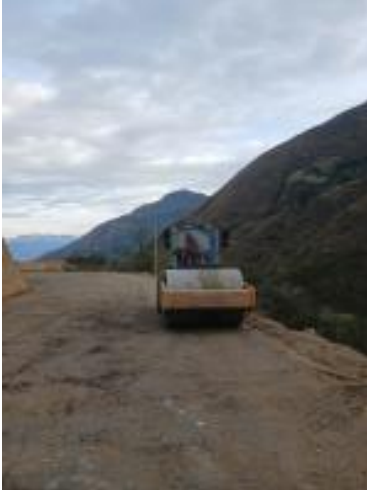
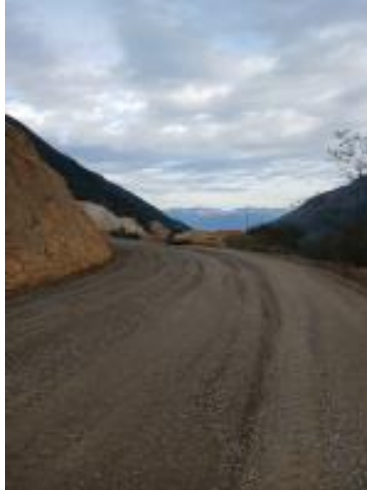
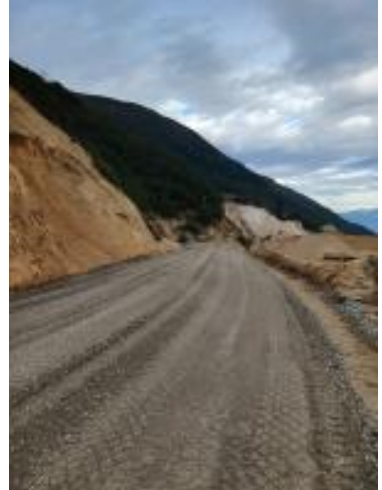
PROGRESIVA KM. 33+700  
VISITA DE SEGUIMIENTO Y MONITOREO AL TRAMO 1 : CONSTRUCCION DE BASES  
CODIGO :400 PAVIMENTOS  
CODIGO 400.A CAPAS ANTICONTAMINANTES SUB BASES Y BASES  
PARTIDA: 403.A BASE GRANULAR

En la progresiva Km. 33+700 se realiza la construcción de base granular, donde se utiliza 3 motoniveladoras, 3 compactadoras de rodillo y un cisterna, trabajaron 1 capataz, 6 operadores, 1 chofer, 4 obreros, 2 vigías ,
