BITACORA ELECTRÓNICA DE OBRA

Confirma Bitacora:	Nro Informe:	Fecha Informe:	Nombre De La Obra:	Personal Encargado:
Si	212	03 - 11 - 2023	HUANUCO - LA UNION - HUALLANCA, TR 1	BORIS WALTER AYLLÓN CARCELÉN

NUMERO DE INFORME No. 0212-2023
 CONTRATO DE OBRA: No. 127-2018-MTC/ 20
 EMPRESA CONTRATISTA: CHINA RAILWAY 20 BUREAU GROUP CORPORATION
 OBRA: "CONSERVACIÓN POR NIVELES DE SERVICIO Y OPERACIÓN DEL CORREDOR VIAL; HUANUCO- LA UNION- HUALLANCA –DV. ANTAMINA – EMP.PE 3N" (TINGO CHICO) - NUEVAS FLORES - LLATA- ANTAMINA - TRAMO 1 LONGITUD: 52.92 KMS.
 MONTO DEL CONTRATO : S/ 1,241,495,685.46 INCLUYE IGV
 MONTO DEL CONTRATO TRAMO 1 (OI-1) ; S/ 323,942,616.32 Nuevo Monto del Presupuesto OI-1 S/ 395 427 697,64,Inc. I.G.V con precios a junio 2018
 SUPERVISOR: CONSORCIO SUPERVISOR LOUIS BERGER - HOB
 CONTRATO DE CONSULTORIA DE OBRA N° 144 -2018-MTC/20.2
 MONTO DEL CONTRATO DE CONSULTORIA: S/. 123,625,905,13 INCLUYE IGV
 MONTO ASIGNADO AL PRIMER TRAMO (PRIMER EQUIPO) : S/ 27,450,314.74 INCLUYE IGV LA OBRA ACTUALMENTE SE ENCUENTRA EN EJECUCION

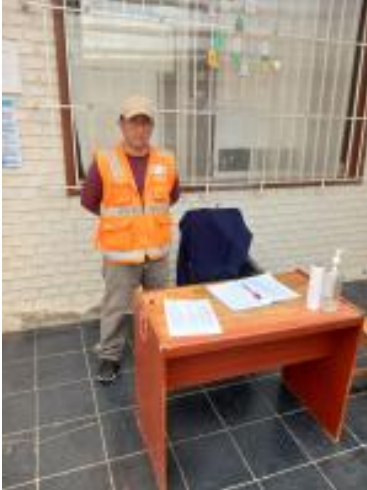
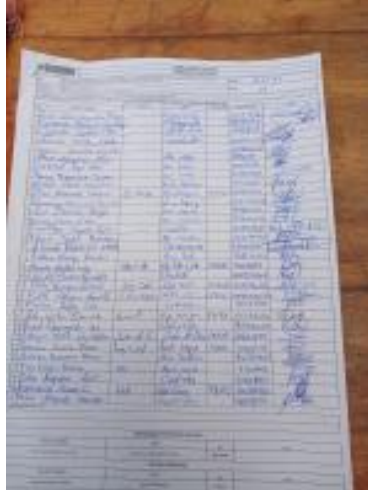
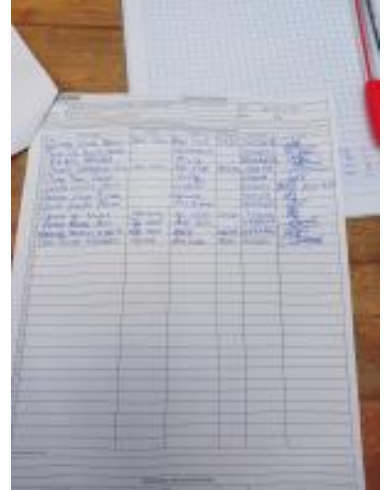
En la ciudad de Huánuco , en la tercera cuadra del Jirón Progreso se realiza visita de seguimiento y monitoreo a las oficinas de la Supervisión, donde se busca el cuaderno de obra y el tareo del día.

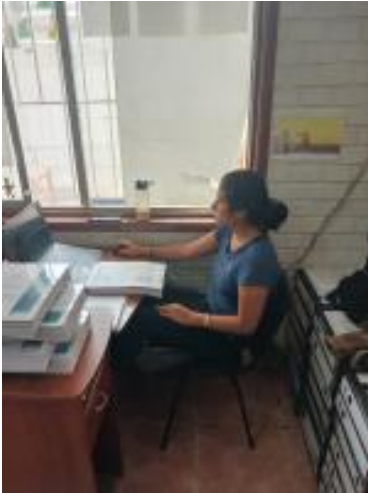
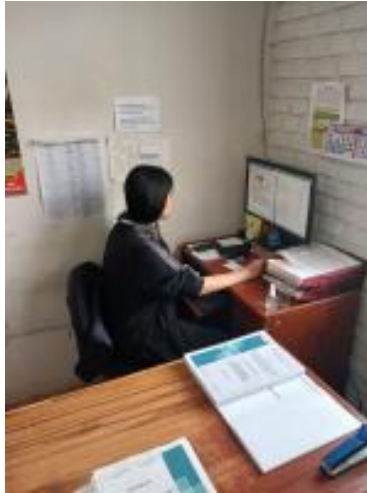
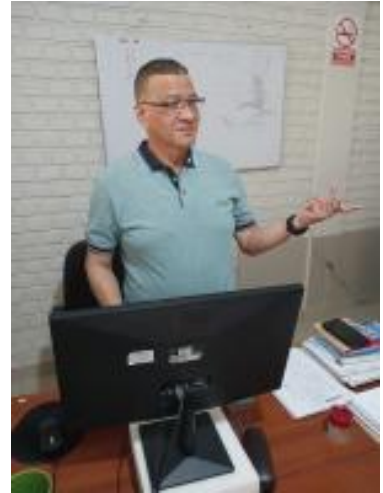
En la ciudad de Huánuco , en la tercera cuadra del Jirón Progreso se realiza visita de seguimiento y monitoreo a las oficinas de la Supervisión, donde se verifica la presencia del personal administrativo , técnico y especialista (se aprecia al especialista de Liberación de predios) realizando labores de oficina.

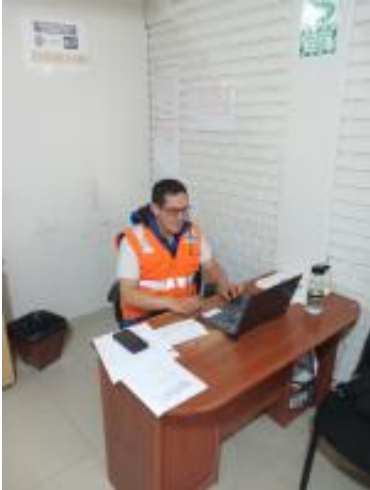
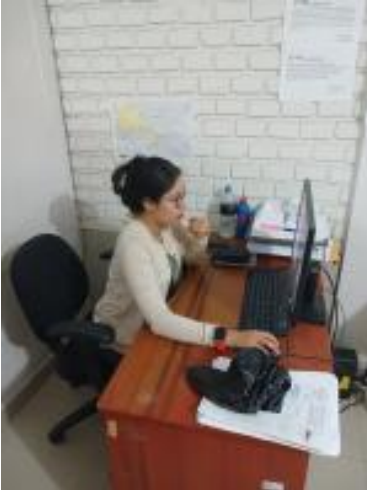
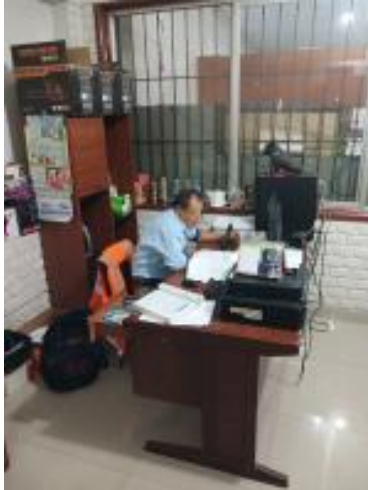
En la ciudad de Huánuco , en la tercera cuadra del Jirón Progreso se realiza visita de seguimiento y monitoreo a las oficinas de la Supervisión, donde se verifica la presencia del personal técnico y especialista (se aprecia al especialista de seguridad, Ingeniera asistente en Suelos y al especialista de Suelos y pavimentos realizando labores de oficina.

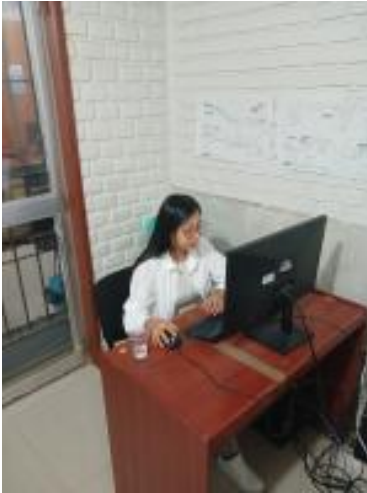
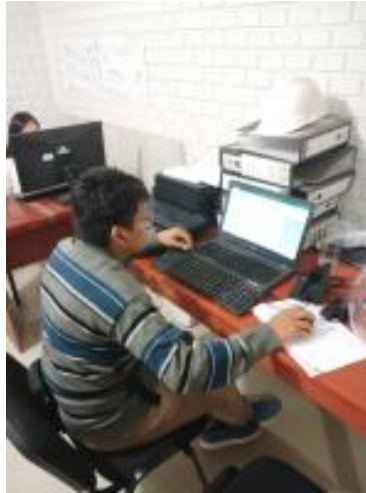
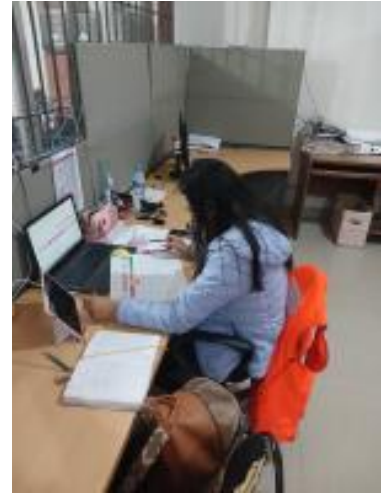
En la ciudad de Huánuco , en la tercera cuadra del Jirón Progreso se realiza visita de seguimiento y monitoreo a las oficinas de la Supervisión, donde se verifica la presencia del personal técnico y especialista realizando labores de oficina.

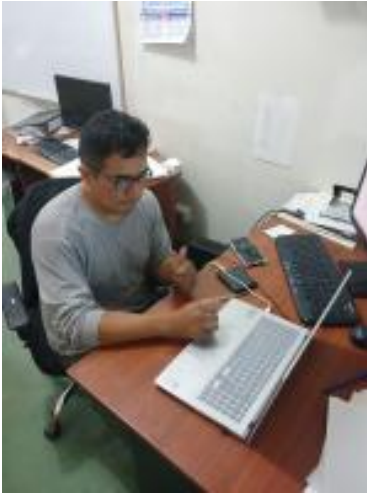
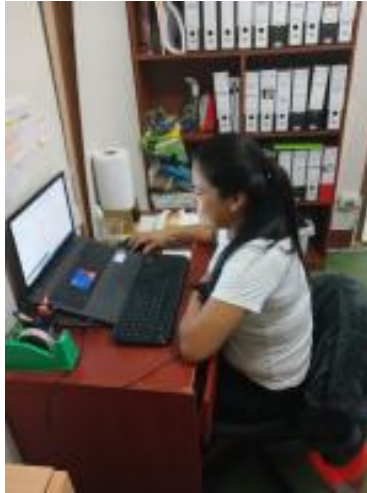
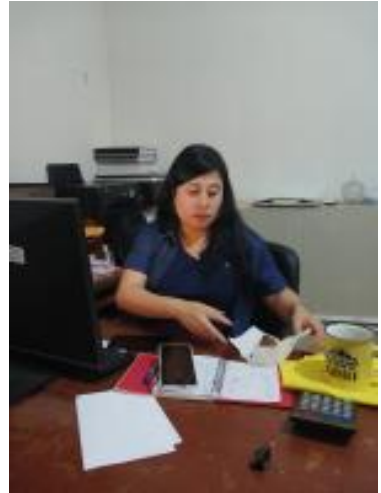
En la ciudad de Huánuco , en la tercera cuadra del Jirón Progreso se realiza visita de seguimiento y monitoreo a las oficinas de la Supervisión, donde se verifica la presencia del personal administrativo realizando labores de oficina.

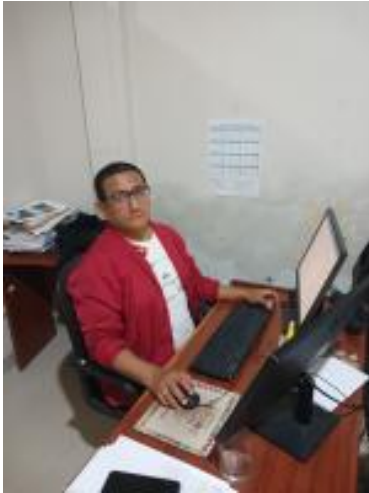
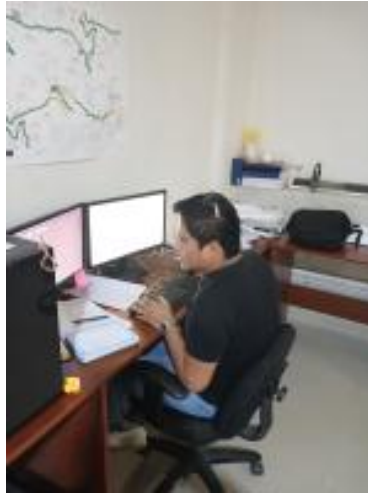
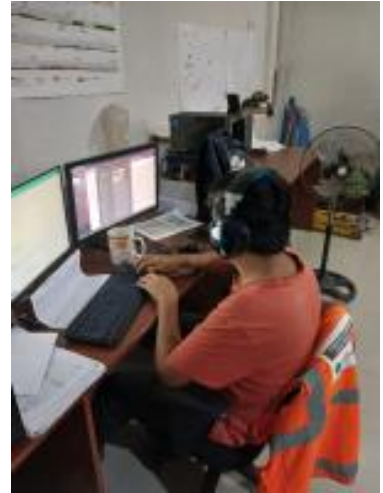
En la ciudad de Huánuco , en la tercera cuadra del Jirón Progreso se realiza visita de seguimiento y monitoreo a las oficinas de la Supervisión, donde se verifica la presencia del personal de trazo y topografía (Se aprecia al especialista de Trazo y topografía) realizando labores de oficina.

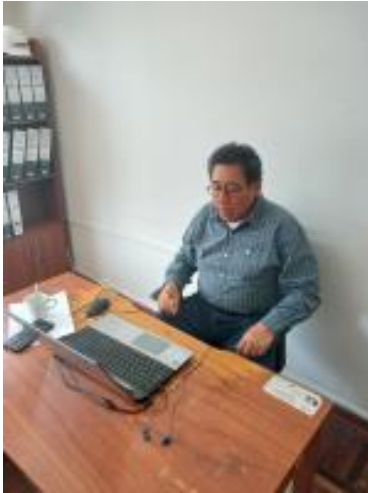
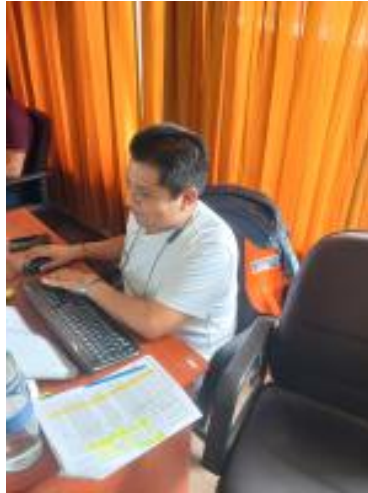
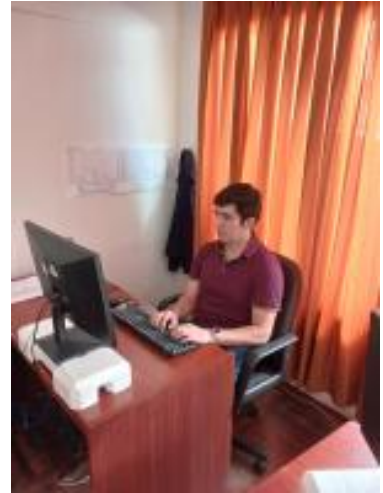
En la ciudad de Huánuco , en la tercera cuadra del Jirón Progreso se realiza visita de seguimiento y monitoreo a las oficinas de la Supervisión, donde se verifica la presencia del especialista de Impacto Ambiental y personal asistente de Costos y valorizaciones realizando labores de oficina.

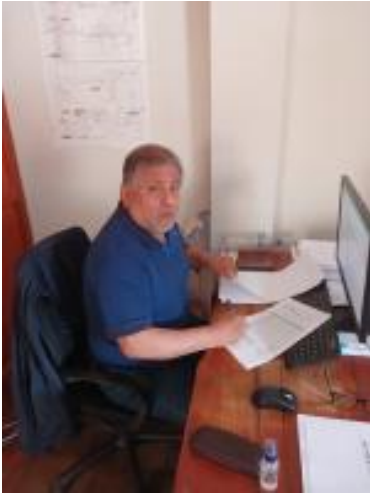
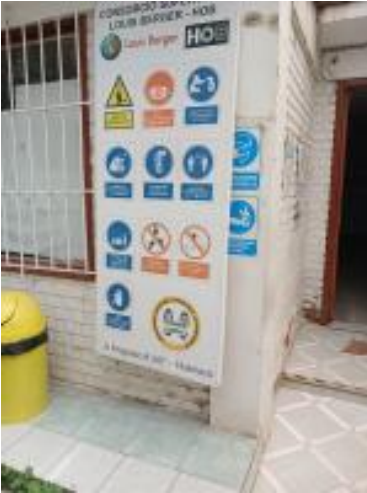
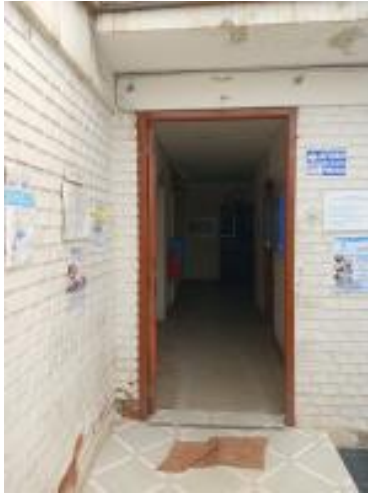
En la ciudad de Huánuco , en la tercera cuadra del Jirón Progreso se realiza visita de seguimiento y monitoreo a las oficinas de la Supervisión, donde se verifica la presencia del especialista de Costos y valorizaciones realizando labores de oficina.

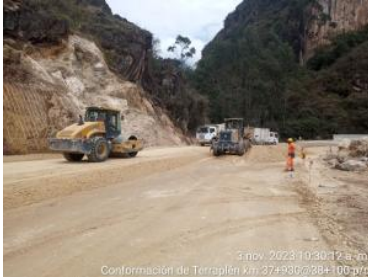
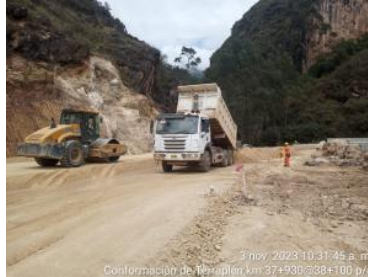
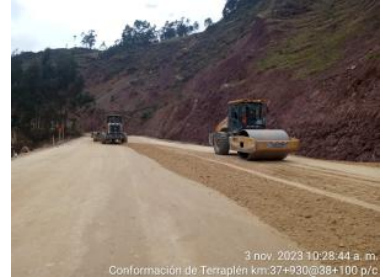
PROGRESIVA 37+930 AL KM. 38+100
SEGUIMIENTO Y MONITOREO AL TRAMO 1 : LABORES DE CONSTRUCCION DE TERRAPLEN
CODIGO : 200 MOVIMIENTO DE TIERRAS
PARTIDA 205.A TERRAPLENES

En la progresiva Km. 37+930 al Km. 38+100 se realiza la conformación y construcción de terraplén, se utiliza una motoniveladora y una compactadora de rodillo y un camión cisterna, trabajan 1 capataz, 2 operadores, 1 chofer, 2 obreros y 2 vigias.

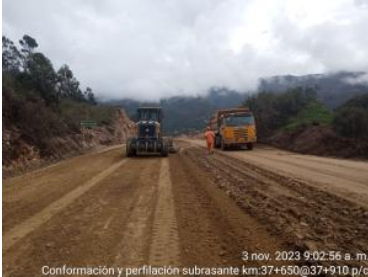
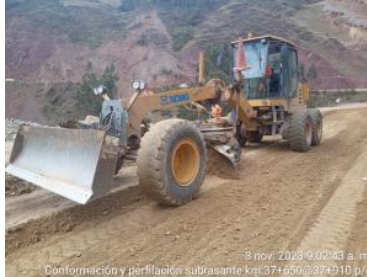
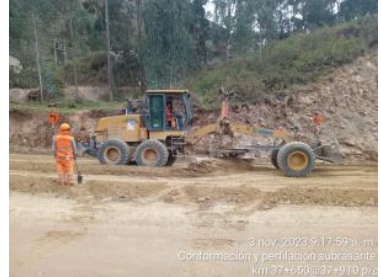
PROGRESIVA KM. 37+650 AL KM. 37+910
SEGUIMIENTO Y MONITOREO AL TRAMO 1 : LABORES DE CONSTRUCCION DE TERRAPLEN
CODIGO : 200 MOVIMIENTO DE TIERRAS
PARTIDA 205.A TERRAPLENES

En la progresiva Km. 37+650 al Km. 37+910 se realiza la conformación y construcción de terraplén, se utiliza una motoniveladora y una compactadora de rodillo y un camión cisterna, trabajan 1 capataz, 2 operadores, 1 chofer, 2 obreros y 2 vigias.
