BITACORA ELECTRÓNICA DE OBRA

Confirma Bitacora:	Nro Informe:	Fecha Informe:	Nombre De La Obra:	Personal Encargado:
Si	N 0 200 - 2023- MTC/ 20.9/ MJQY	03 - 11 - 2023	HUANUCO - LA UNION - HUALLANCA, TR 2	MICHAEL JESUS QUISPE YAURI.

OBRA: MEJORAMIENTO, CONSERVACIÓN POR NIVELES DE SERVICIO Y OPERACIÓN DEL CORREDOR VIAL: HUANUCO – LA UNIÓN – HUALLANCA – DV. ANTAMINA/ EMP. PE-3N (TINGO CHICO) – NUEVAS FLORES – LLATA – ANTAMINA, TRAMO II.

(PUNTO UNIÓN) INICIO DE LA OBRA KM 52+920 A (TINGO CHICO) FIN DEL TRAMO II KM 102+819 LONG: 49.899 KM

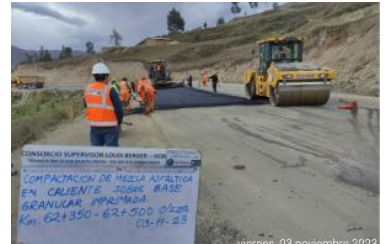
1

INSPECCIÓN EN PAVIMENTOS

SE VERIFICO LA TEMPERATURA DE LAS MEZCLAS ASFÁLTICAS (ASFALTO EN CALIENTE) EN LA PLANTA KM 103+200

SE VERIFICA LA COLOCACIÓN DE LAS MEZCLAS ASFÁLTICAS (ASFALTO EN CALIENTE) Y TEMPERATURA EN PISTA

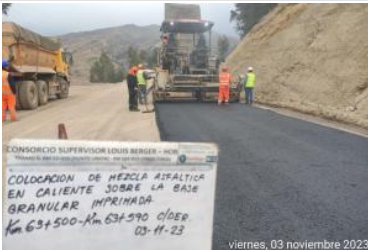
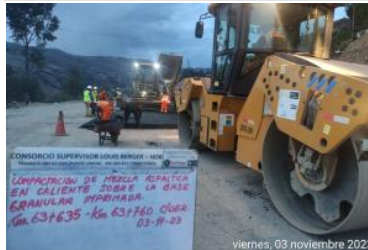
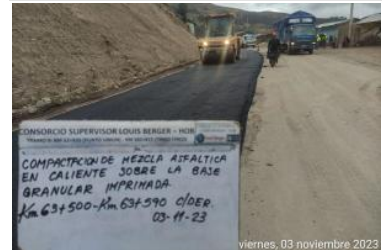
2

INSPECCIÓN EN PAVIMENTOS

SE VERIFICO LA TEMPERATURA DE LAS MEZCLAS ASFÁLTICAS (ASFALTO EN CALIENTE) EN LA PLANTA KM 103+200

SE VERIFICA LA COLOCACIÓN DE LAS MEZCLAS ASFÁLTICAS (ASFALTO EN CALIENTE) Y TEMPERATURA EN PISTA

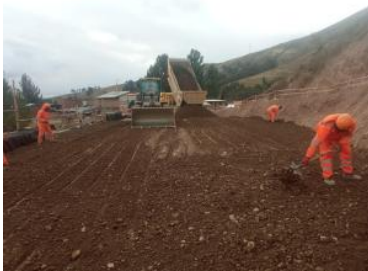
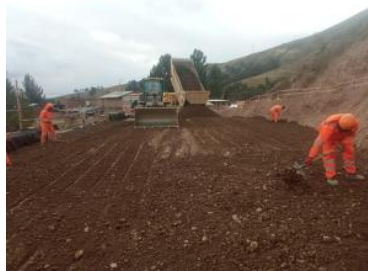
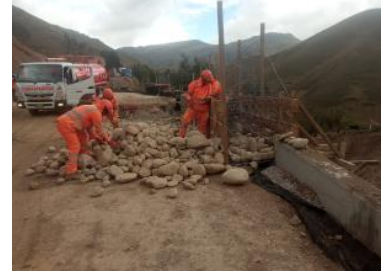
4

CONSTRUCCIÓN MURO MIXTO MSR/MCA

TRABAJOS DE ARMADO Y RELLENO GAVIONES EN MSR/MCA

TRABAJOS DE ARMADO Y RELLENO DE ELEMENTO DE MURO DE SUELO REFORZADO EN MSR/MCA

RELLENO ESTRUCTURAL Y COMPACTADO POR CAPAS MURO SUELO REFORZADO/MURO DE CONCRETO ARMADO

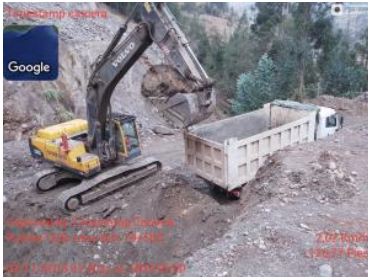
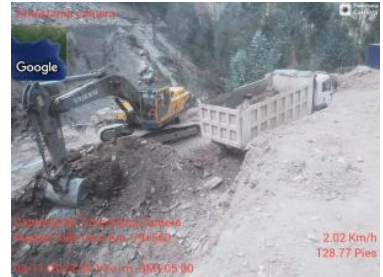
5

CONSTRUCCIÓN DEL PUENTE TULLO URCO

TRABAJOS DE EXCAVACIÓN TERRENO DE FUNDACIÓN ESTRIBO DEL PUENTE TULLO URCO

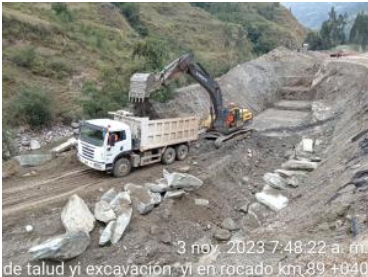
3 nov. 2023 7:48:22 a. m. de talud y excavación y en rogado km 89 +040

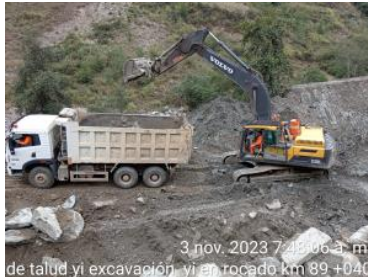
3 nov. 2023 7:49:06 a. m. de talud y excavación y en rogado km 89 +040

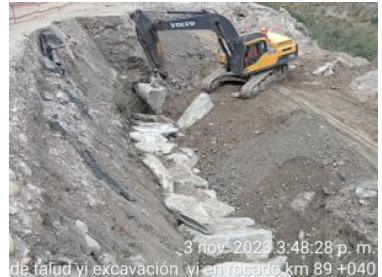
3 nov. 2023 3:48:28 p. m. de talud y excavación y en rogado km 89 +040

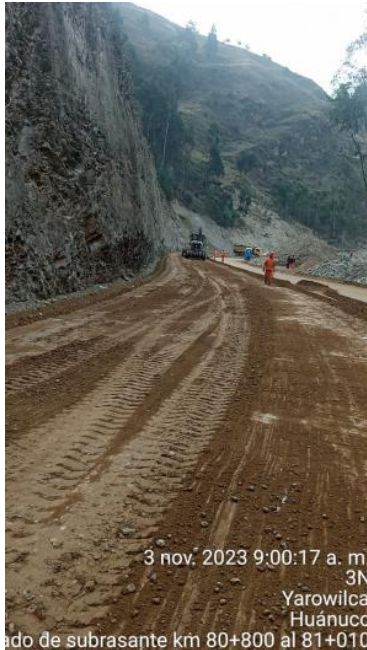
7

MEJORAMIENTO DEL SUELO A NIVEL DE SUB RASANTE

COLOCACIÓN DE MATERIAL GRANULAR OVER EN ZONA DE MEJORAMIENTO DEL SUELO

CORTE Y EXCAVACIÓN PARA MEJORAMIENTO DE LA SUB RASANTE

SE VERIFICA LOS TRABAJOS DE CONFORMACIÓN EN LA SUBRASANTE

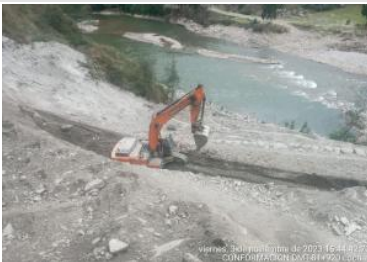
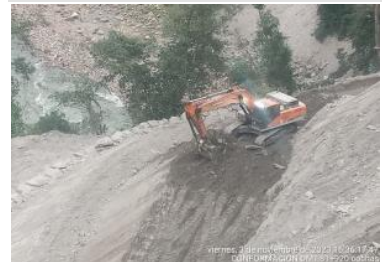
8

DEPOSITO DE MATERIAL EXCEDENTE (DME):

COLOCACION DE MATERIAL EXCEDENTE (DME)

901.B1 RETIRO Y ALMACENAMIENTO DE TOP SOIL DE DME COLOCACIÓN, DEPOSITO Y CONFORMACIÓN DEL MATERIAL EXCEDENTE DE LOS CORTES DE TALUD EN EL DME
