BITACORA ELECTRÓNICA DE OBRA

Confirma Bitacora:	Nro Informe:	Fecha Informe:	Nombre De La Obra:	Personal Encargado:
Si	116-2023-MTC/20.9-Igm	31-10-2023	HUANUCO - LA UNION - HUALLANCA, TR 3	LUZMILA GUERRA MOTTA

OBRA: MEJORAMIENTO, CONSERVACIÓN POR NIVELES DE SERVICIO Y OPERACIÓN DEL CORREDOR VIAL: HUÁNUCO – LA UNIÓN – HUALLANCA DV. ANTAMINA / EMP. PE-3N (TINGO CHICO) – NUEVAS FLORES – LLATA – ANTAMINA, TRAMO III DEL KM. 102+819 AL KM. 150+421

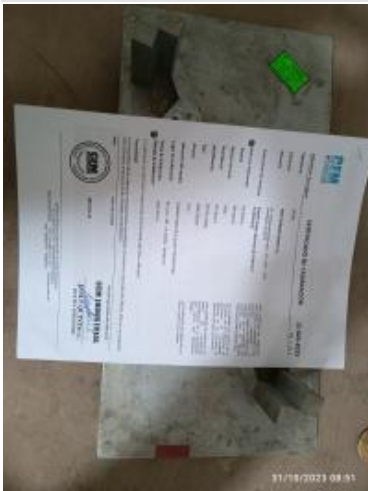
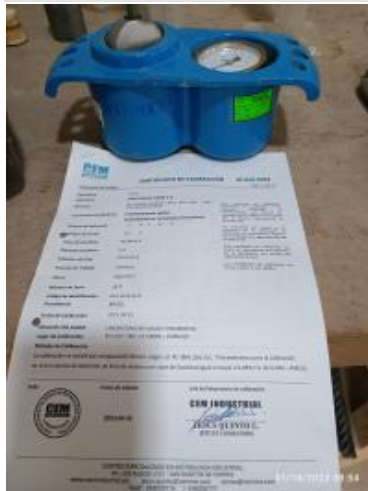
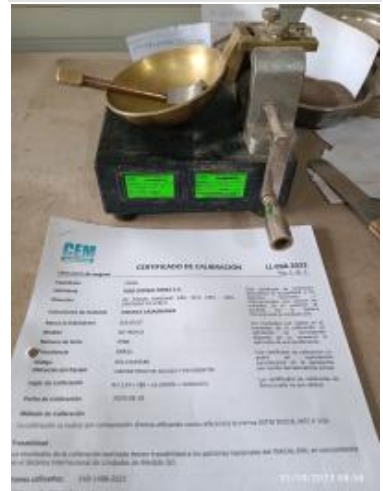
Progresiva: km 124+900 aproximadamente
Laboratorio de materiales y Concreto

- Se cuenta con tres espacios para el funcionamiento de laboratorio: uno destinado a oficina y los otros dos a laboratorio, en los exteriores se aprecia la construcción de una poza para el curado de los testigos de concreto.

- Un (1) Horno Termostático, cuya fecha de calibración fue el 19.04.2023
- Un (1) Aparato Casagrande con respectivo acanalador, cuya fecha de calibración fue el 19.04.2023

- Un (1) Equipo Equivalente de arena, compactación - Equipo Speedy, cuya fecha de calibración fue el 19.04.2023 y CBR
- Un (1) Equipo CBR, para medir la capacidad portante de los materiales (suelos y canteras), (prensa, moldes, escantillones, mallas grandes de 3/4", 3/8" y N° 4, pisón, etc.). La celda de carga del equipo CBR cuenta con fecha de calibración el 19.04.2023

- Un (1) Equipo de Compactación (moldes para Proctor standard y modificado, pisones, bandejas, sin balanza.
- Un (1) Equipo Completo de Control Granulométrico (Calibrador Proporcional para ensayos de chatas y alargadas, Equipo de absorción, Canastilla para peso específico 24x24 y Cocina Surge de tres Hornillas).

- Una (1) Balanza no automática de 600 gr
- Un (1) Equipo de Compresión para el control de calidad de la mezcla de concreto con Cemento Portland, cuya fecha de calibración fue el 19.04.2023.

- Un (1) Esclerómetro para ensayos insitu, cuya fecha de calibración fue el 19.04.2023.
- Extintor con fecha de carga vencida
- Un (1) Equipo para ensayo de consistencia de concreto – equipo Slump

De lo descrito en los paneles fotográficos, se verifica que la mayoría de los equipos de control de calidad con los que cuenta la Supervisión de Obra se encuentra con fecha vencida, al respecto, se ha solicitado a la Supervisión de Obra las acciones correctivas inmediatas en atención a sus obligaciones contractuales.

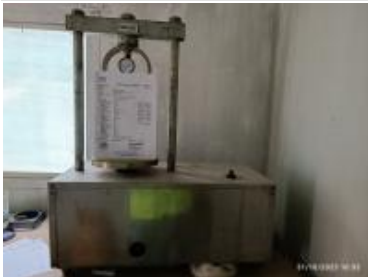
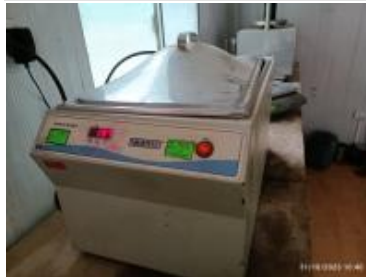
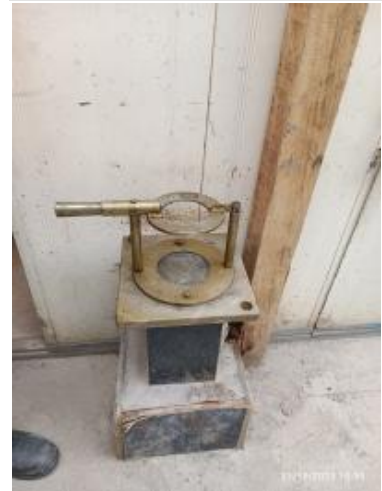
Progresiva: km 103+200 aproximadamente
Laboratorio de Asfalto – Ambiente 2

- Un (1) Equipo para ensayo uniaxial
- Una (1) balanza de 6 kg
- Una (1) balanza de 30 kg
- Un (1) Equipo de bomba al vacío
- Un (1) Equipo de baño maría
- Un (1) Equipo de extractor de muestras
- Un (1) juego de Malla # 3", 2", 1 1/2", 1", 3/4", 1/2", 3/8", 1/4", N° 4, N° 6, N° 8, N° 10, N° 16, N° 20, N° 30, N° 40, N° 50, N° 80, N° 100, N° 200 y accesorios.
- Un (1) Equipo Marshall completo y equipo de lavado asfáltico para control de asfalto (Moldes, Pisón y Equipa para ensayo Marshall cuya fecha de calibración fue el 19.04.2023).
- Una (1) balanza de 30 kg

- No cuenta con sistema de iluminación adecuada.
- Las ventanas se encuentran selladas, por lo cual, la ventilación no es adecuada.
- El acceso se encuentra por debajo del nivel del suelo terminado del exterior, por lo que, cuando llueve el ingreso al modulo de laboratorio se colmata inclusive llegaría a ingresar agua al interior del laboratorio.
- En algunos sectores de la cobertura del modulo que alberga el laboratorio se verifica presencia de moho.

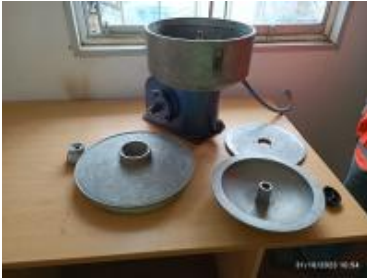
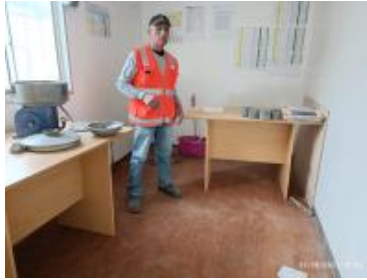
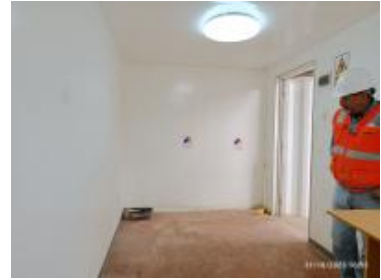
Progresiva: km 103+200 aproximadamente
Laboratorio de Asfalto – Ambiente 1

- Una (1) Centrifuga
- Un (1) Termómetro, sin calibración visible

- Espacio en reorganización.
