# BITACORA ELECTRÓNICA DE OBRA

Confirma Bitacora:	Nro Informe:	Fecha Informe:	Nombre De La Obra:	Personal Encargado:
Si	215	07 - 11 - 2023	HUANUCO - LA UNION - HUALLANCA, TR 1	BORIS WALTER AYLLÓN CARCELÉN

NUMERO DE INFORME No. 0215-2023  
 CONTRATO DE OBRA: No. 127-2018-MTC/ 20  
 EMPRESA CONTRATISTA: CHINA RAILWAY 20 BUREAU GROUP CORPORATION  
 OBRA: "CONSERVANCIA POR NIVELES DE SERVICIO Y OPERACIÓN DEL CORREDOR VIAL; HUANUCO- LA UNION- HUALLANCA –DV. ANTAMINA – EMP. PE 3N" ( TINGO CHICO) - NUEVAS FLORES - LLATA- ANTAMINA - TRAMO 1 LONGITUD: 52.92 KMS.  
 MONTO DEL CONTRATO : S/ 1,241,495,685.46 INCLUYE IGV  
 MONTO DEL CONTRATO TRAMO 1 ( OI-1) ; S/ 323,942,616.32 Nuevo Monto del Presupuesto OI-1 S/ 395 427 697,64, Inc. I.G.V con precios a junio 2018  
 SUPERVISOR: CONSORCIO SUPERVISOR LOUIS BERGER - HOB  
 CONTRATO DE CONSULTORIA DE OBRA N° 144 -2018-MTC/20.2  
 MONTO DEL CONTRATO DE CONSULTORIA: S/. 123,625,905,13 INCLUYE IGV  
 MONTO ASIGNADO AL PRIMER TRAMO (PRIMER EQUIPO) : S/ 27,450,314.74 INCLUYE IGV LA OBRA ACTUALMENTE SE ENCUENTRA EN EJECUCION

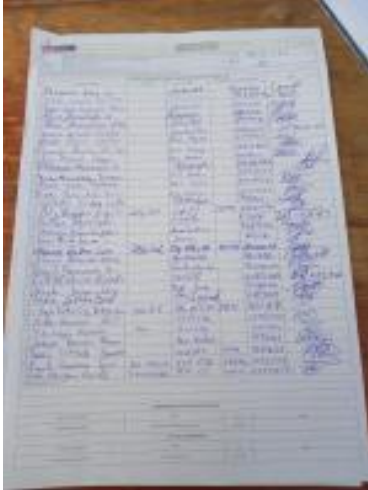
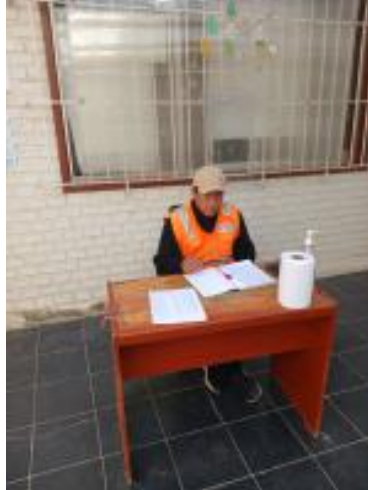
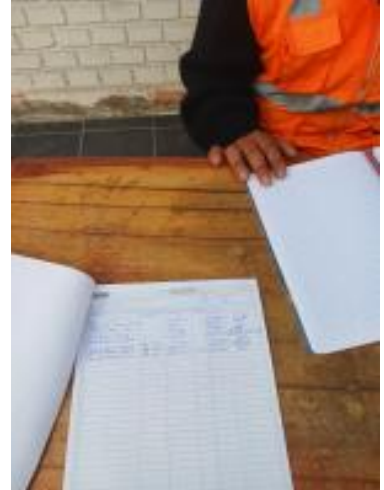
CIUDAD DE HUANUCO  
VISITA DE SEGUIMIENTO Y MONITOREO A LAS OFICINAS DE LA SUPERVISION: EN BUSCA DEL  
CUADERNO DE OBRA

:  
En la ciudad de Huánuco , en la tercera cuadra del Jirón Progreso se realiza visita de seguimiento y  
monitoreo a las oficinas de la Supervisión, donde se busca el cuaderno de obra y el tareo del día.

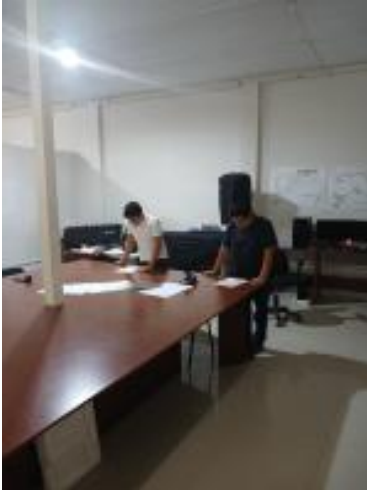
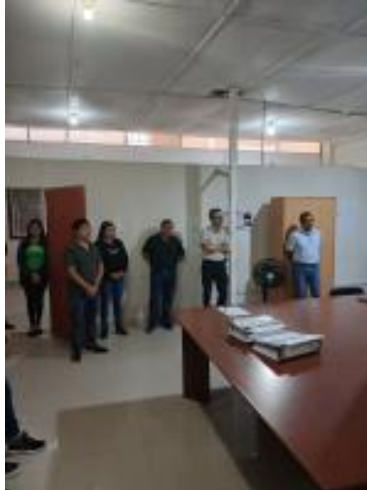
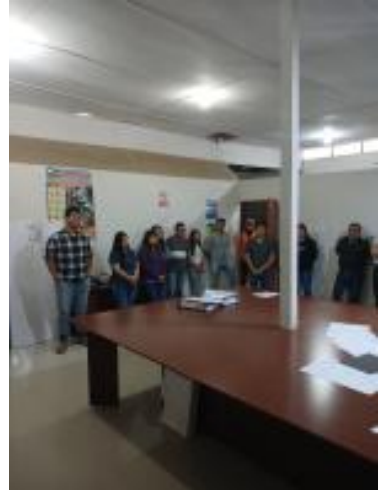
CIUDAD DE HUANUCO }  
VISITA DE SEGUIMIENTO Y MONITOREO A LAS OFICINAS DE LA SUPERVISION: CHARLAS DIARIAS DE SEGURIDAD EN OFICINA

En la ciudad de Huánuco , en la tercera cuadra del Jirón Progreso se realiza visita de seguimiento y monitoreo a las oficinas de la Supervisión , donde se están realizando charlas de seguridad a todo el personal presente especialista, técnico y administrativo , según motivación del especialista de seguridad de la supervisión.

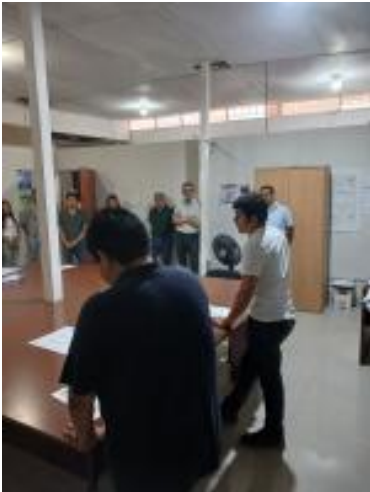
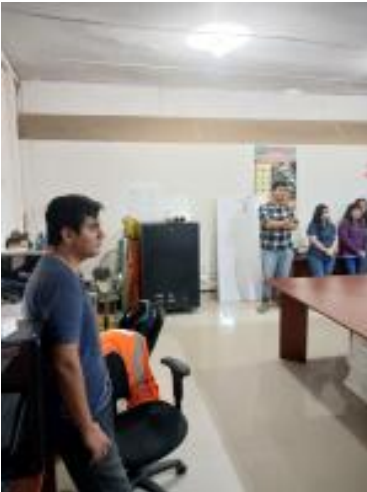
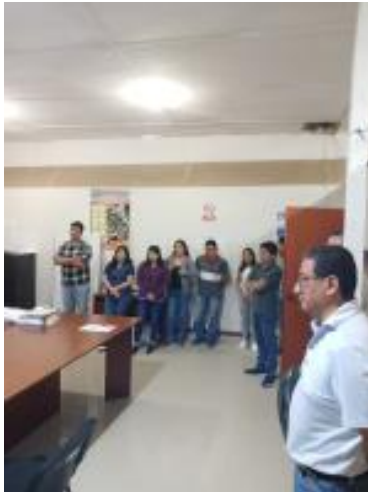
CIUDAD DE HUANUCO  
VISITA DE SEGUIMIENTO Y MONITOREO A LAS OFICINAS DE LA SUPERVISION: CHARLAS DIARIAS DE SEGURIDAD EN OFICINA

En la ciudad de Huánuco , en la tercera cuadra del Jirón Progreso se realiza visita de seguimiento y monitoreo a las oficinas de la Supervisión , donde se están realizando charlas de seguridad a todo el personal presente especialista, técnico y administrativo , según motivación del especialista de seguridad de la supervisión.

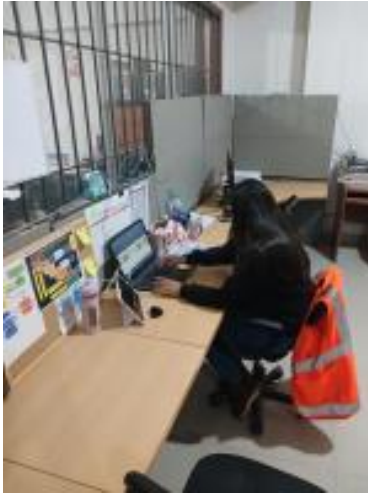
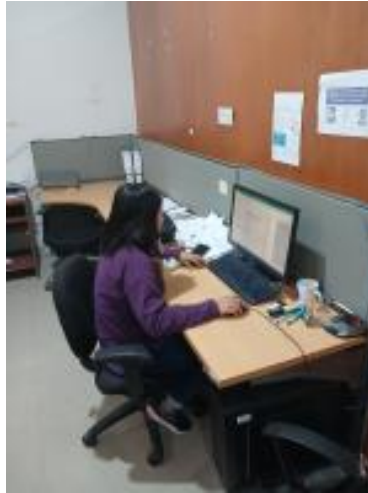
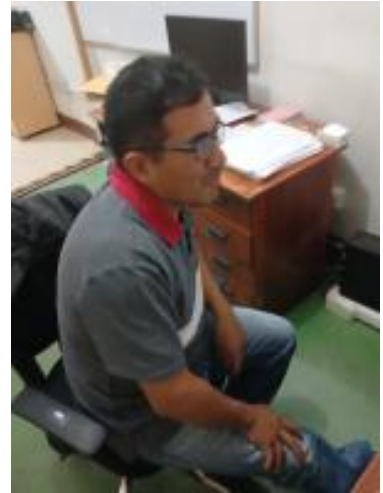
CIUDAD DE HUANUCO  
VISITA DE SEGUIMIENTO Y MONITOREO A LAS OFICINAS DE LA SUPERVISION: VERIFICACION DE RECURSOS

En la ciudad de Huánuco , en la tercera cuadra del Jirón Progreso se realiza visita de seguimiento y monitoreo a las oficinas de la Supervisión, donde se aprecia al personal técnico y administrativo realizando actividades de gabinete.

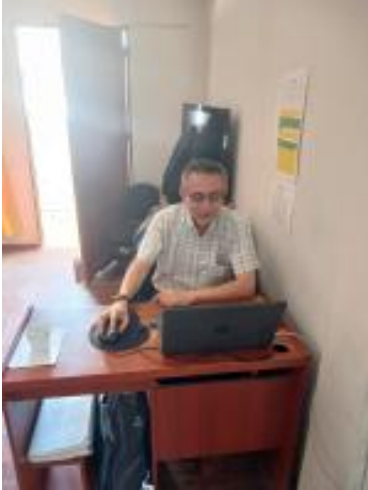
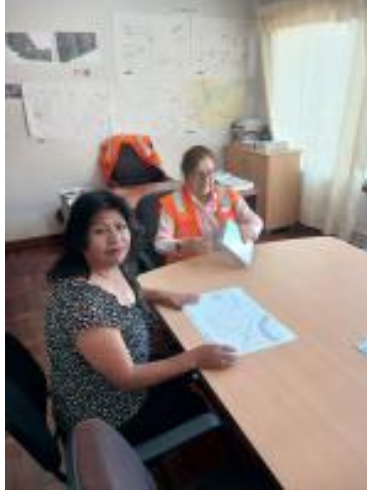
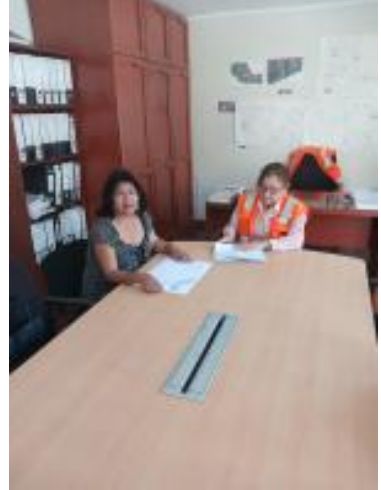
VISITA DE SEGUIMIENTO Y MONITOREO A LAS OFICINAS DE LA SUPERVISION: VERIFICACION DE RECURSOS

En la ciudad de Huánuco , en la tercera cuadra del Jirón Progreso se realiza visita de seguimiento y monitoreo a las oficinas de la Supervisión, donde se aprecia al personal especialista realizando actividades en gabinete.

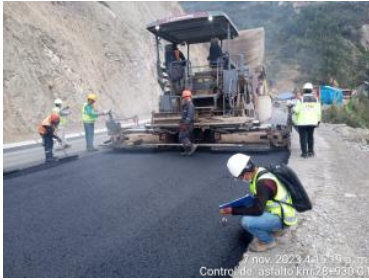
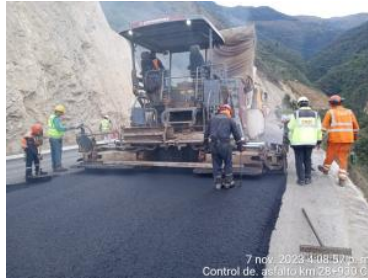
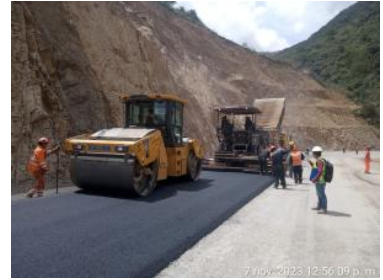
PROGRESIVAS KM. 28+930 AL KM. 28+662 CARRIL IZQUIERDO  
 CODIGO: 400 PAVIMENTOS  
 CODIGO: 400 B PAVIMENTOS FLEXIBLES  
 PARTIDA: 423.A PAVIMENTO DE CONCRETO ASFALTICO EN CALIENTE

En la progresiva Km. 23+410 al Km. 23+610 se realiza el asfaltado en caliente en el carril central de la vía, se utiliza una pavimentadora de asfalto, 2 compactadoras de ruedas neumáticas y 1 compactadora de doble rodillo y 10 volquetes trabajan 1 capataz, 1 operador de pavimentadora, 3 operadores de compactadora, 12 obreros, 2 vigías , 10 choferes

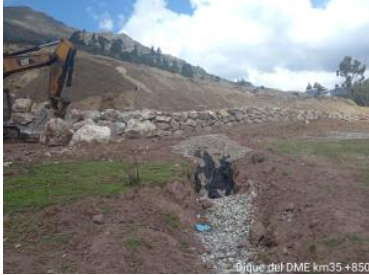
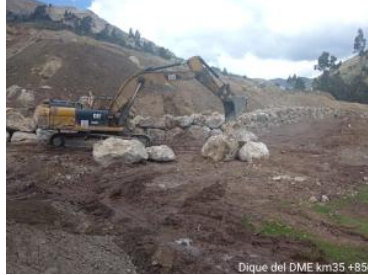
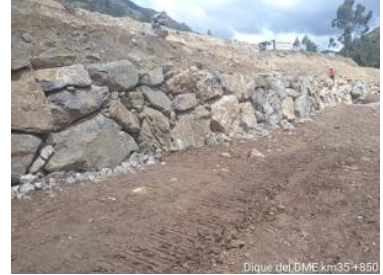
PROGRESIVAS KM. 35+850  
SEGUIMIENTO Y MONITOREO A LAS AREAS AUXILIARES DEL TRAMO 1: DME KM. 35+850 (CONSTRUCCION DE ENROCADO)

En la progresiva Km. 35+850 se realiza en el DME la construcción de un dique de rocas, se utiliza una excavadora de oruga , trabajan 1 capataz, 1 operador, 2 obreros

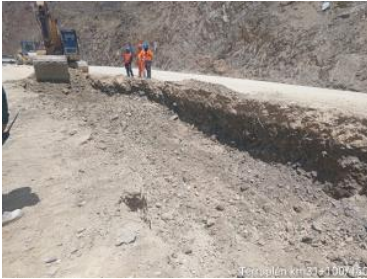
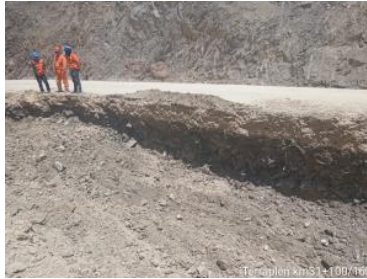
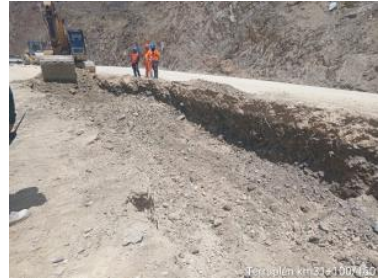
PROGRESIVA KM. 31+100 AL KM. 31+160  
CODIGO 200: MOVIMIENTO DE TIERRAS  
PARTIDA: 205.A TERRAPLEN

En la progresiva Km. 31+100 al Km. 31+160 se realiza la construcción del terraplén donde se utiliza una motoniveladora, una compactadora de rodillo y un camión cisterna, trabajan 1 capataz, 2 operadores, un chofer, 2 obreros, 2 vigias.
