## BITACORA ELECTRÓNICA DE OBRA

Confirma Bitacora:	Nro Informe:	Fecha Informe:	Nombre De La Obra:	Personal Encargado:
Si	N <sup>o</sup> 203- 2023- MTC/ 20.9/ MJQY	07 - 11 - 2023	HUANUCO - LA UNION - HUALLANCA, TR 2	MICHAEL JESUS QUISPE YAURI.

OBRA: MEJORAMIENTO, CONSERVACIÓN POR NIVELES DE SERVICIO Y OPERACIÓN DEL CORREDOR VIAL: HUANUCO – LA UNIÓN – HUALLANCA – DV. ANTAMINA/ EMP. PE-3N (TINGO CHICO) – NUEVAS FLORES – LLATA – ANTAMINA, TRAMO II.

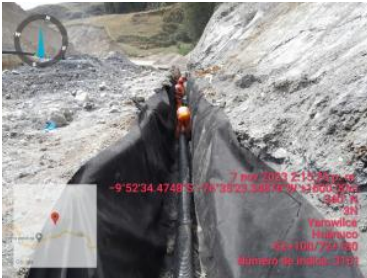
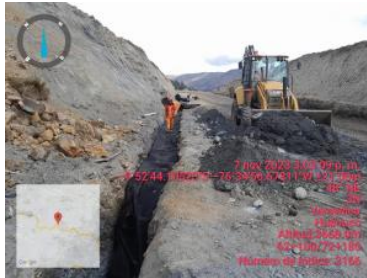
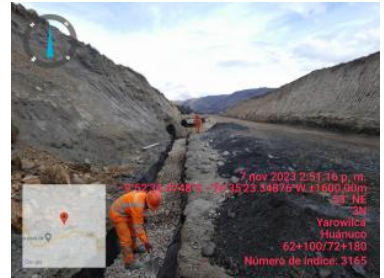
PROGRESIVA: KM 62+100, KM 72+180

CONSTRUCCIÓN DE SUB DREN

TRABAJOS DE EXCAVACIÓN DEL SUB-DREN

TRABAJOS DE COLOCACIÓN DE GEOTEXTIL PARA SISTEMA DE SUBDRENAJE

VACIADO DE COLOCACIÓN DE CAMA DE ARENA, TUBERÍA HDPE, GEOTEXTIL NO TEJIDO CLASE 2 Y MATERIAL DE FILTRO EL SUB DREN

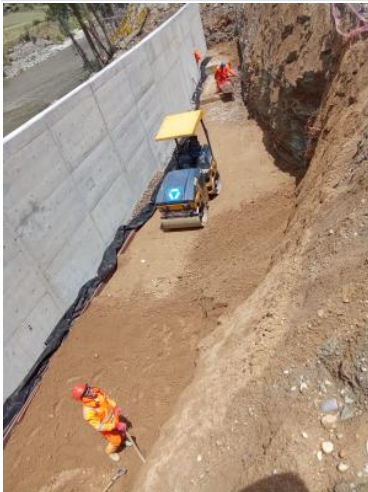
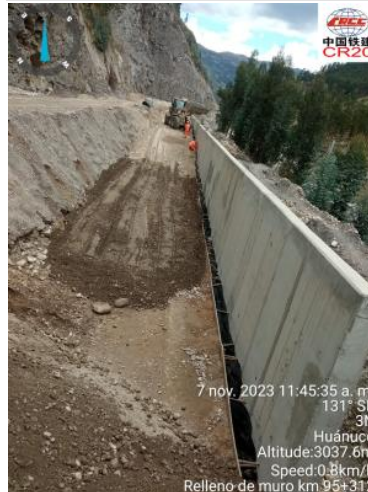
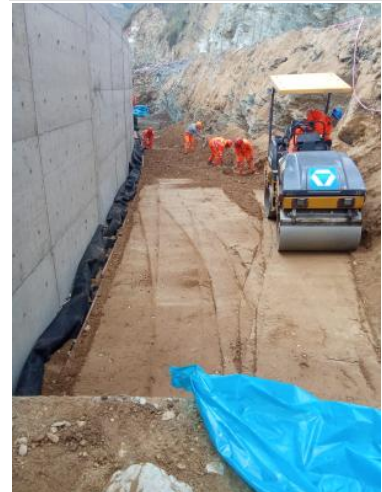
PROGRESIVA: KM 95+312

RELLENO DE MATERIAL ESTRUCTURAL POR CAPAS

RELLENO DE MATERIAL ESTRUCTURAL DE CANTERA

EL ENSAYO DE DENSIDAD DE CAMPO (CONO DE ARENA) MURO DE CONTENCIÓN

COLOCACIÓN DE RELLENO COMPACTADO POR CAPAS CADA 0.20 M EN LADO DERECHO DE LA VÍA, VERIFICADO POR TOPOGRAFÍA Y LABORATORIO DE SUELOS DE SUPERVISIÓN

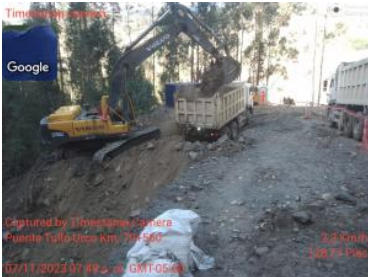
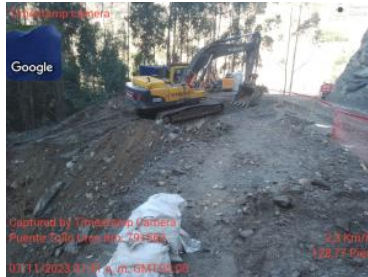
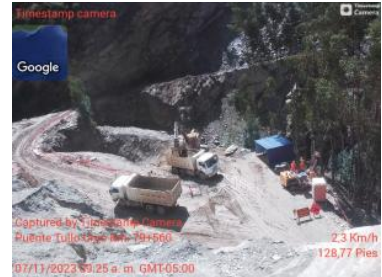
PROGRESIVA: KM 79+567, KM 79+560

CONSTRUCCIÓN DEL PUENTE TULLO URCO

TRABAJOS DE EXCAVACIÓN TERRENO DE FUNDACIÓN ESTRIBO DEL PUENTE TULLO URCO

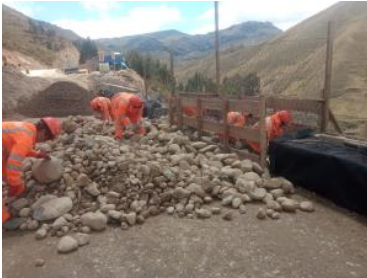
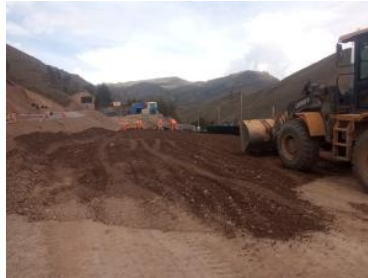
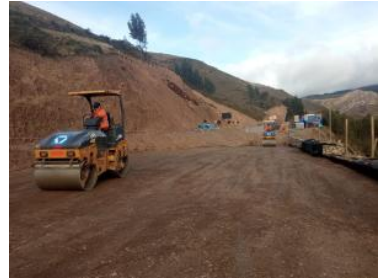
PROGRESIVA: KM 58+857, KM 58+919

CONSTRUCCIÓN MURO MIXTO MSR/MCA

TRABAJOS DE ARMADO Y RELLENO GAVIONES EN MSR/MCA

TRABAJOS DE ARMADO Y RELLENO DE ELEMENTO DE MURO DE SUELO REFORZADO EN MSR/MCA

RELLENO ESTRUCTURAL Y COMPACTADO POR CAPAS MURO SUELO REFORZADO/MURO DE CONCRETO ARMADO

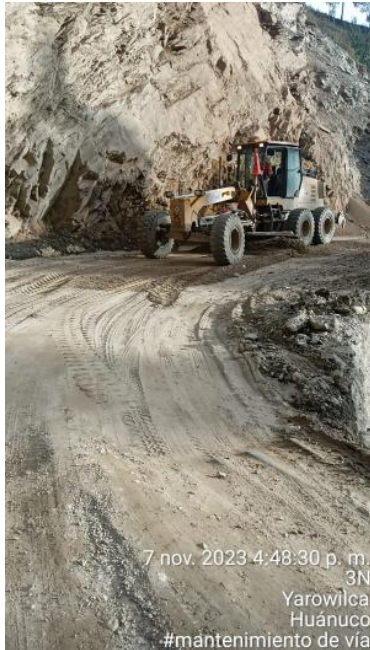
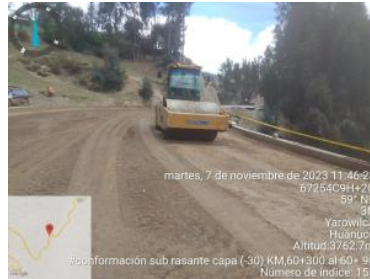
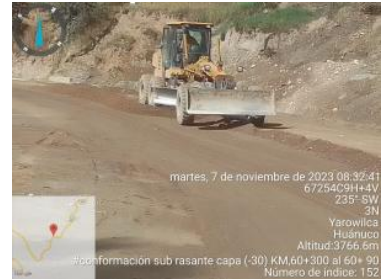
PROGRESIVA: KM 68+000, KM 69+000, KM 60+300, KM 60+900

MEJORAMIENTO DEL SUELO A NIVEL DE SUB RASANTE

COLOCACIÓN DE MATERIAL GRANULAR OVER EN ZONA DE MEJORAMIENTO DEL SUELO

CORTE Y EXCAVACIÓN PARA MEJORAMIENTO DE LA SUB RASANTE

SE VERIFICA LOS TRABAJOS DE CONFORMACIÓN EN LA SUBRASANTE

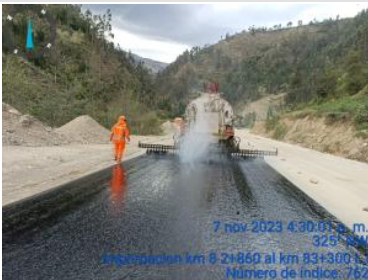
PROGRESIVA: KM 82+860, KM 83+300

LIMPIEZA DE PLATAFORMA DE BASE GRANULAR RECONFORMADA PARA IMPRIMACIÓN ASFÁLTICA CON MC-30

CONTROL DE LAS UNIFORMIDAD DE LA SUPERFICIE EN EL TRAMO LIBERADO

COLICACIÓN DEL ASFALTO LIQUIDO MC-30 SOBRE LA BASE GRANULAR (IMPRIMACIÓN)

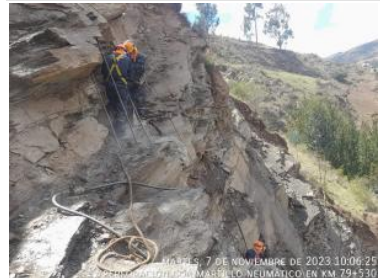
PROGRESIVA: KM 85+070, KM 85+100, KM 84+290, KM 84+350, KM 79+530

PERFORACIÓN DE ROCAS CON MAQUINARIAS

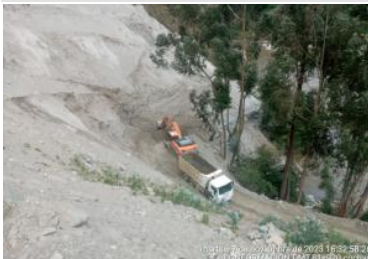
PROGRESIVA: KM 81+920

COLOCACION DE MATERIAL EXCEDENTE (DME)

901.B1 RETIRO Y ALMACENAMIENTO DE TOP SOIL DE DME COLOCACIÓN, DEPOSITO Y CONFORMACIÓN DEL MATERIAL EXCEDENTE DE LOS CORTES DE TALUD EN EL DME
