BITACORA ELECTRÓNICA DE OBRA

Confirma Bitacora:	Nro Informe:	Fecha Informe:	Nombre De La Obra:	Personal Encargado:
Si	119-2023-MTC/20.9-Igm	03-11-2023	HUANUCO - LA UNION - HUALLANCA, TR 3	LUZMILA GUERRA MOTTA

OBRA: MEJORAMIENTO, CONSERVACIÓN POR NIVELES DE SERVICIO Y OPERACIÓN DEL CORREDOR VIAL: HUÁNUCO – LA UNIÓN – HUALLANCA DV. ANTAMINA / EMP. PE-3N (TINGO CHICO) – NUEVAS FLORES – LLATA – ANTAMINA, TRAMO III DEL KM. 102+819 AL KM. 150+421

Panel Fotográfico de la Bitacora de Obras

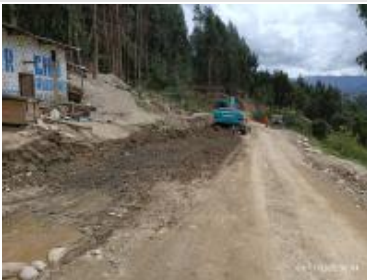
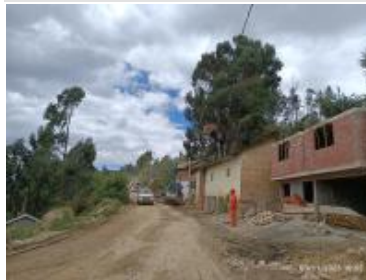
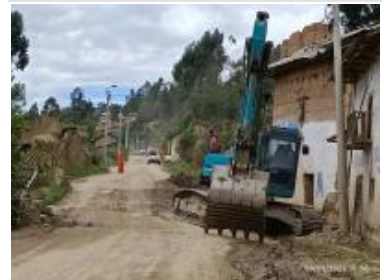
Progresiva: km 112+829.50 al km 112+887.04
200 MOVIMIENTO DE TIERRAS
202.B Excavación en Roca Suelta
202.C Excavación en Material suelto

Como parte previa a la construcción del muro de sostenimiento ubicado en el sector descrito se vienen realizando actividades relacionadas a garantizar un ancho adecuado de plataforma a fin de la transitabilidad vehicular.

- Personal de controlador vial es insuficiente.
- Personal de obra usa EPP's
- No cuenta con agua para consumo humano
- No cuenta con baño químico
- No cuenta con carpa con mesa
- No cuenta con estación de emergencia
- No cuenta con depósitos para la disposición de residuos, no obstante, el Contratista refiere que se les ha dotado de bolsas para la disposición de residuos
- El lavado de las portacomidas es realizado por parte de cada trabajador en campo
- Personal de obra lleno el ATS , del mismo modo refirió, que hoy 03.11.2023 está iniciando las actividades en este sector.

Actividades verificadas por personal profesional, técnico y auxiliar del Contratista y la Supervisión de Obra. Se sugirió a la Supervisión de Obra el control adecuado de los procesos constructivos descritos en el expediente técnico y los contratos de obra y consultoría, además del cumplimiento de la normativa aplicable en SST y Medio Ambiente en el marco de sus obligaciones contractuales, a fin de garantizar la calidad y durabilidad de la obra. Así como la protección de la vida y el medio ambiente.

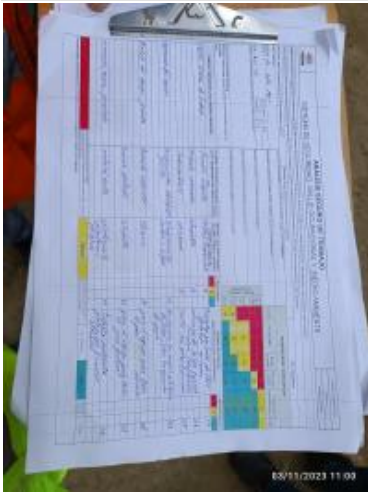
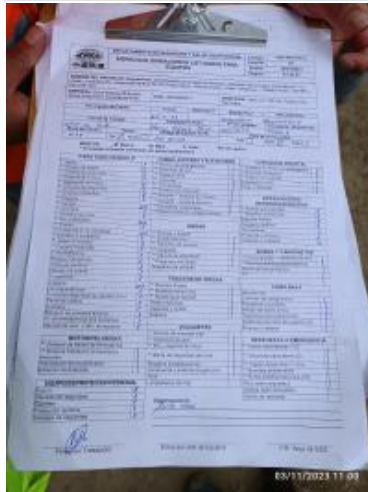
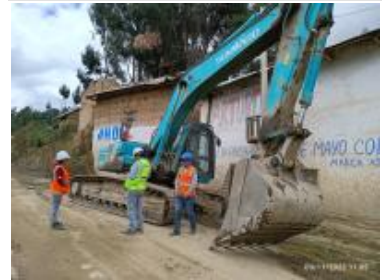
Progresiva: km 112+829.50 al km 112+887.04
Excavadora sobre orugas

- No cuenta con botiquín de primeros auxilios
- No cuenta con kit antiderrame
- Las tarjetas informativas del extintor no son legibles.
- El conductor cuenta con EPP parciales.

- No cuenta con alarma de retroceso
- No cuenta con manual de operación en español
- No cuenta con pines de cucharon
- Las cadenas y zapatas se encuentran en mal estado
- No cuenta con conos de seguridad

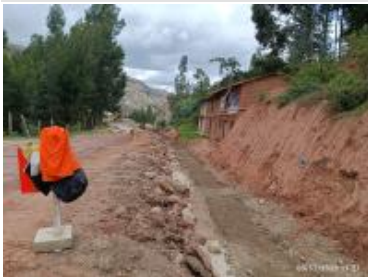
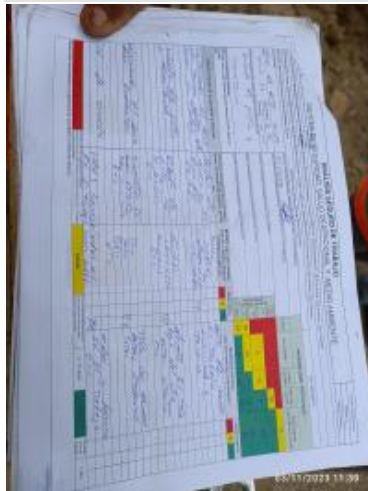
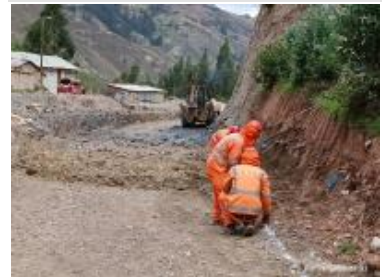
Progresiva: km 119+174 al km 119+800
 500 DRENAJE
 501.E Excavación No Clasificada para Estructuras
 502.A Rellenos para Estructuras
 508.A6 Tubería HDPE Ø 6"(Sin Perforar)
 509.A Subdrenes
 511.A Geotextil No Tejido Clase 1

- No se cuenta con personal de control vial.
- Personal de obra usa EPP's
- No cuenta con agua para consumo humano
- No cuenta con baño químico
- No cuenta con carpa con mesa
- No cuenta con estación de emergencia
- No cuenta con depósitos para la disposición de residuos, no obstante, el Contratista refiere que se les ha dotado de bolsas para la disposición de residuos
- El lavado de las portacomidas es realizado por parte de cada trabajador en campo
- Personal de obra lleno el ATS
- No hay forma de verificar en campo los trabajos preventivos a fin de evitar que se derrumbe el talud.
- Personal de obra lleno el ATS

Actividades verificadas por personal profesional, técnico y auxiliar del Contratista y la Supervisión de Obra. Se sugirió a la Supervisión de Obra el control adecuado de los procesos constructivos descritos en el expediente técnico y los contratos de obra y consultoría, además del cumplimiento de la normativa aplicable en SST y Medio Ambiente en el marco de sus obligaciones contractuales, a fin de garantizar la calidad y durabilidad de la obra. Así como la protección de la vida y el medio ambiente.

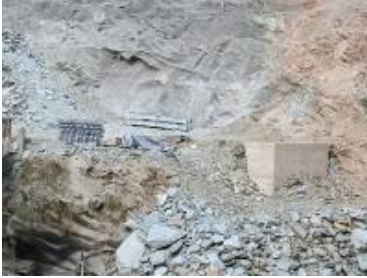
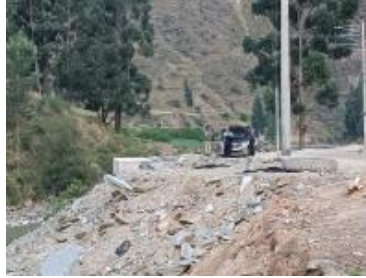
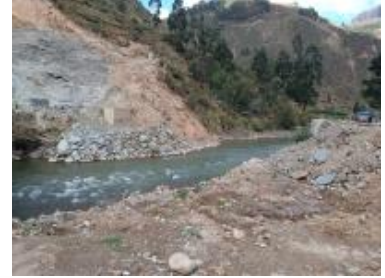
Progresiva: km 102+820 aproximadamente
Puente Tingo Chico

En el mes de agosto de 2023 la DO de PVN ha concluido con la entrega del puente modular al Contratista a fin de la instalación de puente provisional para la construcción del puente definitivo de Tingo Chico, sin embargo, a la fecha no se ha realizado actividad alguna al respecto. Hecho que podría generar riesgos de incumplimientos del plazo contractual vigente.

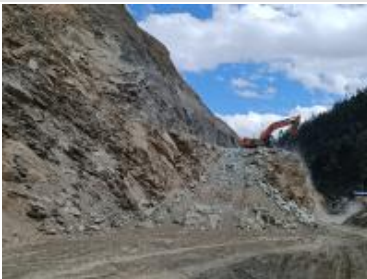
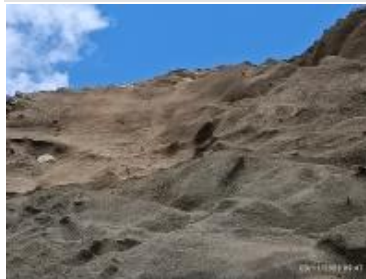
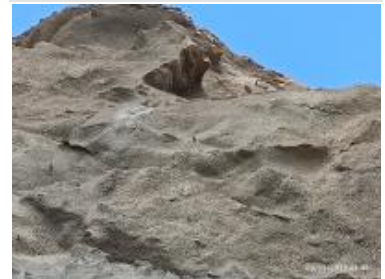
Progresiva: km km 102+880 al km 103+010

Presencia de grietas y fisuras en parte superior de los trabajos de corte en proceso

Desde el mes de agosto de este año, los trabajos de movimiento de tierras y estabilización de taludes en este sector se han ejecutado de forma continua, sin embargo, ha continuado la presencia de grietas en la parte superior y colindante de los cortes en proceso los cuales nacerían desde el manto rocoso que se está cortando (La Supervisión de obra refiere que recientemente han aparecido grietas y fisuras en el shotcrete puesto para la estabilización del talud).

Por lo que, el contratista ha realizado monitoreo de estas grietas en cinco (5) puntos de control, siendo que en el punto más crítico en el periodo de un (1) mes de seguimiento, el movimiento de la masa ha sido de 10 y 8 cm en horizontal y vertical respectivamente.

De acuerdo a las evaluaciones recientes de los especialistas en geología y geotecnia del Contratista y Supervisión estos concluyen que existe riesgo inminente de derrumbe, sugiriendo las siguientes acciones:

Se recomienda la participación en obra de los especialistas en Geología y Geotecnia, Hidrología e Hidráulica y Puentes de la DO de PVN así como la DDV de PVN, a fin de que pudieran evaluar aspectos relacionados a sus especialidades en el sector km 102+880 al km 103+010.

- 1.Reubicar a las cinco (5) familias que se encuentran cercanas a los trabajos en proceso, pero que están fuera del derecho de vía. Lo cual, en opinión del Especialista en Liberación de predios de la Supervisión corresponde a la Entidad.
- 2.Cambiar la ubicación para la instalación del puente provisional (puente modular), a fin de que en caso se produzca un derrumbe no se interrumpa la transitabilidad vehicular.
- 3.La Supervisión presentara de forma inmediata a PVN los informes y propuestas para la atención de este sector.

De lo anteriormente expuesto, se ha recomendado a Contratista y Supervisión de Obra informar de forma inmediata a la DO de PVN el estado situacional del sector proponiendo las soluciones posibles de atención, del mismo modo, sugiero que los especialistas en Geología y Geotecnia, Hidrología e Hidráulica y Puentes de la DO de PVN y la DDV pudieran evaluar de forma urgente lo descrito líneas arriba, de tal forma de consolidar las posibles soluciones a adoptarse.

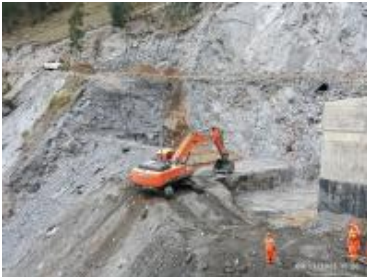
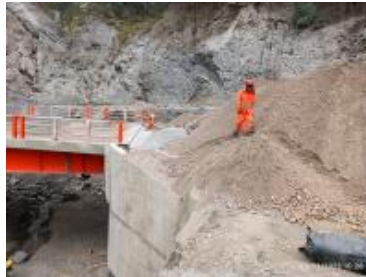
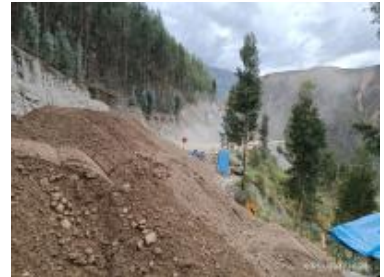
Progresiva: km 105+743 al km 105+770
500 DRENAJE
501.E Excavación No Clasificada para Estructuras
600 OBRAS COMPLEMENTARIAS
602.A Gavión Tipo Caja

- No se cuenta con personal de control vial.
- Personal de obra usa EPP's
- Cuenta con agua para consumo humano
- Cuenta con baño un químico
- No cuenta con carpa con mesa

- No cuenta con estación de emergencia
- Cuenta con depósitos para la disposición de residuos.
- El lavado de las portacomidas es realizado por parte de cada trabajador en campo

- Personal de obra lleno el ATS
- No hay forma de verificar en campo los trabajos preventivos a fin de evitar que se derrumbe el talud.
- Al borde de la plataforma que da hacia el corte realizado se ha dispuesto material zarandeado, lo cual podría sobrecargar el talud y generar deslizamientos o caída de piedras hacia el área de trabajo.

- La altura de corte es de aproximadamente 10 m, el cual se ha realizado con un solo talud, en aparente inobservancia a los procedimientos constructivos.

- Se ha dispuesta material zarandeado hacia el ingreso del frente de trabajo, el cual ha cerrado los accesos peatonales para el transito de personal de obra.

Actividades verificadas por personal profesional, técnico y auxiliar del Contratista y la Supervisión de Obra. Se sugirió a la Supervisión de Obra el control adecuado de los procesos constructivos descritos en el expediente técnico y los contratos de obra y consultoría, además del cumplimiento de la normativa aplicable en SST y Medio Ambiente en el marco de sus obligaciones contractuales, a fin de garantizar la calidad y durabilidad de la obra. Así como la protección de la vida y el medio ambiente.

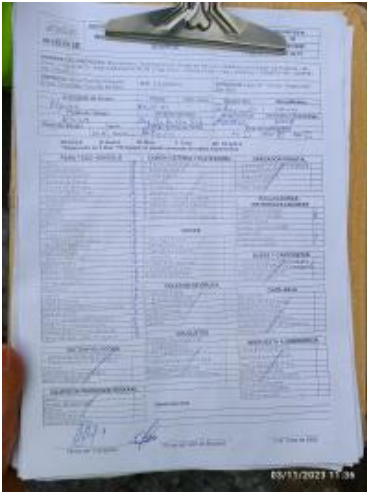
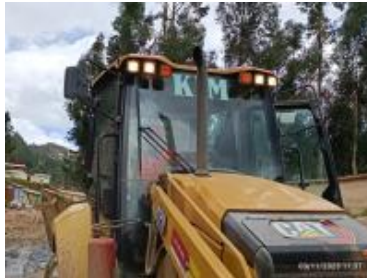
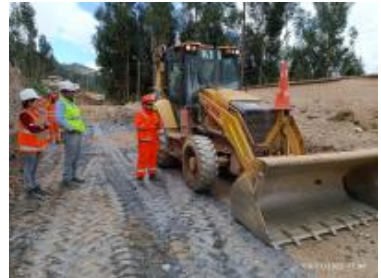
Progresiva: km 119+174 al km 119+800
Retroexcavadora

- El equipo se encuentra en estado óptimo para su operatividad.
- Cuenta con el visto bueno del jefe de Equipos.

- No cuenta con circulina
- No cuenta con botiquín de primeros auxilios
- No cuenta con kit antiderrame
- Las tarjetas informativas del extintor no son legibles.
- El conductor cuenta con EPP.
