BITACORA ELECTRÓNICA DE OBRA

INFORME Y/O REPORTE N°115_CONTRATO N°68-2023-MNT. TÚNEL MACHUPICCHU/NSCP.2023.
 EMPRESA CONTRATISTA: CONSORCIO CARRETERA CUSCO
 CONTRATO DE OBRA: N° 057-2021-MTC/ 20, del 07.06.2021
 Obra: "MEJORAMIENTO DE LA CARRETERA SANTA MARÍA - SANTA TERESA - PUENTE HIDROELÉCTRICA MACHUPICCHU, ITEM B.- CONSTRUCCIÓN DE TÚNEL Y ACCESOS".
 Monto Del Contrato: S/ 166,167,111.89 INCLUYE IGV
 Nuevo Monto Contractual: S/ 169' 666, 734.47 INCLUYE IGV: este monto es incluido y deducido por los Adicionales y deductivos vinculantes aprobados según RD.
 Plazo de Ejecución Contractual: 900 dc
 Inicio del Plazo Contractual: 23 de junio del 2021
 Término del Plazo Contractual: 9 de diciembre del 2023
 Suspensión de Plazo: 123 dc
 Nuevo Termino del Plazo: 31 de julio del 2024
 SUPERVISOR: CONSORCIO SUPERVISOR SANTA TERESA
 CONTRATO DE CONSULTORÍA DE OBRA N° 035 -2021-MTC/20.2, del 19.03.2021.
 Monto del Contrato de Consultoría: S/. 14,391,447,86 INCLUYE IGV

Panel Fotográfico de la Bitacora de Obras

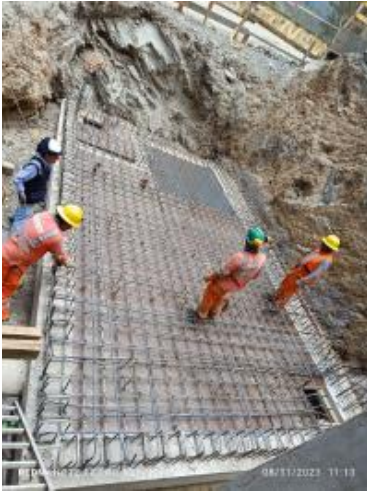
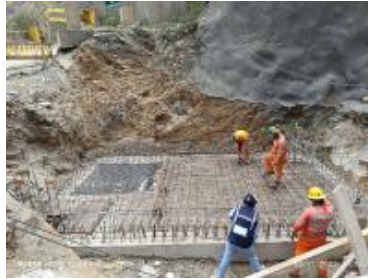
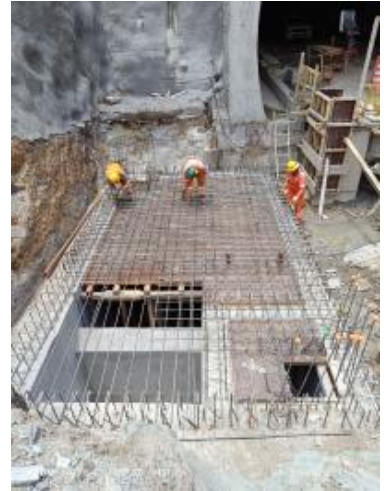
PROGRESIVA: KM6+240
DISPOSICIÓN DE ACERO DE LOSA SUPERIOR DE LA POZA VERTIDOS.
INSPECCIÓN DE LA SUPERVISIÓN.

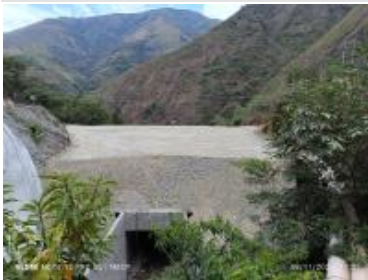
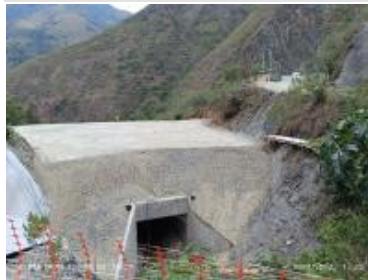
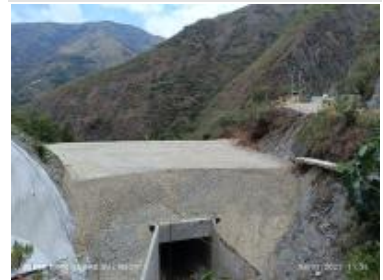
PROGRESIVA: KM6+200
CONFORMACIÓN DE RELLENO DE ALCANTARILLA MCA 5x5M.

DURANTE LA TODA LA MAÑANA DE HOY, NO SE APRECIO ACTIVIDAD EN ESTE FRENTE.

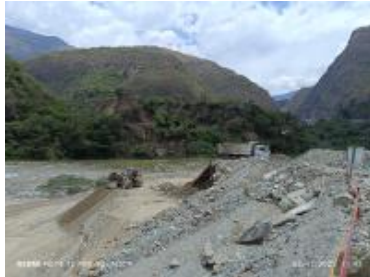
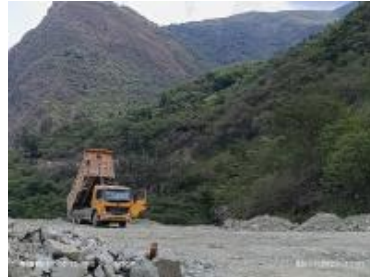
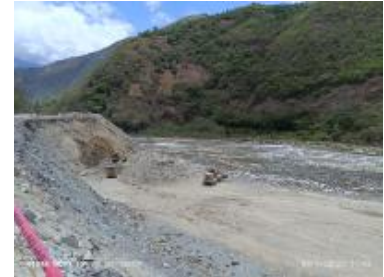
PROGRESIVA: KM 4+980
ELIMINACIÓN DE MATERIAL EXCAVADO PROVENIENTE DE LOS TRABAJOS EN TÚNEL.
ZARANDEO PARA MATERIAL DE RELLENO.

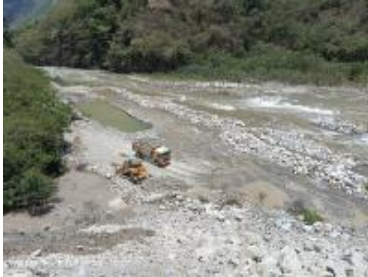
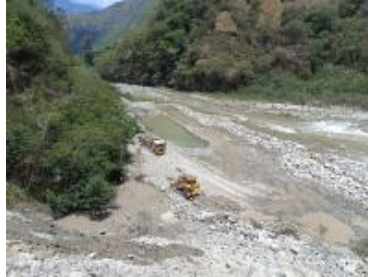
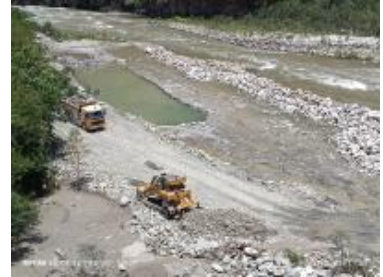
PROGRESIVA: PK4+980
CONFORMACIÓN DE RELLENO DME

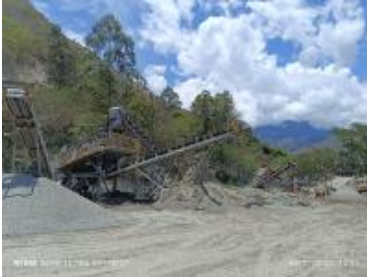
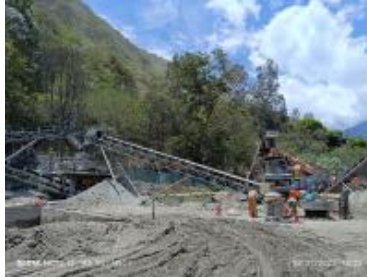
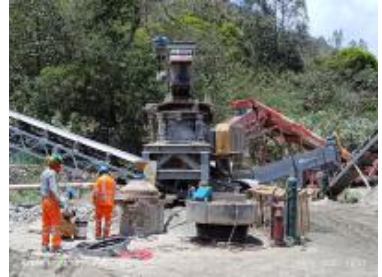
PROGRESIVA: KM 4+980
PLANTA TRITURADORA (CHANCADORA): MANTENIMIENTO PREVENTIVO EN LA CHANCADORA SECUNDARIA.

HOY NO HUBO PRODUCCIÓN DE AGREGADO DEBIDO A LA REALIZACIÓN DEL MANTENIMIENTO PREVENTIVO EN LA CHANCADORA SECUNDARIA.
MO: 2 MECÁNICOS, 01 SOLDADOR
EM : 1 SOLDADORA, HERRAMIENTAS MANUALES.

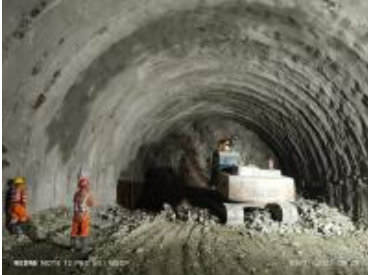
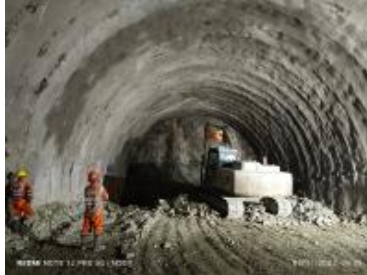
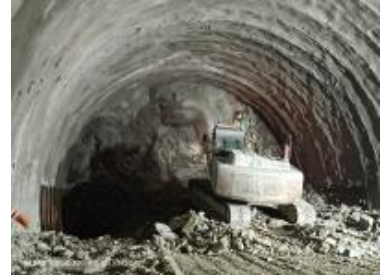
TRAMO: SALIDA-BAHÍA, KM7+840.5@7+847.5 (EN CONTRA BOVEDA).
 INSTALACIÓN DE MICROPILOTES EN ROCA TIPO V, INYECCIÓN DE LECHADA.
 EXCAVACIÓN DE ROCA TIPO V EN PORTAL DE SALIDA HACIA LA BAHÍA; EN CONTRA BOVEDA. (*LAS FOTOGRAFÍAS SIGUIENTES SON DE ESTA ACTIVIDAD).
 LANZAMIENTO DE SHOTCRETE PARA SOSTENIMIENTO PREVENTIVO.
 ELIMINACIÓN DE MATERIAL EXCAVADO (ROCA TIPO V).
 REPLANTEO Y NIVELACIÓN DE CIMBRAS Y CONTROL DE LA EXCAVACIÓN.
 INSTALACIÓN DE CIMBRAS PARA ROCA TIPO V.
 LANZAMIENTO DE SHOTCRETE PARA REFUERZO DEL ÁREA EXCAVADA Y DE LA CIMBRA O CERCHA.

SE APRECIA ACTIVIDADES PROPIAS A LA EXCAVACIÓN DE ROCA TIPO V Y ACTIVIDADES QUE SE GENERAN DESPUES DE ESTA, EN EL PORTAL DE SALIDA DEL TÚNEL HACIA LA BAHÍA; EL MATERIAL EXCAVADO SE PROCEDE A ELIMINAR AL DME KM4+980. LUEGO DE LA VERIFICACIÓN DE LAS ACTIVIDADES Y PREVIA LA AUTORIZACIÓN DE LA SUPERVISIÓN SE PROCEDE A REALIZAR EL LANZAMIENTO DE SHOTCRETE PARA REFUERZO DEL ÁREA EXCAVADA, LUEGO SE REALIZA LA INSTALACIÓN DE CIMBRAS O CERCHAS PARA ROCA TIPO V PARA PROSEGUIR CON EL LANZAMIENTO DE SHOTCRETE PARA REFUERZO, ES NECESARIO INDICAR QUE YA INSTALADAS LAS CIMBRAS O CERCHAS, EN 8M SE PROCEDE INSTALAR LOS MICROPILOTES EN ROCA TIPO V (12M CON TRASLAPE DE 4M) E INYECCIÓN DE LECHADA EN LOS MICROPILOTES.
 MO: 1 ESPECIALISTA EN GEOLOGÍA Y GEOTECNIA DE LA SUPERVISIÓN, 1 ESPECIALISTA DE TÚNEL DEL CONTRATISTA, 1 INGENIERO ASISTENTE DE PRODUCCIÓN, 1 CAPATAZ, 10 OPERADORES, 1 OPERARIO, 4 OFICIALES, 1 TÉCNICO ELECTRICISTA, 1 MECÁNICO, 1 VIGÍA, 1 TOPOÓGRAFO, 1 AUXILIAR DE TOPOGRAFÍA.

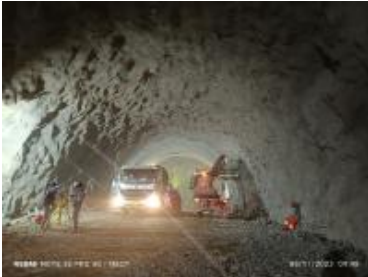
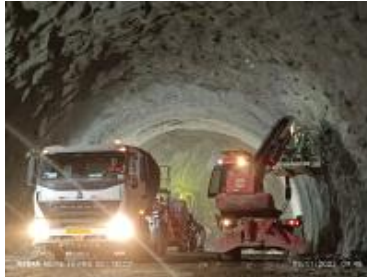
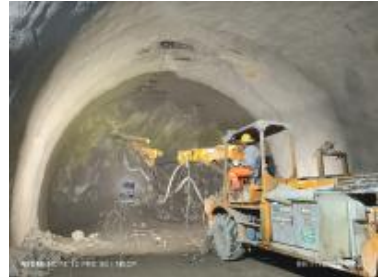
TRAMO: BAHÍA -SALIDA, FRONTAL PK7+632 ROCA TIPO IV
 PERFORACIÓN, DISPOSICIÓN O CARGUÍO DE EXPLOSIVOS. .
 EXCAVACIÓN DE ROCA TIPO IV EN BAHÍA HACIA PORTAL DE SALIDA.
 ELIMINACIÓN DE ROCA TIPO IV.
 LANZAMIENTO DE SHOTCRETE PREVENTIVO PARA REFUERZO DEL ÁREA EXCAVADA.
 PERFILADO ROCA TIPO IV.
 INSTALACIÓN DE CIMBRAS O CERCHAS, PERNOS PARA ROCA TIPO IV.
 LANZAMIENTO DE SHOTCRETE PARA REFUERZO DEL ÁREA EXCAVADA Y DE LA CIMBRA O CERCHA.(* LAS FOTOGRAFÍAS SIGUIENTES HACEN REFERENCIA A ESTA ACTIVIDAD)

SE CONTINUA CON LA EJECUCIÓN DEL ADICIONAL N°10. SE APRECIA PROCESOS CONSTRUCTIVOS DE PERFORACIÓN, VOLADURA, EXCAVACIÓN DE ROCA TIPO IV EN BAHÍA HACIA PORTAL DE SALIDA DEL TÚNEL, ELIMINACIÓN DE ROCA TIPO IV, INSTALACIÓN DE PERNOS, CIMBRAS O CERCHAS PARA ROCA TIPO IV, LUEGO DE LA VERIFICACIÓN DE LAS ACTIVIDADES Y PREVIA LA AUTORIZACIÓN DE LA SUPERVISIÓN SE PROCEDE A REALIZAR EL LANZAMIENTO DE SHOTCRETE PARA REFUERZO DEL ÁREA EXCAVADA Y DE LA CIMBRA INSTALADA; ACTIVIDADES QUE SE VIENEN REALIZANDO EN LOS TURNOS DIURNO Y NOCTURNO.
 MO: 1INGENIERO DE TÚNEL, 1 INGENIERO ASISTENTE DE PRODUCCIÓN, 1 PREVENCIÓNISTA (SSOMA), 1 CAPATAZ, 15 OPERADORES, 6 OPERARIOS, 4 OFICIALES, 1 TÉCNICO ELECTRICISTA, 1 MECÁNICO, 1 VIGÍA, 1 TOPOGRAFO, 1 AUXILIAR DE TOPOGRAFÍA, 1 AYUDANTE DE TOPOGRAFÍA.
 EM: 1 MARTILLO HIDRÁULICO (PICOTÓN), 1 JUMBO, 1 TELEHANDLER, 1 EQUIPO ROBOTIZADO PARA LANZAMIENTO DE SHOTCRETE, 3 MIXERES, HERRAMIENTAS MANUALES, 1 ESTACIÓN TOTAL ROBÓTICA, 1 EXCAVADORA SOBRE ORUGA, 2 CARGADORES FRONTALES, 5 VOLQUETES.

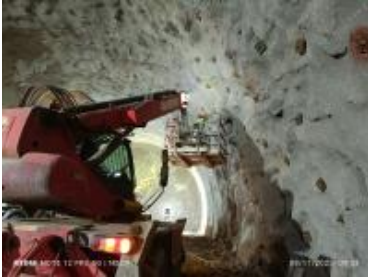
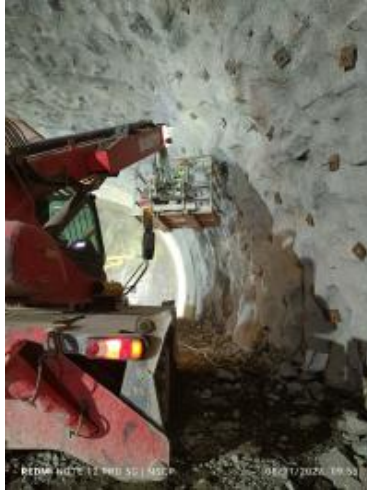
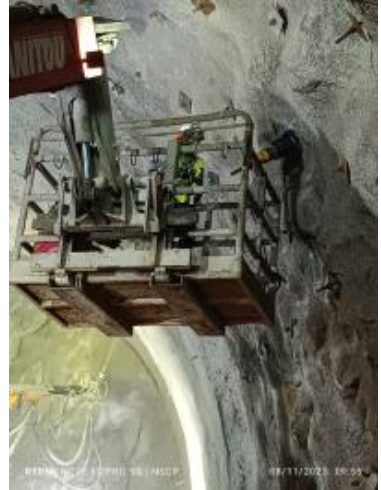
PROGRESIVA: TRAMO BAHÍA-SALIDA, PK7+613 (PK7+610@PK7+615)
ENSAYO PULL TEST PARA PERNO DE ANCLAJE EN ROCA TIPO III.

SE REALIZA EL ENSAYO PULL TEST PARA PERNO DE ANCLAJE EN ROCA TIPO III, PARA DEMOSTRAR QUE LA CARGA DE PRUEBA ES SOPORTADA POR EL PERNO DE ANCLAJE.
MO: 1 INGENIERO ASISTENTE DE PRODUCCIÓN, 1 CAPATAZ, 1 TÉCNICO DE LABORATORIO, 1 OPERARIO, 1 OPERADOR.
EM: 1 EQUIPO COMPLETO DE PULL TEST, 1 TELEHANDER.

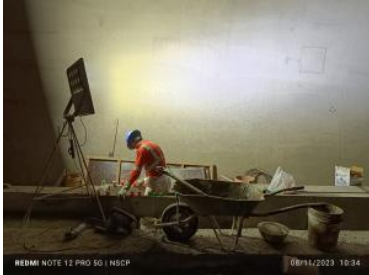
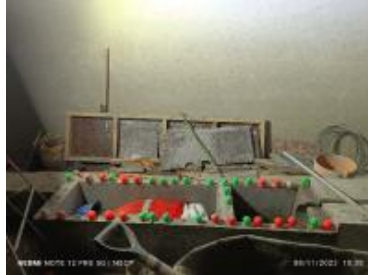
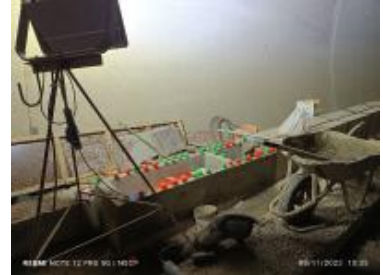
PROGRESIVA: KM6+930
SOLAQUEO DE CAJA SIFÓNICA

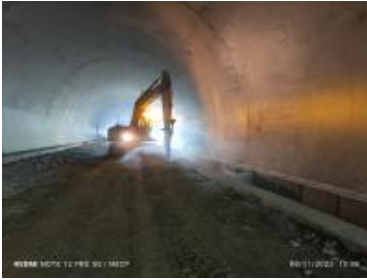
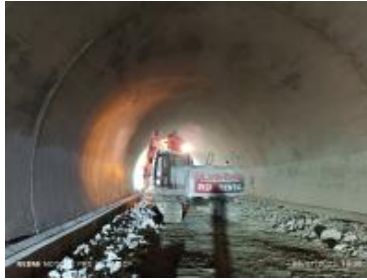
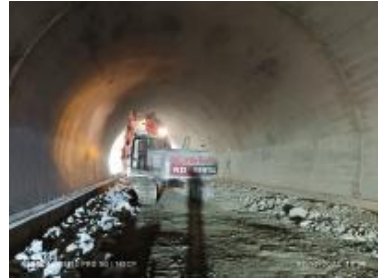
PROGRESIVA: KM6+910
CORTE, ELIMINACIÓN DE RIELES IZQUIERDO.

SE APRECIA CORTE, ELIMINACIÓN DE RIELES, RIELES DE CONCRETO QUE SE EJECUTARON POR PROCESO CONSTRUCTIVO A COSTO DEL CONTRATISTA.
NO SE APRECIA UN PERSONAL DE PISO O VIGIÁ PARA CONTROLAR EL TRÁNSITO DEL PERSONAL. SE APRECIA QUE EL MARTILLO HIDRÁULICO SOBRE ORUGA, ESTA EMITIENDO HUMO NEGRO, CONTAMINANDA EL ÁREA DE TRABAJO.
MO: 1 OPERARIO.
EM: 1 MARTILLO HIDRÁULICO SOBRE ORUGA.

- Se recomienda al contratista continuar con la programación de las actividades en cumplimiento al cronograma actual aprobado. Se recomienda constante mantenimiento de sus equipos y maquinarias; por otra parte, recomienda al contratista hacer entrega de EPPs a los colaboradores en obra.
- Se recomienda a la supervisión agilizar de manera oportuna los permisos respectivos para la explotación de la Cantera Chaullay; asimismo se recomienda mayor control de las actividades en obra y exigencia al contratista en cumplimiento de la seguridad en obra.

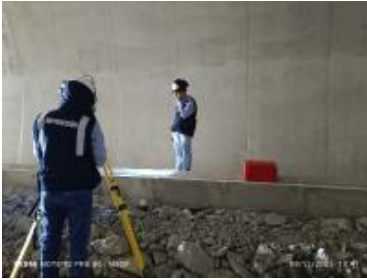
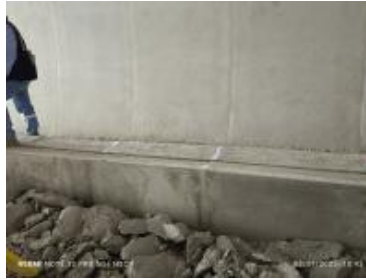
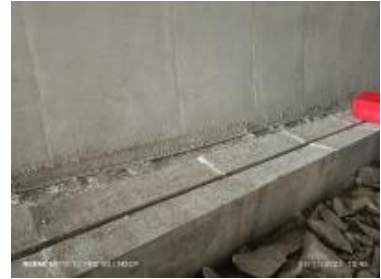
- Desnivel en cajas prefabricadas CAZ ya instaladas: KM6+840@KM6+850.
- Caja prefabricada caz instalada dañado: KM6+774.
- Es necesario indicar que, a la fecha del presente, la supervisión no ha suministrado la información solicitada acerca de la obra, y la contratista tampoco ha facilitado la información del cuaderno de obra. Esta falta de información está afectando el normal cumplimiento de mis funciones establecidas en los TDRs y el contrato como monitorea de obra.

PROGRESIVA: KM6+840@KM6+850
DESNIVEL DE CAJAS PREFABRICADAS CAZ INSTALADAS

SE OBSERVA UN DESNIVEL EN LAS CAJAS PREFABRICADAS CAZ ENTRE EL KILÓMETRO 6+840 Y EL KILÓMETRO 6+850. ADEMÁS, A LO LARGO DE LAS CAJAS CAZ YA INSTALADAS, SE IDENTIFICAN DESNIVELES. DADO QUE, EL PROCESO CONSTRUCTIVO ESTÁ EN CURSO, SE CORREGIRÁN CONFORME A LAS INDICACIONES DE LOS ENCARGADOS DE ESTE FRENTE.

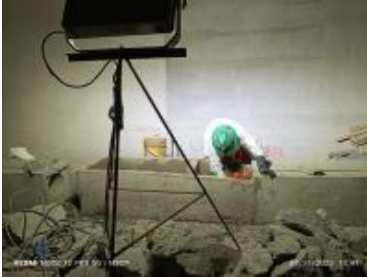
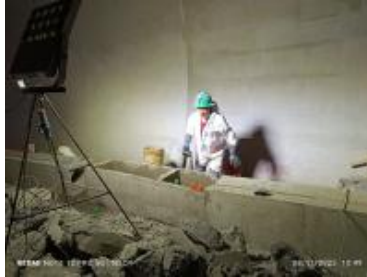
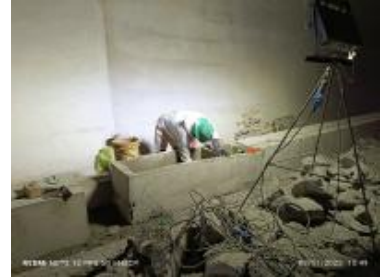
PROGRESIVA: KM6+830
SOLAQUEO DE CAJA SIFÓNICA

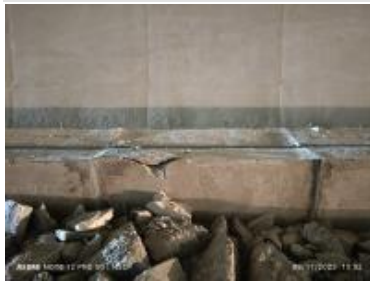
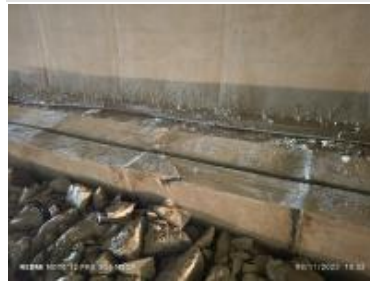
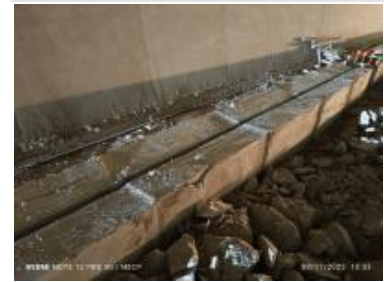
PROGRESIVA: KM6+774
CAJA PREFABRICADA CAZ INSTALADA DAÑADO

SE HA DETECTADO UN DAÑO EN LA CAJA PREFABRICADA CAZ QUE FUE INSTALADA.

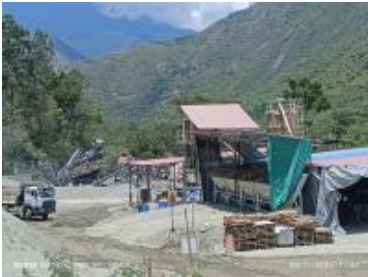
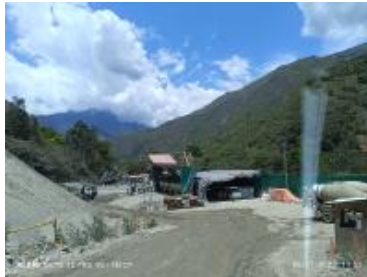
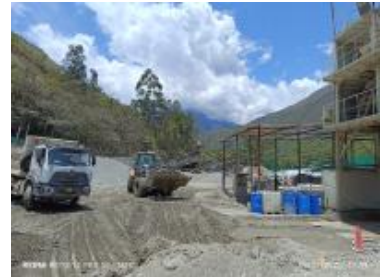
PLANTA DE CONCRETO: PRODUCCIÓN DE CONCRETO, PRODUCCIÓN DE SHOTCRETE PARA EL TÚNEL.

SE APRECIA A LOS COLABORADORES QUE ESTAN DIRECTAMENTE EN CONTACTO CON LOS INSUMOS DE PARA MEZCLA DE CONCRETO Y SHOTCRETE, SIN RESPIRADORES (FULL FACE).

SE APRECIA PRODUCCIÓN DE CONCRETO, PRODUCCIÓN DE SHOTCRETE PARA EL TÚNEL CON SU RESPECTIVO CONTROL DE CALIDAD.

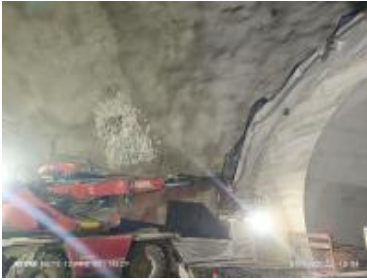
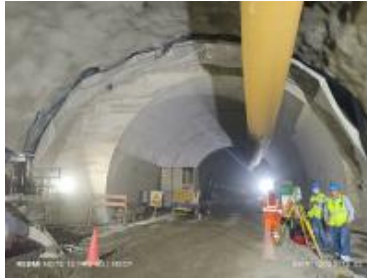
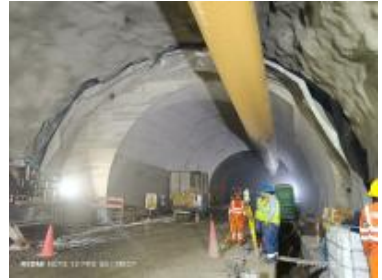
IMPERMEABILIZACION: INSTALACIÓN GEOTEXTIL, LAMINA DE IMPERMEABILIZACIÓN DE 2MM, TUBERÍA DE \varnothing 110MM.

SE APRECIA TENDIDO DEL GEOTEXTIL, RECUBIERTA POR LA LAMINA IMPERMEABILIZANTE DE 2MM Y LA INSTALACIÓN DE TUBERÍA DE \varnothing 110MM; PARA LA EJECUCIÓN DE ESTAS ACTIVIDADES SE CUENTA CON LOS EQUIPOS Y MAQUINARIAS:

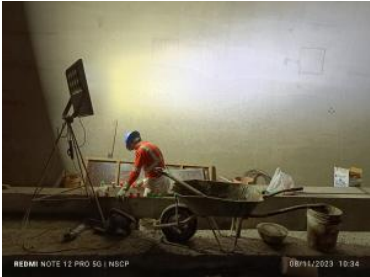
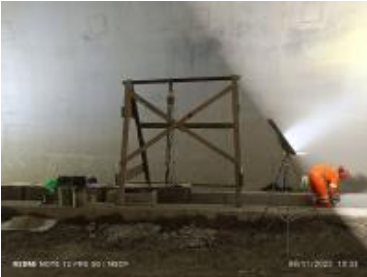
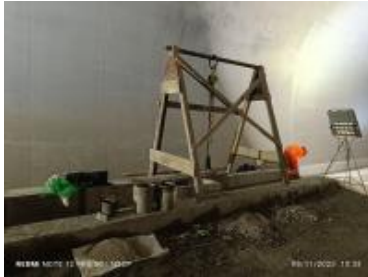
PROGRESIVA: PK6+943
INSTALACIÓN DE CAJAS CAZ LATERAL IZQUIERDO

SE APRECIA INSTALACIONES DE CAJAS PREFABRICADAS TIPO CAZ EN LATERAL IZQUIERDO DEL TUNEL.
MO: 1 CAPATAZ, 2 OPERARIOS, 2 OFICIALES.
EM: 1 POLEA, HERRAMIENTAS MANUALES.

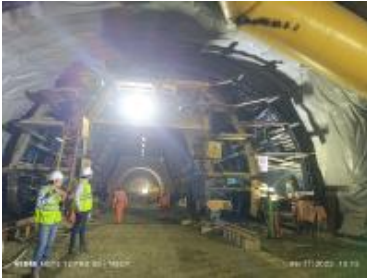
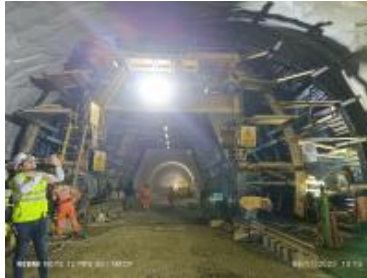
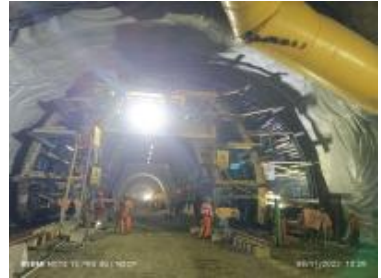
ENCOFRADO DE CONCRETO F'C=300KG/CM PARA REVESTIMIENTO DEL TÚNEL (BAHÍA DE ESTACIONAMIENTO)

ENCOFRADO DE CONCRETO REVESTIMIENTO F'C=300KG/CM³ DEL TÚNEL (SECCIÓN DEL ENCOFRADO DEL ANDAMIO DESLIZANTE DE 12M - PAVIMENTADORA DE CONCRETO).

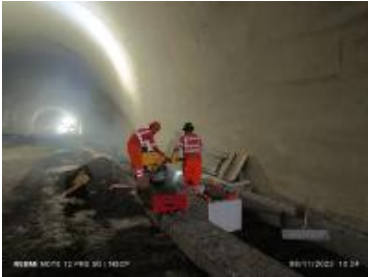
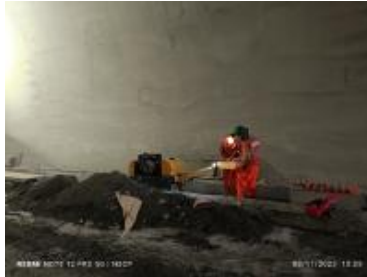
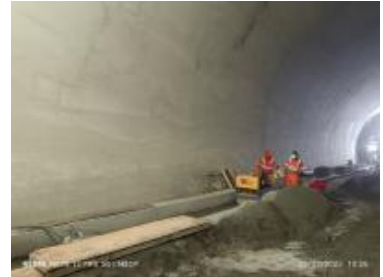
PROGRESIVA:KMKM7+040
RELLENO Y COMPACTADO DE CAMA DE ARENA DE CANAL IZQUIERDO DE LA TUBERÍA PVC Y CONCRETO DE D=300MM DE AMBAS TUBERÍAS.

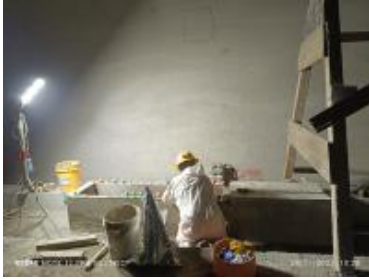
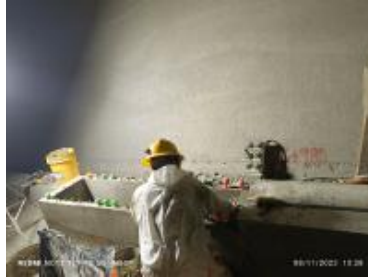
PROGRESIVA: KM6+980
SOLAQUEO DE CAJA SIFÓNICA
