BITACORA ELECTRÓNICA DE OBRA

INFORME Y/O REPORTE N°116_CONTRATO N°68-2023-MNT. TÚNEL MACHUPICCHU/NSCP.2023.

Obra: "MEJORAMIENTO DE LA CARRETERA SANTA MARÍA - SANTA TERESA - PUENTE HIDROELÉCTRICA MACHUPICCHU, ITEM B.- CONSTRUCCIÓN DE TÚNEL Y ACCESOS".

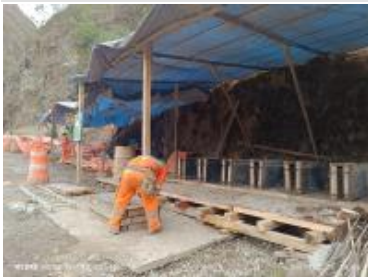
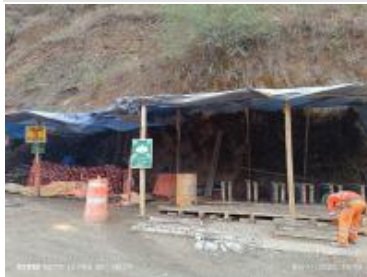
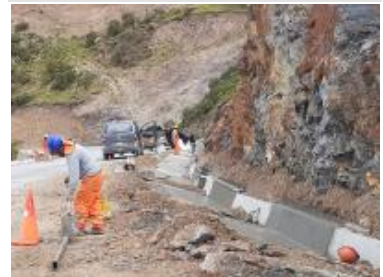
PROGRESIVA: KM6+260 (ACCESO AL TÚNEL)
TALLER PROVISIONAL DE CARPINTERÍA METÁLICA Y DE MADERA.

MO: 3 OPERARIOS, 1 OFICIAL.
EM: 1 AMOLADORA, HERRAMIENTAS MANUALES.

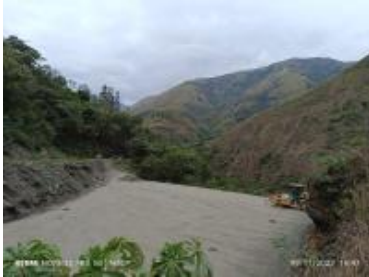
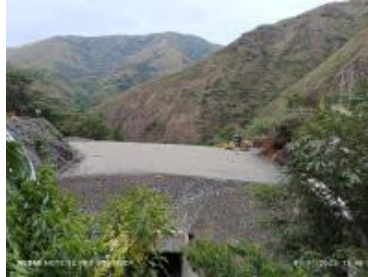
PROGRESIVA: KM6+200
CONFORMACIÓN DE RELLENO DE ALCANTARILLA MCA 5x5M.

No se observó actividad en este frente debido a que el terreno se encuentra saturado de humedad, producto de las fuertes precipitaciones que se registraron durante la noche y madrugada.

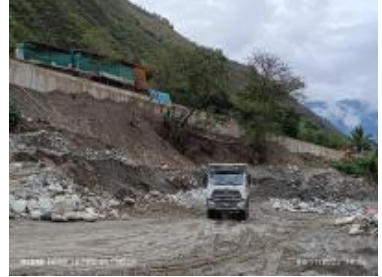
PROGRESIVA: KM 4+980
ELIMINACIÓN DE MATERIAL EXCAVADO PROVENIENTE DE LOS TRABAJOS EN TÚNEL.
ZARANDEO PARA MATERIAL DE RELLENO.
EXTRACCIÓN DE MATERIAL DE LA CANTERA SANTA ROSA.
ACOPIO DE MATERIAL EXTRAIDO DE LA CANTERA SANTA ROSA.

MO: 1 PREVENCIÓNISTA (SSOMA), 1 CAPATAZ, 10 OPERADORES, 1 PERSONAL DE PISO, 1 VIGÍA O CONTROLADOR.
EM: 2 EXCAVADORAS SOBRE ORUGA, 7 VOLQUETES, 1 CARGADOR FRONTAL.

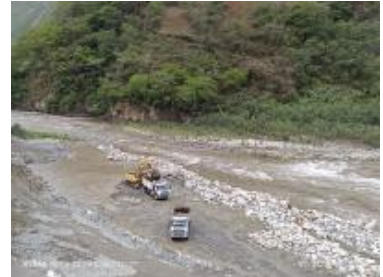
PROGRESIVA: KM 4+980
EXTRACCIÓN DE MATERIAL PARA AGREGADO DE LA CANTERA SANTA ROSA.
ACOPIO DE AGREGADO EXTRAÍDO Y TRITURADO.

MO: 1 PREVENCIÓNISTA (SSOMA), 3 OPERADORES, 1 PERSONAL DE PISO, 1 VIGÍA O CONTROLADOR.
EM: 1 EXCAVADORA SOBRE ORUGA, 2 VOLQUETES.

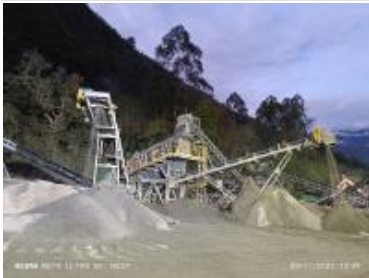
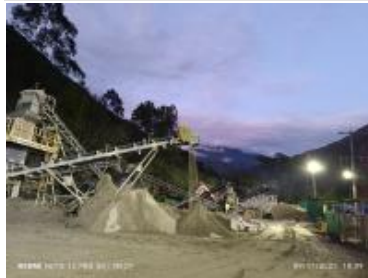
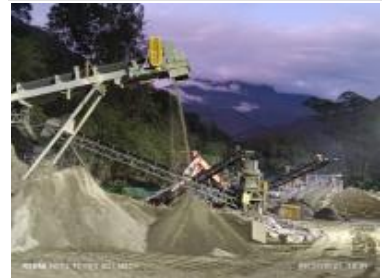
PROGRESIVA: KM 4+980
PLANTA TRITURADORA (CHANCADORA): PRODUCCIÓN DE AGREGADO.

SE APRECIA LAS FAJAS, MOTORES, Y TODOS LOS COMPONENTES DE LA PLANTA TRITURADORA EN FUNCIONAMIENTO PARA LA PRODUCCIÓN DE AGREGADO.
MO: 1 INGENIERO ESPECIALISTA DE INSTALACIONES TÚNEL, 1 INGENIERO ASISTENTE DEL ESPECIALISTA DE INSTALACIONES TÚNEL, 1 TÉCNICO DE CONTROL DE CALIDAD, 1 JEFE DE PLANTA TRITURADORA, 2 SOLDADORES, 2 MECÁNICOS, 2 OPERADORES DE LA PLANTA TRITURADORA, 2 ELECTRICISTA, 1 ADMINISTRATIVO, 3 OPERADORES.
EM: 1 CARGADOR FRONTAL, 2 VOLQUETES, 2 SOLDADORAS, 1 COMPRESORA, HERRAMIENTAS MANUALES.

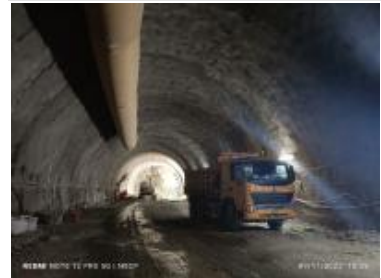
SE APRECIA QUE FALLAS MECÁNICAS EN LA BOMBA, PARA BOMBPEAR EL AGUA ACUMULADA EN LA CONTRA BOVEDA.
 SE APRECIA ACTIVIDADES PROPIAS A LA EXCAVACIÓN DE ROCA TIPO V Y ACTIVIDADES QUE SE GENERAN DESPUES DE ESTA, EN EL PORTAL DE SALIDA DEL TUNEL HACIA LA BAHÍA; EL MATERIAL EXCAVADO SE PROCEDE A ELIMINAR AL DME KM4+980. LUEGO DE LA VERIFICACIÓN DE LAS ACTIVIDADES Y PREVIA LA AUTORIZACIÓN DE LA SUPERVISIÓN SE PROCEDE A REALIZAR EL LANZAMIENTO DE SHOTCRETE PARA REFUERZO DEL ÁREA EXCAVADA, LUEGO SE REALIZA LA INSTALACIÓN DE CIMBRAS O CERCHAS PARA ROCA TIPO V PARA PROSEGUIR CON EL LANZAMIENTO DE SHOTCRETE PARA REFUERZO, ES NECESARIO INDICAR QUE YA INSTALADAS LAS CIMBRAS O CERCHAS, EN 8M SE PROCEDE INSTALAR LOS MICROPILOTES EN ROCA TIPO V (12M CON TRASLAPE DE 4M) E INYECCIÓN DE LECHADA EN LOS MICROPILOTES.
 MO: 1 ESPECIALISTA EN GEOLOGÍA Y GEOTECNIA DE LA SUPERVISIÓN, 1 ESPECIALISTA DE TUNEL DEL CONTRATISTA, 1 INGENIERO ASISTENTE DE PRODUCCIÓN, 1 CAPATAZ, 10 OPERADORES, 1 OPERARIO, 4 OFICIALES, 1 TÉCNICO ELECTRICISTA, 1 MECÁNICO, 1 VIGÍA, 1 TOPOGRAFO, 1 AUXILIAR DE TOPOGRAFÍA.

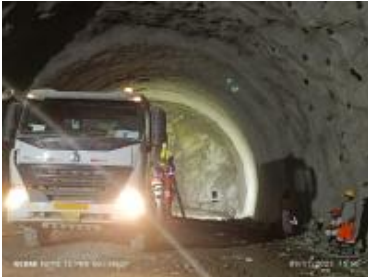
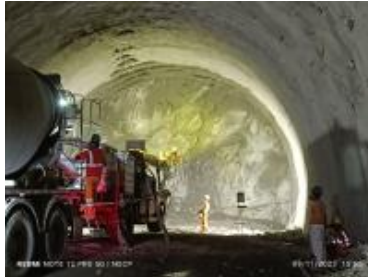
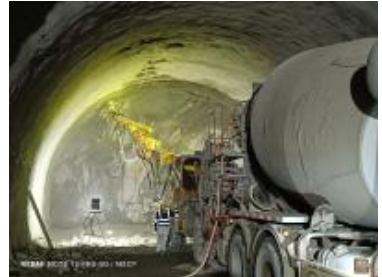
SE CONTINUA CON LA EJECUCIÓN DEL ADICIONAL N°10. SE APRECIA PROCESOS CONSTRUCTIVOS DE PERFORACIÓN, VOLADURA, EXCAVACIÓN DE ROCA TIPO IV EN BAHÍA HACIA PORTAL DE SALIDA DEL TÚNEL, ELIMINACIÓN DE ROCA TIPO IV, INSTALACIÓN DE PERNOS, CIMBRAS O CERCHAS PARA ROCA TIPO IV, LUEGO DE LA VERIFICACIÓN DE LAS ACTIVIDADES Y PREVIA LA AUTORIZACIÓN DE LA SUPERVISIÓN SE PROCEDE A REALIZAR EL LANZAMIENTO DE SHOTCRETE PARA REFUERZO DEL ÁREA EXCAVADA Y DE LA CIMBRA INSTALADA; ACTIVIDADES QUE SE VIENEN REALIZANDO EN LOS TURNOS DIURNO Y NOCTURNO.
 MO: 1INGENIERO DE TÚNEL, 1 INGENIERO ASISTENTE DE PRODUCCIÓN, 1 PREVENCIÓNISTA (SSOMA), 1 CAPATAZ, 15 OPERADORES, 6 OPERARIOS, 4 OFICIALES, 1 TÉCNICO ELECTRICISTA, 1 MECÁNICO, 1 VIGÍA, 1 TOPOGRAFO, 1 AUXILIAR DE TOPOGRAFÍA, 1 AYUDANTE DE TOPOGRAFÍA.
 EM: 1 MARTILLO HIDRÁULICO (PICOTÓN), 1 JUMBO, 1 TELEHANDLER, 1 EQUIPO ROBOTIZADO PARA LANZAMIENTO DE SHOTCRETE, 3 MIXERES, HERRAMIENTAS MANUALES, 1 ESTACIÓN TOTAL ROBÓTICA, 1 EXCAVADORA SOBRE ORUGA, 2 CARGADORES FRONTALES, 5 VOLQUETES.

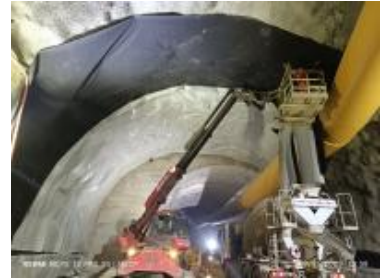
PROGRESIVA: KM7+120@7+096.20

SE APRECIA TENDIDO DEL GEOTEXTIL, RECUBIERTA POR LA LAMINA IMPERMEABILIZANTE DE 2MM Y LA INSTALACIÓN DE TUBERÍA DE \varnothing 110MM; PARA LA EJECUCIÓN DE ESTAS ACTIVIDADES SE CUENTA CON LOS EQUIPOS Y MAQUINARIAS:

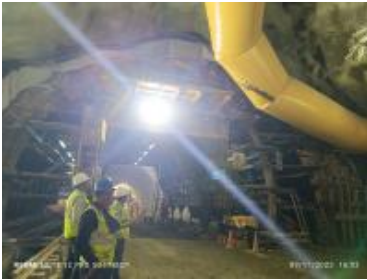
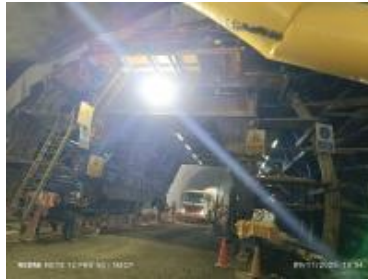
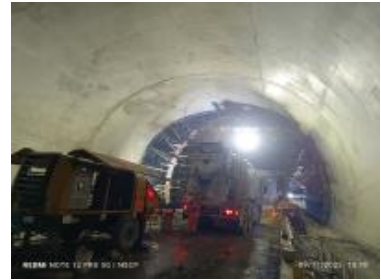
PROGRESIVA: KM7+087.50@7+096.20

VACIADO DE CONCRETO REVESTIMIENTO F'C=300KG/CM3 DEL TÚNEL (SECCIÓN DEL ENCOFRADO DEL ANDAMIO DESLIZANTE DE 12M - PAVIMENTADORA DE CONCRETO).

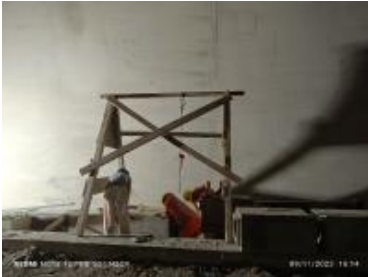
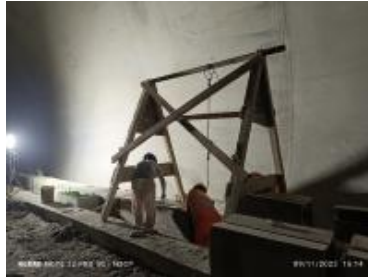
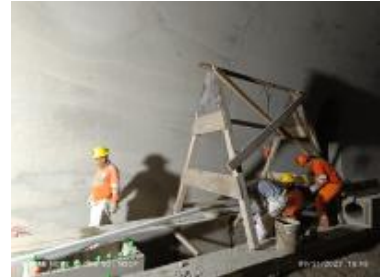
PROGRESIVA: PK6+995
INSTALACIÓN DE CAJAS CAZ LATERAL IZQUIERDO

SE APRECIA INSTALACIONES DE CAJAS PREFABRICADAS TIPO CAZ EN LATERAL IZQUIERDO DEL TUNEL.
MO: 1 CAPATAZ, 2 OPERARIOS, 2 OFICIALES.
EM: 1 POLEA, HERRAMIENTAS MANUALES.

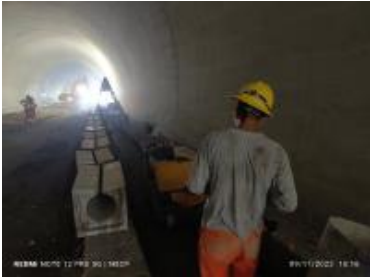
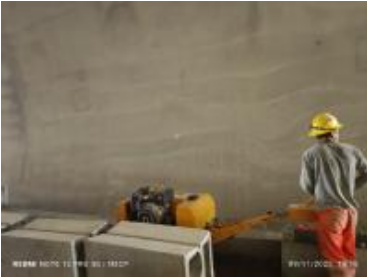
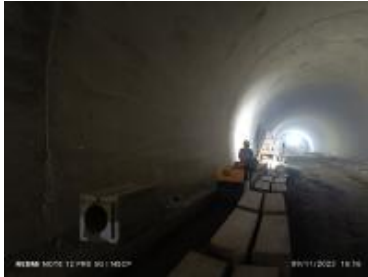
PROGRESIVA: KM6+980
RELLENO Y COMPACTADO DE CAMA DE ARENA DE CANAL IZQUIERDO DE LA TUBERÍA PVC Y CONCRETO DE D=300MM DE AMBAS TUBERÍAS.

MO: 1 OPERARIO, 1 OFICIAL, 2 PEONES.
EM: 1 COMPACTADOR VIBRATORIO (APISONADOR), 1 MINI RODILLO COMPACTADOR, HERRAMIENTAS MANUALES.

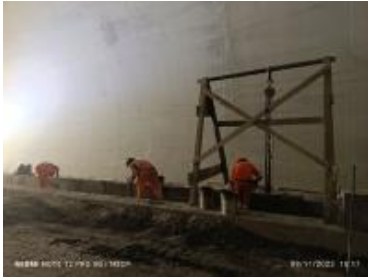
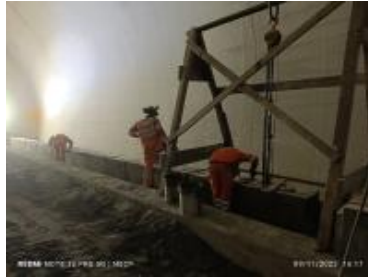
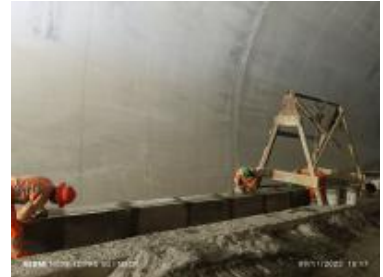
PROGRESIVA: KM6+962
INSTALACIÓN DE CAJAS CAZ LATERAL IZQUIERDO

SE APRECIA INSTALACIONES DE CAJAS PREFABRICADAS TIPO CAZ EN LATERAL IZQUIERDO DEL TUNEL.
MO: 1 CAPATAZ, 2 OPERARIOS, 2 OFICIALES.
EM: 1 POLEA, HERRAMIENTAS MANUALES.

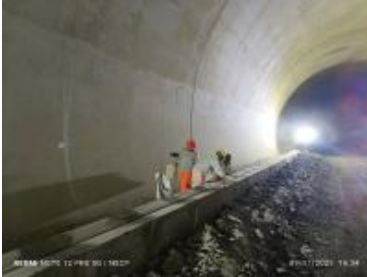
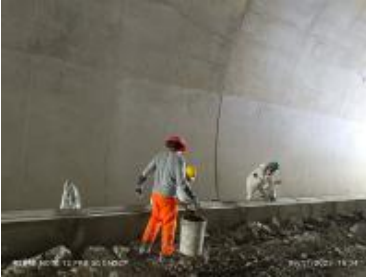
PROGRESIVA: KM6+440@KM6+450
ACABADO DE LA INSTALACIÓN DE LAS CAJAS CAZ

MO: 1 OPERARIO, 2 OFICIALES.
EM: 1 PULIDORA ELÉCTRICA, HERRAMIENTAS MANUALES.

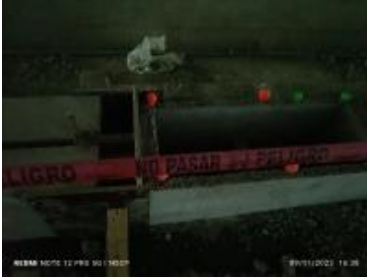
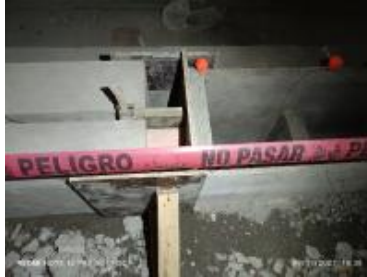
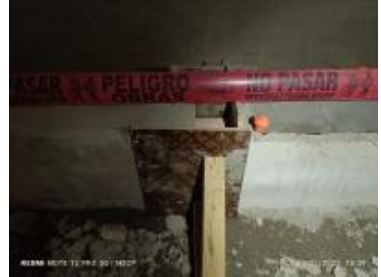
PROGRESIVA: KM6+328
ENCOFRADO REMATE DE CAZ (ENTRE SIFÓNICA Y CAZ PREFABRICADO INSTALADO)

SE HA COLOCADO ENCOFRADO ENTRE LA CAJA SIFÓNICA Y CAZ PREFABRICADO INSTALADO, PARA EL VACIADO DE CONCRETO DE UN CAZ ELABORADO IN INSITU, ESTO SE DEBE A EXISTENCIA DE ESPACIOS MENORES A 1M ENTRE EL CAZ PREFABRICADOS INSTALADOS Y CAJAS SIFÓNICAS, ESTOS ESPACIOS NO FUERON PREVISTOS EN EL EXPEDIENTE TÉCNICO, PERO SE HAN CORREGIDO DURANTE EL DESARROLLO DE LA OBRA.
