BITACORA ELECTRÓNICA DE OBRA

INFORME Y/O REPORTE N°116_CONTRATO N°68-2023-MNT. TÚNEL MACHUPICCHU/NSCP.2023.

Obra: "MEJORAMIENTO DE LA CARRETERA SANTA MARÍA - SANTA TERESA - PUENTE HIDROELÉCTRICA MACHUPICCHU, ITEM B.- CONSTRUCCIÓN DE TÚNEL Y ACCESOS".

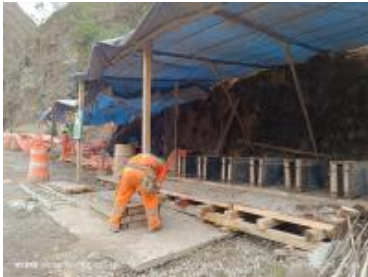
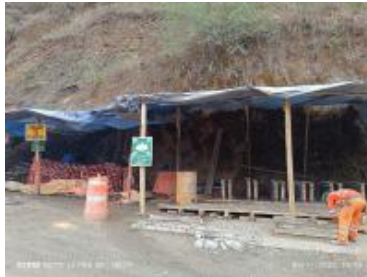
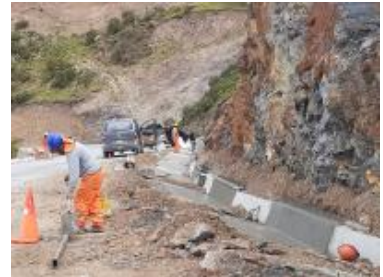
PROGRESIVA: KM6+260 (ACCESO AL TÚNEL)
TALLER PROVISIONAL DE CARPINTERÍA METÁLICA Y DE MADERA.

MO: 3 OPERARIOS, 1 OFICIAL.
EM: 1 AMOLADORA, HERRAMIENTAS MANUALES.

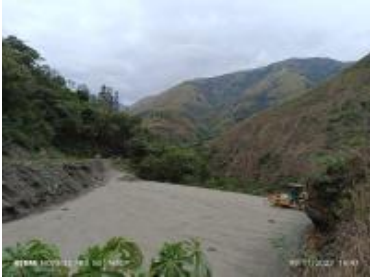
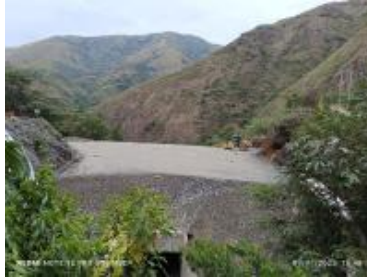
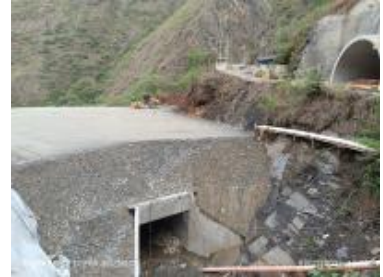
PROGRESIVA: KM6+200
CONFORMACIÓN DE RELLENO DE ALCANTARILLA MCA 5x5M.

No se observó actividad en este frente debido a que el terreno se encuentra saturado de humedad, producto de las fuertes precipitaciones que se registraron durante la noche y madrugada.

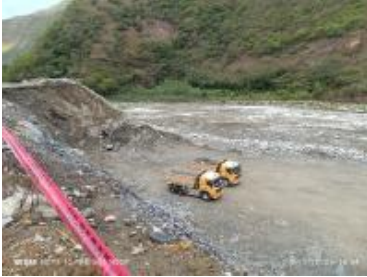
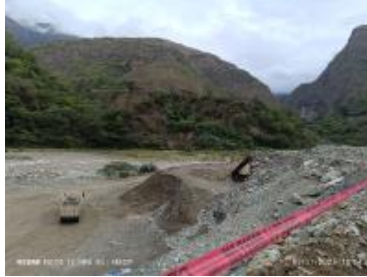
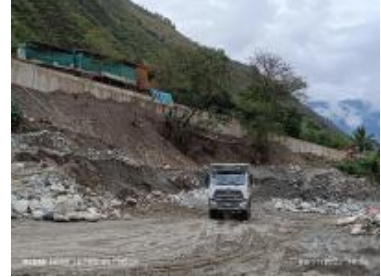
PROGRESIVA: KM 4+980
ELIMINACIÓN DE MATERIAL EXCAVADO PROVENIENTE DE LOS TRABAJOS EN TÚNEL.
ZARANDEO PARA MATERIAL DE RELLENO.
EXTRACCIÓN DE MATERIAL DE LA CANTERA SANTA ROSA.
ACOPIO DE MATERIAL EXTRAIDO DE LA CANTERA SANTA ROSA.

MO: 1 PREVENCIÓNISTA (SSOMA), 1 CAPATAZ, 10 OPERADORES, 1 PERSONAL DE PISO, 1 VIGÍA O CONTROLADOR.
EM: 2 EXCAVADORAS SOBRE ORUGA, 7 VOLQUETES, 1 CARGADOR FRONTAL.

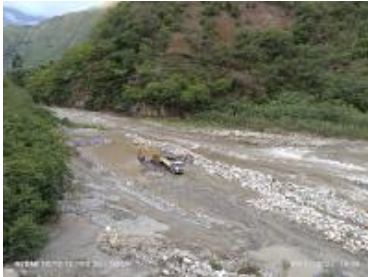
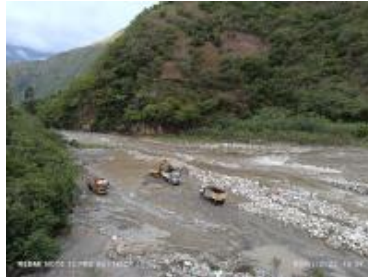
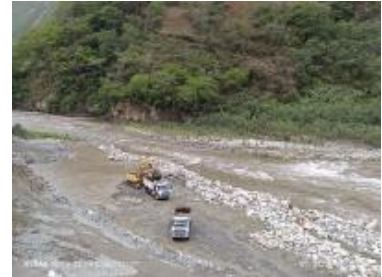
PROGRESIVA: KM 4+980
EXTRACCIÓN DE MATERIAL PARA AGREGADO DE LA CANTERA SANTA ROSA.
ACOPIO DE AGREGADO EXTRAÍDO Y TRITURADO.

MO: 1 PREVENCIÓNISTA (SSOMA), 3 OPERADORES, 1 PERSONAL DE PISO, 1 VIGÍA O CONTROLADOR.
EM: 1 EXCAVADORA SOBRE ORUGA, 2 VOLQUETES.

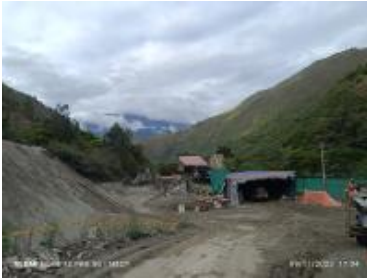
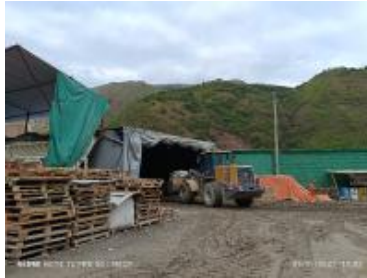
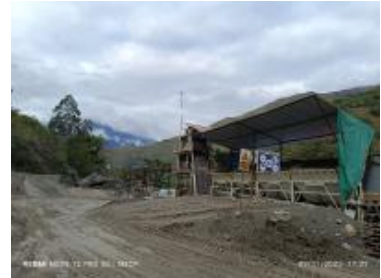
PLANTA DE CONCRETO: PRODUCCIÓN DE CONCRETO, PRODUCCIÓN DE SHOTCRETE PARA EL TÚNEL.

SE APRECIA A LOS COLABORADORES QUE ESTAN DIRECTAMENTE EN CONTACTO CON LOS INSUMOS DE PARA MEZCLA DE CONCRETO Y SHOTCRETE, SIN RESPIRADORES (FULL FACE). SE APRECIA PRODUCCIÓN DE CONCRETO, PRODUCCIÓN DE SHOTCRETE PARA EL TÚNEL CON SU RESPECTIVO CONTROL DE CALIDAD.

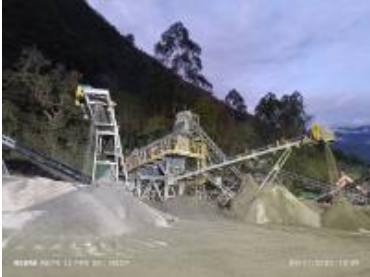
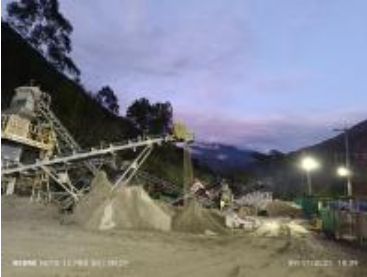
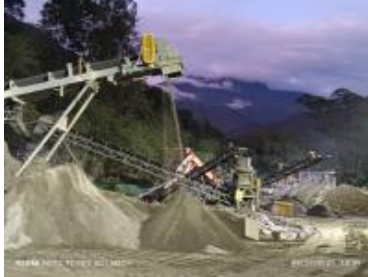
PROGRESIVA: KM 4+980
PLANTA TRITURADORA (CHANCADORA): PRODUCCIÓN DE AGREGADO.

SE APRECIA LAS FAJAS, MOTORES, Y TODOS LOS COMPONENTES DE LA PLANTA TRITURADORA EN FUNCIONAMIENTO PARA LA PRODUCCIÓN DE AGREGADO.
MO: 1 INGENIERO ESPECIALISTA DE INSTALACIONES TÚNEL, 1 INGENIERO ASISTENTE DEL ESPECIALISTA DE INSTALACIONES TÚNEL, 1 TÉCNICO DE CONTROL DE CALIDAD, 1 JEFE DE PLANTA TRITURADORA, 2 SOLDADORES, 2 MECÁNICOS, 2 OPERADORES DE LA PLANTA TRITURADORA, 2 ELECTRICISTA, 1 ADMINISTRATIVO, 3 OPERADORES.
EM: 1 CARGADOR FRONTAL, 2 VOLQUETES, 2 SOLDADORAS, 1 COMPRESORA, HERRAMIENTAS MANUALES.

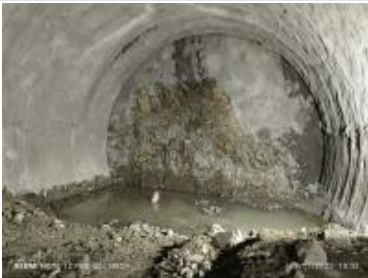
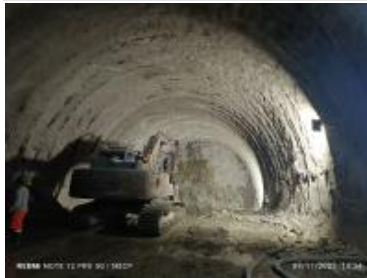
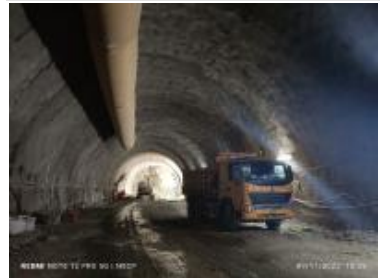
SE APRECIA QUE FALLAS MECÁNICAS EN LA BOMBA, PARA BOMBPEAR EL AGUA ACUMULADA EN LA CONTRA BOVEDA.
 SE APRECIA ACTIVIDADES PROPIAS A LA EXCAVACIÓN DE ROCA TIPO V Y ACTIVIDADES QUE SE GENERAN DESPUES DE ESTA, EN EL PORTAL DE SALIDA DEL TUNEL HACIA LA BAHÍA; EL MATERIAL EXCAVADO SE PROCEDE A ELIMINAR AL DME KM4+980. LUEGO DE LA VERIFICACIÓN DE LAS ACTIVIDADES Y PREVIA LA AUTORIZACIÓN DE LA SUPERVISIÓN SE PROCEDE A REALIZAR EL LANZAMIENTO DE SHOTCRETE PARA REFUERZO DEL ÁREA EXCAVADA, LUEGO SE REALIZA LA INSTALACIÓN DE CIMBRAS O CERCHAS PARA ROCA TIPO V PARA PROSEGUIR CON EL LANZAMIENTO DE SHOTCRETE PARA REFUERZO, ES NECESARIO INDICAR QUE YA INSTALADAS LAS CIMBRAS O CERCHAS, EN 8M SE PROCEDE INSTALAR LOS MICROPILOTES EN ROCA TIPO V (12M CON TRASLAPE DE 4M) E INYECCIÓN DE LECHADA EN LOS MICROPILOTES.
 MO: 1 ESPECIALISTA EN GEOLOGÍA Y GEOTECNIA DE LA SUPERVISIÓN, 1 ESPECIALISTA DE TUNEL DEL CONTRATISTA, 1 INGENIERO ASISTENTE DE PRODUCCIÓN, 1 CAPATAZ, 10 OPERADORES, 1 OPERARIO, 4 OFICIALES, 1 TÉCNICO ELECTRICISTA, 1 MECÁNICO, 1 VIGÍA, 1 TOPOGRAFO, 1 AUXILIAR DE TOPOGRAFÍA.

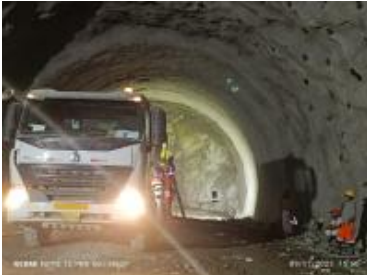
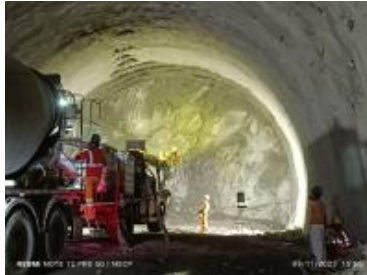
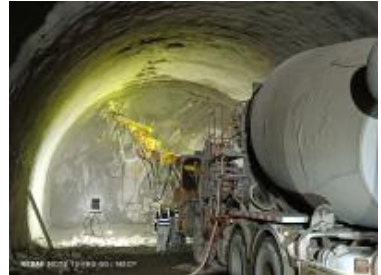
SE CONTINUA CON LA EJECUCIÓN DEL ADICIONAL N°10. SE APRECIA PROCESOS CONSTRUCTIVOS DE PERFORACIÓN, VOLADURA, EXCAVACIÓN DE ROCA TIPO IV EN BAHÍA HACIA PORTAL DE SALIDA DEL TÚNEL, ELIMINACIÓN DE ROCA TIPO IV, INSTALACIÓN DE PERNOS, CIMBRAS O CERCHAS PARA ROCA TIPO IV, LUEGO DE LA VERIFICACIÓN DE LAS ACTIVIDADES Y PREVIA LA AUTORIZACIÓN DE LA SUPERVISIÓN SE PROCEDE A REALIZAR EL LANZAMIENTO DE SHOTCRETE PARA REFUERZO DEL ÁREA EXCAVADA Y DE LA CIMBRA INSTALADA; ACTIVIDADES QUE SE VIENEN REALIZANDO EN LOS TURNOS DIURNO Y NOCTURNO.
 MO: 1INGENIERO DE TÚNEL, 1 INGENIERO ASISTENTE DE PRODUCCIÓN, 1 PREVENCIÓNISTA (SSOMA), 1 CAPATAZ, 15 OPERADORES, 6 OPERARIOS, 4 OFICIALES, 1 TÉCNICO ELECTRICISTA, 1 MECÁNICO, 1 VIGÍA, 1 TOPOGRAFO, 1 AUXILIAR DE TOPOGRAFÍA, 1 AYUDANTE DE TOPOGRAFÍA.
 EM: 1 MARTILLO HIDRÁULICO (PICOTÓN), 1 JUMBO, 1 TELEHANDLER, 1 EQUIPO ROBOTIZADO PARA LANZAMIENTO DE SHOTCRETE, 3 MIXERES, HERRAMIENTAS MANUALES, 1 ESTACIÓN TOTAL ROBÓTICA, 1 EXCAVADORA SOBRE ORUGA, 2 CARGADORES FRONTALES, 5 VOLQUETES.

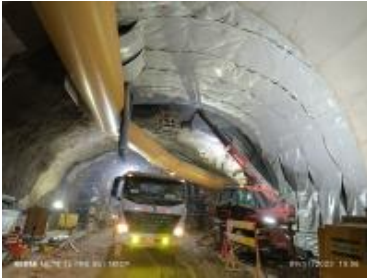
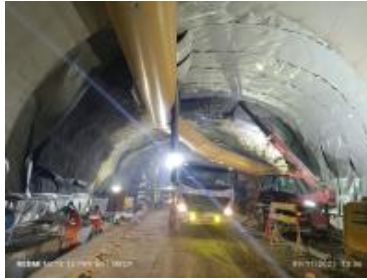
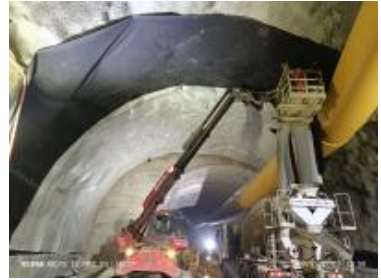
IMPERMEABILIZACION: INSTALACIÓN GEOTEXTIL, LAMINA DE IMPERMEABILIZACIÓN DE 2MM, TUBERÍA DE ø110MM.

SE APRECIA TENDIDO DEL GEOTEXTIL, RECUBIERTA POR LA LAMINA IMPERMEABILIZANTE DE 2MM Y LA INSTALACIÓN DE TUBERÍA DE ø110MM; PARA LA EJECUCIÓN DE ESTAS ACTIVIDADES SE CUENTA CON LOS EQUIPOS Y MAQUINARIAS:

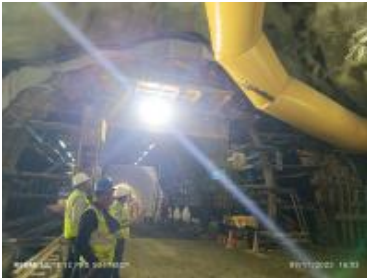
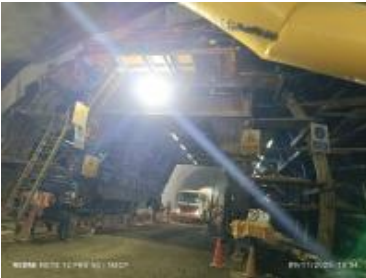
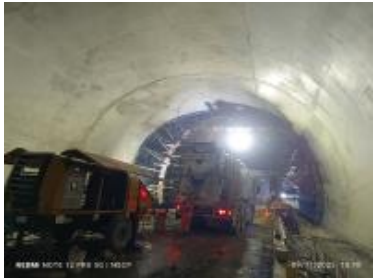
VACIADO DE CONCRETO F'C=300KG/CM PARA REVESTIMIENTO DEL TÚNEL (BAHÍA DE ESTACIONAMIENTO)

VACIADO DE CONCRETO REVESTIMIENTO F'C=300KG/CM³ DEL TÚNEL (SECCIÓN DEL ENCOFRADO DEL ANDAMIO DESLIZANTE DE 12M - PAVIMENTADORA DE CONCRETO).

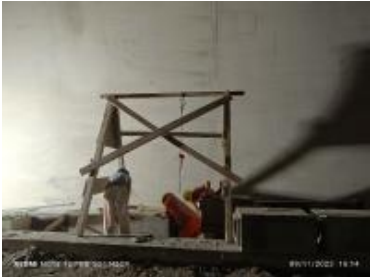
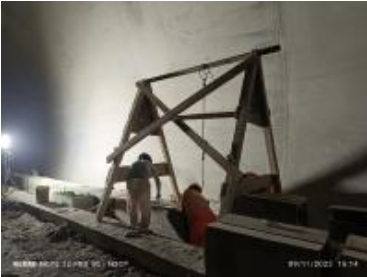
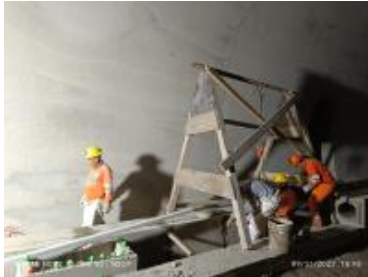
PROGRESIVA: PK6+995
INSTALACIÓN DE CAJAS CAZ LATERAL IZQUIERDO

SE APRECIA INSTALACIONES DE CAJAS PREFABRICADAS TIPO CAZ EN LATERAL IZQUIERDO DEL TUNEL.
MO: 1 CAPATAZ, 2 OPERARIOS, 2 OFICIALES.
EM: 1 POLEA, HERRAMIENTAS MANUALES.

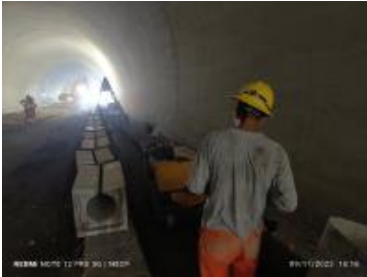
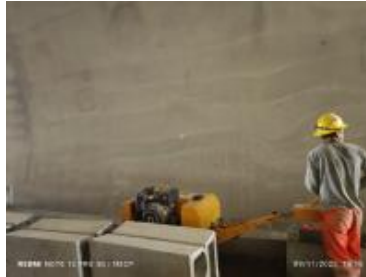
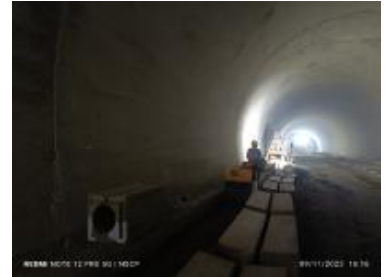
PROGRESIVA: KM6+980
RELLENO Y COMPACTADO DE CAMA DE ARENA DE CANAL IZQUIERDO DE LA TUBERÍA PVC Y CONCRETO DE D=300MM DE AMBAS TUBERÍAS.

MO: 1 OPERARIO, 1 OFICIAL, 2 PEONES.
EM: 1 COMPACTADOR VIBRATORIO (APISONADOR), 1 MINI RODILLO COMPACTADOR, HERRAMIENTAS MANUALES.

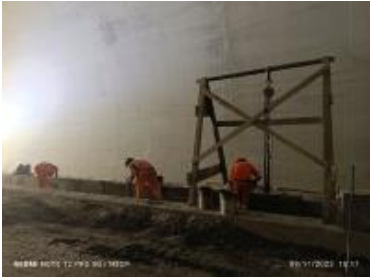
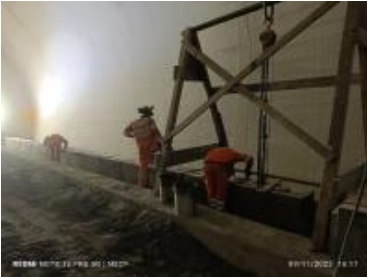
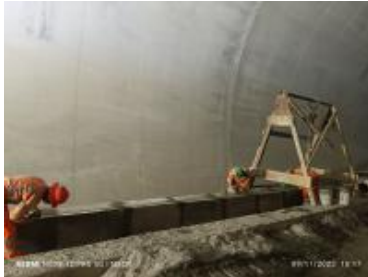
PROGRESIVA: KM6+962
INSTALACIÓN DE CAJAS CAZ LATERAL IZQUIERDO

SE APRECIA INSTALACIONES DE CAJAS PREFABRICADAS TIPO CAZ EN LATERAL IZQUIERDO DEL TUNEL.
MO: 1 CAPATAZ, 2 OPERARIOS, 2 OFICIALES.
EM: 1 POLEA, HERRAMIENTAS MANUALES.

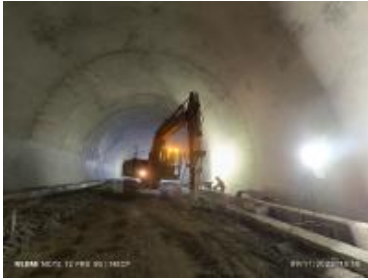
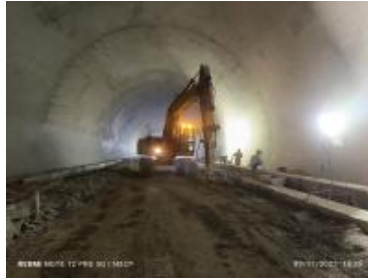
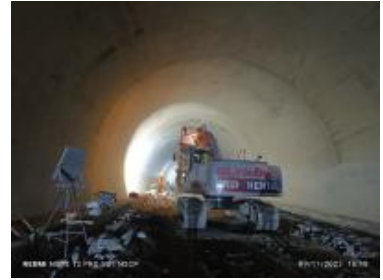
PROGRESIVA: KM6+940
CORTE, ELIMINACIÓN DE RIELES IZQUIERDO.

SE APRECIA CORTE, ELIMINACIÓN DE RIELES, RIELES DE CONCRETO QUE SE EJECUTARON POR PROCESO CONSTRUCTIVO A COSTO DEL CONTRATISTA.
NO SE APRECIA UN PERSONAL DE PISO O VIGIÁ PARA CONTROLAR EL TRÁNSITO DEL PERSONAL. SE APRECIA QUE EL MARTILLO HIDRÁULICO SOBRE ORUGA, ESTA EMITIENDO HUMO NEGRO, CONTAMINANDA EL ÁREA DE TRABAJO.
MO: 1 OPERARIO.
EM: 1 MARTILLO HIDRÁULICO SOBRE ORUGA.

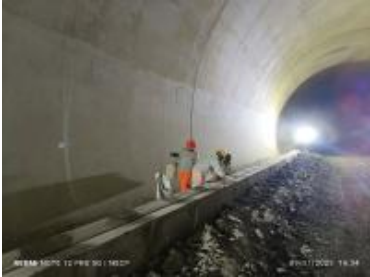
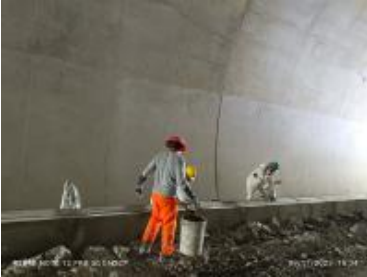
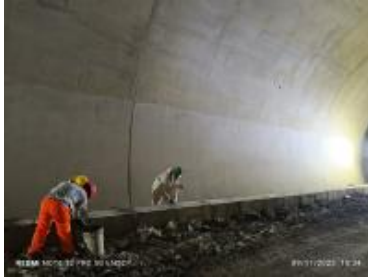
PROGRESIVA: KM6+440@KM6+450
ACABADO DE LA INSTALACIÓN DE LAS CAJAS CAZ

MO: 1 OPERARIO, 2 OFICIALES.
EM: 1 PULIDORA ELÉCTRICA, HERRAMIENTAS MANUALES.

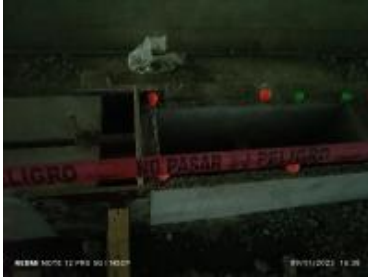
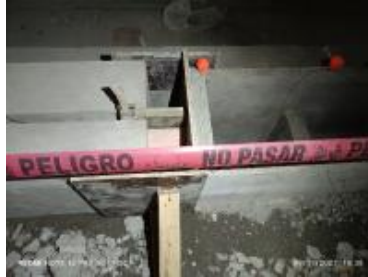
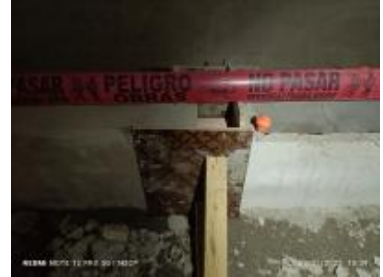
PROGRESIVA: KM6+328
ENCOFRADO REMATE DE CAZ (ENTRE SIFÓNICA Y CAZ PREFABRICADO INSTALADO)

SE HA COLOCADO ENCOFRADO ENTRE LA CAJA SIFÓNICA Y CAZ PREFABRICADO INSTALADO, PARA EL VACIADO DE CONCRETO DE UN CAZ ELABORADO IN INSITU, ESTO SE DEBE A EXISTENCIA DE ESPACIOS MENORES A 1M ENTRE EL CAZ PREFABRICADOS INSTALADOS Y CAJAS SIFÓNICAS, ESTOS ESPACIOS NO FUERON PREVISTOS EN EL EXPEDIENTE TÉCNICO, PERO SE HAN CORREGIDO DURANTE EL DESARROLLO DE LA OBRA.

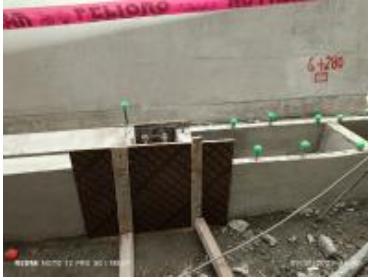
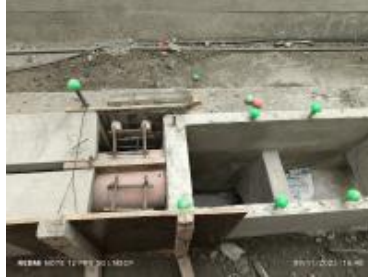
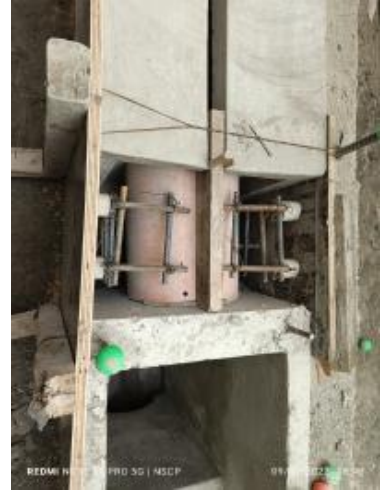
PROGRESIVA: KM6+278
ENCOFRADO REMATE DE CAZ (ENTRE SIFÓNICA Y CAZ PREFABRICADO INSTALADO)

SE HA COLOCADO ENCOFRADO ENTRE LA CAJA SIFÓNICA Y CAZ PREFABRICADO INSTALADO, PARA EL VACIADO DE CONCRETO DE UN CAZ ELABORADO IN INSITU, ESTO SE DEBE A EXISTENCIA DE ESPACIOS MENORES A 1M ENTRE EL CAZ PREFABRICADOS INSTALADOS Y CAJAS SIFÓNICAS, ESTOS ESPACIOS NO FUERON PREVISTOS EN EL EXPEDIENTE TÉCNICO, PERO SE HAN CORREGIDO DURANTE EL DESARROLLO DE LA OBRA.
