BITACORA ELECTRÓNICA DE OBRA

Confirma Bitacora: Si	Nro Informe: 030	Fecha Informe: 10 - 11 - 2023	Nombre De La Obra: CANTA – HUALLAY	Personal Encargado: BORIS WALTER AYLLÓN CARCELÉN
---------------------------------	----------------------------	---	--	--

Asunto:
 NUMERO DE INFORME No. 030-2023
 CONTRATO DE OBRA: No. 103-2019-MTC/ 20 de fecha 24/09/2019
 EMPRESA CONTRATISTA: CHINA ROAD AND BRIDGE CORPORATION SUCURSAL PERU
 OBRA: SALDO DE OBRA: "MEJORAMIENTO, REHABILITACIÓN Y CONSERVACIÓN POR NIVELES DE SERVICIO Y OPERACIÓN DEL CORREDOR VIAL, LIMA – CANTA – HUAYLLAY –DV. COCHAMARCA – EMP.PE 3N" (SALDO DE OBRAS INICIALES (OI) TRAMO 2 CANTA - HUALLAY LONGITUD: 95.2 KMS.
 MONTO DE OBRAS INICIALES : 338,725,656.80
 SUPERVISOR: CONSORCIO CESEL - CAL Y MAYOR
 CONTRATO DE CONSULTORIA DE OBRA N° 077-2014-MTC/20) ADENDA No. 4 DE FECHA,24-09-2019 LA OBRA ACTUALMENTE ESTA EN ACTIVIDAD,
 VISITA DE CONSTATAACION INSITU DE INICIO DE MAYORES CANTIDADES EN LA OBRA. CANTA HUALLAY DESDE KM 0+000 AL KM. 83+700 (CANTERA)

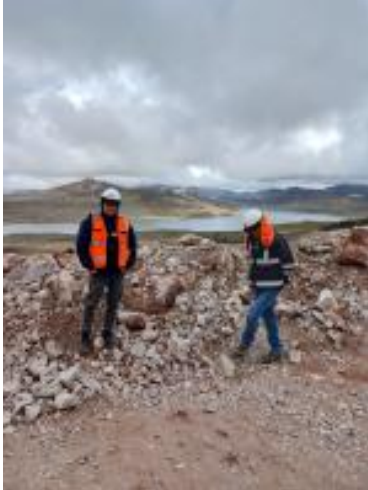
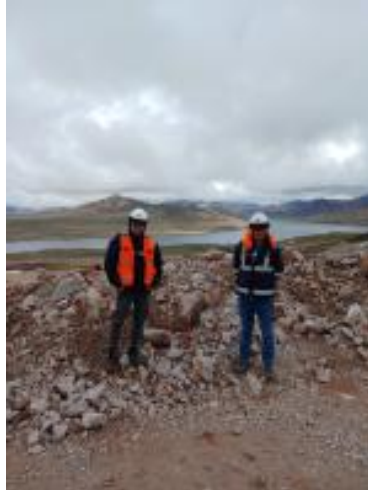
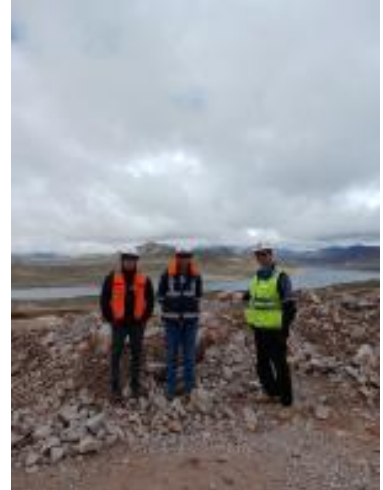
PROGRESIVA KM. 83+700

VISITA DE CONSTATAION INICIAL DE MAYORES CANTIDADES EN EL TRAMO 2 (OI): PARTIDA 914.C READECUACION AMBIENTAL EN CARRETERAS (CANTERA KM. 83+700)

En la progresiva Km. 83+700 se realiza visita de constatación de mayores cantidades, acompañado por el Ing. Francisco Acevedo, especialista de Impacto Ambiental por el Contratista y el Ing. Raul Casana, especialista de Impacto Ambiental de la Supervisión suficientemente autorizado por el Jefe de Supervisión. Se realiza la visita al sitio para verificar las mayores cantidades por iniciar la readequación ambiental de canteras, actualmente no se ha iniciado ninguna actividad. (vista hacia el OESTE)

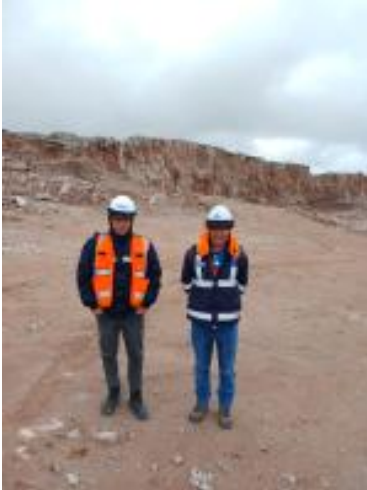
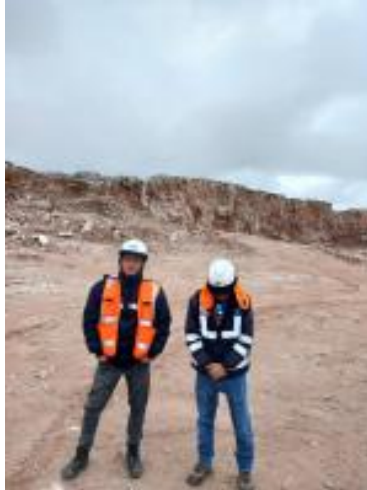
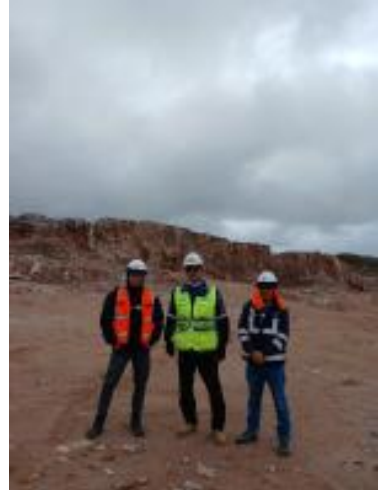
PROGRESIVA KM. 83+700

VISITA DE CONSTATAACION INICIAL DE MAYORES CANTIDADES EN EL TRAMO 2 (OI): PARTIDA 914.C READECUACION AMBIENTAL EN CARRETERAS (CANTERA KM. 83+700)

En la progresiva Km. 83+700 se realiza visita de constatación de mayores cantidades, acompañado por el Ing. Francisco Acevedo, especialista de Impacto Ambiental por el Contratista y el Ing. Raul Casana, especialista de Impacto Ambiental de la Supervisión suficientemente autorizado por el Jefe de Supervisión. Se realiza la visita al sitio para verificar las mayores cantidades por iniciar la readequación ambiental de canteras, actualmente no se ha iniciado ninguna actividad. (vista hacia el SUR)

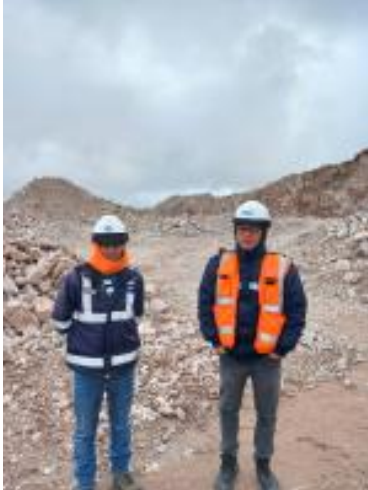
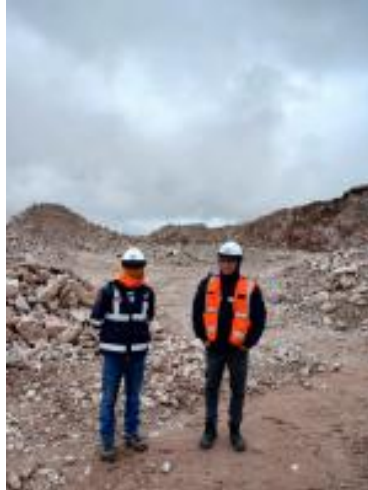
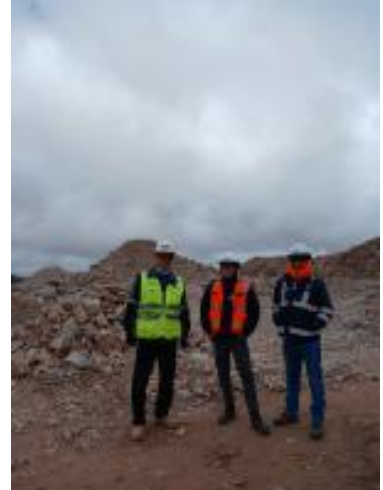
PROGRESIVA KM. 83+700
VISITA DE CONSTATAACION INICIAL DE MAYORES CANTIDADES EN EL TRAMO 2 (OI): PARTIDA 914.C READECUACION AMBIENTAL EN CARRETERAS (CANTERA KM. 83+700)

En la progresiva Km. 83+700 se realiza visita de constatación de mayores cantidades, acompañado por el Ing. Francisco Acevedo, especialista de Impacto Ambiental por el Contratista y el Ing. Raul Casana, especialista de Impacto Ambiental de la Supervisión suficientemente autorizado por el Jefe de Supervisión. Se realiza la visita al sitio para verificar las mayores cantidades por iniciar la readequación ambiental de canteras, actualmente no se ha iniciado ninguna actividad. (vista hacia el NORTE)

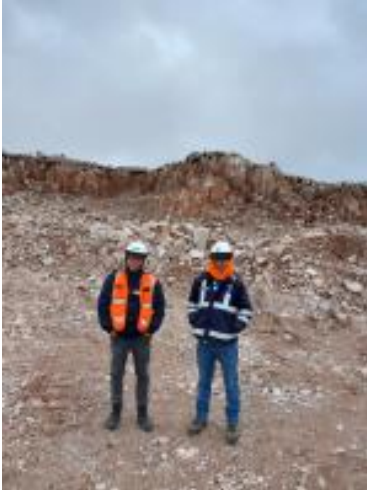
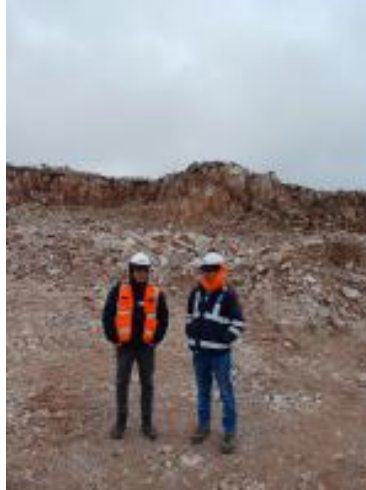
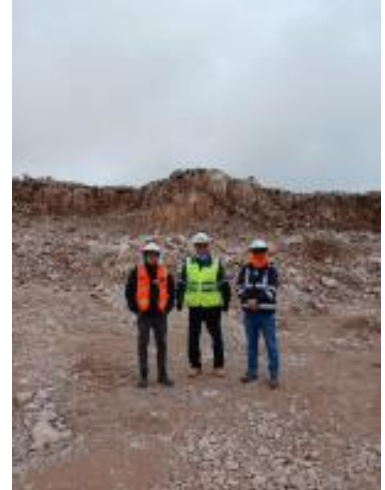
PROGRESIVA KM. 83+700

VISITA DE CONSTATAACION INICIAL DE MAYORES CANTIDADES EN EL TRAMO 2 (OI): PARTIDA 914.C READECUACION AMBIENTAL EN CARRETERAS (CANTERA KM. 83+700)

En la progresiva Km. 83+700 se realiza visita de constatación de mayores cantidades, acompañado por el Ing. Francisco Acevedo, especialista de Impacto Ambiental por el Contratista y el Ing. Raul Casana, especialista de Impacto Ambiental de la Supervisión suficientemente autorizado por el Jefe de Supervisión. Se realiza la visita al sitio para verificar las mayores cantidades por iniciar la readequación ambiental de canteras, actualmente no se ha iniciado ninguna actividad. (vista hacia el ESTE)

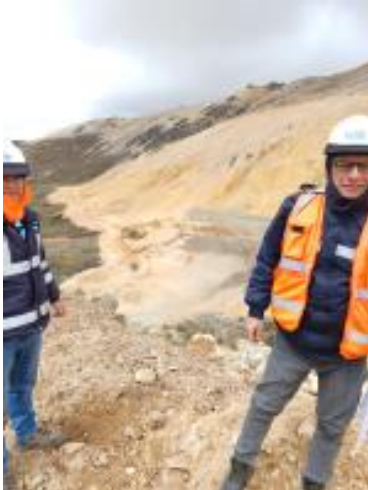
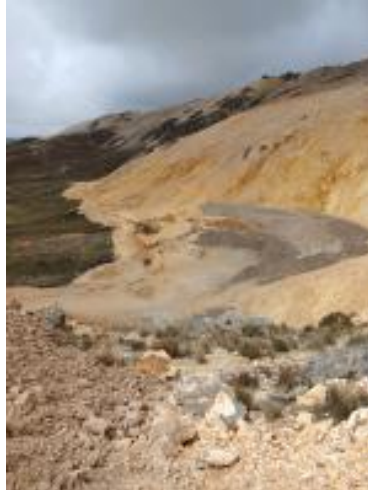
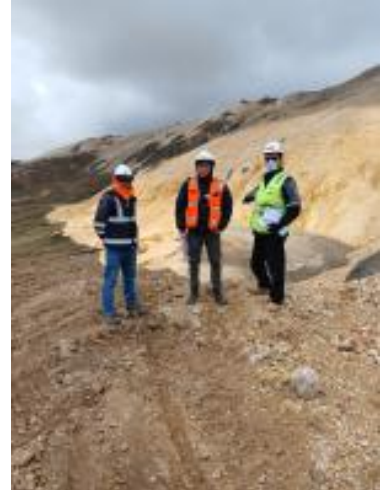
PROGRESIVA KM. 77+000

VISITA DE CONSTATAACION INICIAL DE MAYORES CANTIDADES EN EL TRAMO 2 (OI): PARTIDA 914.C READECUACION AMBIENTAL EN CARRETERAS (CANTERA KM. 77+000 VOLCAN 2 (PRIMERA AMPLIACION))

En la progresiva Km. 77+000 se realiza visita de constatación de mayores cantidades, acompañado por el Ing. Francisco Acevedo, especialista de Impacto Ambiental por el Contratista y el Ing. Raul Casana, especialista de Impacto Ambiental de la Supervisión suficientemente autorizado por el Jefe de Supervisión. Se realiza la visita al sitio donde se solicito la primera ampliación en la CANTERA VOLCAN 2 para verificar las mayores cantidades por iniciar de readequación ambiental de canteras, actualmente no se ha iniciado ninguna actividad.

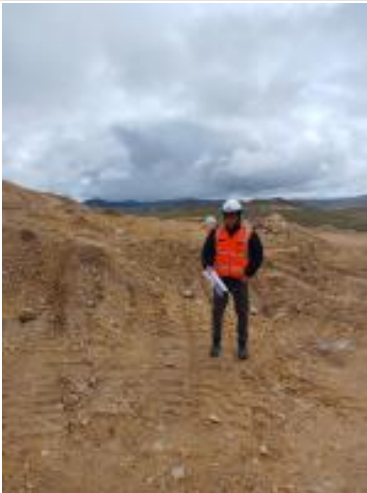
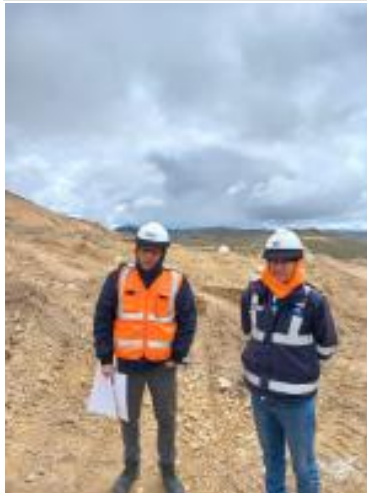
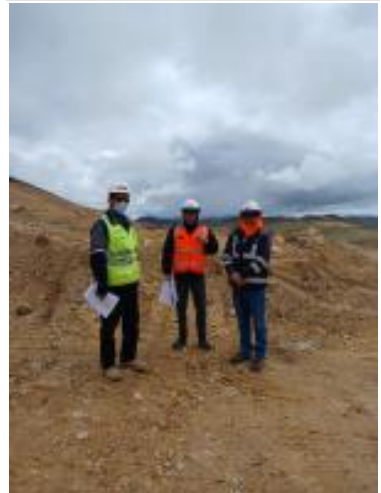
PROGRESIVA KM. 77+000

VISITA DE CONSTATAACION INICIAL DE MAYORES CANTIDADES EN EL TRAMO 2 (OI): PARTIDA 914.C READECUACION AMBIENTAL EN CARRETERAS (CANTERA KM. 77+000 VOLCAN 2 (SEGUNDA AMPLIACION))

En la progresiva Km. 77+000 se realiza visita de constatación de mayores cantidades, acompañado por el Ing. Francisco Acevedo, especialista de Impacto Ambiental por el Contratista y el Ing. Raul Casana, especialista de Impacto Ambiental de la Supervisión suficientemente autorizado por el Jefe de Supervisión. Se realiza la visita al sitio donde se solicito la segunda ampliación en la CANTERA VOLCAN 2 para verificar las mayores cantidades por iniciar de readecuación ambiental de canteras, actualmente se ha iniciado actividades de colocación de TOPSOIL en algunos sectores del contrato original y de mayores cantidades.

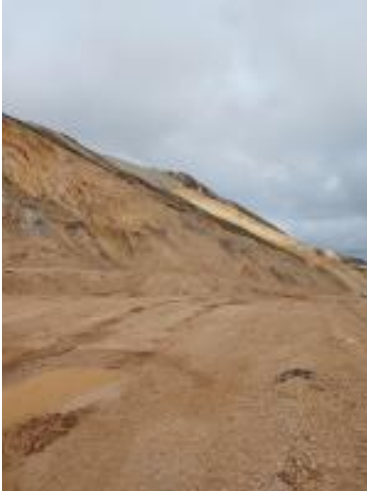
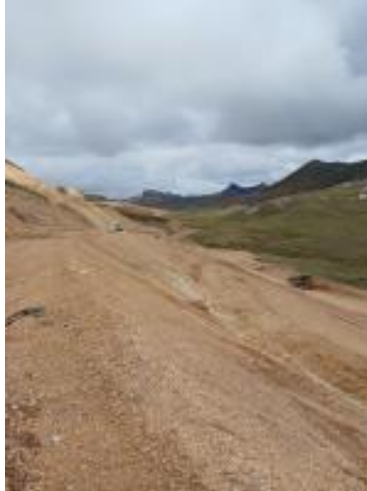
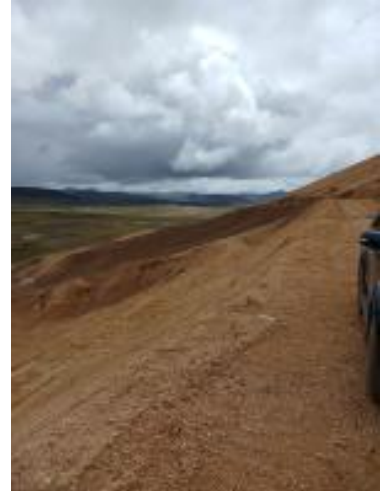
PROGRESIVA KM. 77+000

VISITA DE CONSTATAACION INICIAL DE MAYORES CANTIDADES EN EL TRAMO 2 (OI): PARTIDA 914.C READECUACION AMBIENTAL EN CARRETERAS (CANTERA KM. 77+000 VOLCAN 2 (SEGUNDA AMPLIACION))

En la progresiva Km. 77+000 se realiza visita de constatación de mayores cantidades, acompañado por el Ing. Francisco Acevedo, especialista de Impacto Ambiental por el Contratista y el Ing. Raul Casana, especialista de Impacto Ambiental de la Supervisión suficientemente autorizado por el Jefe de Supervisión. Se realiza la visita al sitio donde se solicito la segunda ampliación en la CANTERA VOLCAN 2 para verificar las mayores cantidades por iniciar de readequación ambiental de canteras, actualmente se ha iniciado actividades en esta área de 317 mil m2 aproximado donde se aprecio la presencia de un cargador frontal, un tractor de oruga , una excavadora de oruga y 2 volquetes

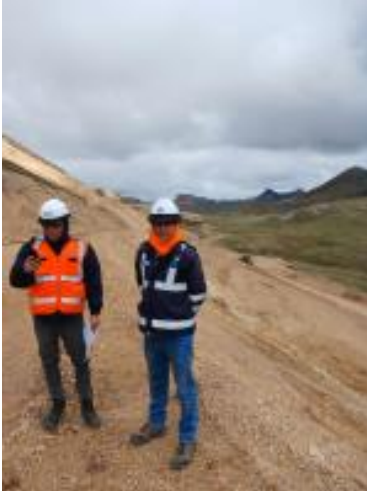
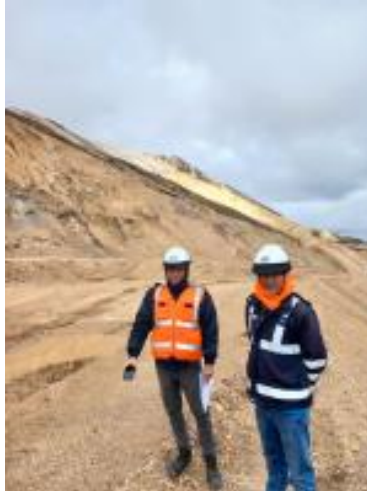
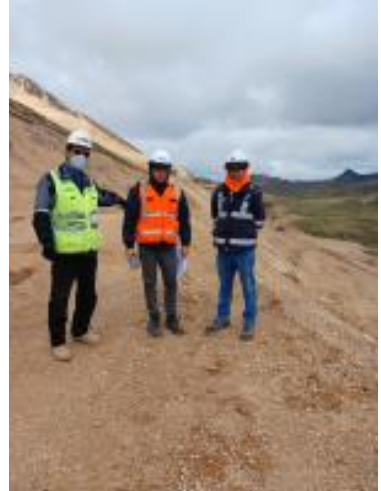
PROGRESIVA KM. 77+000

VISITA DE CONSTATAACION INICIAL DE MAYORES CANTIDADES EN EL TRAMO 2 (OI): PARTIDA 914.C READECUACION AMBIENTAL EN CARRETERAS (CANTERA KM. 77+000 VOLCAN 2 (SEGUNDA AMPLIACION))

En la progresiva Km. 77+000 se realiza visita de constatación de mayores cantidades, acompañado por el Ing. Francisco Acevedo, especialista de Impacto Ambiental por el Contratista y el Ing. Raul Casana, especialista de Impacto Ambiental de la Supervisión suficientemente autorizado por el Jefe de Supervisión. Se realiza la visita al sitio donde se solicito la segunda ampliación en la CANTERA VOLCAN 2 para verificar las mayores cantidades por iniciar de readequación ambiental de canteras, actualmente se ha iniciado actividades en esta área de 317 mil m2 aproximado donde se aprecio la presencia de un cargador frontal, un tractor de oruga , una excavadora de oruga y 2 volquetes

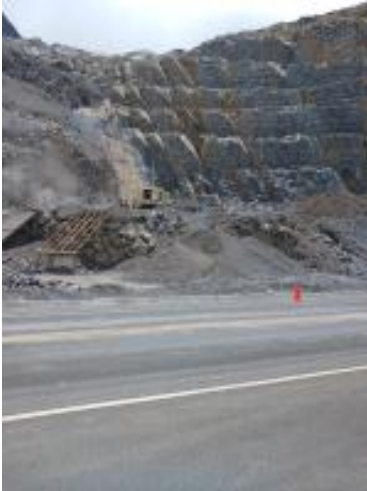
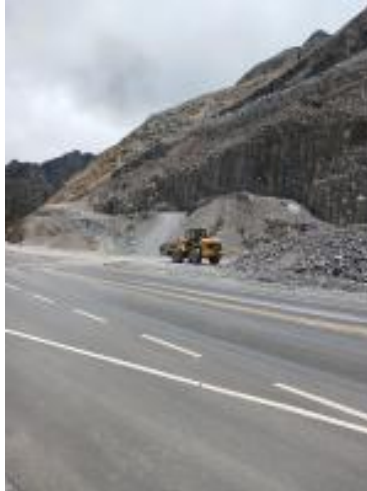
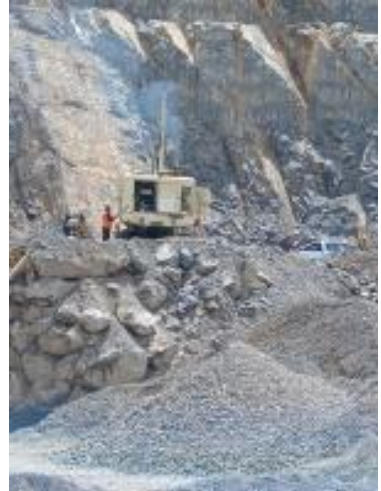
PROGRESIVA KM. 37+100

VISITA DE CONSTATAACION INICIAL DE MAYORES CANTIDADES EN EL TRAMO 2 (OI): PARTIDA 914.C READECUACION AMBIENTAL EN CARRETERAS (CANTERA KM. 37+100)

En la progresiva Km. 37+100 se realiza visita de constatación de mayores cantidades, acompañado por el Ing. Francisco Acevedo, especialista de Impacto Ambiental por el Contratista y el Ing. Raul Casana, especialista de Impacto Ambiental de la Supervisión suficientemente autorizado por el Jefe de Supervisión. Se realiza la visita al sitio donde la CANTERA KM. 37+100 para verificar las mayores cantidades por iniciar de readecuación ambiental de canteras, actualmente NO se ha iniciado ninguna actividad en el sector , porque la cantera, todavía esta en uso, Actualmente se aprecia una excavadora de oruga, un equipo perforador, un cargador frontal y 2 camiones volquetes actualmente explotando material rocoso para ser llevado a la chancadora.

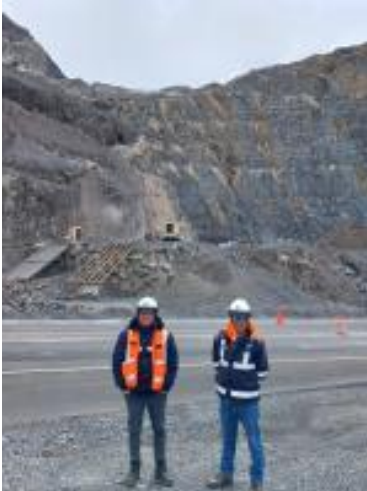
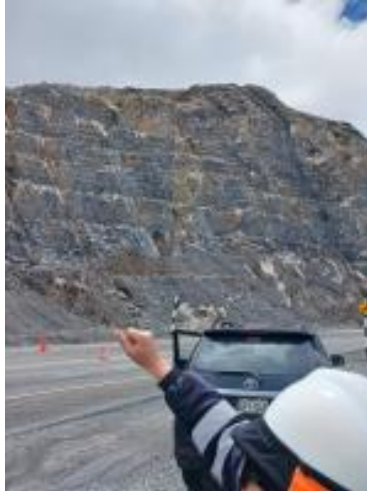
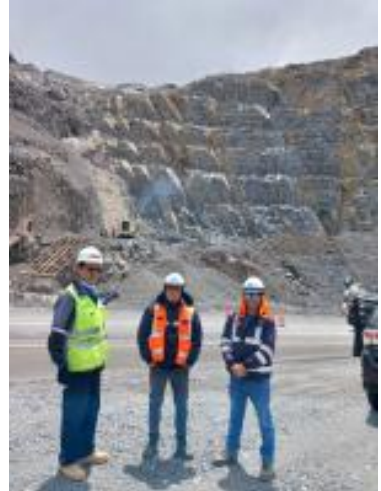
PROGRESIVA KM. 37+100

VISITA DE CONSTATAACION INICIAL DE MAYORES CANTIDADES EN EL TRAMO 2 (OI): PARTIDA 914.C READECUACION AMBIENTAL EN CARRETERAS (CANTERA KM. 37+100) EN USO

En la progresiva Km. 37+100 se realiza visita de constatación de mayores cantidades, acompañado por el Ing. Francisco Acevedo, especialista de Impacto Ambiental por el Contratista y el Ing. Raul Casana, especialista de Impacto Ambiental de la Supervisión suficientemente autorizado por el Jefe de Supervisión. Se realiza la visita al sitio donde la CANTERA KM. 37+100 para verificar las mayores cantidades por iniciar de readecuación ambiental de canteras, actualmente NO se ha iniciado ninguna actividad en el sector , porque la cantera, todavía esta en uso, Actualmente se aprecia una excavadora de oruga, un equipo perforador, un cargador frontal y 2 camiones volquetes actualmente explotando material rocoso para ser llevado a la chancadora. NO HAY ACTIVIDADES DE READECUACION EN ESTA CANTERA.
