## BITACORA ELECTRÓNICA DE OBRA

INFORME Y/O REPORTE N°117\_CONTRATO N°68-2023-MNT. TÚNEL MACHUPICCHU/NSCP.2023.

Obra: "MEJORAMIENTO DE LA CARRETERA SANTA MARÍA - SANTA TERESA - PUENTE HIDROELÉCTRICA MACHUPICCHU, ITEM B.- CONSTRUCCIÓN DE TÚNEL Y ACCESOS".

## **PANEL FOTOGRAFICO**

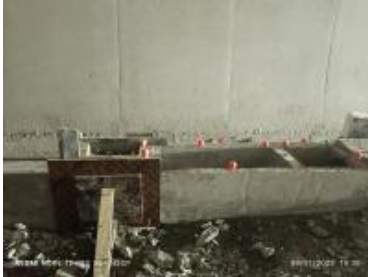
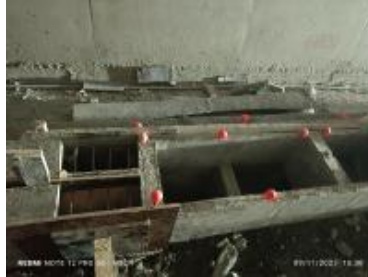
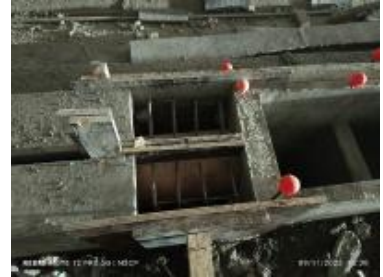
PROGRESIVA: KM6+526

ENCOFRADO REMATE DE CAZ (ENTRE SIFÓNICA Y CAZ PREFABRICADO INSTALADO)

SE HA COLOCADO ENCOFRADO ENTRE LA CAJA SIFÓNICA Y CAZ PREFABRICADO INSTALADO, PARA EL VACIADO DE CONCRETO DE UN CAZ ELABORADO IN INSITU, ESTO SE DEBE A EXISTENCIA DE ESPACIOS MENORES A 1M ENTRE EL CAZ PREFABRICADOS INSTALADOS Y CAJAS SIFÓNICAS, ESTOS ESPACIOS NO FUERON PREVISTOS EN EL EXPEDIENTE TÉCNICO, PERO SE HAN CORREGIDO DURANTE EL DESARROLLO DE LA OBRA.

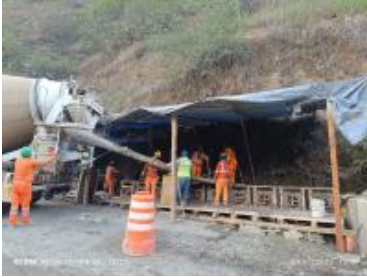
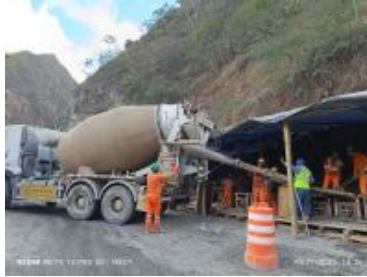
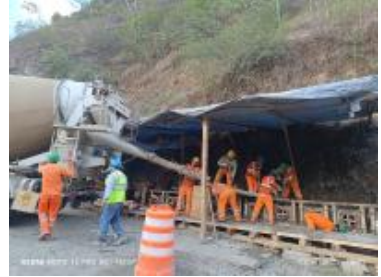
PROGRESIVA: KM6+260 (ACCESO AL TÚNEL)  
TALLER PROVISIONAL DE CARPINTERÍA METÁLICA Y DE MADERA.  
VACIADO DE CONCRETO PARA CAJAS CAZ

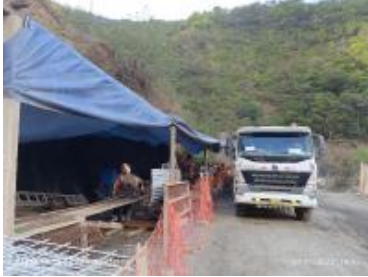
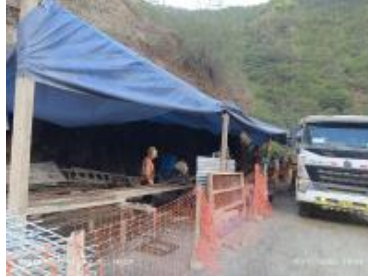
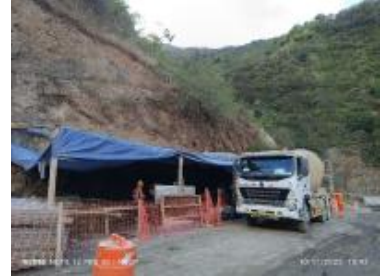
SE APRECIA VACIADO DE CONCRETO PARA CAJAS CAZ.  
MO: 3 OPERARIOS, 1 OFICIAL.  
EM: 1 AMOLADORA, HERRAMIENTAS MANUALES.

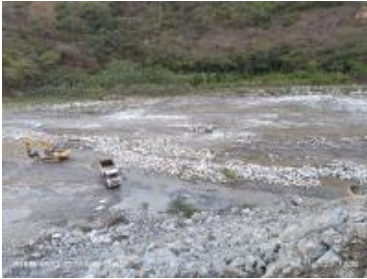
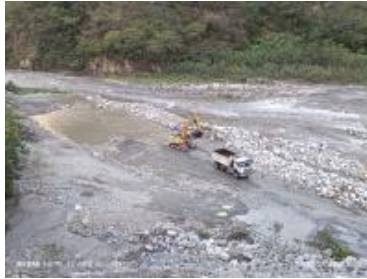
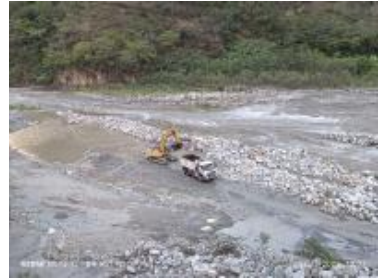
PROGRESIVA: KM 4+980  
EXTRACCIÓN DE MATERIAL PARA AGREGADO DE LA CANTERA SANTA ROSA.  
ACOPIO DE AGREGADO EXTRAÍDO Y TRITURADO.

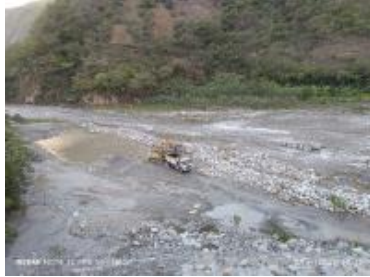
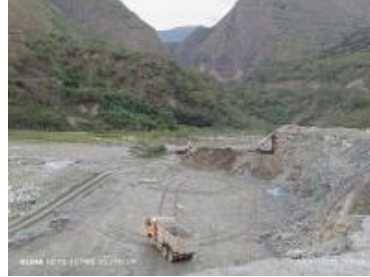
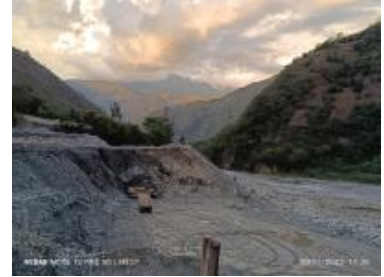
PROGRESIVA: KM 4+980  
ELIMINACIÓN DE MATERIAL EXCAVADO PROVENIENTE DE LOS TRABAJOS EN TÚNEL.  
ZARANDEO PARA MATERIAL DE RELLENO.  
EXTRACCIÓN DE MATERIAL DE LA CANTERA SANTA ROSA.  
ACOPIO DE MATERIAL EXTRAIDO DE LA CANTERA SANTA ROSA.

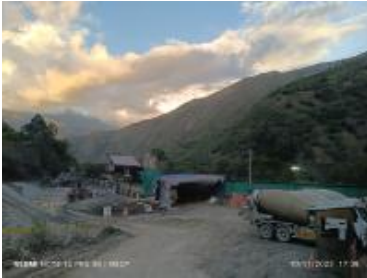
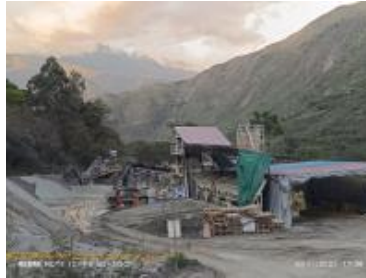
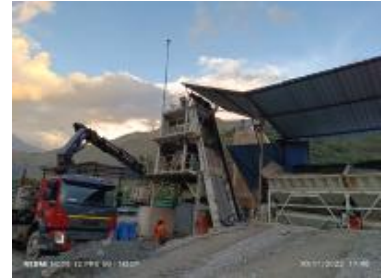
PROGRESIVA: KM4+980

PLANTA DE CONCRETO: PRODUCCIÓN DE CONCRETO, PRODUCCIÓN DE SHOTCRETE PARA EL TÚNEL.

SE APRECIA A LOS COLABORADORES QUE ESTAN DIRECTAMENTE EN CONTACTO CON LOS INSUMOS DE PARA MEZCLA DE CONCRETO Y SHOTCRETE, SIN RESPIRADORES (FULL FACE). SE APRECIA PRODUCCIÓN DE CONCRETO, PRODUCCIÓN DE SHOTCRETE PARA EL TÚNEL CON SU RESPECTIVO CONTROL DE CALIDAD.

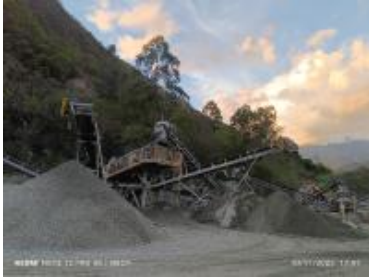
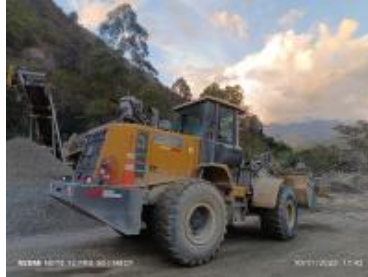
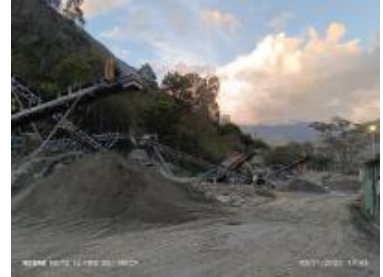
PROGRESIVA: KM 4+980  
PLANTA TRITURADORA (CHANCADORA): PRODUCCIÓN DE AGREGADO.

SE APRECIA LAS FAJAS, MOTORES, Y TODOS LOS COMPONENTES DE LA PLANTA TRITURADORA EN FUNCIONAMIENTO PARA LA PRODUCCIÓN DE AGREGADO.  
MO: 1 INGENIERO ESPECIALISTA DE INSTALACIONES TÚNEL, 1 INGENIERO ASISTENTE DEL ESPECIALISTA DE INSTALACIONES TÚNEL, 1 TÉCNICO DE CONTROL DE CALIDAD, 1 JEFE DE PLANTA TRITURADORA, 2 SOLDADORES, 2 MECÁNICOS, 2 OPERADORES DE LA PLANTA TRITURADORA, 2 ELECTRICISTA, 1 ADMINISTRATIVO, 3 OPERADORES.  
EM: 1 CARGADOR FRONTAL, 2 VOLQUETES, 2 SOLDADORAS, 1 COMPRESORA, HERRAMIENTAS MANUALES.

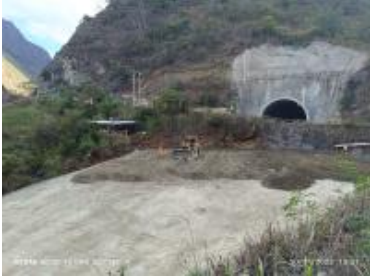
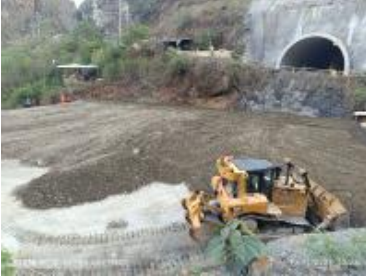
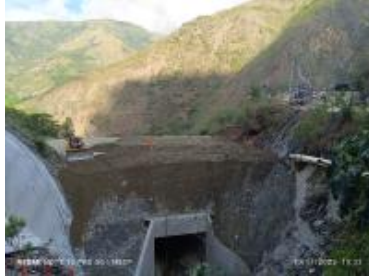
PROGRESIVA: KM6+200  
CONFORMACIÓN DE RELLENO DE ALCANTARILLA MCA 5x5M.

SE APRECIA EL RELLENO Y COMPACTADO CON MATERIAL ZARANDEADO PARA RELLENO EN LA ALCANTARILLA MCA DE 5x5M.  
MO: 1 INGENIERO ASISTENTE DE OBRAS DE ARTE, 1 CAPATAZ, 6 OPERADORES, 4 OFICIALES, 3 PEONES, 1 VIGÍA, 1 PREVENCIÓNISTA (SSOMA).  
EM: 1 TRACTOR SOBRE ORUGA, 1 RODILLO COMPACTADOR LISO, 4 VOLQUETES, HERRAMIENTAS MANUALES.

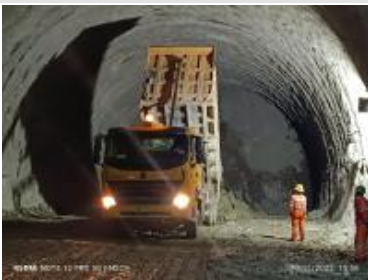
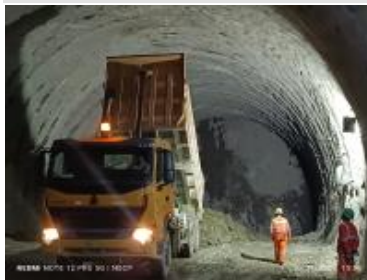
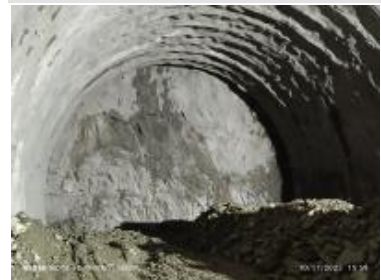
TRAMO: SALIDA-BAHÍA, KM7+840.5@7+847.5 (EN CONTRA BOVEDA).  
 INSTALACIÓN DE MICROPILOTES EN ROCA TIPO V, INYECCIÓN DE LECHADA.  
 EXCAVACIÓN DE ROCA TIPO V EN PORTAL DE SALIDA HACIA LA BAHÍA.  
 PERFILADO EN CONTRA BOVEDA DE ROCA TIPO V.  
 LANZAMIENTO DE SHOTCRETE PARA SOSTENIMIENTO PREVENTIVO.  
 ELIMINACIÓN DE MATERIAL EXCAVADO (ROCA TIPO V).  
 REPLANTEO Y NIVELACIÓN DE CIMBRAS Y CONTROL DE LA EXCAVACIÓN.  
 INSTALACIÓN DE CIMBRAS PARA ROCA TIPO V.  
 LANZAMIENTO DE SHOTCRETE PARA REFUERZO DEL ÁREA EXCAVADA Y DE LA CIMBRA O CERCHA.  
 RELLENO EN CONTRA BOVEDA CON MATERIAL PROPIO. (\*LAS FOTOGRAFÍAS SIGUIENTES SON DE ESTA ACTIVIDAD).

SE APRECIA QUE FALLAS MECÁNICAS EN LA BOMBA, PARA BOMBLEAR EL AGUA ACUMULADA EN LA CONTRA BOVEDA.  
 SE APRECIA ACTIVIDADES PROPIAS A LA EXCAVACIÓN DE ROCA TIPO V Y ACTIVIDADES QUE SE GENERAN DESPUES DE ESTA, EN EL PORTAL DE SALIDA DEL TÚNEL HACIA LA BAHÍA; EL MATERIAL EXCAVADO SE PROCEDE A ELIMINAR AL DME KM4+980. LUEGO DE LA VERIFICACIÓN DE LAS ACTIVIDADES Y PREVIA LA AUTORIZACIÓN DE LA SUPERVISIÓN SE PROCEDE A REALIZAR EL LANZAMIENTO DE SHOTCRETE PARA REFUERZO DEL ÁREA EXCAVADA, LUEGO SE REALIZA LA INSTALACIÓN DE CIMBRAS O CERCHAS PARA ROCA TIPO V PARA PROSEGUIR CON EL LANZAMIENTO DE SHOTCRETE PARA REFUERZO, ES NECESARIO INDICAR QUE YA INSTALADAS LAS CIMBRAS O CERCHAS, EN 8M SE PROCEDE INSTALAR LOS MICROPILOTES EN ROCA TIPO V (12M CON TRASLAPE DE 4M) E INYECCIÓN DE LECHADA EN LOS MICROPILOTES.  
 MO: 1 INGENIERO ASISTENTE DE PRODUCCIÓN, 1 CAPATAZ, 11 OPERADORES, 1 OPERARIO, 4 OFICIALES, 1 TÉCNICO ELECTRICISTA, 1 MECÁNICO, 1 VIGÍA, 1 TOPOGRAFO, 1 AUXILIAR DE TOPOGRAFÍA.

- Se recomienda al contratista continuar con la programación de las actividades en cumplimiento al cronograma actual aprobado. Se recomienda constante mantenimiento de sus equipos y maquinarias; por otra parte, recomienda al contratista hacer entrega de EPPs a los colaboradores en obra.
- Se recomienda a la supervisión agilizar de manera oportuna los permisos respectivos para la explotación de la Cantera Chaullay; asimismo se recomienda mayor control de las actividades en obra y exigencia al contratista en cumplimiento de la seguridad en obra.

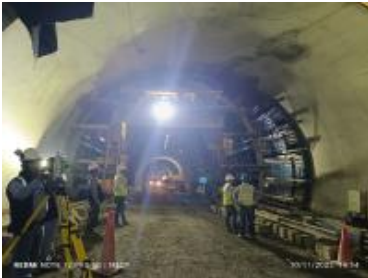
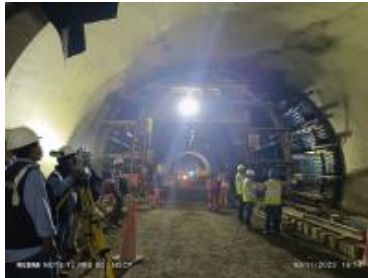
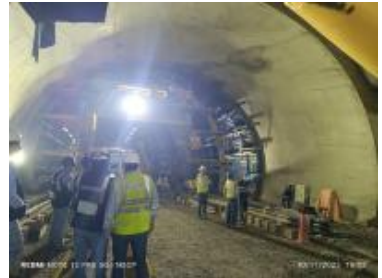
PROGRESIVA: KM7+087.50@7+096.20  
 DEENCOFRADO DE CONCRETO F'C=300KG/CM PARA REVESTIMIENTO DEL TÚNEL (BAHÍA DE ESTACIONAMIENTO)  
 INSPECCIÓN DE LA SUPERVISIÓN.

DEENCOFRADO DE CONCRETO REVESTIMIENTO F'C=300KG/CM3 DEL TÚNEL (SECCIÓN DEL ENCOFRADO DEL ANDAMIO DESLIZANTE DE 12M - PAVIMENTADORA DE CONCRETO).  
 MO: 1 INGENIERO DE CALIDAD DE LA SUPERVISIÓN, 1 TÉCNICO LABORATORIO DE LA SUPERVISIÓN, 1 AUXILIAR DE LABORATORIO, 1 TOPOGRAFO DE SUPERVISIÓN, 2 AUXILIARES DE SUPERVISIÓN, 1 INGENIERO ESPECIALISTA DE OBRAS DE ARTE, 1 INGENIERO ASISTENTE DE OBRAS DE ARTE, 1 PREVENCIONISTA, 1 CAPATAZ, 1 OPERADOR, 3 OPERARIOS, 1 OFICIAL, 1 TÉCNICO DE CONTROL DE CALIDAD.  
 EM: 1 TELEHANDLER, 1 BOMBA PARA CONCRETO, 1 ENCOFRADO METÁLICO Y CARRO Y TRANSPORTADOR (12 M), 2 VIBRADORES PARA CONCRETO, 4 VIBRADORES INCORPORADOS EN EL ENCOFRADO METÁLICO, 2 AMOLADORAS, 2 TALADROS, HERRAMIENTAS MANUALES, 1 ESTACIÓN TOTAL.

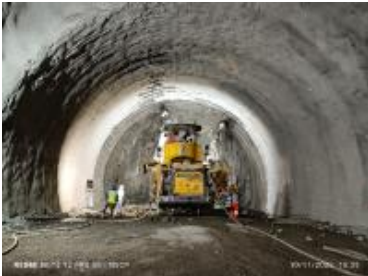
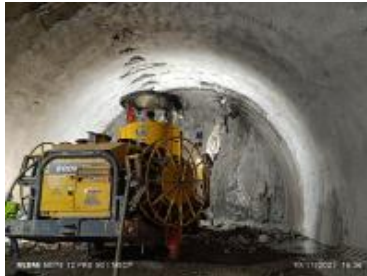
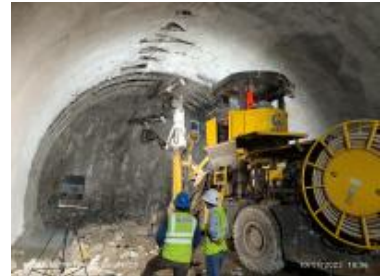
TRAMO: BAHÍA -SALIDA, FRONTAL PK7+639 ROCA TIPO IV  
 PERFORACIÓN, DISPOSICIÓN O CARGUIO DE EXPLOSIVOS. (\* LAS FOTOGRAFÍAS SIGUIENTES HACEN REFERENCIA A ESTA ACTIVIDAD)  
 EXCAVACIÓN DE ROCA TIPO IV EN BAHÍA HACIA PORTAL DE SALIDA.  
 ELIMINACIÓN DE ROCA TIPO IV.  
 LANZAMIENTO DE SHOTCRETE PREVENTIVO PARA REFUERZO DEL ÁREA EXCAVADA.  
 PERFILADO ROCA TIPO IV.  
 INSTALACIÓN DE CIMBRAS O CERCHAS, PERNOS PARA ROCA TIPO IV.  
 LANZAMIENTO DE SHOTCRETE PARA REFUERZO DEL ÁREA EXCAVADA Y DE LA CIMBRA O CERCHA.

SE CONTINUA CON LA EJECUCIÓN DEL ADICIONAL N°10. SE APRECIA PROCESOS CONSTRUCTIVOS DE PERFORACIÓN, VOLADURA, EXCAVACIÓN DE ROCA TIPO IV EN BAHÍA HACIA PORTAL DE SALIDA DEL TÚNEL, ELIMINACIÓN DE ROCA TIPO IV, INSTALACIÓN DE PERNOS, CIMBRAS O CERCHAS PARA ROCA TIPO IV, LUEGO DE LA VERIFICACIÓN DE LAS ACTIVIDADES Y PREVIA LA AUTORIZACIÓN DE LA SUPERVISIÓN SE PROCEDE A REALIZAR EL LANZAMIENTO DE SHOTCRETE PARA REFUERZO DEL ÁREA EXCAVADA Y DE LA CIMBRA INSTALADA; ACTIVIDADES QUE SE VIENEN REALIZANDO EN LOS TURNOS DIURNO Y NOCTURNO.  
 MO: 1INGENIERO DE TÚNEL, 1 INGENIERO ASISTENTE DE PRODUCCIÓN, 1 PREVENICIONISTA (SSOMA), 1 CAPATAZ, 16 OPERADORES, 6 OPERARIOS, 4 OFICIALES, 1 TÉCNICO ELECTRICISTA, 1 MECÁNICO, 1 VIGÍA, 1 TOPÓGRAFO, 1 AUXILIAR DE TOPOGRAFÍA, 1 AYUDANTE DE TOPOGRAFÍA.  
 EM: 1 MARTILLO HIDRÁULICO (PICOTÓN), 1 JUMBO, 1 TELEHANDLER, 1 EQUIPO ROBOTIZADO PARA LANZAMIENTO DE SHOTCRETE, 4 MIXERES, HERRAMIENTAS MANUALES, 1 ESTACIÓN TOTAL ROBÓTICA, 1 EXCAVADORA SOBRE ORUGA, 2 CARGADORES FRONTALES, 5 VOLQUETES.

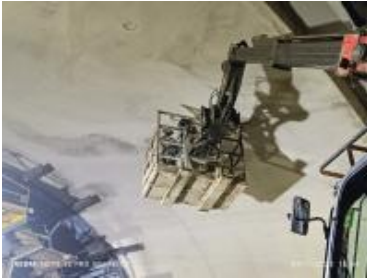
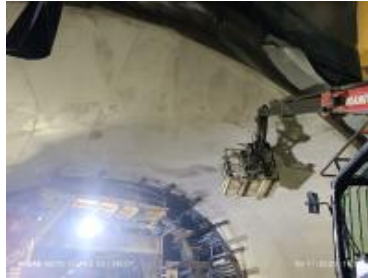
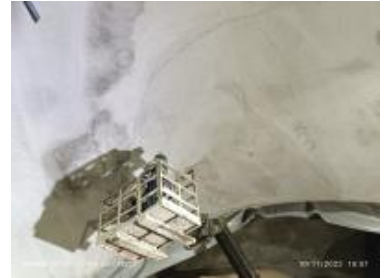
PROGRESIVA: KM7+087.50@7+096.20

DESENCOFRADO DE CONCRETO F'C=300KG/CM PARA REVESTIMIENTO DEL TÚNEL (BAHÍA DE ESTACIONAMIENTO)

SE APRECIA FISURAS POR FENÓMENO DE RETRACCIÓN DE FRAGUADO DESENCOFRADO DE CONCRETO REVESTIMIENTO F'C=300KG/CM3 DEL TÚNEL (SECCIÓN DEL ENCOFRADO DEL ANDAMIO DESLIZANTE DE 12M - PAVIMENTADORA DE CONCRETO).

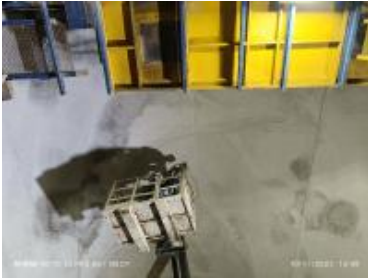
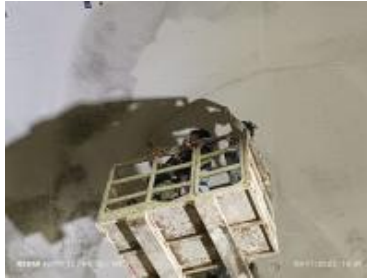
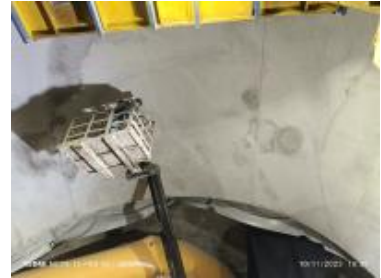
PROGRESIVA: KM7+087.50@7+096.20

DESENCOFRADO DE CONCRETO F'C=300KG/CM PARA REVESTIMIENTO DEL TÚNEL (BAHÍA DE ESTACIONAMIENTO)

SE APRECIA FISURAS POR FENÓMENO DE RETRACCIÓN DE FRAGUADO DESENCOFRADO DE CONCRETO REVESTIMIENTO F'C=300KG/CM3 DEL TÚNEL (SECCIÓN DEL ENCOFRADO DEL ANDAMIO DESLIZANTE DE 12M - PAVIMENTADORA DE CONCRETO).

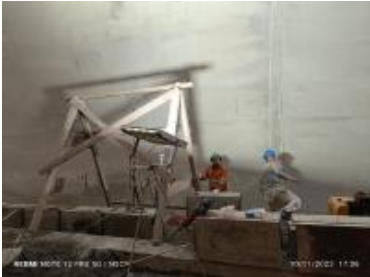
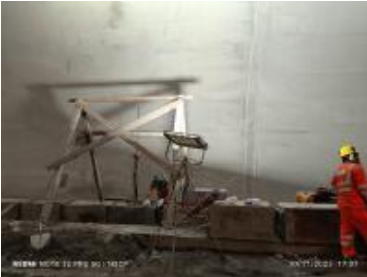
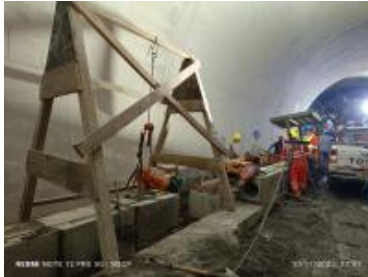
PROGRESIVA: KM 7+040  
INSTALACIÓN DE CAJAS CAZ LATERAL IZQUIERDO

SE APRECIA INSTALACIONES DE CAJAS PREFABRICADAS TIPO CAZ EN LATERAL IZQUIERDO DEL TUNEL.  
MO: 1 CAPATAZ, 2 OPERARIOS, 2 OFICIALES.  
EM: 1 POLEA, HERRAMIENTAS MANUALES.
