## BITACORA ELECTRÓNICA DE OBRA

<b>Confirma Bitacora:</b> Si	<b>Nro Informe:</b> 117 CON T68- 2023	<b>Fecha Informe:</b> 10 - 11 - 2023	<b>Nombre De La Obra:</b> TUNEL SANTA TERESA - MACCHUPICCHU	<b>Personal Encargado:</b> NATALY SUSI CABALLON PAUCAR		
<b>Foto Bitacora:</b>	<b>Foto Bitacora 2:</b>	<b>Foto Bitacora 3:</b>	<b>Foto Bitacora 4:</b>	<b>Foto Bitacora 5:</b>	<b>Foto Bitacora 6:</b>

INFORME Y/O REPORTE N°117\_CONTRATO N°68-2023-MNT. TÚNEL MACHUPICCHU/NSCP.2023.

Obra: "MEJORAMIENTO DE LA CARRETERA SANTA MARÍA - SANTA TERESA - PUENTE HIDROELÉCTRICA MACHUPICCHU, ITEM B.- CONSTRUCCIÓN DE TÚNEL Y ACCESOS".

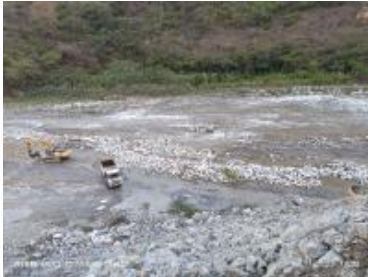
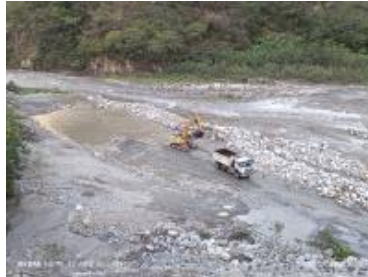
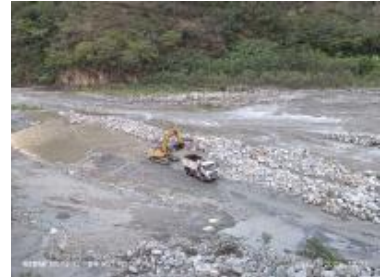
4

PROGRESIVA: KM 4+980  
EXTRACCIÓN DE MATERIAL PARA AGREGADO DE LA CANTERA SANTA ROSA.  
ACOPIO DE AGREGADO EXTRAÍDO Y TRITURADO.

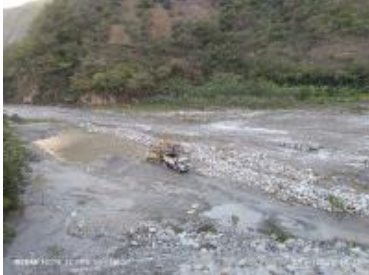
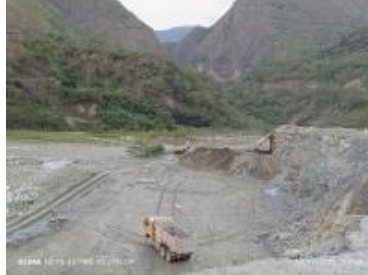
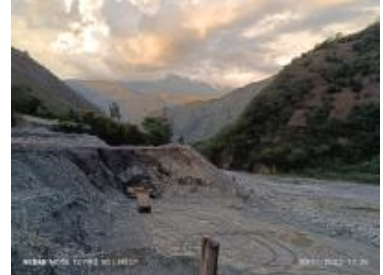
5

PROGRESIVA: KM 4+980  
ELIMINACIÓN DE MATERIAL EXCAVADO PROVENIENTE DE LOS TRABAJOS EN TÚNEL.  
ZARANDEO PARA MATERIAL DE RELLENO.  
EXTRACCIÓN DE MATERIAL DE LA CANTERA SANTA ROSA.  
ACOPIO DE MATERIAL EXTRAIDO DE LA CANTERA SANTA ROSA.

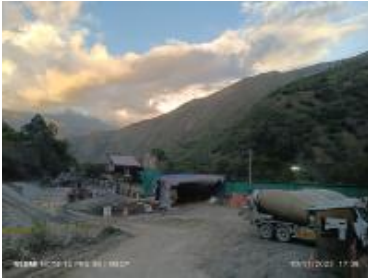
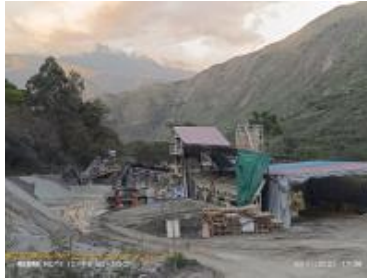
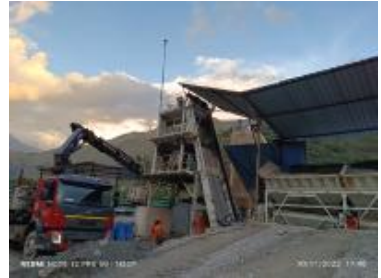
6

PLANTA DE CONCRETO: PRODUCCIÓN DE CONCRETO, PRODUCCIÓN DE SHOTCRETE PARA EL TÚNEL.

SE APRECIA A LOS COLABORADORES QUE ESTAN DIRECTAMENTE EN CONTACTO CON LOS INSUMOS DE PARA MEZCLA DE CONCRETO Y SHOTCRETE, SIN RESPIRADORES (FULL FACE). SE APRECIA PRODUCCIÓN DE CONCRETO, PRODUCCIÓN DE SHOTCRETE PARA EL TÚNEL CON SU RESPECTIVO CONTROL DE CALIDAD.

- Se recomienda al contratista continuar con la programación de las actividades en cumplimiento al cronograma actual aprobado. Se recomienda constante mantenimiento de sus equipos y maquinarias; por otra parte, recomienda al contratista hacer entrega de EPPs a los colaboradores en obra.
- Se recomienda a la supervisión agilizar de manera oportuna los permisos respectivos para la explotación de la Cantera Chaullay; asimismo se recomienda mayor control de las actividades en obra y exigencia al contratista en cumplimiento de la seguridad en obra.

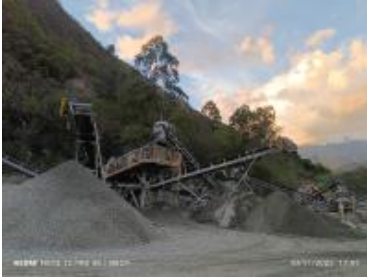
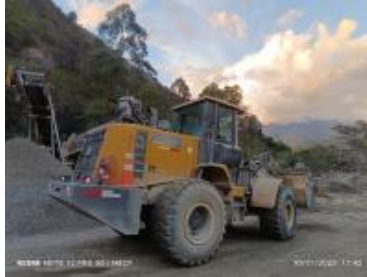
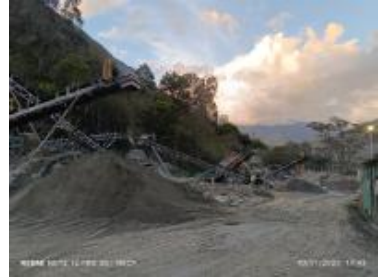
7

SE APRECIA LAS FAJAS, MOTORES, Y TODOS LOS COMPONENTES DE LA PLANTA TRITURADORA EN FUNCIONAMIENTO PARA LA PRODUCCIÓN DE AGREGADO.  
MO: 1 INGENIERO ESPECIALISTA DE INSTALACIONES TÚNEL, 1 INGENIERO ASISTENTE DEL ESPECIALISTA DE INSTALACIONES TÚNEL, 1 TÉCNICO DE CONTROL DE CALIDAD, 1 JEFE DE PLANTA TRITURADORA, 2 SOLDADORES, 2 MECÁNICOS, 2 OPERADORES DE LA PLANTA TRITURADORA, 2 ELECTRICISTA, 1 ADMINISTRATIVO, 3 OPERADORES.  
EM: 1 CARGADOR FRONTAL, 2 VOLQUETES, 2 SOLDADORAS, 1 COMPRESORA, HERRAMIENTAS MANUALES.

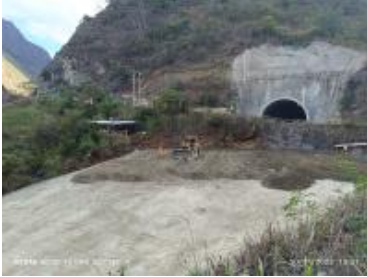
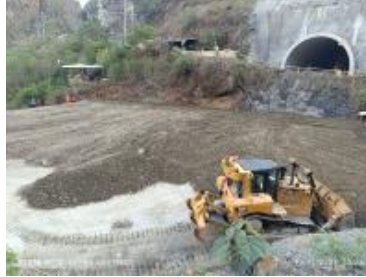
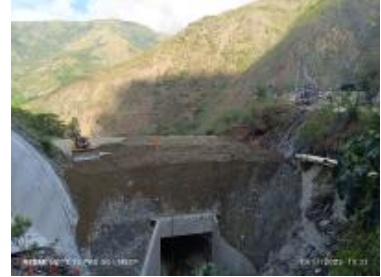
8

PROGRESIVA: KM6+200  
CONFORMACIÓN DE RELLENO DE ALCANTARILLA MCA 5x5M.

SE APRECIA EL RELLENO Y COMPACTADO CON MATERIAL ZARANDEADO PARA RELLENO EN LA ALCANTARILLA MCA DE 5x5M.  
MO: 1 INGENIERO ASISTENTE DE OBRAS DE ARTE, 1 CAPATAZ, 6 OPERADORES, 4 OFICIALES, 3 PEONES, 1 VIGÍA, 1 PREVENCIÓNISTA (SSOMA).  
EM: 1 TRACTOR SOBRE ORUGA, 1 RODILLO COMPACTADOR LISO, 4 VOLQUETES, HERRAMIENTAS MANUALES.

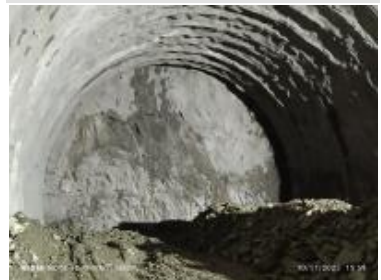
9

TRAMO: SALIDA-BAHÍA, KM7+840.5@7+847.5 (EN CONTRA BOVEDA).  
 INSTALACIÓN DE MICROPILOTES EN ROCA TIPO V, INYECCIÓN DE LECHADA.  
 EXCAVACIÓN DE ROCA TIPO V EN PORTAL DE SALIDA HACIA LA BAHÍA.  
 PERFILADO EN CONTRA BOVEDA DE ROCA TIPO V.  
 LANZAMIENTO DE SHOTCRETE PARA SOSTENIMIENTO PREVENTIVO.  
 ELIMINACIÓN DE MATERIAL EXCAVADO (ROCA TIPO V).  
 REPLANTEO Y NIVELACIÓN DE CIMBRAS Y CONTROL DE LA EXCAVACIÓN.  
 INSTALACIÓN DE CIMBRAS PARA ROCA TIPO V.  
 LANZAMIENTO DE SHOTCRETE PARA REFUERZO DEL ÁREA EXCAVADA Y DE LA CIMBRA O CERCHA.  
 RELLENO EN CONTRA BOVEDA CON MATERIAL PROPIO. (\*LAS FOTOGRAFÍAS SIGUIENTES SON DE ESTA ACTIVIDAD).

SE APRECIA QUE FALLAS MECÁNICAS EN LA BOMBA, PARA BOMBPEAR EL AGUA ACUMULADA EN LA CONTRA BOVEDA.  
 SE APRECIA ACTIVIDADES PROPIAS A LA EXCAVACIÓN DE ROCA TIPO V Y ACTIVIDADES QUE SE GENERAN DESPUES DE ESTA, EN EL PORTAL DE SALIDA DEL TÚNEL HACIA LA BAHÍA; EL MATERIAL EXCAVADO SE PROCEDE A ELIMINAR AL DME KM4+980. LUEGO DE LA VERIFICACIÓN DE LAS ACTIVIDADES Y PREVIA LA AUTORIZACIÓN DE LA SUPERVISIÓN SE PROCEDE A REALIZAR EL LANZAMIENTO DE SHOTCRETE PARA REFUERZO DEL ÁREA EXCAVADA, LUEGO SE REALIZA LA INSTALACIÓN DE CIMBRAS O CERCHAS PARA ROCA TIPO V PARA PROSEGUIR CON EL LANZAMIENTO DE SHOTCRETE PARA REFUERZO, ES NECESARIO INDICAR QUE YA INSTALADAS LAS CIMBRAS O CERCHAS, EN 8M SE PROCEDE INSTALAR LOS MICROPILOTES EN ROCA TIPO V (12M CON TRASLAPE DE 4M) E INYECCIÓN DE LECHADA EN LOS MICROPILOTES.  
 MO: 1 INGENIERO ASISTENTE DE PRODUCCIÓN, 1 CAPATAZ, 11 OPERADORES, 1 OPERARIO, 4 OFICIALES, 1 TÉCNICO ELECTRICISTA, 1 MECÁNICO, 1 VIGÍA, 1 TOPOGRAFO, 1 AUXILIAR DE TOPOGRAFÍA.

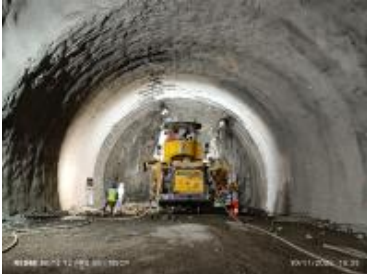
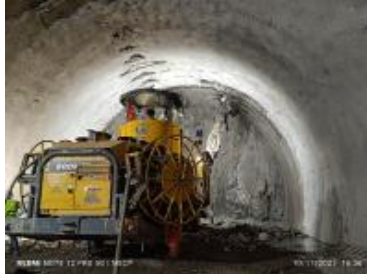
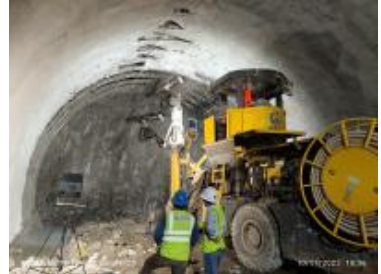
11

TRAMO: BAHÍA -SALIDA, FRONTAL PK7+639 ROCA TIPO IV  
 PERFORACIÓN, DISPOSICIÓN O CARGUIO DE EXPLOSIVOS. (\* LAS FOTOGRAFÍAS SIGUIENTES HACEN REFERENCIA A ESTA ACTIVIDAD)  
 EXCAVACIÓN DE ROCA TIPO IV EN BAHÍA HACIA PORTAL DE SALIDA.  
 ELIMINACIÓN DE ROCA TIPO IV.  
 LANZAMIENTO DE SHOTCRETE PREVENTIVO PARA REFUERZO DEL ÁREA EXCAVADA.  
 PERFILADO ROCA TIPO IV.  
 INSTALACIÓN DE CIMBRAS O CERCHAS, PERNOS PARA ROCA TIPO IV.  
 LANZAMIENTO DE SHOTCRETE PARA REFUERZO DEL ÁREA EXCAVADA Y DE LA CIMBRA O CERCHA.

SE CONTINUA CON LA EJECUCIÓN DEL ADICIONAL N°10. SE APRECIA PROCESOS CONSTRUCTIVOS DE PERFORACIÓN, VOLADURA, EXCAVACIÓN DE ROCA TIPO IV EN BAHÍA HACIA PORTAL DE SALIDA DEL TÚNEL, ELIMINACIÓN DE ROCA TIPO IV, INSTALACIÓN DE PERNOS, CIMBRAS O CERCHAS PARA ROCA TIPO IV, LUEGO DE LA VERIFICACIÓN DE LAS ACTIVIDADES Y PREVIA LA AUTORIZACIÓN DE LA SUPERVISIÓN SE PROCEDE A REALIZAR EL LANZAMIENTO DE SHOTCRETE PARA REFUERZO DEL ÁREA EXCAVADA Y DE LA CIMBRA INSTALADA; ACTIVIDADES QUE SE VIENEN REALIZANDO EN LOS TURNOS DIURNO Y NOCTURNO.  
 MO: 1INGENIERO DE TÚNEL, 1 INGENIERO ASISTENTE DE PRODUCCIÓN, 1 PREVENCIÓNISTA (SSOMA), 1 CAPATAZ, 16 OPERADORES, 6 OPERARIOS, 4 OFICIALES, 1 TÉCNICO ELECTRICISTA, 1 MECÁNICO, 1 VIGÍA, 1 TOPÓGRAFO, 1 AUXILIAR DE TOPOGRAFÍA, 1 AYUDANTE DE TOPOGRAFÍA.  
 EM: 1 MARTILLO HIDRÁULICO (PICOTÓN), 1 JUMBO, 1 TELEHANDLER, 1 EQUIPO ROBOTIZADO PARA LANZAMIENTO DE SHOTCRETE, 4 MIXERES, HERRAMIENTAS MANUALES, 1 ESTACIÓN TOTAL ROBÓTICA, 1 EXCAVADORA SOBRE ORUGA, 2 CARGADORES FRONTALES, 5 VOLQUETES.

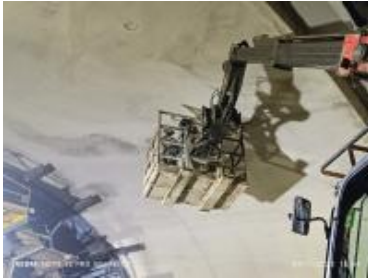
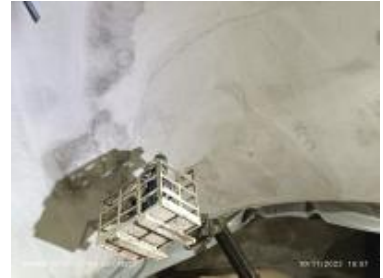
12

PROGRESIVA: KM7+087.50@7+096.20  
 DESENCOFRADO DE CONCRETO F'C=300KG/CM PARA REVESTIMIENTO DEL TÚNEL (BAHÍA DE ESTACIONAMIENTO)  
 INSPECCIÓN DE LA SUPERVISIÓN.

SE APRECIA FISURAS POR FENÓMENO DE RETRACCIÓN DE FRAGUADO DESENCOFRADO DE CONCRETO REVESTIMIENTO F'C=300KG/CM3 DEL TÚNEL (SECCIÓN DEL ENCOFRADO DEL ANDAMIO DESLIZANTE DE 12M - PAVIMENTADORA DE CONCRETO).  
 MO: 1 INGENIERO DE CALIDAD DE LA SUPERVISIÓN, 1 TÉCNICO LABORATORIO DE LA SUPERVISIÓN, 1 AUXILIAR DE LABORATORIO, 1 TOPOGRAFO DE SUPERVISIÓN, 2 AUXILIARES DE SUPERVISIÓN, 1 INGENIERO ESPECIALISTA DE OBRAS DE ARTE, 1 INGENIERO ASISTENTE DE OBRAS DE ARTE, 1 PREVENCIÓNISTA, 1 CAPATAZ, 1 OPERADOR, 3 OPERARIOS, 1 OFICIAL, 1 TÉCNICO DE CONTROL DE CALIDAD.  
 EM: 1 TELEHANDLER, 1 BOMBA PARA CONCRETO, 1 ENCOFRADO METÁLICO Y CARRO Y TRANSPORTADOR (12 M), 2 VIBRADORES PARA CONCRETO, 4 VIBRADORES INCORPORADOS EN EL ENCOFRADO METÁLICO, 2 AMOLADORAS, 2 TALADROS, HERRAMIENTAS MANUALES, 1 ESTACIÓN TOTAL.

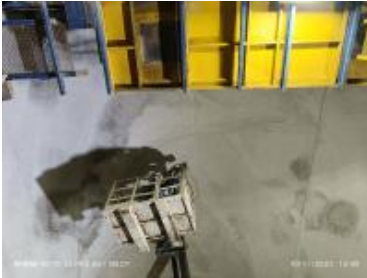
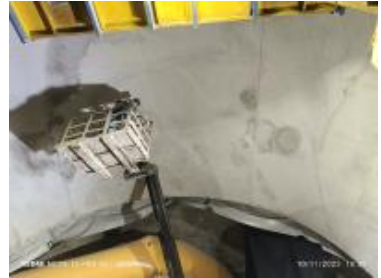
13

DESENCOFRADO DE CONCRETO F'C=300KG/CM PARA REVESTIMIENTO DEL TÚNEL (BAHÍA DE ESTACIONAMIENTO)

SE APRECIA FISURAS POR FENÓMENO DE RETRACCIÓN DE FRAGUADO DESENCOFRADO DE CONCRETO REVESTIMIENTO F'C=300KG/CM3 DEL TÚNEL (SECCIÓN DEL ENCOFRADO DEL ANDAMIO DESLIZANTE DE 12M - PAVIMENTADORA DE CONCRETO).
