## BITACORA ELECTRÓNICA DE OBRA

INFORME N° 118-2023 DE FECHA 04 DE OCTUBRE DEL 2023  
 ENTIDAD: PROVÍAS NACIONAL / DIRECCIÓN DE OBRAS  
 FINANCIAMIENTO: RECURSOS ORDINARIOS  
 OBRA: MEJORAMIENTO DE LA CARRETERA OYÓN – AMBO, TRAMO II, DESVIÓ CERRO DE PASCO (KM 181+000) – DV. CHACAYÁN (KM 230+000)  
 CONTRATO DE EJECUCION DE OBRA N° 167-2018-MTC/20.2 CON LA EMPRESA CONTRATISTA CONSORCIO CARRETERO DEL PERU CONFORMADO POR LAS EMPRESAS: CHINA GEZHOUBA GROUP COMPANY LIMITED SUÇURSAL DEL PERU Y EIVI S.A.C., PARA LA EJECUCIÓN DE LA OBRA “MEJORAMIENTO DE LA CARRETERA OYÓN – AMBO, TRAMO II: DESVIO CERRO DE PASCO (KM 181+000) – DV CHACAYÁN (KM 230+000)”.  
 CONTRATO DE SERVICIO DE CONSULTORIA N° 147-2018-MTC/20.2 CON EL CONSORCIO SUPERVISOR OYON CHACAYAN INTEGRADO POR LAS EMPRESAS: SERVICIO DE CONSULTORES ANDINOS SOCIEDAD ANONIMA – SERCONSULT S.A Y ASISTENCIA TECNICA Y JURIDICA CONSULTORES SL – ATJSL, PARA LA SUPERVISION DE LA OBRA “MEJORAMIENTO DE LA CARRETERA OYÓN – AMBO, TRAMO II: DESVIO CERRO DE PASCO (KM 181+000) – DV CHACAYÁN (KM 230+000)”.

I). OBRA: MEJORAMIENTO DE LA CARRETERA OYÓN – AMBO, TRAMO II, DESVIÓ CERRO DE PASCO (KM 181+000) – DV. CHACAYÁN (KM 230+000)

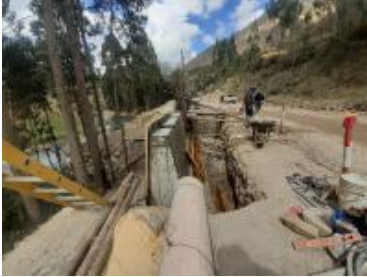
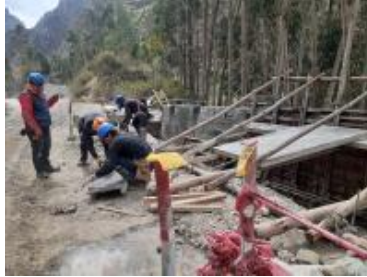
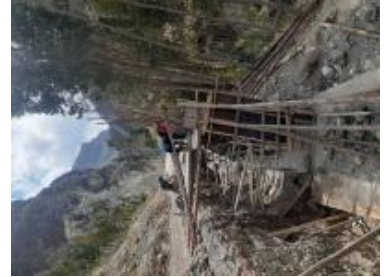
PROGRESIVA: KM 207+115 A KM 207+130 LADO DERECHO

-SE REALIZO EL CONTROL DE ELABORACIÓN DE MEZCLA DE CONCRETO Y COLOCACIÓN DE CONCRETO CICLOPEO F'C=175 KG/CM2+ 30 % PM (11 M3) EN PANTALLA PAÑO 2 DE MURO DE CONCRETO CICLOPEO, KM 207+115 A KM 207+130 L/D

COLOCACIÓN DE CONCRETO CICLOPEO F'C=175 KG/CM2+ 30 % PM (11 M3) EN PANTALLA PAÑO 2 DE MURO DE CONCRETO CICLOPEO

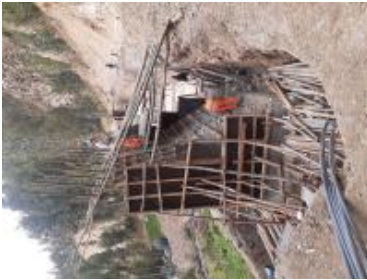
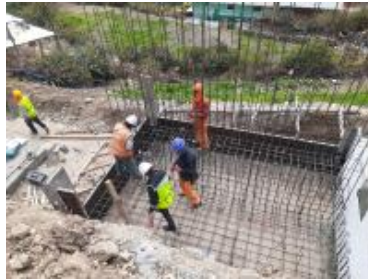
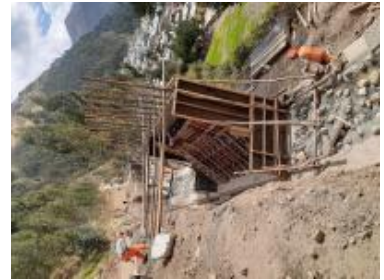
-SE REALIZO EL CONTROL DE DESENCOFRADO DE PANTALLA PAÑO 20 DE MURO DE CONCRETO CICLOPEO, ASI COMO CONTROL DE ARMADO DE ESTRUCTURA DE FIERRO DE ZAPATA Y PANTALLA DE PAÑO 14 DE MURO DE CONCRETO ARMADO, TAMBIEN SE REALIZO EL CONTROL DE ENCOFRADO DE PANTALLA PAÑO 10 DE MURO DE CONCRETO CICLOPEO, KM 204+509 A KM 204+620 L/D

MURO DE CONCRETO CICLOPEO Y ARMADO  
PROGRESIVA: KM 204+509 A KM 204+620 LADO DERECHO  
DESENCOFRADO DE PANTALLA PAÑO 20 DE MURO DE CONCRETO CICLOPEO  
ARMADO DE ESTRUCTURA DE FIERRO DE ZAPATA Y PANTALLA DE PAÑO 14 DE MURO DE CONCRETO ARMADO ENCOFRADO DE PANTALLA PAÑO 10 DE MURO DE CONCRETO CICLOPEO

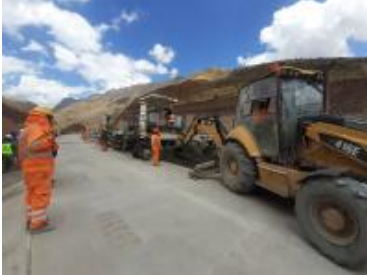
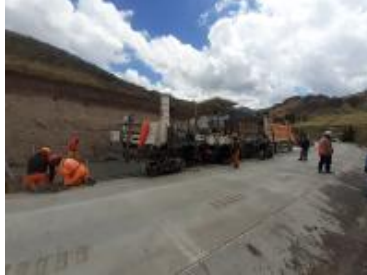
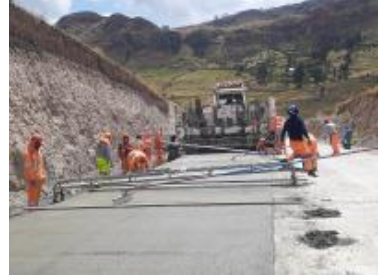
PROGRESIVA: KM 203+290 A KM 203+340 L/I

-SE REALIZO EL CONTROL DE PAVIMENTO DE CONCRETO HIDRAULICO (PAVIMENTADORA): ELABORACIÓN DE MEZCLA DE CONCRETO Y COLOCACIÓN DE CONCRETO HIDRAULICO F'C=280 KG/CM2 (60 M3), e=0.25 M EN VIA LADO IZQUIERDO, KM 203+290 A KM 203+340 L/I

COLOCACIÓN DE CONCRETO HIDRAULICO F´C=280 KG/CM2 (60 M3), e=0.25 M EN VIA LADO  
IZQUIERDO

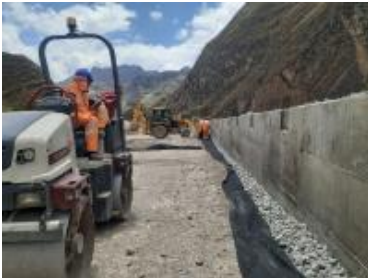
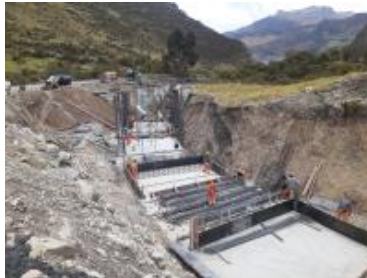
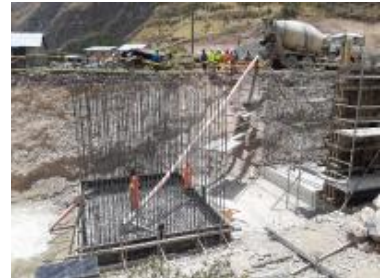
-SE REALIZO EL CONTROL DE RELLENO Y COMPACTACION ESTRUCTURAL CON MATERIAL SELECCIONADO EN CARA ANTERIOR DE CANAL DE PROTECCION – RABI, ASI COMO EL CONTROL DE ARMADO DE ESTRUCTURA DE FIERRO DE LOSA INFERIOR DE CANAL DE PROTECCION – RABI, TAMBIEN EL CONTROL DE ENCOFRADO DE DOS PAREDES LADO IZQUIERDO DE CANAL DE PROTECCION – RABI, A LA VEZ EL CONTROL DE COLOCACION DE MATERIAL FILTRO GRANULAR EN CARA ANTERIOR DE CANAL DE PROTECCION – RABI, TAMBIEN EL CONTROL DE ELABORACIÓN DE MEZCLA DE CONCRETO Y COLOCACIÓN DE CONCRETO F'C=280 KG/CM2 (19 M3) EN LOSA INFERIOR DE CANAL DE PROTECCION – RABI, KM 201+519.23 A KM 201+835.66 L/D

CANAL DE PROTECCION – RABI  
PROGRESIVA: KM 201+519.23 A KM 201+835.66 LADO DERECHO  
RELLENO Y COMPACTACION ESTRUCTURAL CON MATERIAL SELECCIONADO EN CARA ANTERIOR DE CANAL DE PROTECCION – RABI  
ARMADO DE ESTRUCTURA DE FIERRO DE LOSA INFERIOR DE CANAL DE PROTECCION – RABI  
ENCOFRADO DE DOS PAREDES LADO IZQUIERDO DE CANAL DE PROTECCION – RABI  
COLOCACION DE MATERIAL FILTRO GRANULAR EN CARA ANTERIOR DE CANAL DE PROTECCION – RABI  
COLOCACIÓN DE CONCRETO F´C=280 KG/CM2 (19 M3) EN LOSA INFERIOR DE CANAL DE PROTECCION – RABI

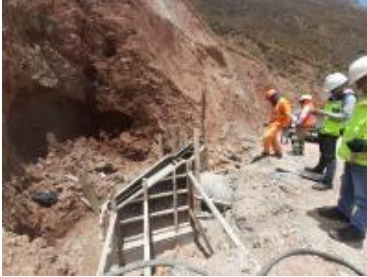
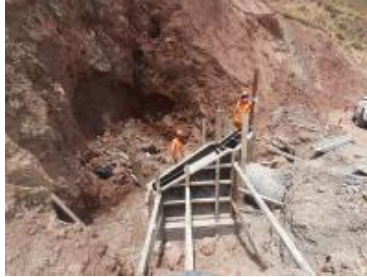
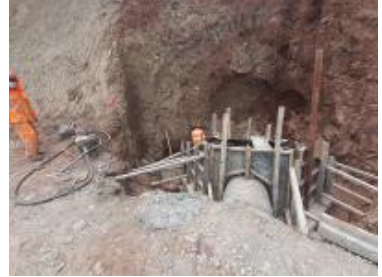
PROGRESIVA: KM 194+373 LADO IZQUIERDO

-SE REALIZO EL CONTROL ELABORACIÓN DE MEZCLA DE CONCRETO Y COLOCACIÓN DE CONCRETO F'C=175 KG/CM2 (2.5 M3) EN CABEZAL – ALEROS DE INGRESO DE ALCANTARILLA TMC Ø 36", KM 194+373 L/I

COLOCACIÓN DE CONCRETO F'C=175 KG/CM2 (2.5 M3) EN CABEZAL – ALEROS DE INGRESO DE  
ALCANTARILLA TMC

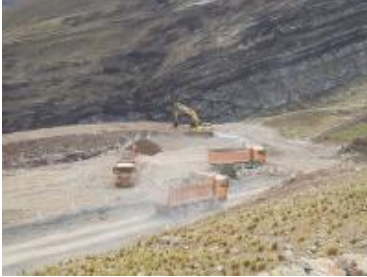
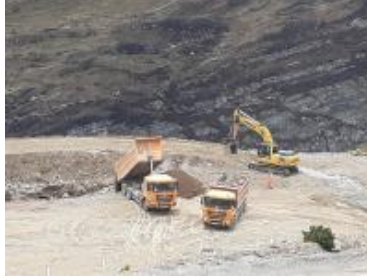
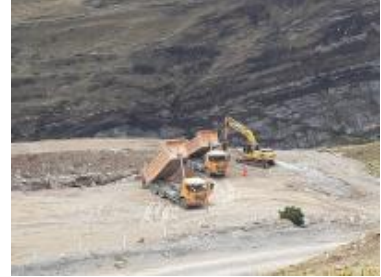
-SE REALIZO EL CONTROL DE ACOPIO, CONFORMACION Y ACOMODO DEL MATERIAL EXCEDENTE DE CORTES DE TALUD EN DME 20, KM 192+580 L/D

DME 20  
PROGRESIVA: KM 192+580 LADO DERECHO  
ACOPIO, CONFORMACION Y ACOMODO DEL MATERIAL EXCEDENTE DE CORTES DE TALUD EN  
DME

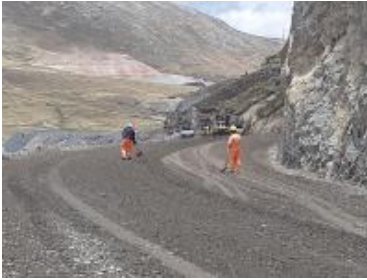
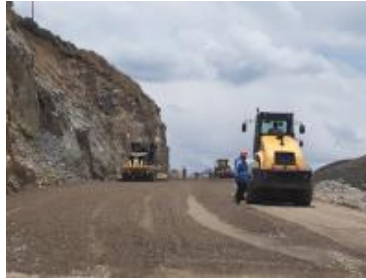
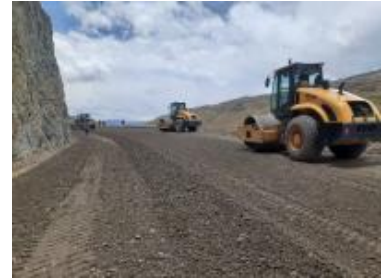
-SE REALIZO EL CONTROL DE MEJORAMIENTO DE SUELO DE PLATAFORMA DE VIA A NIVEL DE SUB BASE: COLOCACION, TENDIDO Y COMPACTACION DE MATERIAL GRANULAR SOBRE LA SUBRASANTE TERMINADA, KM 189+140 A KM 189+340

SUB BASE  
PROGRESIVA: KM 189+140 A KM 189+340  
MEJORAMIENTO DE SUELO DE PLATAFORMA DE VIA A NIVEL DE SUB BASE: COLOCACION,  
TENDIDO Y COMPACTACION DE MATERIAL GRANULAR SOBRE LA SUBRASANTE TERMINADA

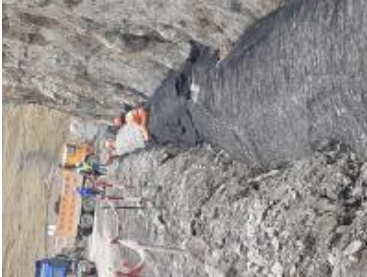
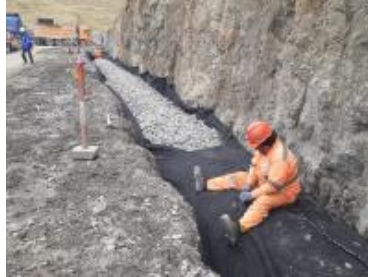
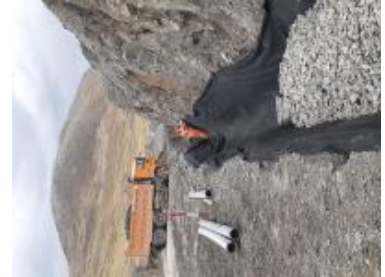
-SE REALIZO EL CONTROL DE COLOCACION Y COCIDO DE GEOTEXTIL EN SUB DREN LONGITUDINAL, KM 188+960 A KM 189+040 L/I

SUBDREN LONGITUDINAL  
PROGRESIVA: KM 188+960 A KM 189+040 LADO IZQUIERDO  
COLOCACION Y COCIDO DE GEOTEXTIL EN SUB DREN LONGITUDINAL

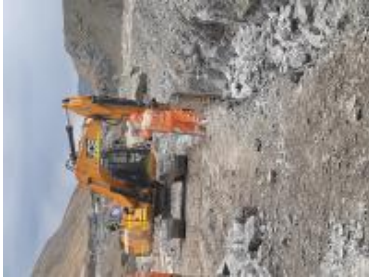
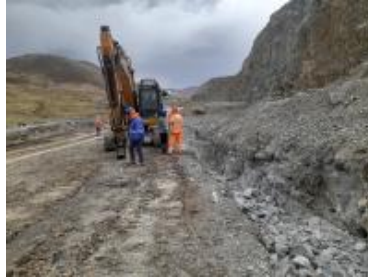
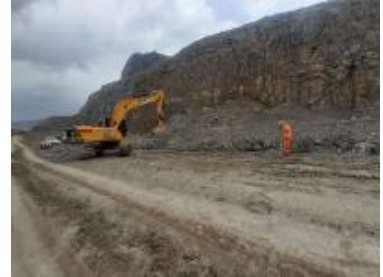
-SE REALIZO EL CONTROL DE EXCAVACION Y PERFORACION (ROCA DURA) DE SUBDREN LONGITUDINAL, KM 188+810 A KM 188+850 L/I

SUBDREN LONGITUDINAL PROGRESIVA: KM 188+810 A KM 188+850 LADO IZQUIERDO EXCAVACION Y PERFORACION (ROCA DURA) DE SUBDREN LONGITUDINAL
