BITACORA ELECTRÓNICA DE OBRA

INFORME N° 215-2023-ABANCAY-NACM-ESC-DO PVN-MTC

REPORTE DEL JUEVES 09 DE NOVIEMBRE DEL 2023

CONTRATISTA : CHINA RAILWAY TUNNEL GROUP CO., LTD SUCURSAL DEL PERÚ / CONTRATO N° 019-2021-MTC/20.2

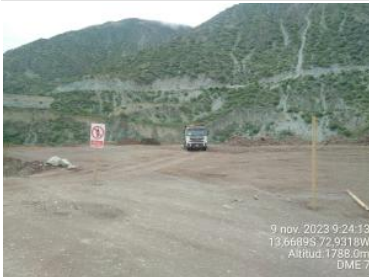
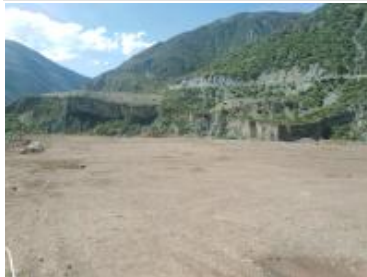
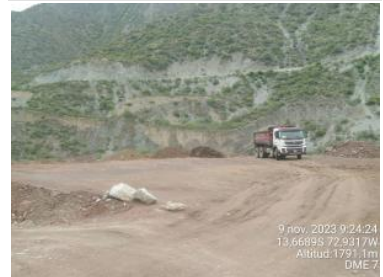
UBICACION: DME 7

ACARREO DE MATERIAL PROVENIENTE DE CORTE

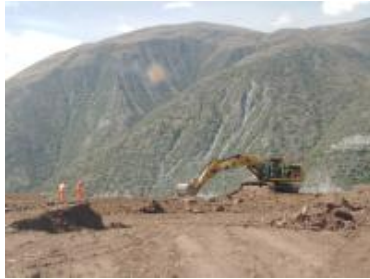
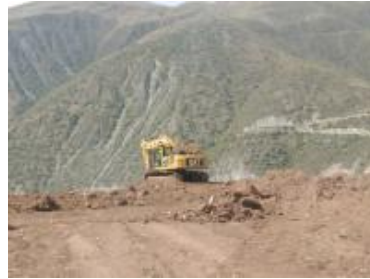
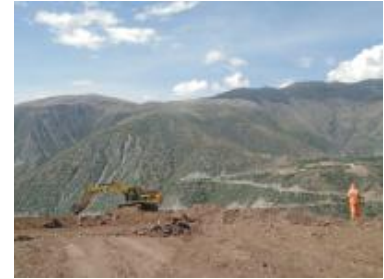
UBICACION: DME 13

01 EXCAVADORA S/O
01 TRACTOR S/O D-8

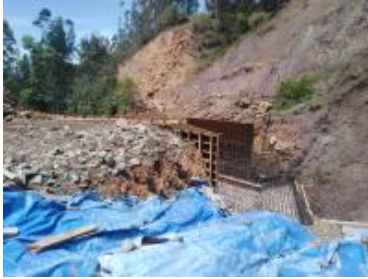
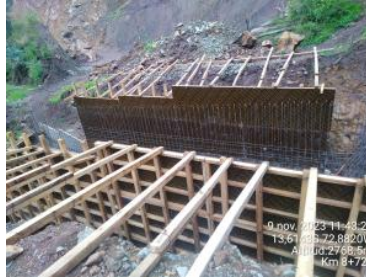
UBICACION: PROGRESIVA KM 8+728

OBRAS DE ARTE - ALCANTARILLA TIPO MCA DE 2.5 X 2.0 M

PROCESO DE ENCOFRADO DE MUROS.

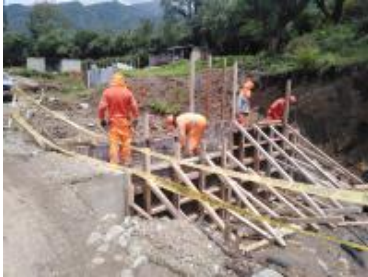
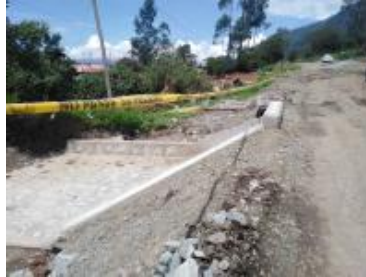
UBICACION: PROGRESIVA KM 10+897

OBRAS DE ARTE - ALCANTARILLA TIPO MCA DE 1.0 X 1.0 M

ENCOFRADO DE MUROS LATERALES.

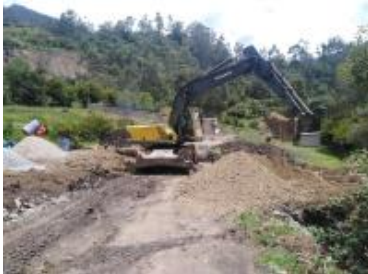
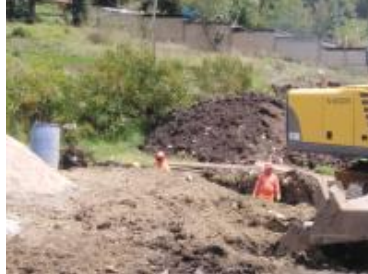
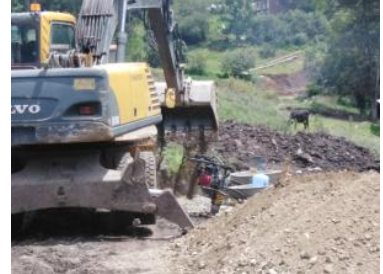
UBICACION: PROGRESIVA KM 11+076

OBRAS DE ARTE - ALCANTARILLA TIPO MCA DE 1.0 X 1.0 M

EXCAVACION DE CIMENTACION.

01 EXCAVADORA S/NEUMATICOS

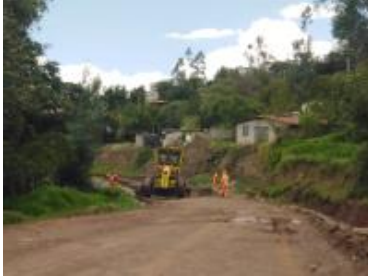
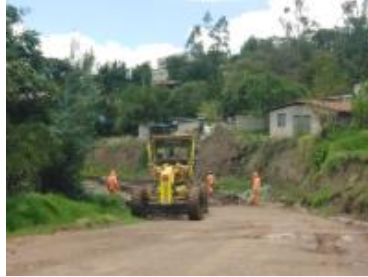
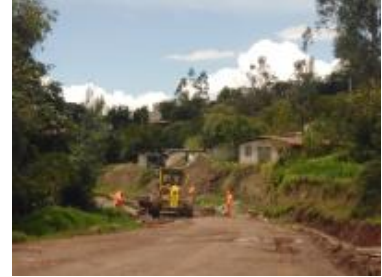
UBICACION: PROGRESIVA KM 11+200

MANTENIMIENTO DE VIA - TRANSITABILIDAD

01 MOTONIVELADORA
01 RODILLO LISO VIBRATORIO.

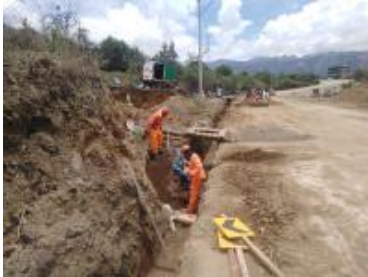
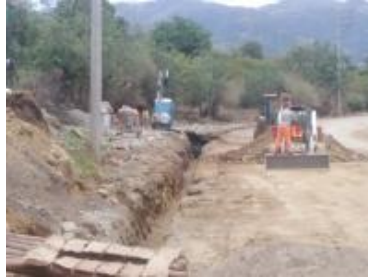
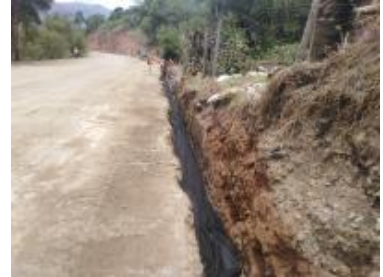
UBICACION: PROGRESIVA DEL REPORTE 2+180

SUB DREN TRAMO KM 2+142 AL KM 2+327

COLOCADO DE GEOTEXTIL Y MATERIAL DE FILTRO.

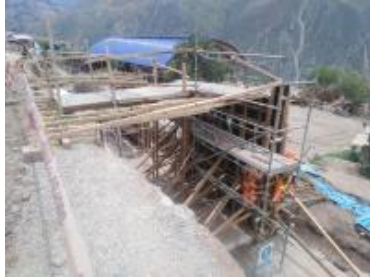
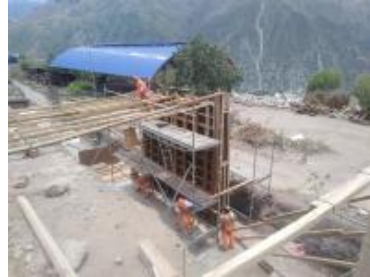
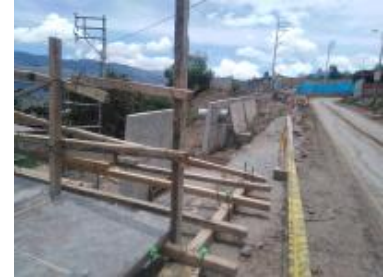
UBICACION DEL REPORTE KM 1+080

MURO DE CONTENCIÓN TRAMO DE LAS PROGRESIVAS KM 1+003 AL KM 1+103

ENCOFRADO DE PANTALLAS.

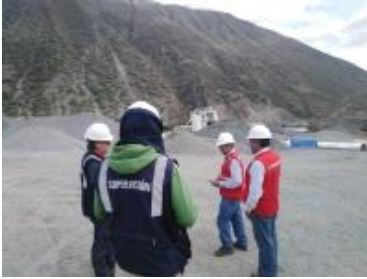
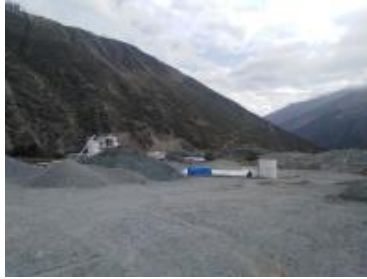
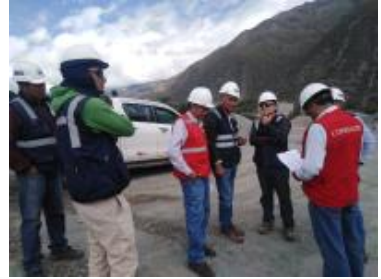
UBICACION: ILLANLLA

PARQUE INDUSTRIAL

VERIFICACION DE LOS ING. DE CGR, CUBICACION DE MATERIAL DE ACOPIO.

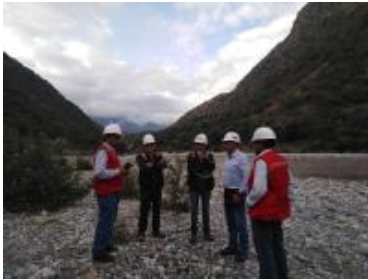
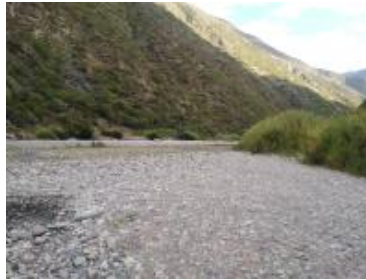
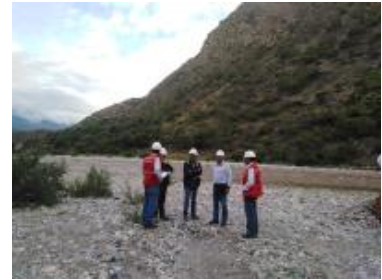
UBICACION: CANTERA RIO PACHACHACA

VERIFICACION CON LOS ING. DE CONTRALORIA GENERAL DE LA REPUBLICA
