BITACORA ELECTRÓNICA DE OBRA

Confirma Bitacora: Si	Nro Informe: 034	Fecha Informe: 15 - 11 - 2023	Nombre De La Obra: CANTA – HUALLAY	Personal Encargado: BORIS WALTER AYLLÓN CARCELÉN		
Foto Bitacora:	Foto Bitacora 2:	Foto Bitacora 3:	Foto Bitacora 4:	Foto Bitacora 5:	Foto Bitacora 6:

NUMERO DE INFORME No. 033-2023
CONTRATO DE OBRA: No. 103-2019-MTC/ 20 de fecha 24/09/2019
EMPRESA CONTRATISTA: CHINA ROAD AND BRIDGE CORPORATION SUCURSAL PERU
OBRA: SALDO DE OBRA: "MEJORAMIENTO, REHABILITACIÓN Y CONSERVACIÓN POR NIVELES DE SERVICIO Y OPERACIÓN DEL CORREDOR VIAL, LIMA – CANTA – HUAYLLAY –DV. COCHAMARCA – EMP.PE 3N" (SALDO DE OBRAS INICIALES (OI) TRAMO 2 CANTA - HUALLAY LONGITUD: 95.2 KMS.
MONTO DE OBRAS INICIALES : 338,725,656.80
SUPERVISOR: CONSORCIO CESEL - CAL Y MAYOR
CONTRATO DE CONSULTORIA DE OBRA N° 077-2014-MTC/20) ADENDA No. 4 DE FECHA,24-09-2019 LA OBRA ACTUALMENTE ESTA EN ACTIVIDAD ,
VISITA DE SEGUIMIENTO Y MONITOREO A LAS OFICINAS DE LA SUPERVISION
VISITA DE SEGUIMIENTO Y MONITOREO AL TRAMO 2 (OBRAS INICIALES) DESDE KM. 0+000 AL KM. 94+180 (ALCANTARILLA MARCO PARA CRUCE DE ANIMALES)

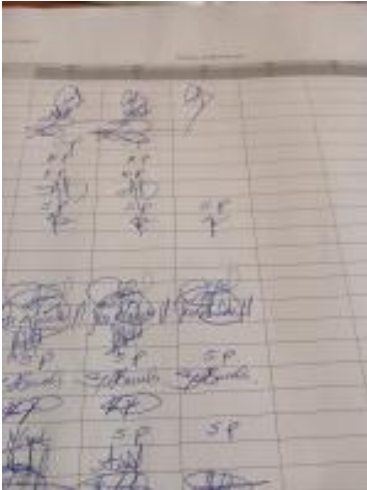
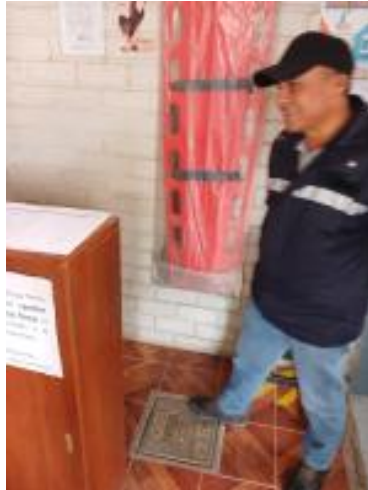
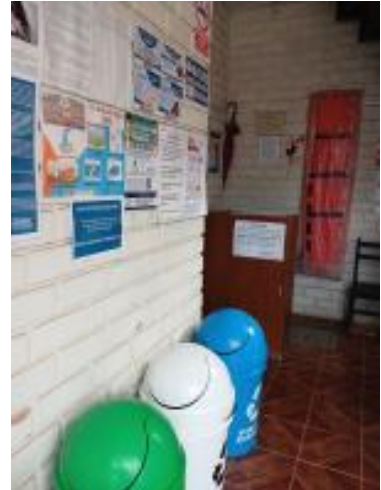
VISITA DE SEGUIMIENTO Y MONITOREO AL TRAMO 2 (OBRAS INICIALES) : VERIFICACION DE RECURSOS DE LA SUPERVISION

En la ciudad de Canta se realiza visita de seguimiento y monitoreo al tramo 2 (oi) , donde se verifica los recursos utilizados por la supervisión, se busco el cuaderno de obra, el cual no se logro acceso al mismo, porque esta en manos de la Contratista, se verifico la firma de asistencia diaria del personal de campo desde tempranas horas de la mañana y se verifico la presencia del personal especialista, técnico y administrativo realizando labores de gabinete.

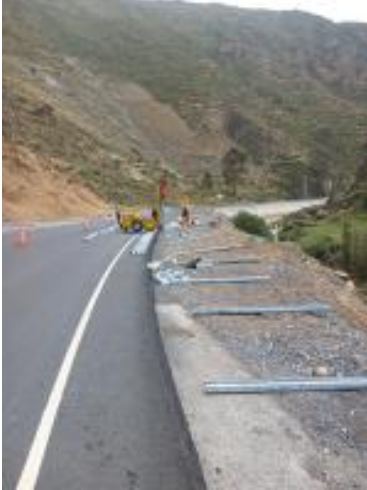
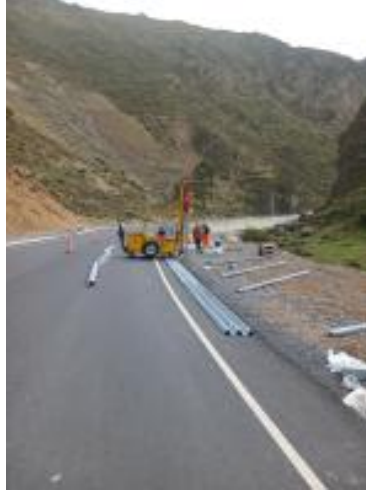
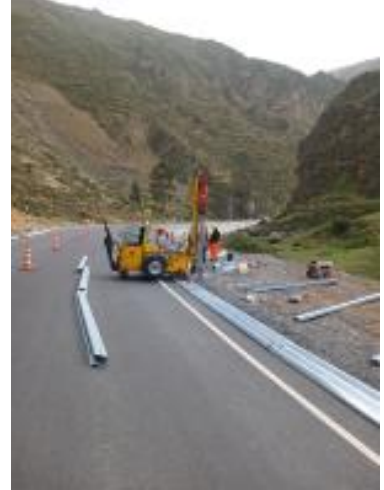
PROGRESIVA KM. 20+900 AL KM. 21+100
CODIGO 01.01.08 SEÑALIZACION Y SEGURIDAD VIAL
PARTIDA 01.01.08.20 BARRERA DE SEGURIDAD BORDE LATERAL (HINCADA)

En las progresivas KM. 20+900 al km 21+100 se realiza la colocación de barreras de seguridad en el borde lateral (hincada) , donde se utiliza una hincadora y herramientas menores, trabajan 1 capataz, 1 operario de hincadora, 8 obreros, 2 vigías.

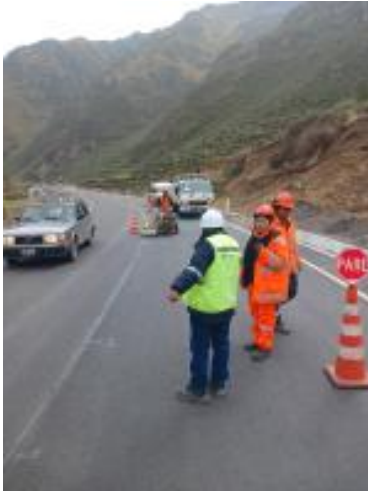
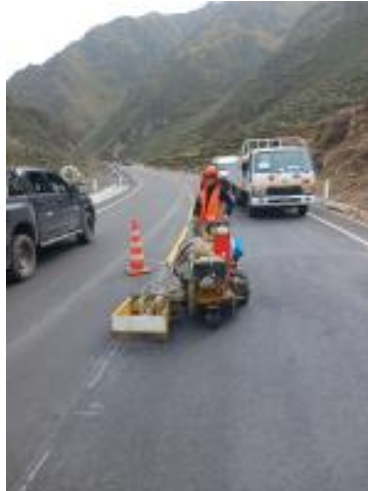
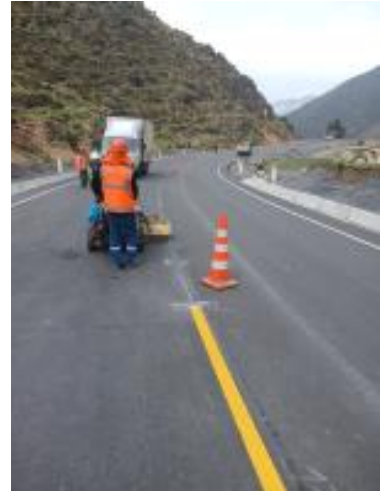
PROGRESIVA KM. 23+300 AL KM. 24+000
CODIGO 01.01.08 SEÑALIZACION Y SEGURIDAD VIAL
PARTIDA 01.01.08.15 MARCAS EN EL PAVIMENTO TIPO 1

En las progresivas KM. 23+300 al km 24+000 se realiza la colocación de marcas en el pavimento tipo 1, donde se realiza el pintado central con pintura amarilla, donde se utiliza un equipo menor de pintado y herramientas menores, trabajan 1 capataz, 1 operario, 4 obreros, 2 vigías.

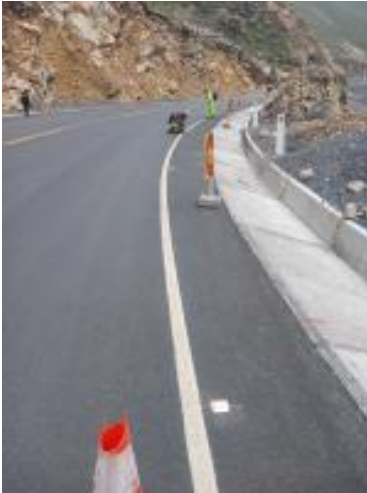
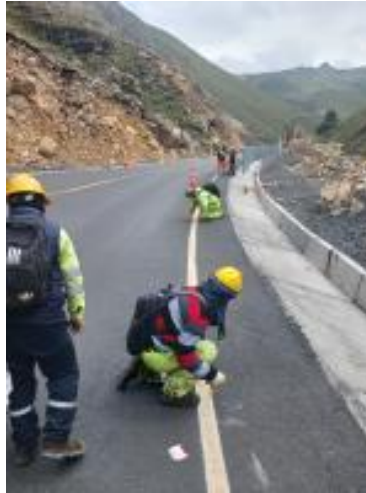
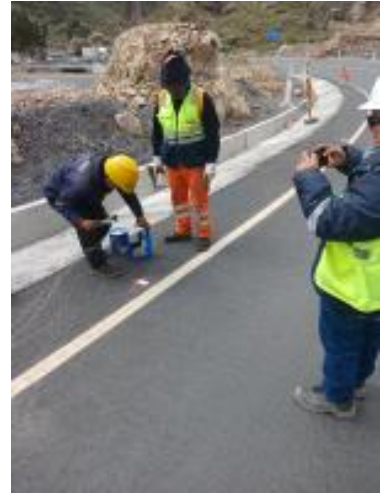
PROGRESIVA KM. 25+480 AL KM. 26+000
CODIGO 01.01.08 SEÑALIZACION Y SEGURIDAD VIAL
PARTIDA 01.01.08.12 TACHAS REFLECTIVAS BIDIRECCIONAL

En las progresivas KM. 25+480 al km 26+000 se realiza la colocación de tachas en el pavimento tipo 1, donde se realiza el pegado de las tachas en el lado derecho e izquierdo de la vía, se utiliza un equipo menor y herramientas menores, trabajan 1 capataz, 1 operario, 6 obreros, 2 vigías.

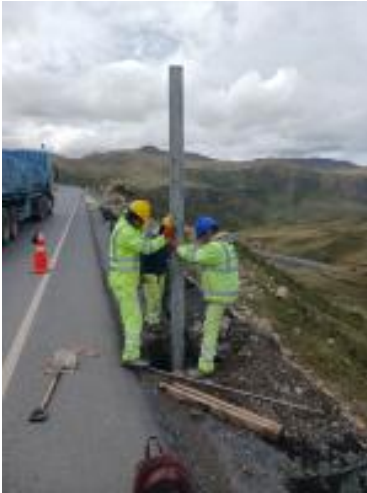
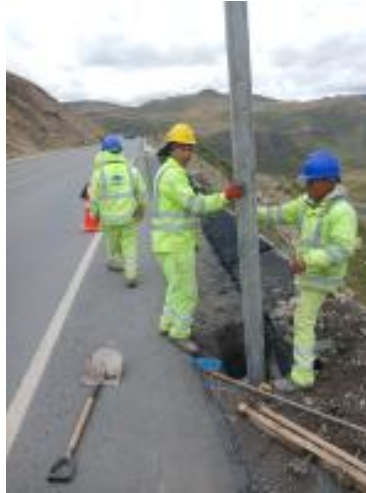
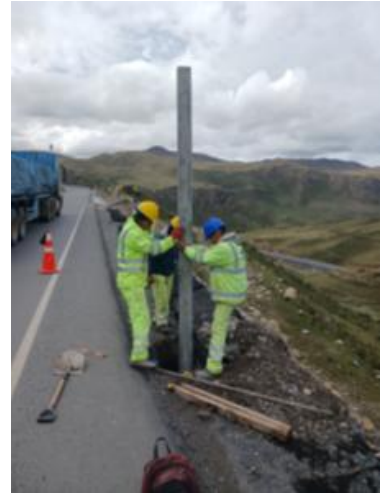
PROGRESIVA KM. 32+550
CODIGO 01.01.08 SEÑALIZACION Y SEGURIDAD VIAL
PARTIDA 01.01.08.08 POSTE DE SOPORTE DE SEÑALES

En la progresiva KM. 32+550 se realiza la colocación de poste de soporte de señales, donde se realiza la colocación del poste en el lado derecho de la vía, se utiliza un equipo menor y herramientas menores, trabajan 1 capataz, 2 obreros.

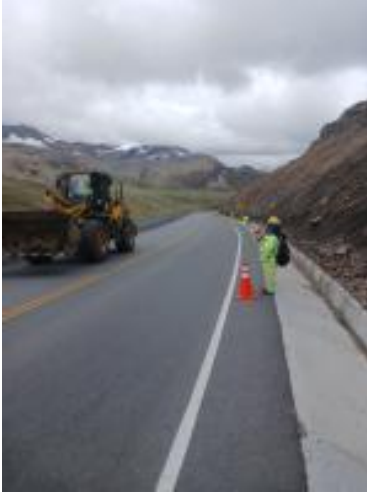
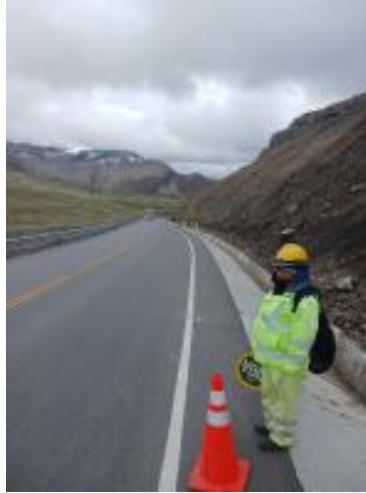
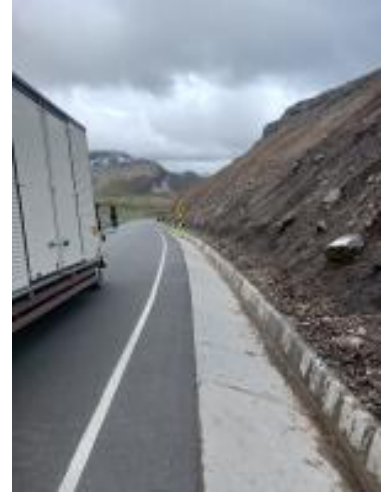
PROGRESIVAS KM. 45+000 AL KM. 45+300
VISITA DE SEGUIMIENTO Y MONITOREO AL TRAMO 2 (OBRAS INICIALES) : LIMPIEZA DE CUNETAS

En las progresiva Km. 45+000 al Km. 45+300 se realiza la limpieza de cunetas longitudinales, se utiliza un equipo cargador frontal y herramientas menores, trabajan 1 capataz, 1 operador ,2 obreros , 2vigias

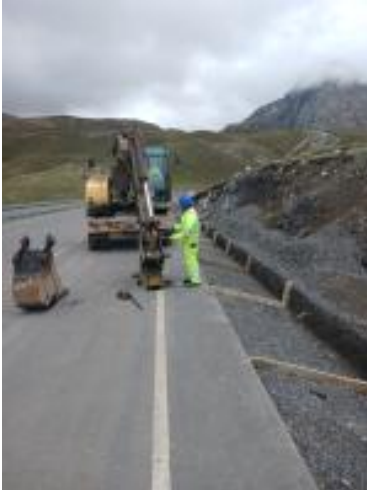
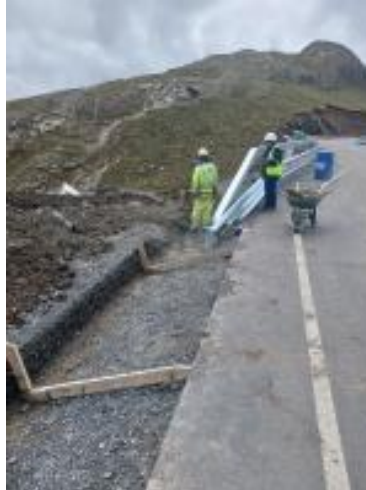
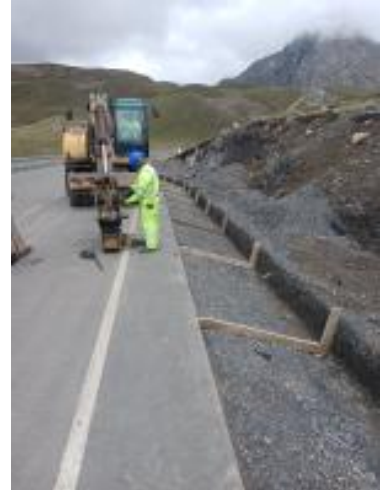
PROGRESIVAS KM. 49+402
VISITA DE SEGUIMIENTO Y MONITOREO AL TRAMO 2 (OBRAS INICIALES) : CONSTRUCCION DE CUNETAS
CODIGO 01.01.06 OBRAS DE ARTE
PARTIDA: 01.01.06.20 CUNETETA TRIANGULAR TIPO 1 REVESTIDA DE CONCRETO

En las progresiva Km. 49+402 al Km. 49+500 se realizó la excavación y se realiza la colocación de encofrado para la construcción de cunetas triangulares tipo 1 en el lado derecho de la vía, se utiliza un equipo excavador con ruedas neumáticas para la excavación y herramientas menores, trabajan 1 capataz, 1 operador ,4 obreros , 2vigias

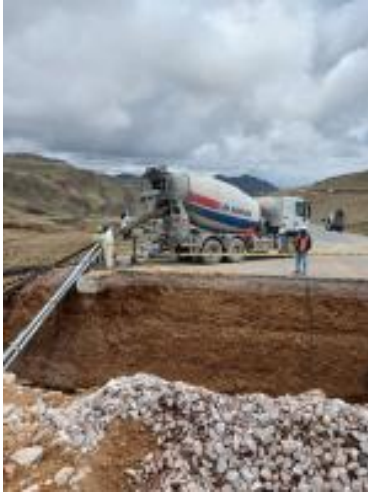
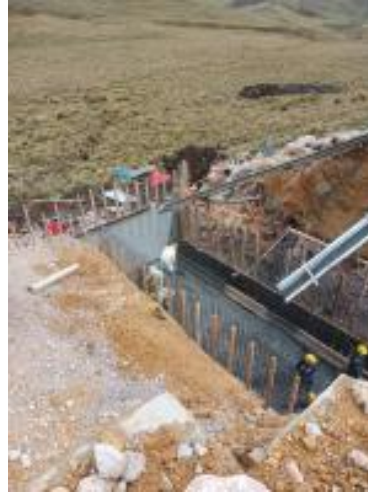
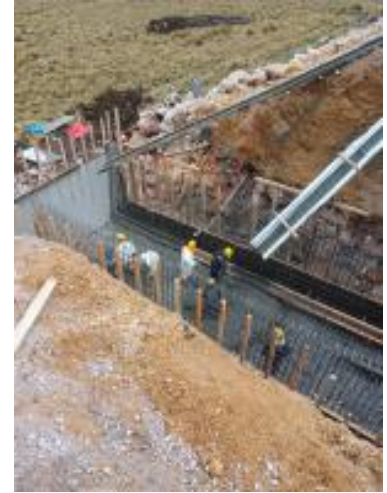
PROGRESIVA KM. 94+180
CODIGO : 01-01-06 OBRAS DE ARTE
PARTIDA: 01.01.06.05 CONCRETO CLASE C 27.4 MPa. (f'c= 280 kg/cm2)

En la progresiva KM. 94+180 se realiza el vaciado de aproximadamente 36 m3 de concreto en la mitad izquierda de la vía, para la construcción de la base de alcantarilla marco para el pase de animales del sector, se utiliza un concreto de f'c= 280 kg/cm2, donde se utiliza 2 camiones mixer, 2 vibradores y herramientas menores, trabajan 1 capataz, 2 operadores de mixer, 20 operarios, 2 vigias.

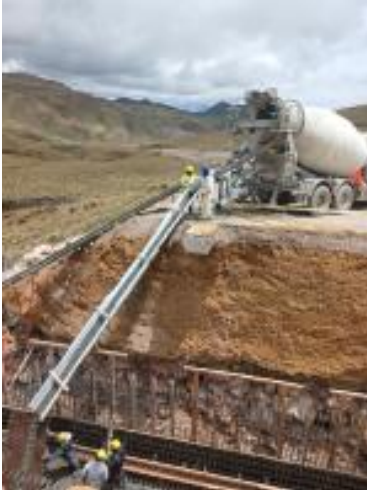
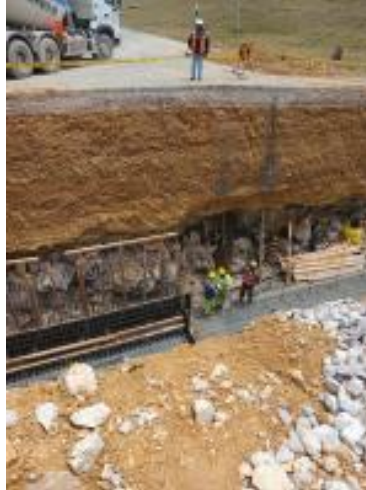
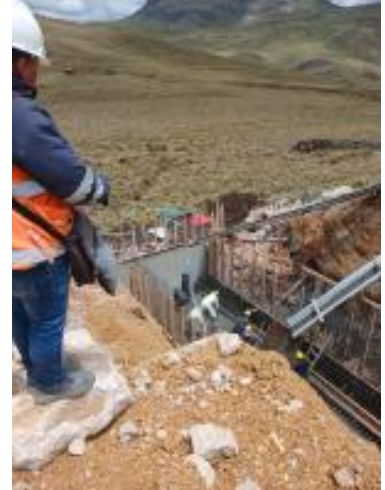
PROGRESIVA KM. 94+180

En la progresiva KM. 94+180 se realiza el vaciado de aproximadamente 36 m3 de concreto en la mitad izquierda de la vía, para la construcción de la base de alcantarilla marco para el pase de animales del sector, se utiliza un concreto de f'c= 280 kg/cm2, donde se utiliza 2 camiones mixer, 2 vibradores y herramientas menores, trabajan 1 capataz, 2 operadores de mixer, 20 operarios, 2 vigias. dimensiones de 3.00 ancho y 2.5 de altura y 36 m de longitud.

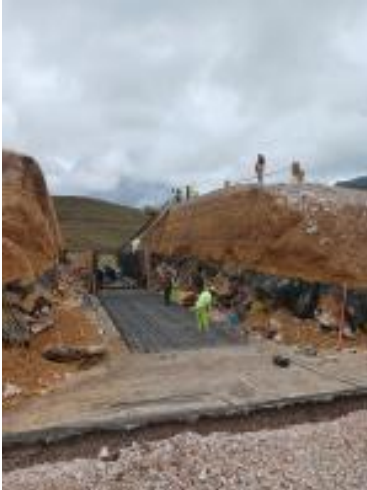
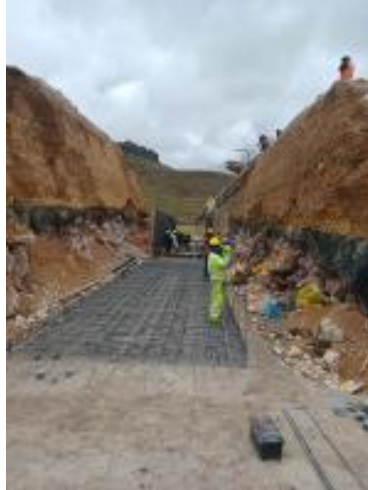
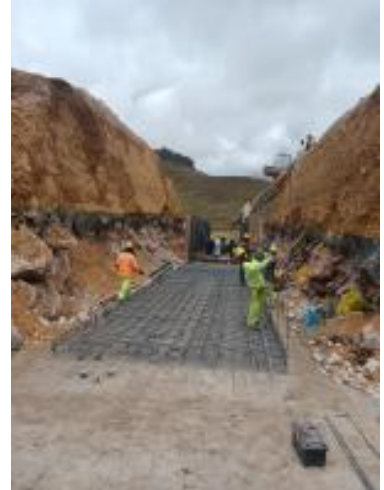
PROGRESIVA KM. 94+180 (mitad derecha)

En la progresiva KM. 94+180 se realiza el vaciado de aproximadamente 36 m3 de concreto en la mitad izquierda de la vía, para la construcción de la base de alcantarilla marco para el pase de animales del sector, se utiliza un concreto de f'c= 280 kg/cm2, donde se utiliza 2 camiones mixer, 2 vibradores y herramientas menores, trabajan 1 capataz, 2 operadores de mixer, 20 operarios, 2 vigías. dimensiones de 3.00 ancho y 2.5 de altura y 36 m de longitud. Solo se esta vaciado la mitad de la alcantarilla marco.

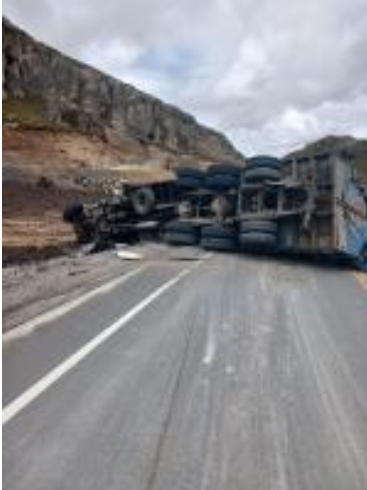
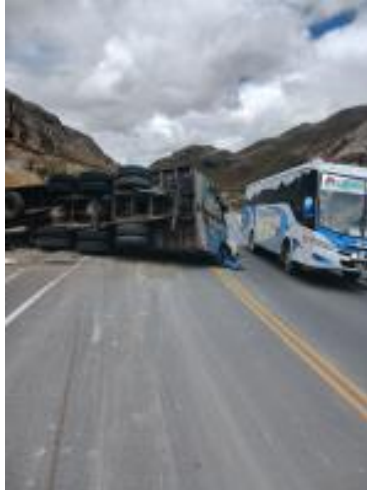
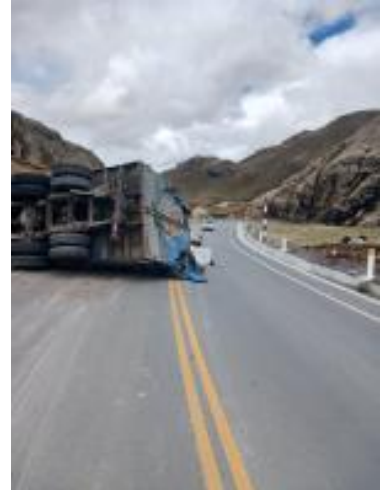
PROGRESIVA KM. 69+340

VISITA DE SEGUIMIENTO Y MONITOREO AL TRAMO 2 (OBRAS INICIALES): ACCIDENTE DE TRANSITO (VOLCAMIENTO DE TRAILER SIN FRENOS)

En la progresiva Km. 69+340 un camión trailer se le ha vaciado de frenos y se ha volteado en el lado izquierdo de la carretera, donde no hubo muertos, la mercancía (resmas de papel y artículos eléctricos y accesorios varios fueron derramados en la vía) se realizo la limpieza del sitio para dar acceso por un carril a los usuarios. NO hubo muertos, el conductor y ayudante salieron con heridas leves.

Se recomienda a la Contratista la INMEDIATA CAMPAÑA DE CONCIENTIZACION A LOS USUARIOS DE LA VIA, por los constantes incidentes y accidentes de tránsito ocurridos hasta la fecha,

Se participa a la Supervisión su acción e intervención inmediata con la CONTRATISTA ante la falta de colocación de SEÑALIZACION INFORMATIVA ,PREVENTIVA Y REGLAMENTARIA en las diferentes zonas de la vía, donde están ocurriendo incidentes y accidentes de manera constante.
