BITACORA ELECTRÓNICA DE OBRA

NUMERO DE INFORME No. 035-2023
CONTRATO DE OBRA: No. 103-2019-MTC/ 20 de fecha 24/09/2019
EMPRESA CONTRATISTA: CHINA ROAD AND BRIDGE CORPORATION SUCURSAL PERU
OBRA: SALDO DE OBRA: "MEJORAMIENTO, REHABILITACIÓN Y CONSERVACIÓN POR NIVELES DE SERVICIO Y OPERACIÓN DEL CORREDOR VIAL, LIMA – CANTA – HUAYLLAY –DV. COCHAMARCA – EMP.PE 3N" (SALDO DE OBRAS INICIALES (OI) TRAMO 2 CANTA - HUALLAY LONGITUD: 95.2 KMS.
MONTO DE OBRAS INICIALES : 338,725,656.80
SUPERVISOR: CONSORCIO CESEL - CAL Y MAYOR
CONTRATO DE CONSULTORIA DE OBRA N° 077-2014-MTC/20) ADENDA No. 4 DE FECHA,24-09-2019 LA OBRA ACTUALMENTE ESTA EN ACTIVIDAD ,
VISITA DE SEGUIMIENTO Y MONITOREO A LAS OFICINAS DE LA SUPERVISION
HOY NO SE REALIZO VISITA A CAMPO, REUNION CON ING. RESIDENTE Y JEFE DE SUPERVISION

Panel Fotográfico de la Bitacora de Obras

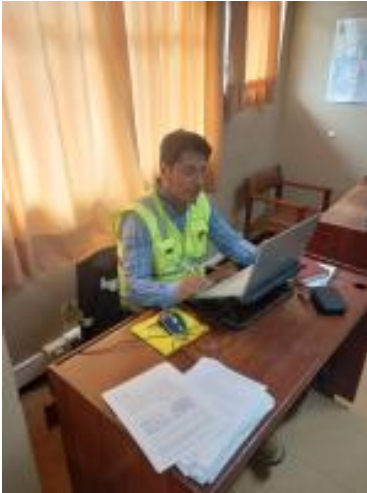
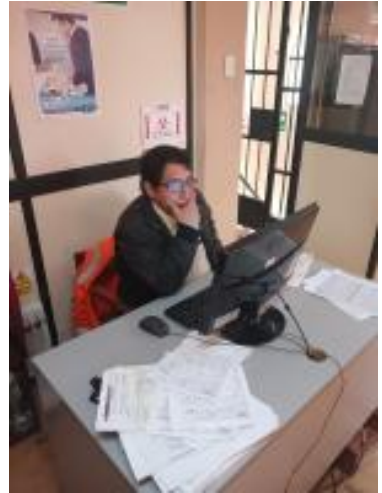
POBLADO DE CANTA
VISITA DE SEGUIMIENTO Y MONITOREO AL TRAMO 2 (OI): VERIFICACION DE RECURSOS EN
OFICINA DE SUPERVISIÓN

En el Poblado de Canta se realiza visita de seguimiento y monitoreo de los recursos utilizados por la Supervisión, donde se aprecia al personal especialista , técnico y administrativo realizando labores de oficina

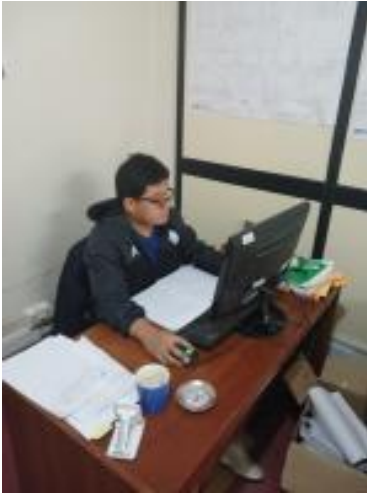
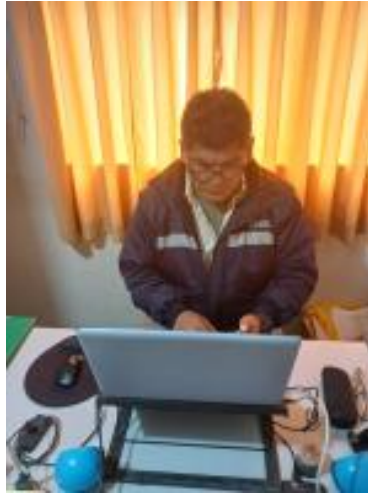
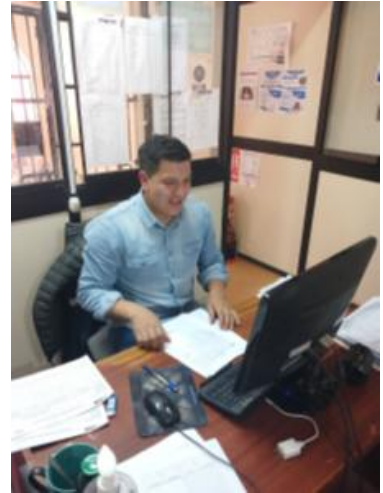
POBLADO DE CANTA
VISITA DE SEGUIMIENTO Y MONITOREO AL TRAMO 2 (OI): VERIFICACION DE RECURSOS EN OFICINA DE SUPERVISIÓN

En el Poblado de Canta se realiza visita de seguimiento y monitoreo de los recursos utilizados por la Supervisión, donde se aprecia al personal especialista , técnico y administrativo realizando labores de oficina

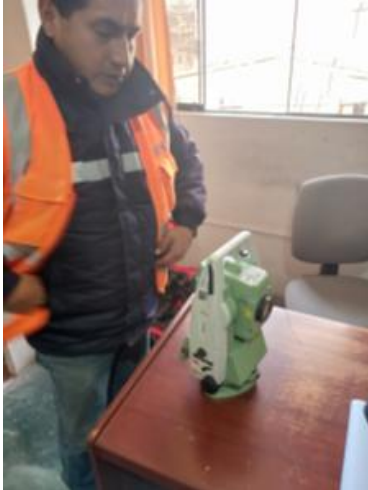
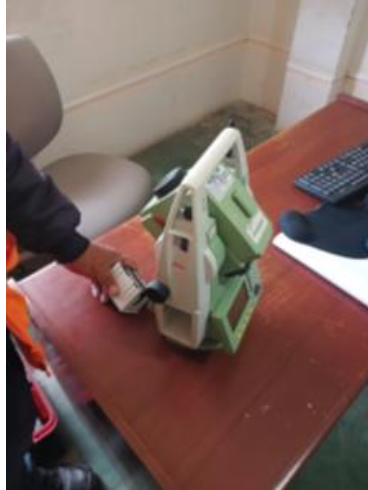
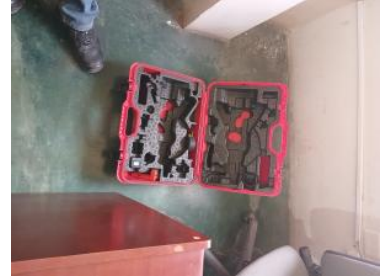
POBLADO DE CANTA
VISITA DE SEGUIMIENTO Y MONITOREO AL TRAMO 2 (OI): VERIFICACION DE RECURSOS EN OFICINA DE SUPERVISIÓN (ESTACION TOTAL)

En el Poblado de Canta se realiza visita de seguimiento y monitoreo de los recursos utilizados por la Supervisión, donde se aprecia al topógrafo, con su equipo topográfico: estación total

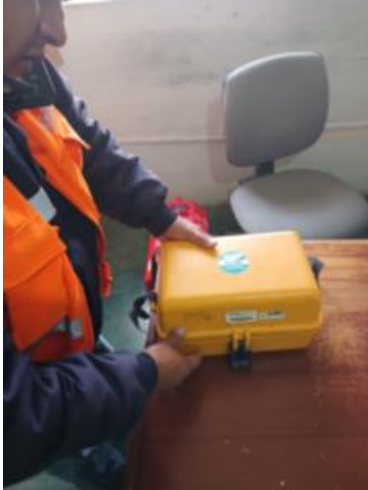
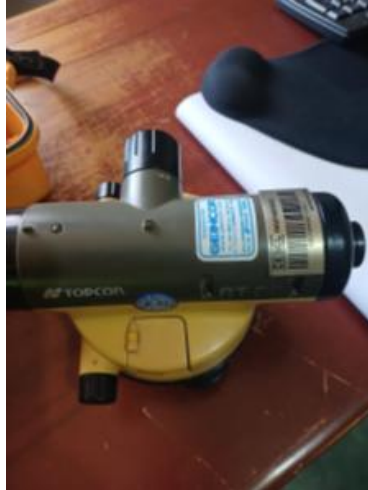
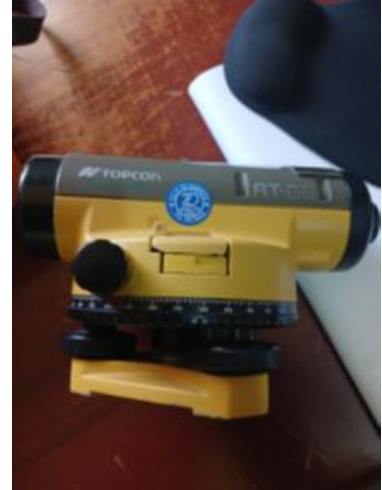
POBLADO DE CANTA
VISITA DE SEGUIMIENTO Y MONITOREO AL TRAMO 2 (OI): VERIFICACION DE RECURSOS EN
OFICINA DE SUPERVISIÓN (NIVEL TOPOGRAFICO)

En el Poblado de Canta se realiza visita de seguimiento y monitoreo de los recursos utilizados por la Supervisión, donde se aprecia al topógrafo, con su equipo topográfico: NIVEL TOPOGRAFICO

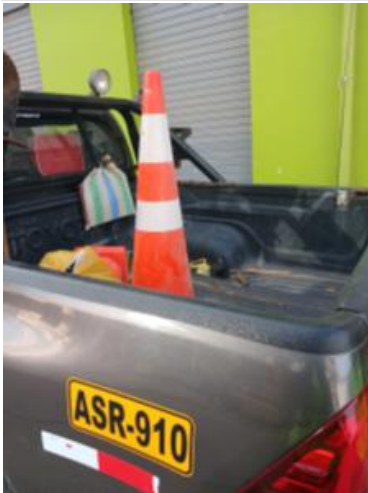
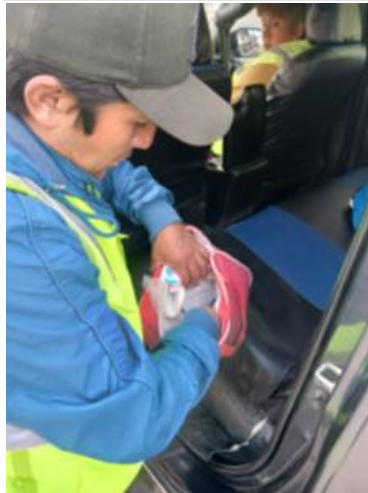
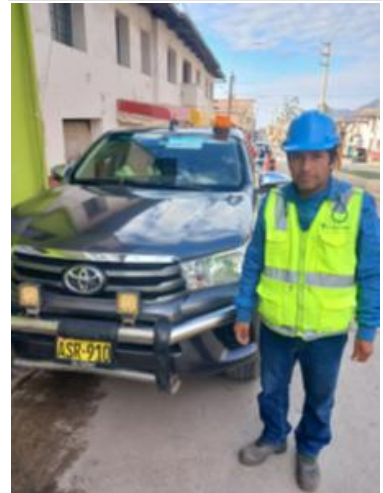
POBLADO DE CANTA
VISITA DE SEGUIMIENTO Y MONITOREO AL TRAMO 2 (OI): VERIFICACION DE RECURSOS EN OFICINA DE SUPERVISIÓN (VEHICULOS)

En el Poblado de Canta se realiza visita de seguimiento y monitoreo de los recursos utilizados por la Supervisión, donde se revisa el vehículo 4x4 placa ASR-910 , con sus conos, extintor vigente , circulina y maletín de primeros auxilios

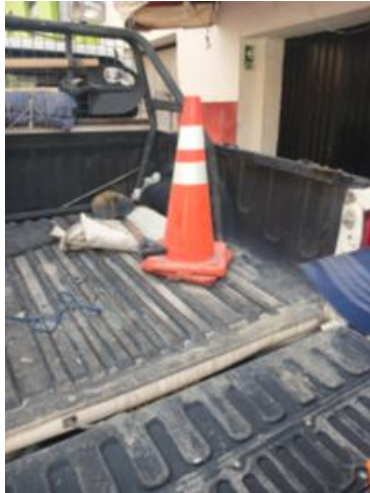
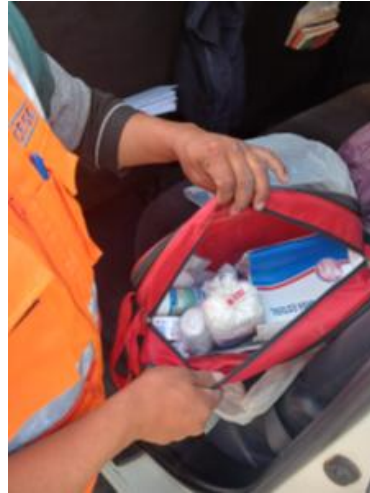
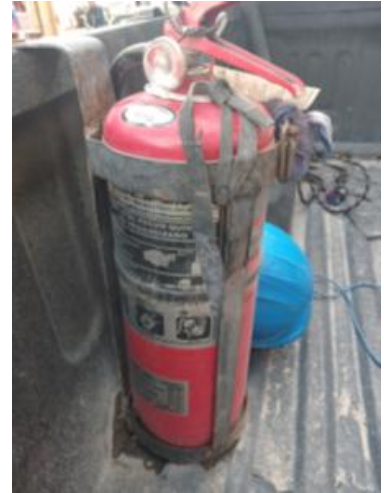
POBLADO DE CANTA
VISITA DE SEGUIMIENTO Y MONITOREO AL TRAMO 2 (OI): VERIFICACION DE RECURSOS EN
OFICINA DE SUPERVISIÓN (VEHICULOS)

En el Poblado de Canta se realiza visita de seguimiento y monitoreo de los recursos utilizados por la Supervisión, donde se revisa el vehículo 4x4 placa BAV-844 , con sus conos, extintor vigente , circulina y maletín de primeros auxilios

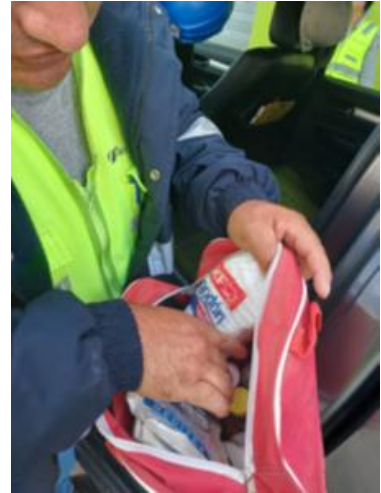
POBLADO DE CANTA
VISITA DE SEGUIMIENTO Y MONITOREO AL TRAMO 2 (OI): VERIFICACION DE RECURSOS EN
OFICINA DE SUPERVISIÓN (VEHICULOS)

En el Poblado de Canta se realiza visita de seguimiento y monitoreo de los recursos utilizados por la Supervisión, donde se revisa el vehículo 4x4, con sus conos, extintor vigente , circulina y maletín de primeros auxilios
