BITACORA ELECTRÓNICA DE OBRA

Confirma Bitacora: Si	Nro Informe: 0035	Fecha Informe: 16 - 11 - 2023	Nombre De La Obra: CANTA – HUALLAY	Personal Encargado: BORIS WALTER AYLLÓN CARCELÉN		
Foto Bitacora:	Foto Bitacora 2:	Foto Bitacora 3:	Foto Bitacora 4:	Foto Bitacora 5:	Foto Bitacora 6:

NUMERO DE INFORME No. 035-2023
CONTRATO DE OBRA: No. 103-2019-MTC/ 20 de fecha 24/09/2019
EMPRESA CONTRATISTA: CHINA ROAD AND BRIDGE CORPORATION SUCURSAL PERU
OBRA: SALDO DE OBRA: "MEJORAMIENTO, REHABILITACIÓN Y CONSERVACIÓN POR NIVELES DE SERVICIO Y OPERACIÓN DEL CORREDOR VIAL, LIMA – CANTA – HUAYLLAY –DV. COCHAMARCA – EMP.PE 3N" (SALDO DE OBRAS INICIALES (OI) TRAMO 2 CANTA - HUALLAY LONGITUD: 95.2 KMS.
MONTO DE OBRAS INICIALES : 338,725,656.80
SUPERVISOR: CONSORCIO CESEL - CAL Y MAYOR
CONTRATO DE CONSULTORIA DE OBRA N° 077-2014-MTC/20) ADENDA No. 4 DE FECHA,24-09-2019 LA OBRA ACTUALMENTE ESTA EN ACTIVIDAD ,
VISITA DE SEGUIMIENTO Y MONITOREO A LAS OFICINAS DE LA SUPERVISION
HOY NO SE REALIZO VISITA A CAMPO, REUNION CON ING. RESIDENTE Y JEFE DE SUPERVISION

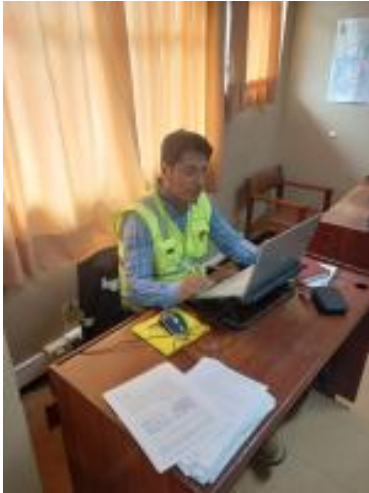
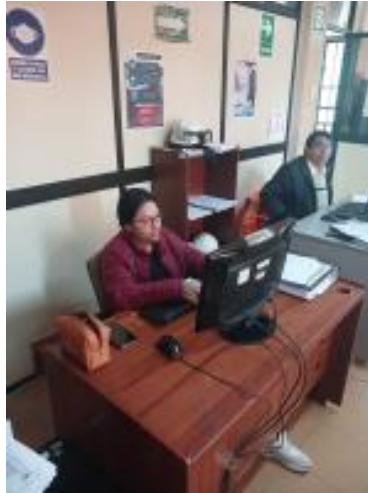
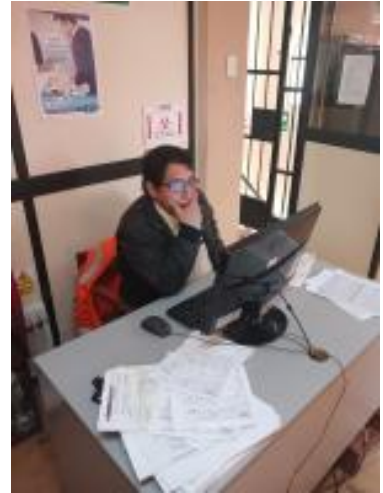
En el Poblado de Canta se realiza visita de seguimiento y monitoreo de los recursos utilizados por la Supervisión, donde se aprecia al personal especialista , técnico y administrativo realizando labores de oficina

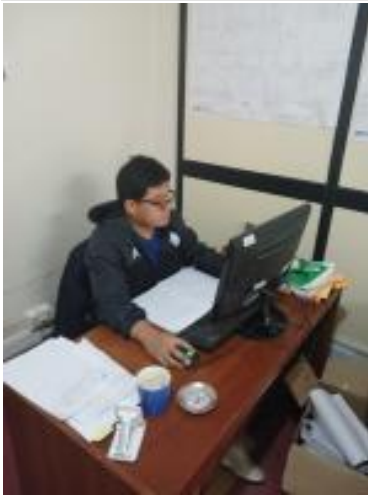
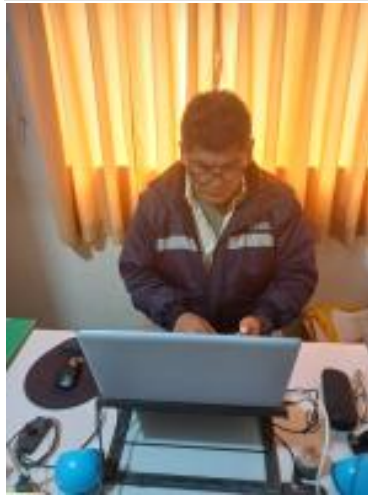
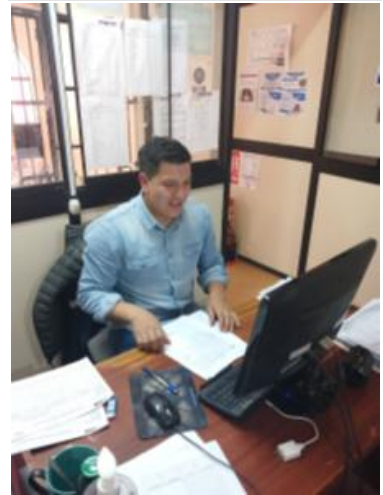
En el Poblado de Canta se realiza visita de seguimiento y monitoreo de los recursos utilizados por la Supervisión, donde se aprecia al personal especialista , técnico y administrativo realizando labores de oficina

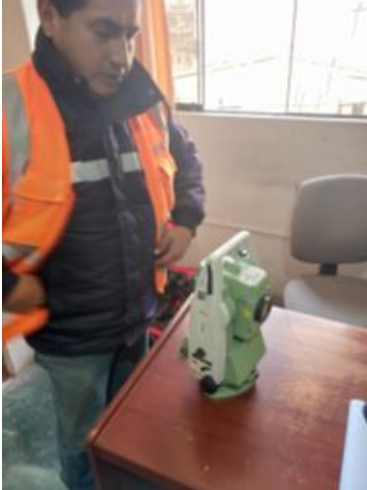
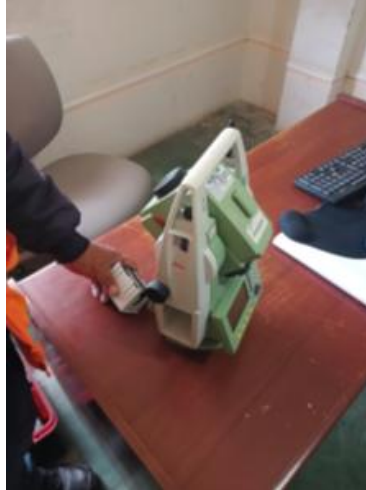
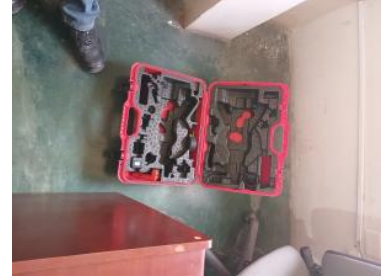
En el Poblado de Canta se realiza visita de seguimiento y monitoreo de los recursos utilizados por la Supervisión, donde se aprecia al topógrafo, con su equipo topográfico: estación total

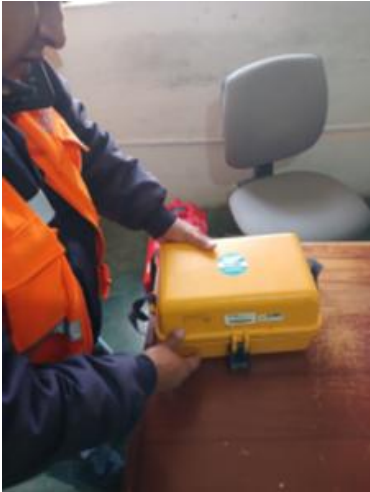
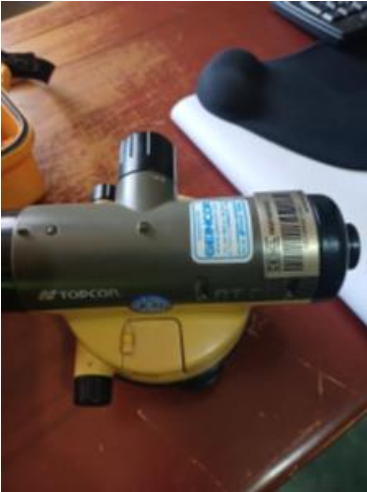
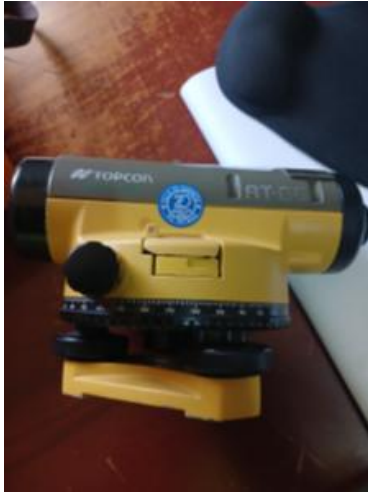
En el Poblado de Canta se realiza visita de seguimiento y monitoreo de los recursos utilizados por la Supervisión, donde se aprecia al topógrafo, con su equipo topográfico: NIVEL TOPOGRAFICO

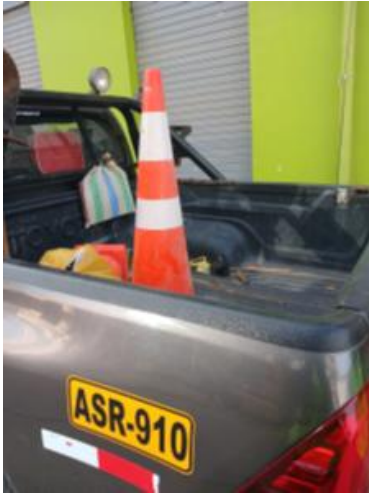
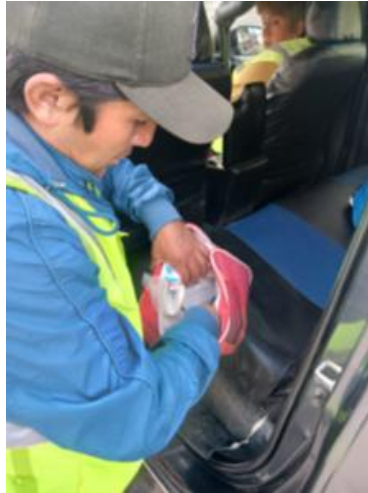
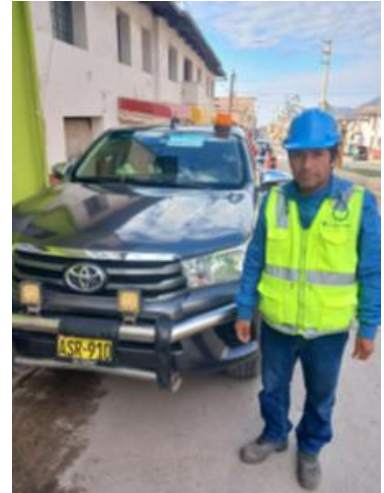
En el Poblado de Canta se realiza visita de seguimiento y monitoreo de los recursos utilizados por la Supervisión, donde se revisa el vehículo 4x4 placa ASR-910 , con sus conos, extintor vigente , circulina y maletín de primeros auxilios

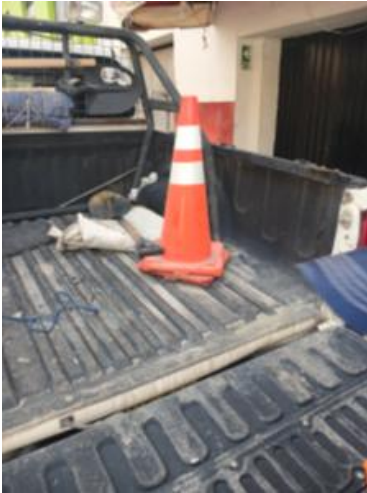
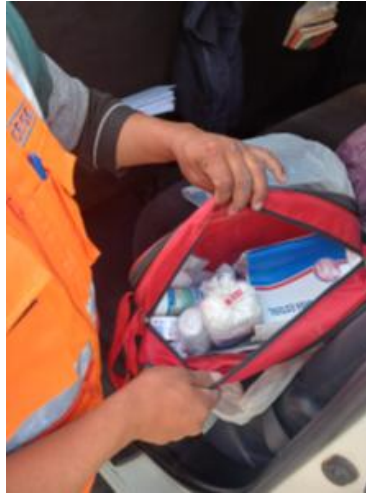
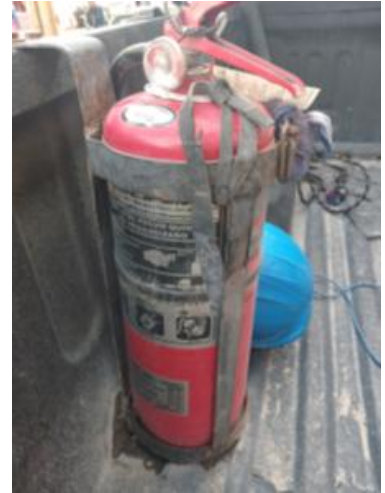
En el Poblado de Canta se realiza visita de seguimiento y monitoreo de los recursos utilizados por la Supervisión, donde se revisa el vehículo 4x4 placa BAV-844 , con sus conos, extintor vigente , circulina y maletín de primeros auxilios

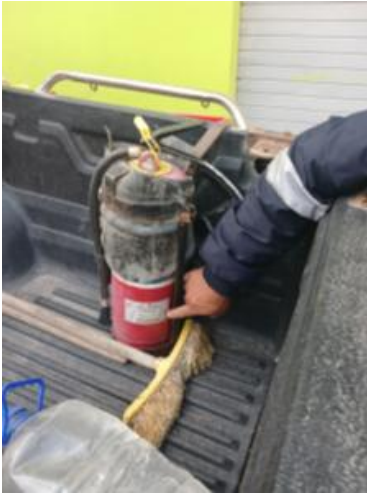
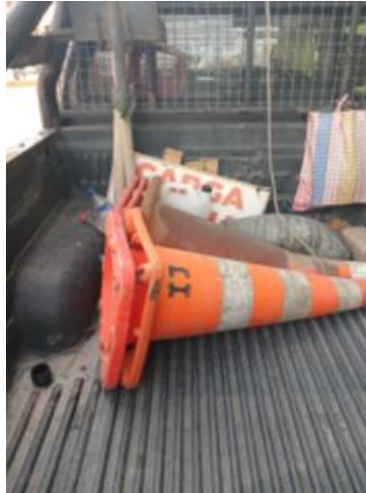
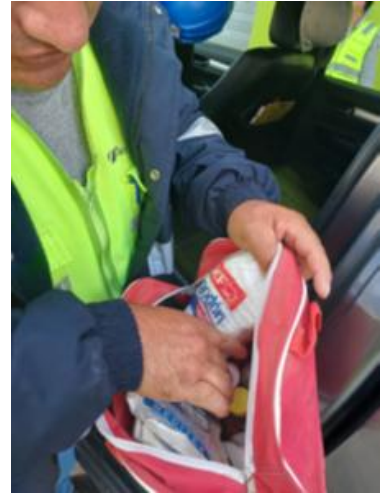
En el Poblado de Canta se realiza visita de seguimiento y monitoreo de los recursos utilizados por la Supervisión, donde se revisa el vehículo 4x4, con sus conos, extintor vigente , circulina y maletín de primeros auxilios
