## BITACORA ELECTRÓNICA DE OBRA

<b>Confirma Bitacora:</b> Si	<b>Nro Informe:</b> 122 CON T68- 2023	<b>Fecha Informe:</b> 16 - 11 - 2023	<b>Nombre De La Obra:</b> TUNEL SANTA TERESA - MACCHUPICCHU	<b>Personal Encargado:</b> NATALY SUSI CABALLON PAUCAR
---------------------------------	---	---	---	--

INFORME Y/O REPORTE N°122\_CONTRATO N°68-2023-MNT. TÚNEL MACHUPICCHU/NSCP.2023.

Obra: "MEJORAMIENTO DE LA CARRETERA SANTA MARÍA - SANTA TERESA - PUENTE HIDROELÉCTRICA MACHUPICCHU, ITEM B.- CONSTRUCCIÓN DE TÚNEL Y ACCESOS".

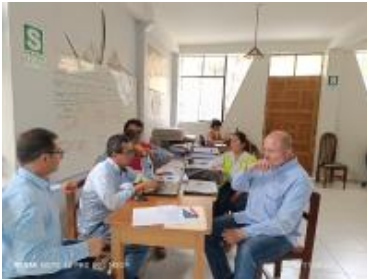
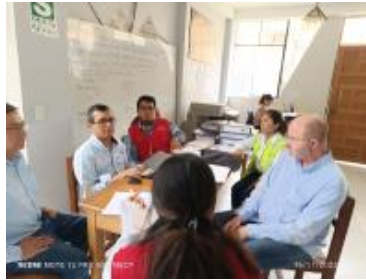
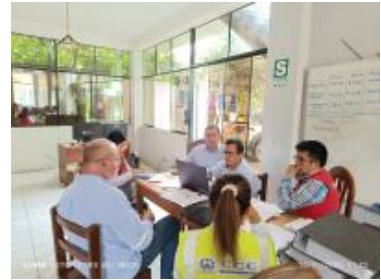
OFICINA DE LA SUPERVISIÓN: FIRMA DE ACTA ENTRE LA COMISIÓN DE CONTROL (HITO N°12) DE LA OCI DE PVN CON LA CONTRATISTA

Hoy 16.11.2023, la Comisión de Control (HITO N°12) solicitó a la supervisión y al contratista, reunirse en las instalaciones de la supervisión previo a la visita de obra. Antes de llevar a cabo la reunión entre las partes involucradas de la obra, la contratista solicitó una reunión exclusiva con la comisión.

La reunión se llevó a cabo sin la participación de la supervisión y la suscrita. Posteriormente, se procedió a la firma de un acta entre la Comisión de Control (HITO N°12) de la OCI de PVN y la contratista.

Es importante señalar que las fotografías adjuntas fueron tomadas aproximadamente 1 hora y 30 minutos después de la conclusión de la mencionada reunión. Antes de la firma del acta, la Comisión de Control (HITO N°12) solicitó a la suscrita que proporcionara mi ordenador (laptop) para realizar las diligencias correspondientes durante el transcurso de esa 1 hora y 30 minutos (como se indicó anteriormente). Se observó que el contratista esperaba afuera de la oficina de supervisión después de haber concluido la reunión, y posteriormente procedió a firmar el acta; dejando constancia que, la suscrita no participó en la mencionada reunión.

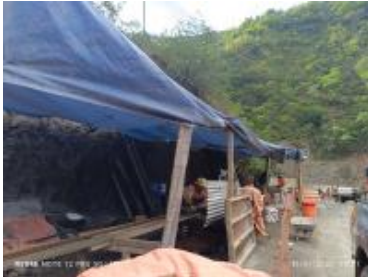
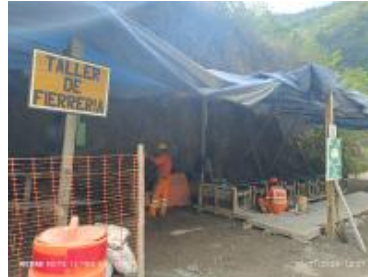
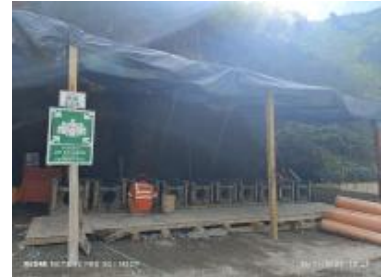
PROGRESIVA: KM6+260 (ACCESO AL TÚNEL)  
TALLER PROVISIONAL DE CARPINTERÍA METÁLICA Y DE MADERA.  
VACIADO DE CONCRETO PARA CAJAS CAZ

SE APRECIA QUE AL DÍA SE ELABORA 10 CAZ PREFABRICADOS.  
MO: 1 CAPATAZ, 1 OPERARIO, 3 OPERARIOS, 3 OFICIALES, 3 PEONES  
EM: 1 AMOLADORA, 1 MIXER, 1 VIBRADORA PARA CONCRETO.

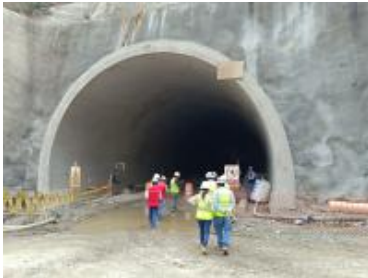
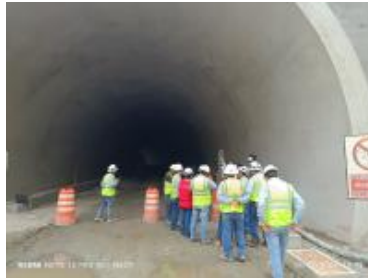
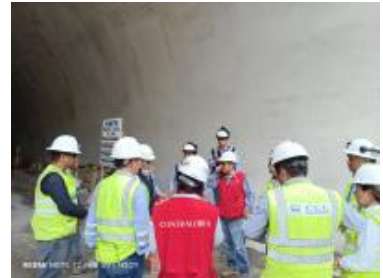
PROGRESIVA: KM6+240  
VISITA DE CONTROL (HITO N°12)  
FALSO TÚNEL DE ENTRADA  
POZA DE VERTIDOS

DEL FALSO TÚNEL DE ENTRADA: SE APRECIO FISURAS, EL CONTRATISTA Y LA SUPERVISIÓN INDICARON QUE, LAS FISURAS SON PARTE DE LA JUNTAS, Y SERÁN TRATADAS EN SU MOMENTO. DE LA POZA DE VERTIDOS: EL CONTRATISTA HACE DE CONOCIMIENTO A LA COMISIÓN QUE EXISTE UNA PLACA REFLECTANTE QUE DEBE SER INSTALADA EN LA POZA DE VERTIDOS, PERO EN EL EXPEDIENTE TÉCNICO NO CONTIENE LAS ESPECIFICACIONES TÉCNICAS DE LA PLACA, POR LO QUE LA CONTRATISTA PRESENTÓ UN DOCUMENTO A LA SUPERVISIÓN Y ESTE ELEVÓ A LA ENTIDAD, PERO A LA FECHA NO SE TIENE RESPUESTA.

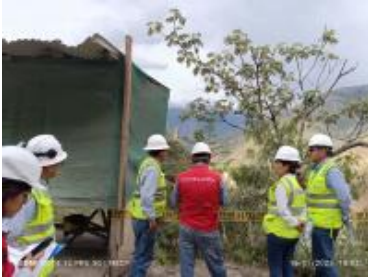
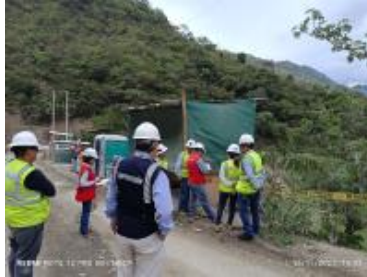
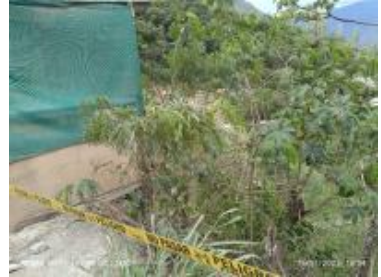
PROGRESIVA: KM6+350 (ACCESO PROVISIONAL AL TÚNEL)  
VISITA A OBRA DE LA COMISIÓN DE CONTROL DE LA OCI - PVN (CONTRALORÍA) EN MARCO DEL HITO N°12.  
LOCAL TÉCNICO N°1

LA SUPERVISIÓN Y EL CONTRATISTA INDICAN A LA COMISIÓN DE CONTROL, LA UBICACIÓN DE LOCAL TÉCNICO N°1 SEGÚN EXPEDIENTE TÉCNICO, Y QUE, POR RAZONES TÉCNICAS Y TOPOGRÁFICAS DEL ÁREA, ES RECOMENDABLE REUBICAR EL LOCAL TÉCNICO N°1.

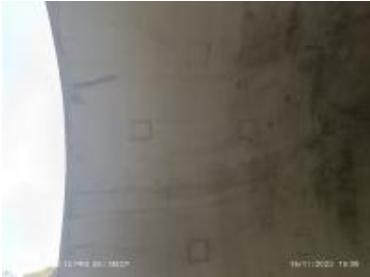
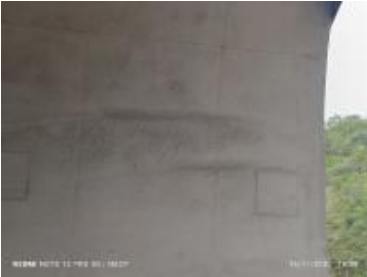
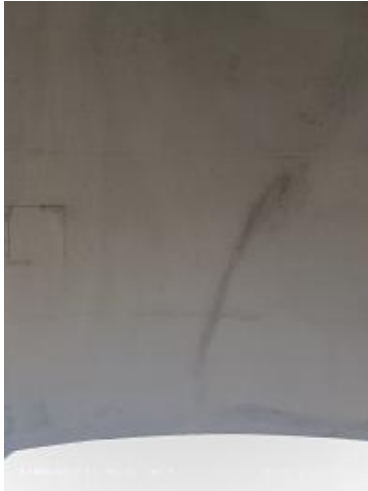
PROGRESIVA: KM6+240  
VISITA A OBRA DE LA COMISIÓN DE CONTROL DE LA OCI - PVN (CONTRALORÍA) EN MARCO DEL HITO N°12.  
FALSO TÚNEL DE ENTRADA

SE APRECIO FISURAS, EL CONTRATISTA Y LA SUPERVISIÓN INDICARON QUE, LAS FISURAS SON PARTE DE LA JUNTAS, Y SERÁN TRATADAS EN SU MOMENTO.

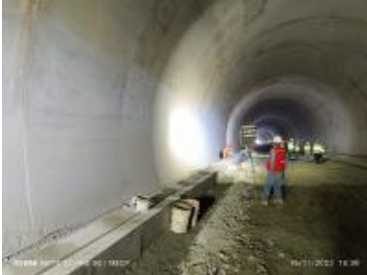
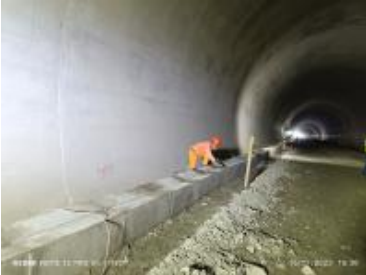
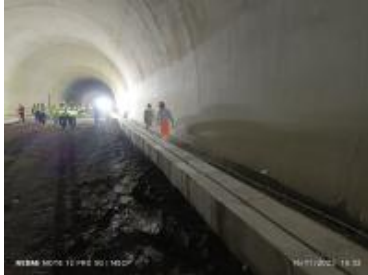
PROGRESIVA:KM6+550@KM6+615  
ACABADO DE LA INSTALACIÓN DE LAS CAJAS CAZ

MO: 1 OPERARIO, 2 OFICIALES.  
EM: 1 PULIDORA ELÉCTRICA, HERRAMIENTAS MANUALES.

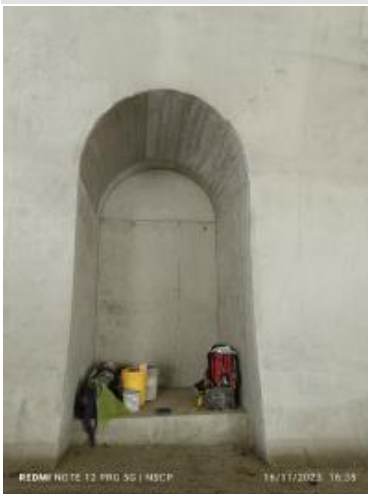
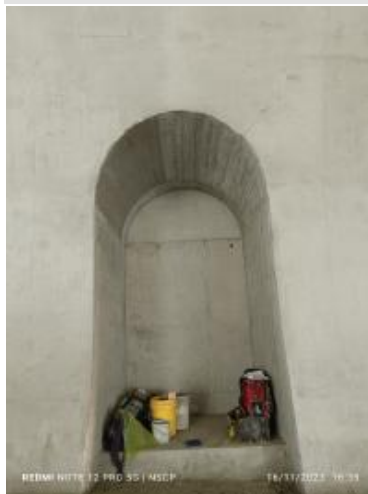
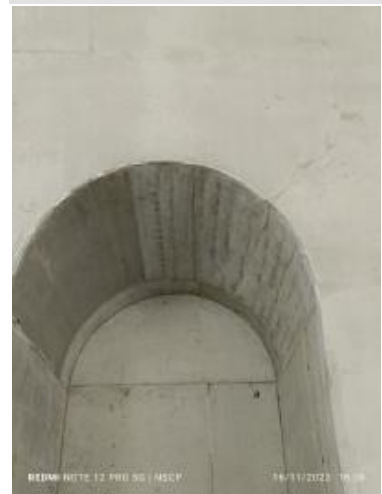
PROGRESIVA: KM6+560  
FISURA EN NICHOS

SE PRESENCIA FISURA EN LA PARTE SUPERIOR DERECHO DEL NICHOS.

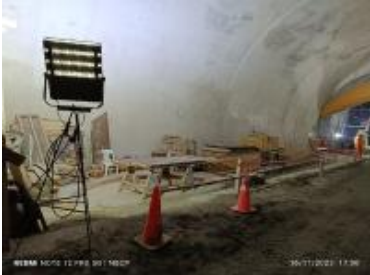
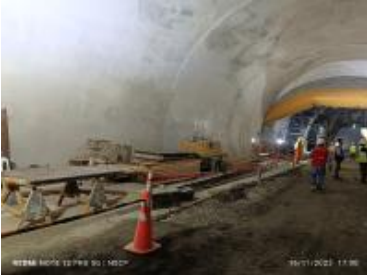
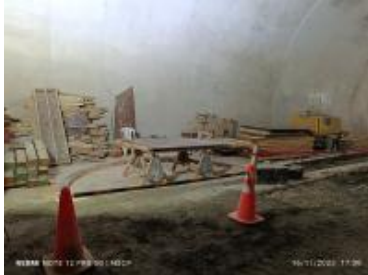
PROGRESIVA: KM7+070  
ACOPIO TEMPORAL DE MADERA

SE APRECIA TEMPORAL DE MADERA PARA LOS TRABAJOS DE ENCOFRADO DEL CONCRETO DE REVESTIMIENTO

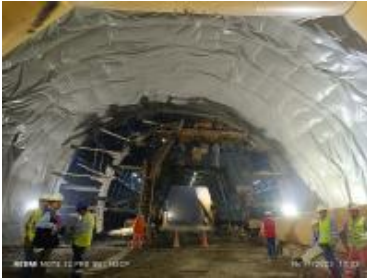
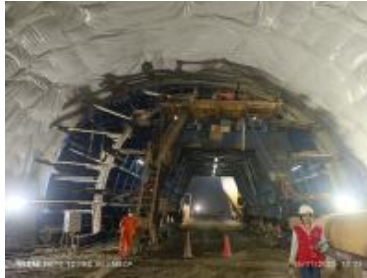
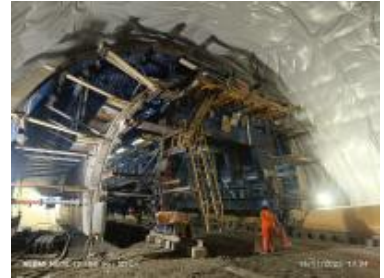
PROGRESIVA: KM7+107.6@KM7+120.  
DESENCOFRADO DE CONCRETO F'C=300KG/CM PARA REVESTIMIENTO DEL TÚNEL (BAHÍA DE ESTACIONAMIENTO).  
VISITA A OBRA DE LA COMISIÓN DE CONTROL DE LA OCI - PVN (CONTRALORÍA) EN MARCO DEL HITO N°12.

DESENCOFRADO DE CONCRETO REVESTIMIENTO F'C=300KG/CM3 DEL TÚNEL (SECCIÓN DEL ENCOFRADO DEL ANDAMIO DESLIZANTE DE 12M - PAVIMENTADORA DE CONCRETO).  
MO: 1 INGENIERO ESPECIALISTA DE OBRAS DE ARTE, 1 INGENIERO ASISTENTE DE OBRAS DE ARTE, 1 PREVENCIÓNISTA, 1 CAPATAZ, 5 OPERADORES, 1 OPERARIO, 1 OFICIAL, 1 TÉCNICO DE CONTROL DE CALIDAD.  
EM: 1 TELEHANDLER, 1 BOMBA PARA CONCRETO, 1 ENCOFRADO METÁLICO Y CARRO Y TRANSPORTADOR (12 M), 2 VIBRADORES PARA CONCRETO, 4 VIBRADORES INCORPORADOS EN EL ENCOFRADO METÁLICO, 2 AMOLADORAS, 2 TALADROS, HERRAMIENTAS MANUALES.

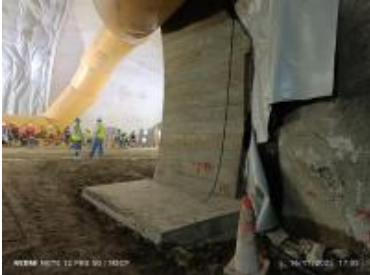
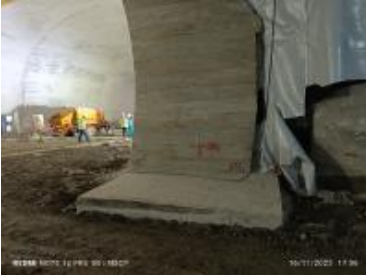
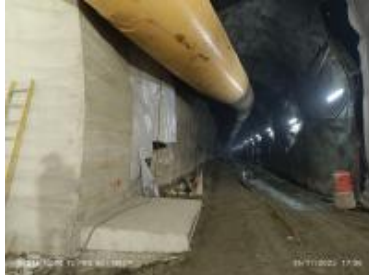
PROGRESIVA: KM7+095 HACIA LA SALIDA DE LA GALERÍA EMERGENCIA ZAPATA IZQUIERDA

SE APRECIA LA ZAPATA DE 3M UBICADA DEL KM7+095 HACIA LA SALIDA DE LA GALERÍA EMERGENCIA.

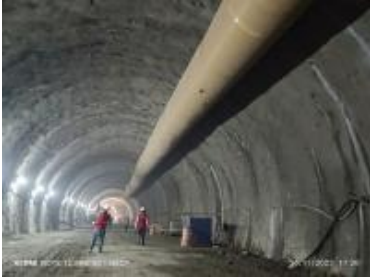
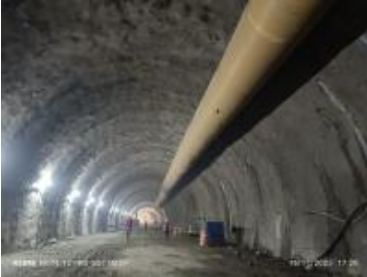
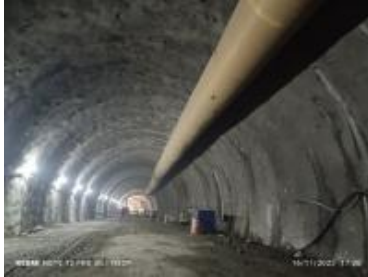
TRAMO: BAHÍA - SALIDA.  
BANDA DEL SISTEMA DE VENTILACIÓN.

SE APRECIA QUE, LA BANDA DEL SISTEMA DE VENTILACIÓN EN EL TRAMO DESDE LA BAHÍA HACIA LA SALIDA PRESENTA AGUJEROS QUE REQUIEREN SER RESANADOS.

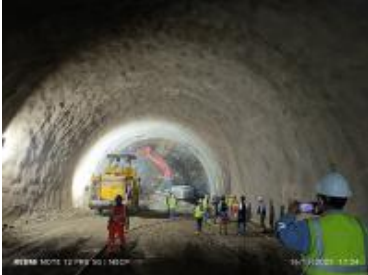
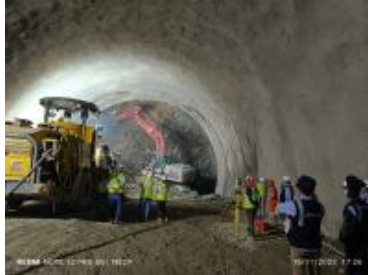
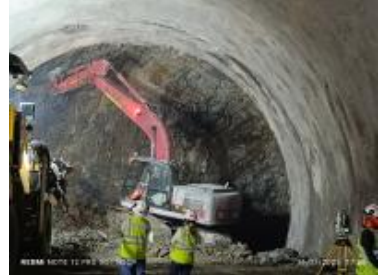
PERFORACIÓN ROCA TIPO IV PK 7+654 BAHÍA-SALIDA  
 TRAMO: BAHÍA -SALIDA, FRONTAL PK7+654 ROCA TIPO IV  
 PERFORACIÓN, DISPOSICIÓN O CARGUJO DE EXPLOSIVOS.  
 EXCAVACIÓN DE ROCA TIPO IV EN BAHÍA HACIA PORTAL DE SALIDA.  
 ELIMINACIÓN DE ROCA TIPO IV.  
 LANZAMIENTO DE SHOTCRETE PREVENTIVO PARA REFUERZO DEL ÁREA EXCAVADA.  
 PERFILADO ROCA TIPO IV. (\* LAS FOTOGRAFÍAS SIGUIENTES HACEN REFERENCIA A ESTA ACTIVIDAD)  
 INSTALACIÓN DE CIMBRAS O CERCHAS, PERNOS PARA ROCA TIPO IV.  
 LANZAMIENTO DE SHOTCRETE PARA REFUERZO DEL ÁREA EXCAVADA Y DE LA CIMBRA O CERCHA.

SE CONTINUA CON LA EJECUCIÓN DEL ADICIONAL N°10. SE APRECIA PROCESOS CONSTRUCTIVOS DE PERFORACIÓN, VOLADURA, EXCAVACIÓN DE ROCA TIPO IV EN BAHÍA HACIA PORTAL DE SALIDA DEL TÚNEL, ELIMINACIÓN DE ROCA TIPO IV, INSTALACIÓN DE PERNOS, CIMBRAS O CERCHAS PARA ROCA TIPO IV, LUEGO DE LA VERIFICACIÓN DE LAS ACTIVIDADES Y PREVIA LA AUTORIZACIÓN DE LA SUPERVISIÓN SE PROCEDE A REALIZAR EL LANZAMIENTO DE SHOTCRETE PARA REFUERZO DEL ÁREA EXCAVADA Y DE LA CIMBRA INSTALADA; ACTIVIDADES QUE SE VIENEN REALIZANDO EN LOS TURNOS DIURNO Y NOCTURNO.  
 MO: 1INGENIERO DE TÚNEL, 1 INGENIERO ASISTENTE DE PRODUCCIÓN, 1 PREVENCIÓNISTA (SSOMA), 1 CAPATAZ, 16 OPERADORES, 6 OPERARIOS, 4 OFICIALES, 1 TÉCNICO ELECTRICISTA, 1 MECÁNICO, 1 VIGÍA, 1 TOPOGRAFO, 1 AUXILIAR DE TOPOGRAFÍA, 1 AYUDANTE DE TOPOGRAFÍA.  
 EM: 1 MARTILLO HIDRÁULICO (PICOTÓN), 1 JUMBO, 1 TELEHANDLER, 1 EQUIPO ROBOTIZADO PARA LANZAMIENTO DE SHOTCRETE, 4 MIXERES, HERRAMIENTAS MANUALES, 1 ESTACIÓN TOTAL ROBÓTICA, 1 EXCAVADORA SOBRE ORUGA, 2 CARGADORES FRONTALES, 5 VOLQUETES.

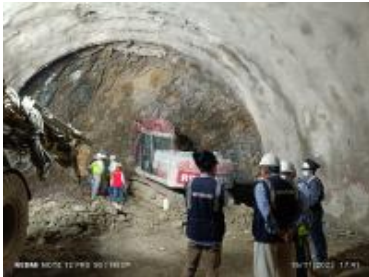
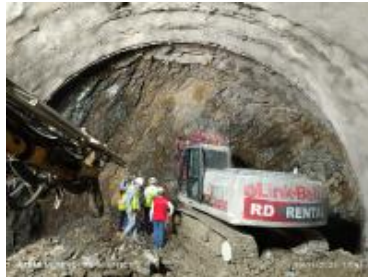
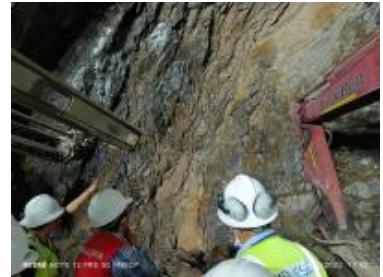
TRAMO: BAHÍA -SALIDA, FRONTAL PK7+654 ROCA TIPO IV PERFORACIÓN, DISPOSICIÓN O CARGUÍO DE EXPLOSIVOS. EXCAVACIÓN DE ROCA TIPO IV EN BAHÍA HACIA PORTAL DE SALIDA. ELIMINACIÓN DE ROCA TIPO IV. LANZAMIENTO DE SHOTCRETE PREVENTIVO PARA REFUERZO DEL ÁREA EXCAVADA. PERFILADO ROCA TIPO IV. (\* LAS FOTOGRAFÍAS SIGUIENTES HACEN REFERENCIA A ESTA ACTIVIDAD) INSTALACIÓN DE CIMBRAS O CERCHAS, PERNOS PARA ROCA TIPO IV. LANZAMIENTO DE SHOTCRETE PARA REFUERZO DEL ÁREA EXCAVADA Y DE LA CIMBRA O CERCHA.

SE CONTINUA CON LA EJECUCIÓN DEL ADICIONAL N°10. SE APRECIA PROCESOS CONSTRUCTIVOS DE PERFORACIÓN, VOLADURA, EXCAVACIÓN DE ROCA TIPO IV EN BAHÍA HACIA PORTAL DE SALIDA DEL TÚNEL, ELIMINACIÓN DE ROCA TIPO IV, INSTALACIÓN DE PERNOS, CIMBRAS O CERCHAS PARA ROCA TIPO IV, LUEGO DE LA VERIFICACIÓN DE LAS ACTIVIDADES Y PREVIA LA AUTORIZACIÓN DE LA SUPERVISIÓN SE PROCEDE A REALIZAR EL LANZAMIENTO DE SHOTCRETE PARA REFUERZO DEL ÁREA EXCAVADA Y DE LA CIMBRA INSTALADA; ACTIVIDADES QUE SE VIENEN REALIZANDO EN LOS TURNOS DIURNO Y NOCTURNO. MO: 1INGENIERO DE TÚNEL, 1 INGENIERO ASISTENTE DE PRODUCCIÓN, 1 PREVENCIÓNISTA (SSOMA), 1 CAPATAZ, 16 OPERADORES, 6 OPERARIOS, 4 OFICIALES, 1 TÉCNICO ELECTRICISTA, 1 MECÁNICO, 1 VIGÍA, 1 TOPOGRAFO, 1 AUXILIAR DE TOPOGRAFÍA, 1 AYUDANTE DE TOPOGRAFÍA. EM: 1 MARTILLO HIDRÁULICO (PICOTÓN), 1 JUMBO, 1 TELEHANDLER, 1 EQUIPO ROBOTIZADO PARA LANZAMIENTO DE SHOTCRETE, 4 MIXERES, HERRAMIENTAS MANUALES, 1 ESTACIÓN TOTAL ROBÓTICA, 1 EXCAVADORA SOBRE ORUGA, 2 CARGADORES FRONTALES, 5 VOLQUETES.

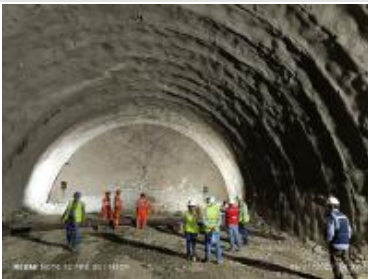
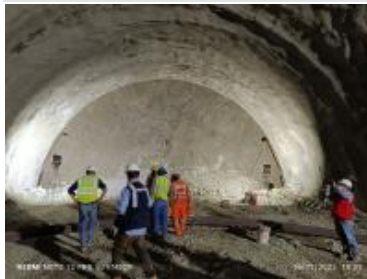
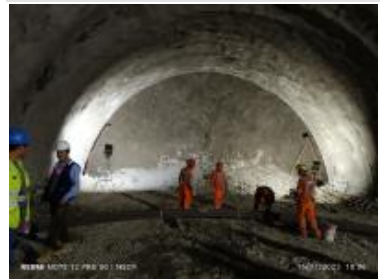
TRAMO: SALIDA-BAHÍA, PK7+835.50 ROCA TIPO V.  
 INSTALACIÓN DE MICROPILOTES EN ROCA TIPO V, INYECCIÓN DE LECHADA.  
 EXCAVACIÓN DE ROCA TIPO V EN PORTAL DE SALIDA HACIA LA BAHÍA.  
 PERFILADO EN CONTRA BOVEDA DE ROCA TIPO V.  
 LANZAMIENTO DE SHOTCRETE PARA SOSTENIMIENTO PREVENTIVO.  
 ELIMINACIÓN DE MATERIAL EXCAVADO (ROCA TIPO V).  
 REPLANTEO Y NIVELACIÓN DE CIMBRAS Y CONTROL DE LA EXCAVACIÓN.  
 INSTALACIÓN DE CIMBRAS PARA ROCA TIPO V. (\*LAS FOTOGRAFÍAS SIGUIENTES SON DE ESTA ACTIVIDAD).  
 LANZAMIENTO DE SHOTCRETE PARA REFUERZO DEL ÁREA EXCAVADA Y DE LA CIMBRA O CERCHA.  
 RELLENO EN CONTRA BOVEDA CON MATERIAL PROPIO.

SE APRECIA ACTIVIDADES PROPIAS A LA EXCAVACIÓN DE ROCA TIPO V Y ACTIVIDADES QUE SE GENERAN DESPUÉS DE ESTA, EN EL PORTAL DE SALIDA DEL TÚNEL HACIA LA BAHÍA; EL MATERIAL EXCAVADO SE PROCEDE A ELIMINAR AL DME KM4+980. LUEGO DE LA VERIFICACIÓN DE LAS ACTIVIDADES Y PREVIA LA AUTORIZACIÓN DE LA SUPERVISIÓN SE PROCEDE A REALIZAR EL LANZAMIENTO DE SHOTCRETE PARA REFUERZO DEL ÁREA EXCAVADA, LUEGO SE REALIZA LA INSTALACIÓN DE CIMBRAS O CERCHAS PARA ROCA TIPO V PARA PROSEGUIR CON EL LANZAMIENTO DE SHOTCRETE PARA REFUERZO, ES NECESARIO INDICAR QUE YA INSTALADAS LAS CIMBRAS O CERCHAS, EN 8M SE PROCEDE INSTALAR LOS MICROPILOTES EN ROCA TIPO V (12M CON TRASLAPE DE 4M) E INYECCIÓN DE LECHADA EN LOS MICROPILOTES.  
 MO: 1 INGENIERO ASISTENTE DE PRODUCCIÓN, 1 CAPATAZ, 11 OPERADORES, 1 OPERARIO, 4 OFICIALES, 1 TÉCNICO ELECTRICISTA, 1 MECÁNICO, 1 VIGÍA, 1 TOPOGRAFO, 1 AUXILIAR DE TOPOGRAFÍA.  
 EM: 1 MARTILLO HIDRÁULICO (PICOTÓN), 1 CARGADOR FRONTAL, 2 VOLQUETES, 1 JUMBO, 1 TELEHANDLER, 1 EQUIPO ROBOTIZADO PARA LANZAMIENTO DE SHOTCRETE, 4 MIXERES, HERRAMIENTAS MANUALES, 1 ESTACIÓN TOTAL ROBÓTICA.

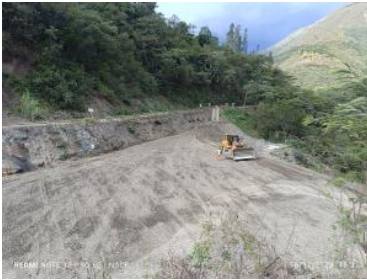
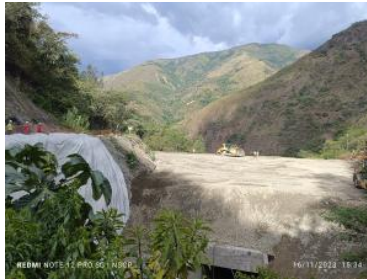
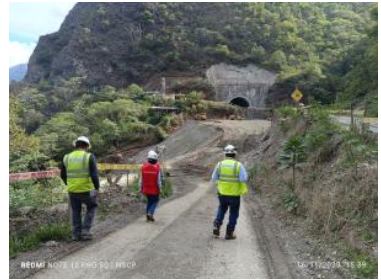
PROGRESIVA: KM6+200  
 CONFORMACIÓN DE RELLENO DE ALCANTARILLA MCA 5x5M.  
 VISITA A OBRA DE LA COMISIÓN DE CONTROL DE LA OCI - PVN (CONTRALORÍA) EN MARCO DEL HITO N°12.

LA CONTRATISTA INDICO A LA COMISIÓN DE CONTROL QUE FALTA RELLENAR 3.90M. SE APRECIA EL RELLENO Y COMPACTADO CON MATERIAL ZARANDEADO PARA RELLENO EN LA ALCANTARILLA MCA DE 5x5M.  
 MO: 1 INGENIERO ASISTENTE DE OBRAS DE ARTE, 1 CAPATAZ, 6 OPERADORES, 4 OFICIALES, 3 PEONES, 1 VIGÍA, 1 PREVENCIÓNISTA (SSOMA).  
 EM: 1 TRACTOR SOBRE ORUGA, 1 RODILLO COMPACTADOR LISO, 4 VOLQUETES, HERRAMIENTAS MANUALES.
