BITACORA ELECTRÓNICA DE OBRA

NUMERO DE INFORME No. 036-2023
 CONTRATO DE OBRA: No. 103-2019-MTC/ 20 de fecha 24/09/2019
 EMPRESA CONTRATISTA: CHINA ROAD AND BRIDGE CORPORATION SUCURSAL PERU
 OBRA: SALDO DE OBRA: "MEJORAMIENTO, REHABILITACIÓN Y CONSERVACIÓN POR NIVELES DE SERVICIO Y OPERACIÓN DEL CORREDOR VIAL, LIMA – CANTA – HUAYLLAY –DV. COCHAMARCA – EMP.PE 3N" (SALDO DE OBRAS INICIALES (OI) TRAMO 2 CANTA - HUALLAY LONGITUD: 95.2 KMS.
 MONTO DE OBRAS INICIALES : 338,725,656.80
 SUPERVISOR: CONSORCIO CESEL - CAL Y MAYOR
 CONTRATO DE CONSULTORIA DE OBRA N° 077-2014-MTC/20) ADENDA No. 4 DE FECHA,24-09-2019 LA OBRA ACTUALMENTE ESTA EN ACTIVIDAD ,
 VISITA DE SEGUIMIENTO Y MONITOREO A LAS OFICINAS DE LA SUPERVISION
 VISITA DE SEGUIMIENTO Y MONITOREO AL TRAMO 2 (OBRAS INICIALES) : DESDE KM. 0+000 AL KM- 95+600 (HUALLAY)

PANEL FOTOGRAFICO

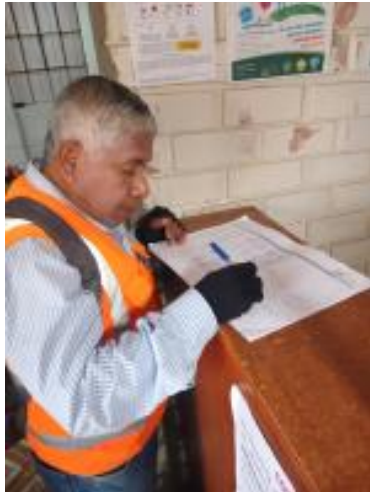
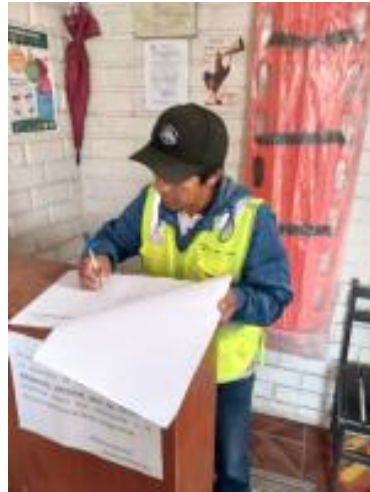
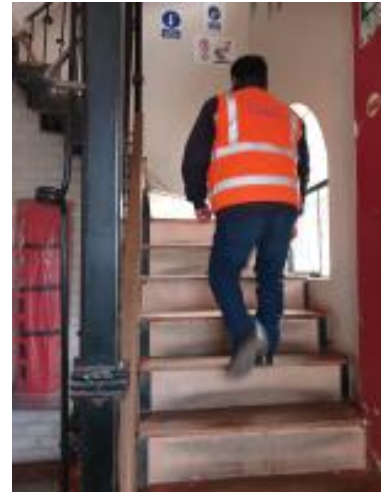
POBLADO DE CANTA
VISITA DE SEGUIMIENTO Y MONITOREO EN LAS OFICINAS DE LA SUPERVISION: VERIFICACION DE RECURSOS

En el poblado de Canta se realiza el seguimiento y monitoreo en las Oficinas de la Supervisión, donde se aprecia en muy tempranas horas de la mañana, el personal de campo realiza la firma diaria de su asistencia en el sitio de la obra. Hoy no se logró acceso al cuaderno de obra, que está en manos del residente del Contratista.

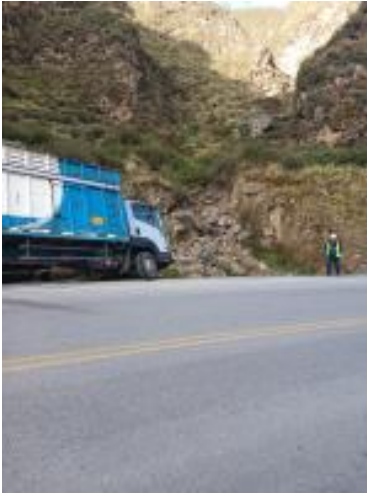
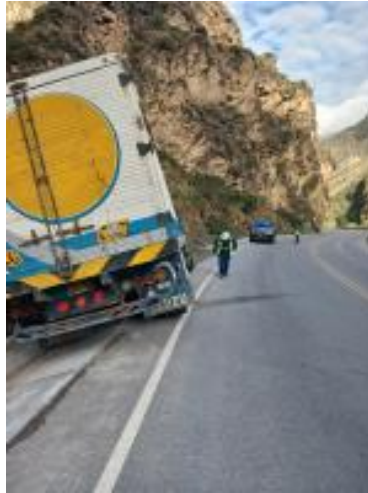
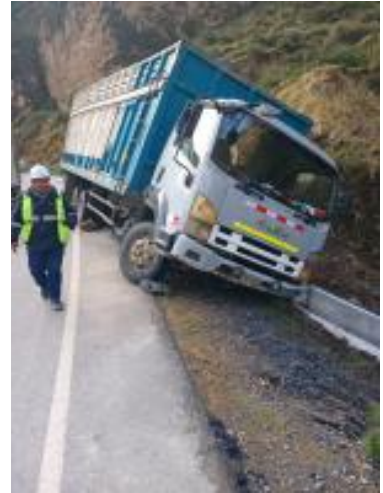
PROGRESIVA KM. 20+200

En la progresiva Km. 20+200 ocurrió un incidente en el carril derecho de la vía, un camión cargado con ganado vacuno perdió los frenos y se encuneto al lado derecho, parandose a unos centímetros del cabezal de alcantarilla, no hubo muertos ni heridos. Se llamo al equipo de emergencia de la contratista para que proceda al auxilio del propietario del camión.

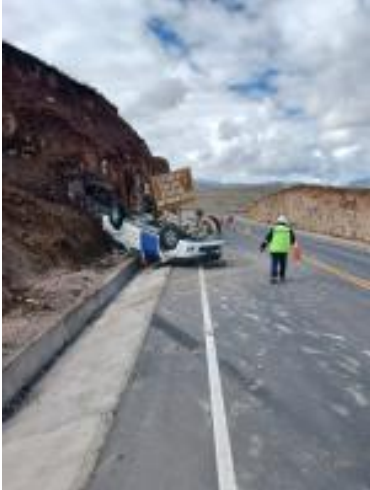
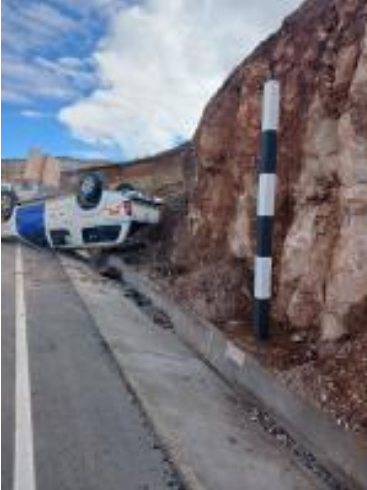
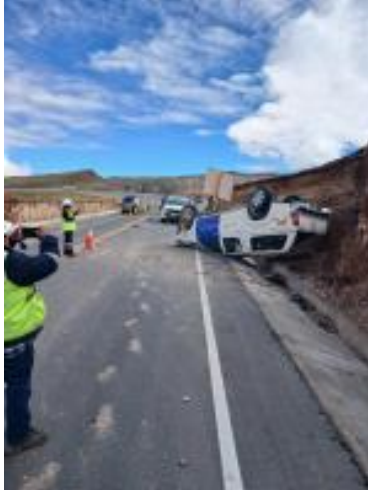
PROGRESIVA KM. 83+400
VISITA DE SEGUIMIENTO Y MONITOREO AL TRAMO 2 (OBRAS INICIALES): ACCIDENTE DE TRANSITO EN LA VIA

En la progresiva Km. 83+400 Ha ocurrido un accidente de transito en el carril derecho de la vía, una camioneta minera se ha volcado por exceso de velocidad en horas de la noche, No se tiene información de muertos o heridos. Se llamo al Cpntratista del accidente ocurrido. Se observa en el lugar la colocación de postes de señalización sin la correspondiente señalización preventiva, informativa y reglamentaria.

Se participa a la Supervisión su acción e intervención inmediata con la CONTRATISTA ante la falta de colocación de SEÑALIZACION INFORMATIVA ,PREVENTIVA Y REGLAMENTARIA en las diferentes zonas de la vía, donde están ocurriendo incidentes y accidentes de manera constante.

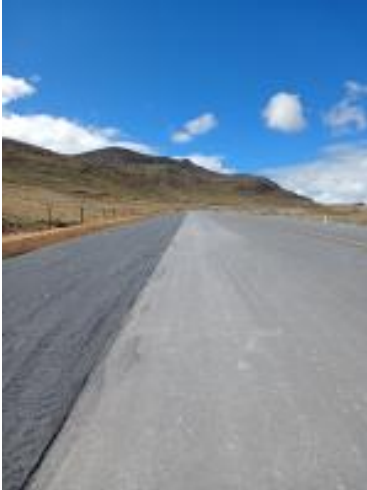
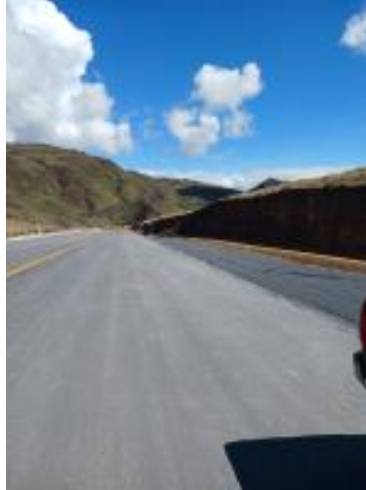
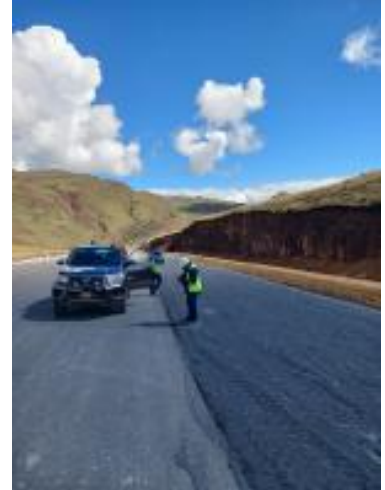
PROGRESIVA KM. 94+540 AL KM. 94+780
VISITA DE SEGUIMIENTO Y MONITOREO AL TRAMO 2 (OBRAS INICIALES): RAMPA DE FRENADO

En la progresiva Km. 94+540 al km. 94+780 se visita al sitio donde se ha construido una rampa de frenado, se observa que la misma se esta compactando con el mismo paso de personas y el ambiente de la zona, se requiere la supervisión de su condición (el material tiene que estar suelto)

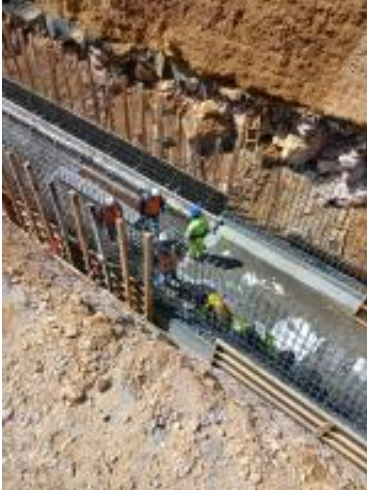
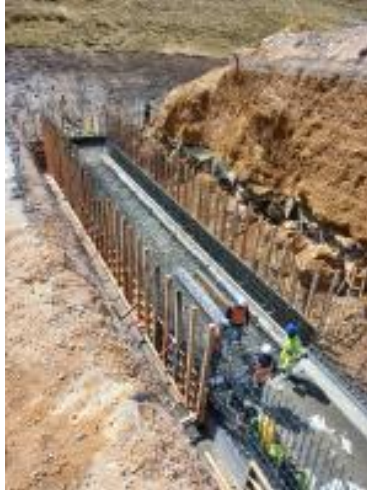
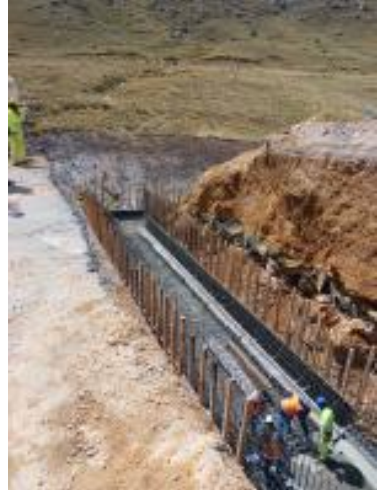
PROGRESIVA KM. 94+180
CODIGO : 01-01-06 OBRAS DE ARTE
PARTIDA: 01.01.06.09 ENCOFRADO Y DESENCOFRADO
PARTIDA: 01.01.06.10 ACERO DE REFUERZO

En la progresiva KM. 94+180 se realiza la colocación de acero de refuerzo y el encofrado del cuerpo y aleros de alcantarilla marco (en la mitad derecha de la vía), se utiliza herramientas menores, trabajan 1 capataz, 20 operarios, 2 vigias

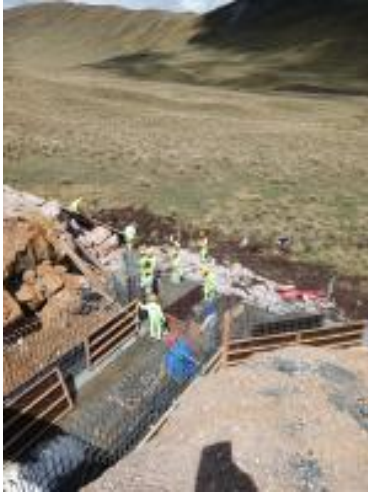
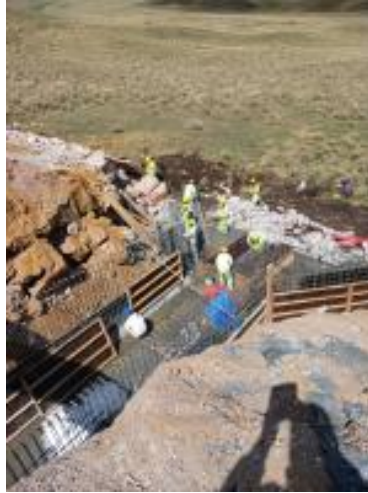
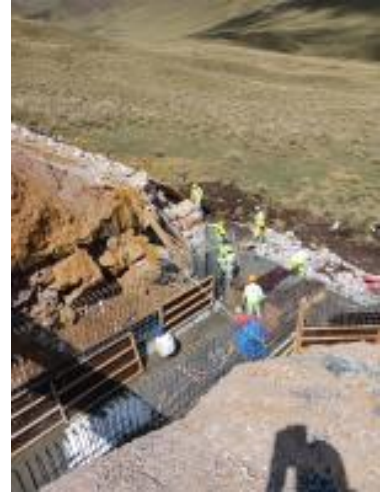
PROGRESIVA KM. 94+180
CODIGO : 01-01-06 OBRAS DE ARTE
PARTIDA: 01.01.06.09 ENCOFRADO Y DESENCOFRADO
PARTIDA: 01.01.06.10 ACERO DE REFUERZO

En la progresiva KM. 94+180 se realiza la colocación de acero de refuerzo y el encofrado del cuerpo y aleros de alcantarilla marco (en la mitad izquierda de la vía),, se utiliza herramientas menores, trabajan 1 capataz, 20 operarios, 2 vigias
