BITACORA ELECTRÓNICA DE OBRA

Confirma Bitacora:	Nro Informe:	Fecha Informe:	Nombre De La Obra:	Personal Encargado:
Si	N ^o 002-2023-MTC/20.9/MJQY	17-11-2023	HUANUCO - LA UNION - HUALLANCA, TR 1	MICHAEL JESUS QUISPE YAURI.

OBRA: MEJORAMIENTO, CONSERVACIÓN POR NIVELES DE SERVICIO Y OPERACIÓN DEL CORREDOR VIAL: HUANUCO – LA UNIÓN – HUALLANCA – DV. ANTAMINA/ EMP. PE-3N (TINGO CHICO) – NUEVAS FLORES – LLATA – ANTAMINA.

SUPERVISIÓN DE OBRA: CONSORCIO SUPERVISOR LOUIS BERGER-HOB, CONTRATO DE SUPERVISIÓN DE OBRA: N° 144-2018-MTC/20.2

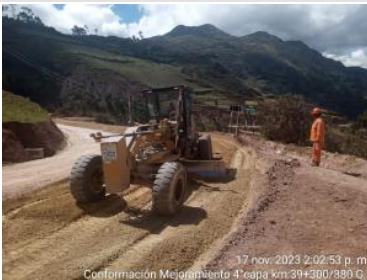
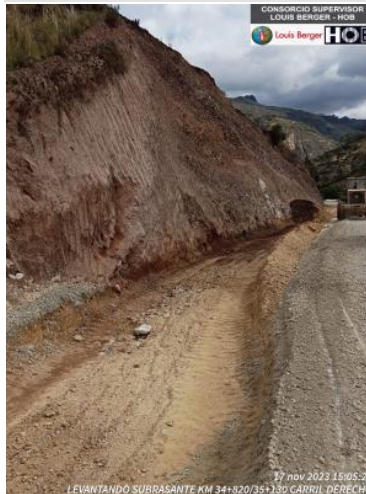
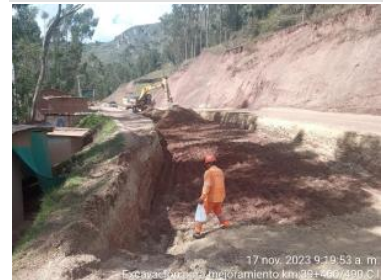
PROGRESIVA: KM 39+300, KM 39+380, KM 34+820, KM 35+130, KM 39+460

CONSTRUCCIÓN SUB RASANTE

MEJORAMIENTO DEL SUELO A NIVEL DE SUB RASANTE

COLOCACIÓN DE MATERIAL GRANULAR OVER EN ZONA DE MEJORAMIENTO DEL SUELO

CORTE Y EXCAVACIÓN PARA MEJORAMIENTO DE LA SUB RASANTE

SE VERIFICA LOS TRABAJOS DE CONFORMACIÓN EN LA SUBRASANTE

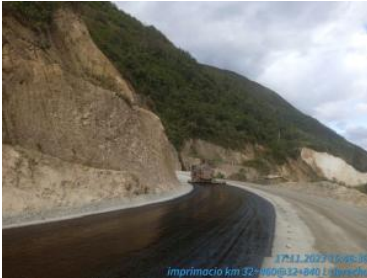
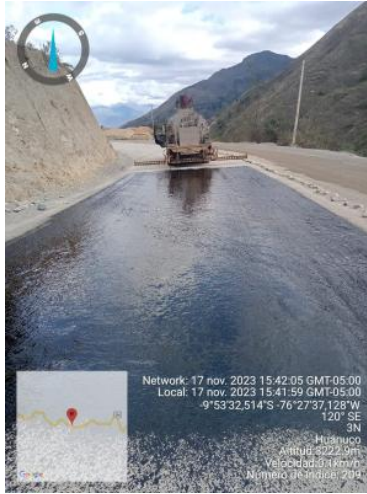
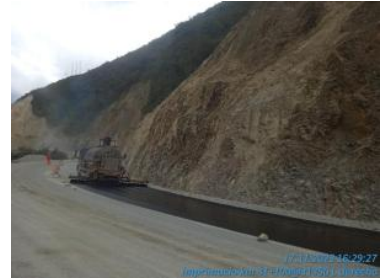
PROGRESIVA: KM 32+460, KM 32+840, KM 31+100, KM 31+350

IMPRIMACIÓN ASFALTICO

SE VERIFICA LOS TRABAJOS DE LIMPIEZA CON LA ESCOBA MECÁNICA Y COMPRESORA LA PLATAFORMA DONDE SERÁ COLOCADO DEL ASFALTO LIQUIDO MC 30 EN EL TRAMO LIBERADO CARRIL DERECHO

SE REALIZA EL CONTROL DE LAS UNIFORMIDAD DE LA SUPERFICIE EN EL TRAMO LIBERADO CARRIL DERECHO.

SE VERIFICA EL COLOCADO DEL ASFALTO LIQUIDO MC-30 (IMPRIMACIÓN) EN EL TRAMO LIBERADO.

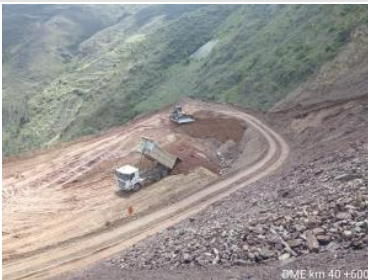
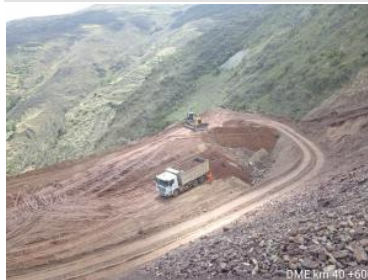
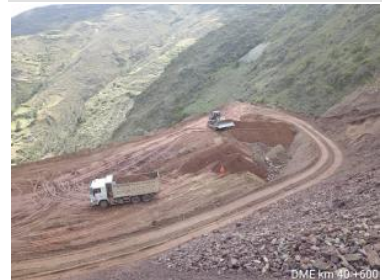
PROGRESIVA: KM 40+600

DEPOSITO DE MATERIAL EXCEDENTE (DME):

COLOCACION DE MATERIAL EXCEDENTE (DME)

901.B1 RETIRO Y ALMACENAMIENTO DE TOP SOIL DE DME COLOCACIÓN, DEPOSITO Y CONFORMACIÓN DEL MATERIAL EXCEDENTE DE LOS CORTES DE TALUD EN EL DME

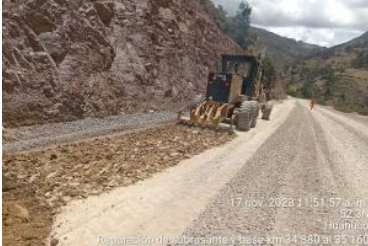
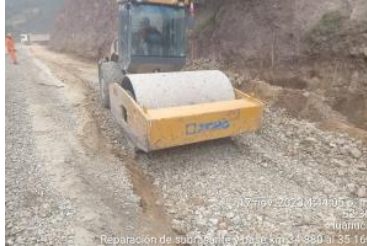
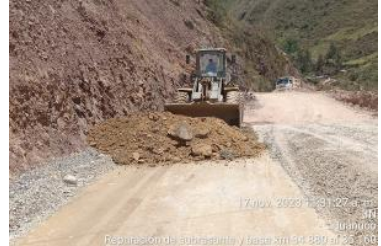
PROGRESIVA: KM 34+880, KM 35+160

CONSTRUCCIÓN SUB RASANTE

MEJORAMIENTO DEL SUELO A NIVEL DE SUB RASANTE

COLOCACIÓN DE MATERIAL GRANULAR OVER EN ZONA DE MEJORAMIENTO DEL SUELO

CORTE Y EXCAVACIÓN PARA MEJORAMIENTO DE LA SUB RASANTE

SE VERIFICA LOS TRABAJOS DE CONFORMACIÓN EN LA SUBRASANTE

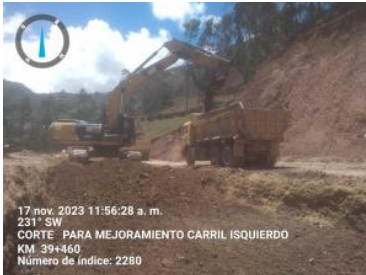
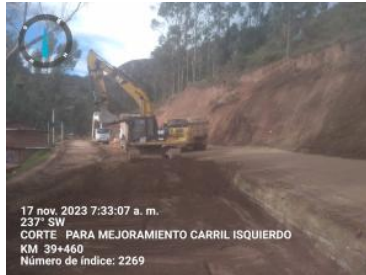
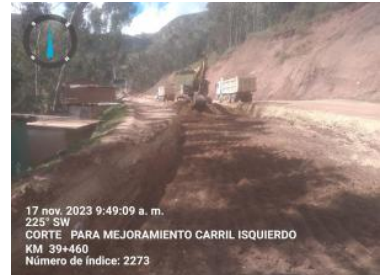
PROGRESIVA: KM 39+460

200. MOVIMIENTO DE TIERRAS

201. B DESBROCE Y LIMPIEZA EN ZONAS NO BOSCOSAS

202.A EXCAVACIÓN EN ROCA FIJA

202.B EXCAVACIÓN EN ROCA SUELTA

202.C EXCAVACIÓN EN MATERIAL SUELTO

203.A REMOCIÓN DE DERRUMBES

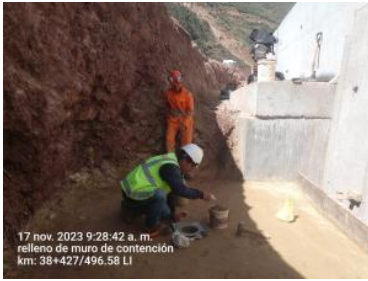
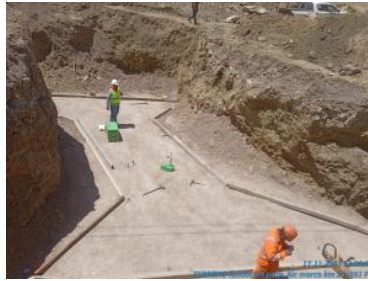
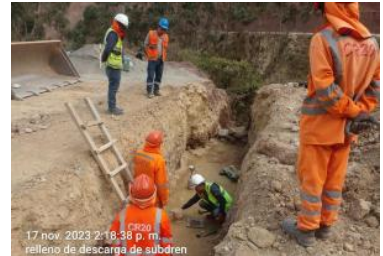
PROGRESIVA: KM 38+427, KM 23+391

RELLENO DE MUROS

RELLENO DE MATERIAL ESTRUCTURAL POR CAPAS

RELLENO DE MATERIAL ESTRUCTURAL DE CANTERA

ENSAYO DE DENSIDAD DE CAMPO (DENSÍMETRO NUCLEAR)

EL ENSAYO DE DENSIDAD DE CAMPO (CONO DE ARENA) MURO DE CONTENCIÓN

COLOCACIÓN DE RELLENO COMPACTADO POR CAPAS CADA 0.20 M EN LADO DERECHO DE LA VÍA, VERIFICADO POR TOPOGRAFÍA Y LABORATORIO DE SUELOS DE SUPERVISIÓN
