BITACORA ELECTRÓNICA DE OBRA

NUMERO DE INFORME No. 038-2023
CONTRATO DE OBRA: No. 103-2019-MTC/ 20 de fecha 24/09/2019
EMPRESA CONTRATISTA: CHINA ROAD AND BRIDGE CORPORATION SUCURSAL PERU
OBRA: SALDO DE OBRA: "MEJORAMIENTO, REHABILITACIÓN Y CONSERVACIÓN POR NIVELES DE SERVICIO Y OPERACIÓN DEL CORREDOR VIAL, LIMA – CANTA – HUAYLLAY –DV. COCHAMARCA – EMP.PE 3N" (SALDO DE OBRAS INICIALES (OI) TRAMO 2 CANTA - HUALLAY LONGITUD: 95.2 KMS.
MONTO DE OBRAS INICIALES : 338,725,656.80
SUPERVISOR: CONSORCIO CESEL - CAL Y MAYOR
CONTRATO DE CONSULTORIA DE OBRA N° 077-2014-MTC/20) ADENDA No. 4 DE FECHA,24-09-2019 LA OBRA ACTUALMENTE ESTA EN ACTIVIDAD ,
VISITA DE SEGUIMIENTO Y MONITOREO A LAS OFICINAS DE LA SUPERVISION
VISITA DE SEGUIMIENTO Y MONITOREO DEL TRAMO 2 (OBRAS INICIALES) DESDE KM. 0+000 (CANTA) AL KM. 95+600 (HUALLAY)

Panel Fotográfico de la Bitacora de Obras

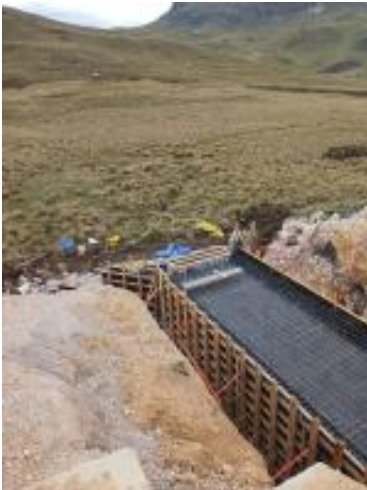
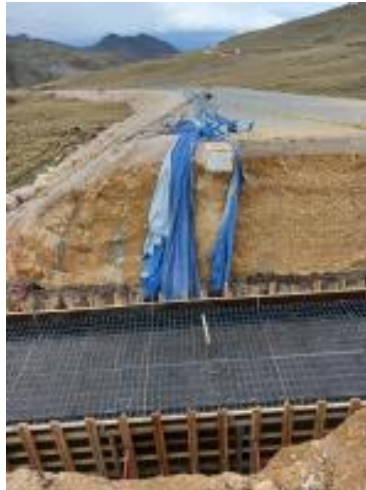
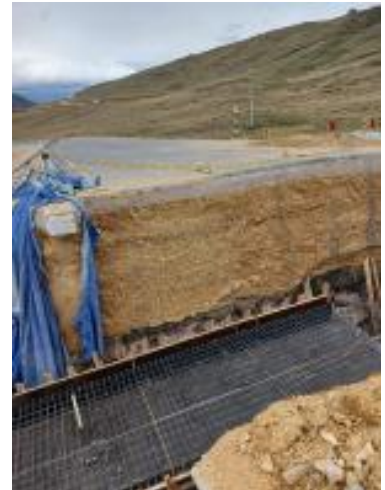
PROGRESIVA KM. 94+180

En la progresiva KM. 94+180 se realiza visita de seguimiento y monitoreo al tramo 2 (obras iniciales) donde se continua con la colocación de acero de refuerzo y el encofrado del cuerpo y aleros de alcantarilla marco (en la mitad derecha de la vía),, se utiliza herramientas menores, trabajan 1 capataz, 20 operarios, 2 vigias (actualmente están en horas de almuerzo)

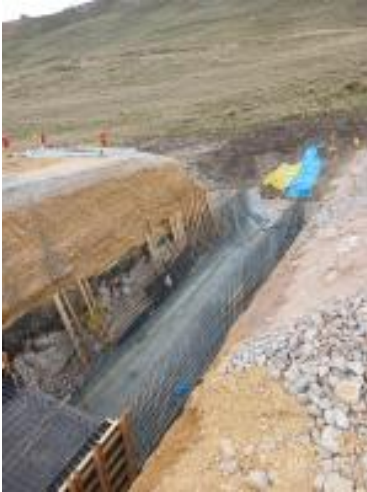
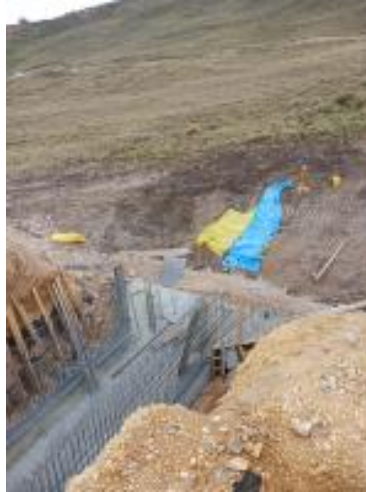
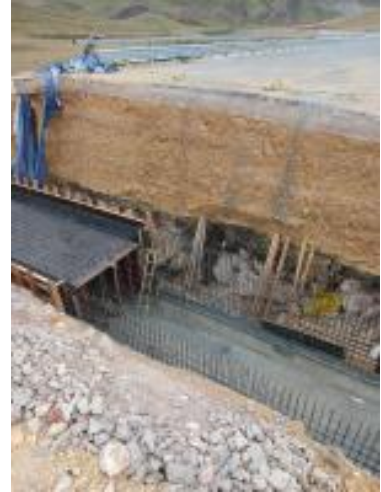
PROGRESIVA KM. 94+180

En la progresiva KM. 94+180 se realiza visita de seguimiento y monitoreo al tramo 2 (obras iniciales) donde se continua con la colocación de acero de refuerzo y el encofrado del cuerpo y aleros de alcantarilla marco (en la mitad derecha de la vía),, se utiliza herramientas menores, trabajan 1 capataz, 20 operarios, 2 vigias (actualmente están en horas de almuerzo)

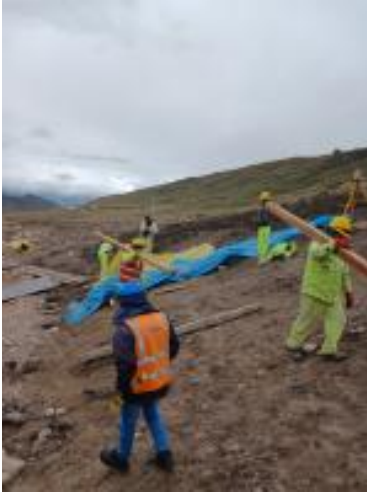
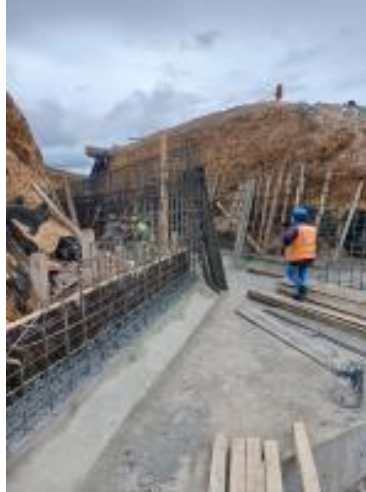
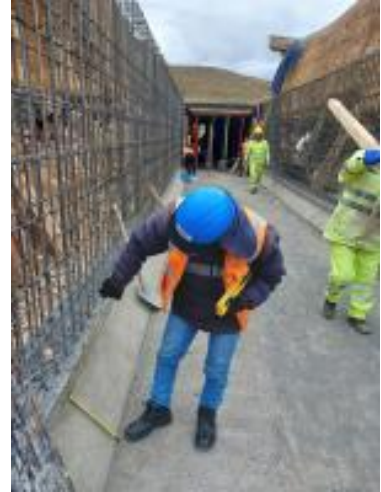
PROGRESIVA KM. 94+180

En la progresiva KM. 94+180 se realiza visita de seguimiento y monitoreo al tramo 2 (obras iniciales) donde se continua con la colocación de acero de refuerzo y el encofrado del cuerpo y aleros de alcantarilla marco (en la mitad derecha de la vía),, se utiliza herramientas menores, trabajan 1 capataz, 20 operarios, 2 vigias . La supervisión realiza revisión de alturas, espesores del encofrado ejecutado.

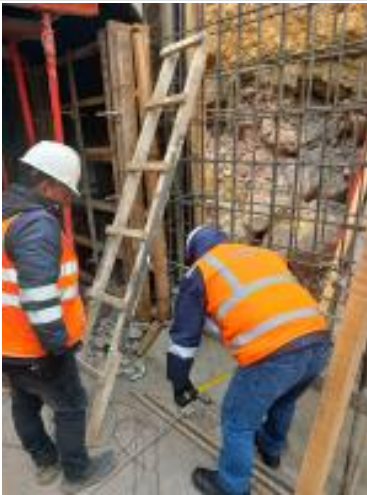
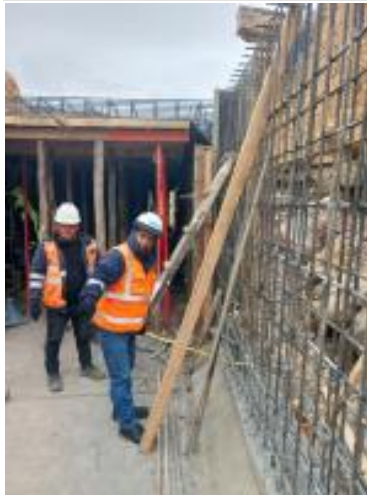
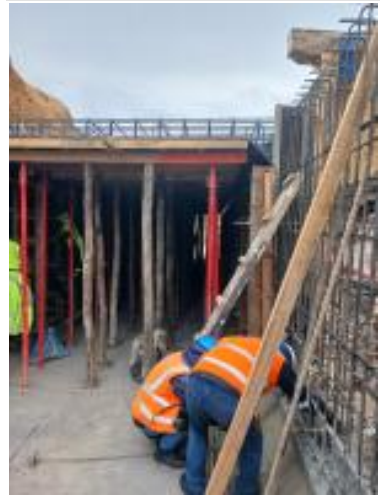
PROGRESIVA KM. 94+180

En la progresiva KM. 94+180 se realiza visita de seguimiento y monitoreo al tramo 2 (obras iniciales) donde se continua con la colocación de acero de refuerzo y el encofrado del cuerpo y aleros de alcantarilla marco (en la mitad derecha de la vía),, se utiliza herramientas menores, trabajan 1 capataz, 20 operarios, 2 vigias . La supervisión realiza revisión de alturas, espesores del encofrado ejecutado.

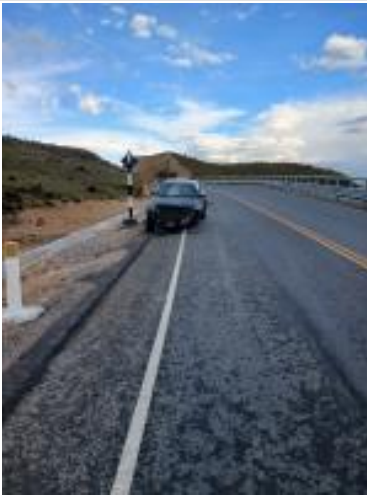
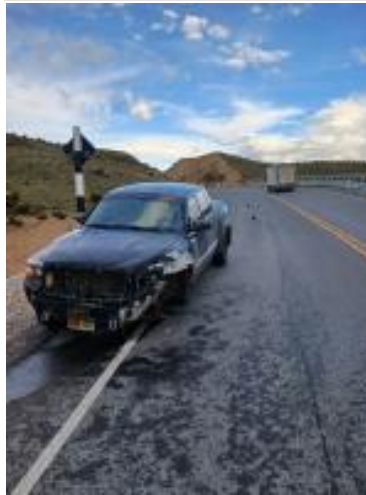
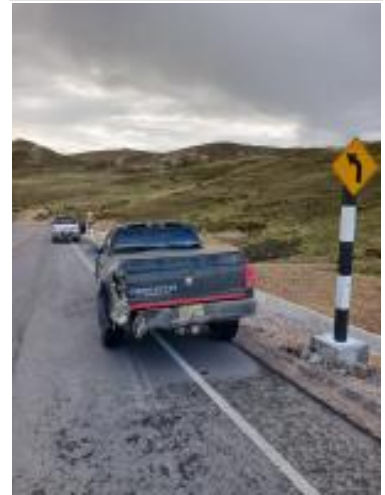
PROGRESIVA KM. 73+580

- b) MAQUINARIA Y EQUIPOS se ha apreciado 5 camionetas 4x4 y 5 conductores , 1 DEL TRAMO 2 hasta los momentos
- 8) INCIDENTES: Hoy en horas de la tarde ha ocurrido un incidente en el KM.73+560 , donde una camioneta ha chocado contra las barreras de seguridad y ha perdido una llanta, deteniendose en el lado izquierdo de la via , NO hay heridos ni muertos , solo daño material.

En la progresiva Km. 73+580 se realiza visita de seguimiento y monitoreo al tramo 2 (obras iniciales) donde se aprecia un incidente de transito donde un vehiculo choco contra las barreras de seguridad y quedo en el lado izquierdo de la vía. No hubo heridos ni muertos,

Se recomienda a la Contratista la INMEDIATA CAMPAÑA DE CONCIENTIZACION A LOS USUARIOS DE LA VIA, por los constantes incidentes y accidentes de tránsito ocurridos hasta la fecha,

Se participa a la Supervisión su acción e intervención inmediata con la CONTRATISTA ante la falta de colocación de SEÑALIZACION INFORMATIVA ,PREVENTIVA Y REGLAMENTARIA en las diferentes zonas de la vía, donde están ocurriendo incidentes y accidentes de manera constante.

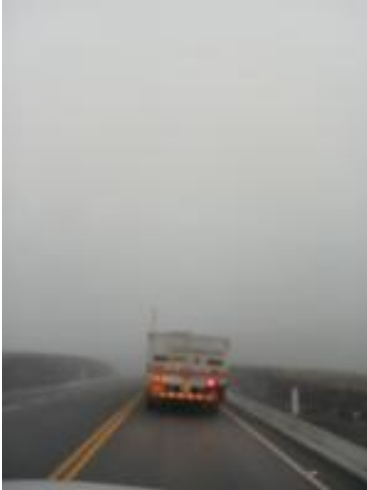
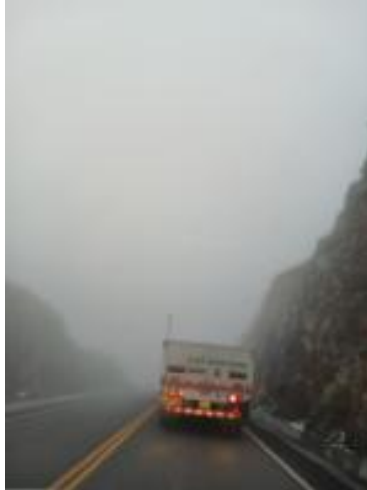
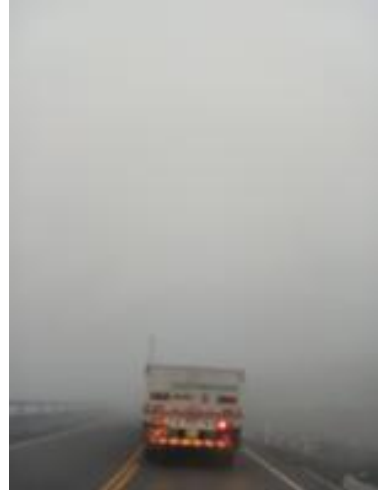
PROGRESIVA KM. 44+800 AL KM. 42+400
VISITA DE SEGUIMIENTO Y MONITOREO AL TRAMO 2 (OBRAS INICIALES) : ZONA DE NEBLINA

En las progresivas 44+800 al 42+400 se realiza visista de seguimiento y monitoreo al tramo 2 donde se verifica una zona de neblina desde Km. 44+800 al 42+400 , siendo una zona muy peligrosa con mucha neblina y ocurrencia de nevadas.

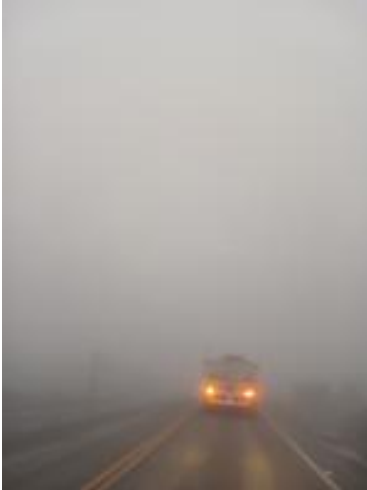
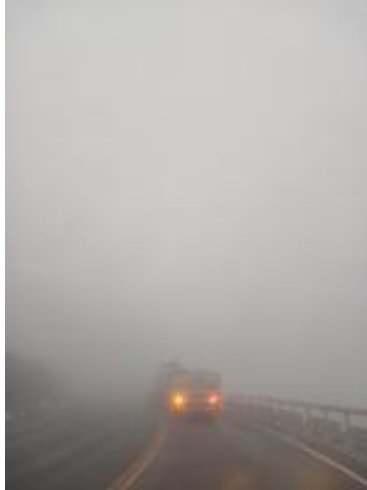
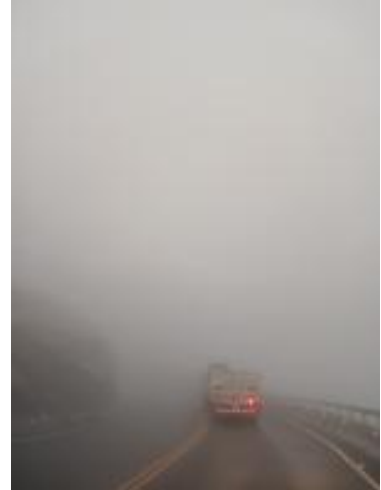
PROGRESIVA KM. 38+700 AL KM. 42+400
VISITA DE SEGUIMIENTO Y MONITOREO AL TRAMO 2 (OBRAS INICIALES) : ZONA DE NEBLINA

En las progresivas 38+700 al 42+400 se realiza visita de seguimiento y monitoreo al tramo 2 donde se verifica una zona de neblina desde Km. 44+800 al 42+400 , siendo una zona muy peligrosa con mucha neblina y ocurrencia de nevadas.
