## BITACORA ELECTRÓNICA DE OBRA

INFORME N° 220-2023-ABANCAY-NACM-ESC-DO PVN-MTC  
 REPORTE DEL MIERCOLES 15 DE NOVIEMBRE DEL 2023  
 CONTRATISTA : CHINA RAILWAY TUNNEL GROUP CO LTD SUCURSAL DEL PERU  
 CONTRATO N° 019-2021-MTC/20.2  
 SUPERVISION: CONSORCIO SUPERVISOR CIUDAD ABANCAY  
 CONTRATO N° 017-2020-MTC/20.2  
 ESTADO DE LA OBRA: EN EJECUCION.  
 CLIMA: SOLEADO TODO EL DIAA.

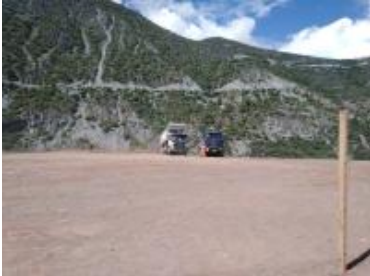
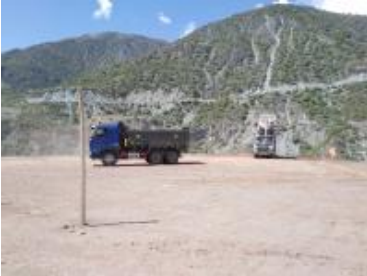
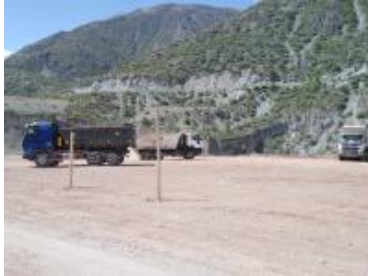
UBICACION: DME 7

EXTENDIDO DE MATERIAL.

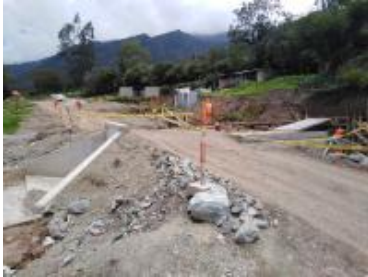
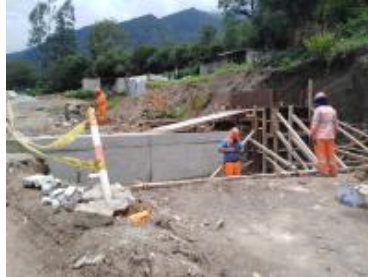
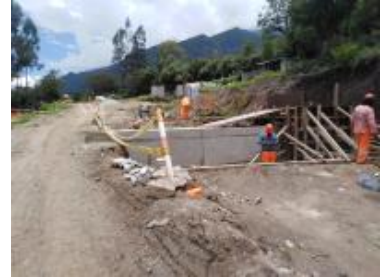
UBICACION: PROGRESIVA KM 10+900

OBRAS DE ARTE - ALCANTARILLA TIPO MCA DE 1.0 X 1.0 M

ENCOFRADO DE CAJA DE RECOLECCION.

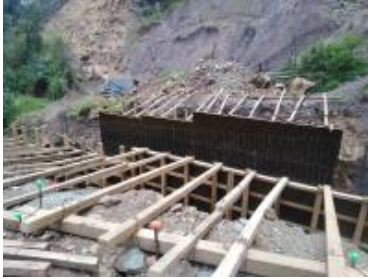
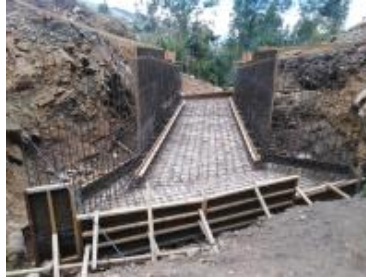
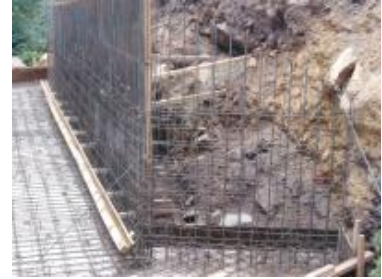
UBICACION: PROGRESIVA KM8+827

OBRAS DE ARTE - ALCANTARILLA TIPO MCA DE 2.5 M X 2.0 M

HABILITDO DE ENCOFRADO Y ACERO DE REFUERZO.
