## BITACORA ELECTRÓNICA DE OBRA

INFORME N° 221-2023-ABANCAY-NACM-ESC-DO PVN-MTC  
 REPORTE DEL JUEVES 16 DE NOVIEMBRE DEL 2023  
 CONTRATISTA : CHINA RAILWAY TUNNEL GROUP CO LTD SUCURSAL DEL PERU  
 CONTRATO N° 019-2021-MTC/20.2  
 SUPERVISION: CONSORCIO SUPERVISOR CIUDAD ABANCAY  
 CONTRATO N° 017-2020-MTC/20.2  
 ESTADO DE LA OBRA: EN EJECUCION.  
 CLIMA: SOLEADO TODO EL DIA.

## Panel Fotográfico de la Bitacora de Obras

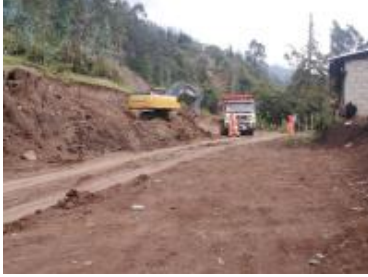
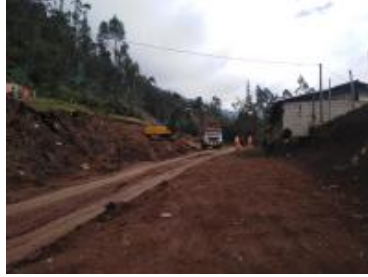
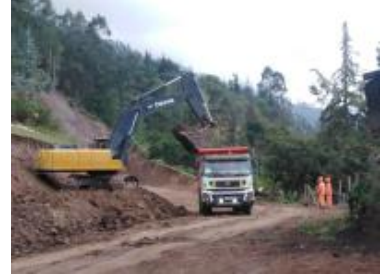
UBICACION: PROGRESIVA KM 8+520

MOVIMIENTO DE TIERRAS

01 EXCAVADORA S/O  
05 VOLQUETES DE 15 M3

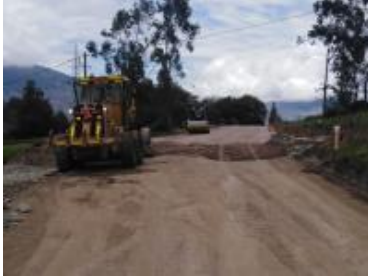
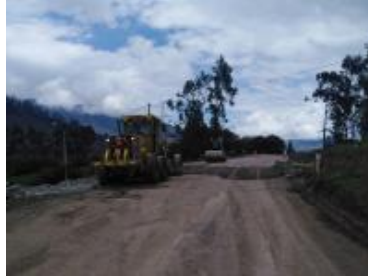
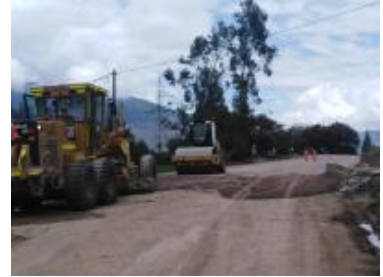
UBICACION: PROGRESIVA KM Km 11+800

MANTENIMIENTO DE VIA - TRANSITABILIDAD

01 MOTONIVELADORA  
01 RODILLO LISO VIBRATORIO

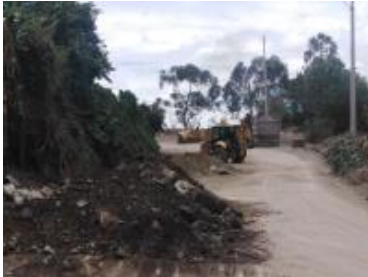
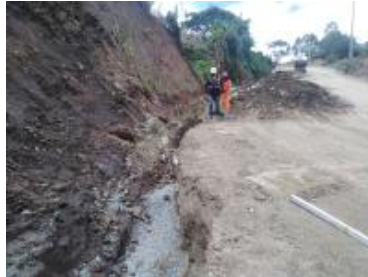
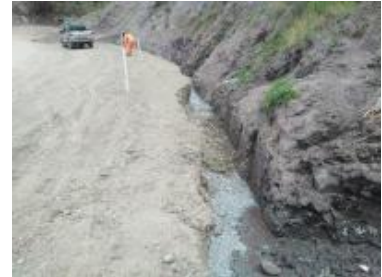
UBICACION DE REPORTE EN LA PROGRESIVA KM 3+250

SUBDREN TRAMO KM 3+190 AL KM 3+398

EXCAVACION Y ELIMINACION DE MATERIAL.

01 RETROEXCAVADORA

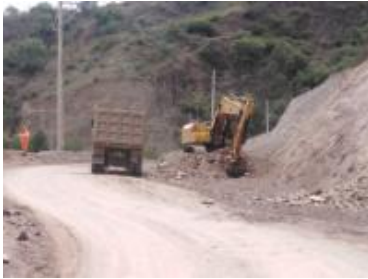
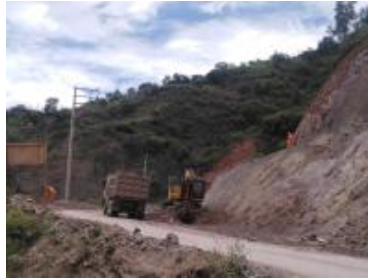
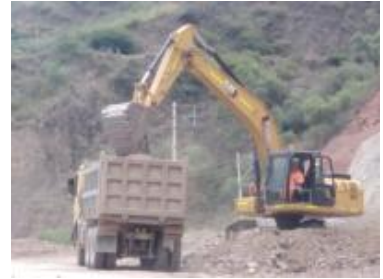
UBICACION: PROGRESIVA KM 3+140

MOVIMIENTO DE TIERRAS

01 EXCAVADORA S/O  
04 VOLQUETES DE 15 M3

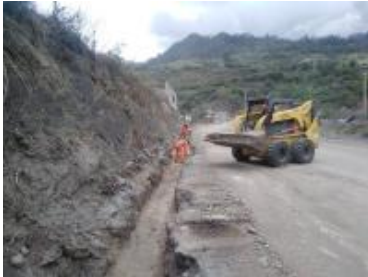
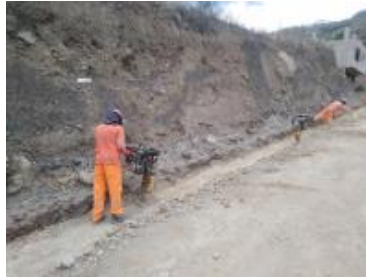
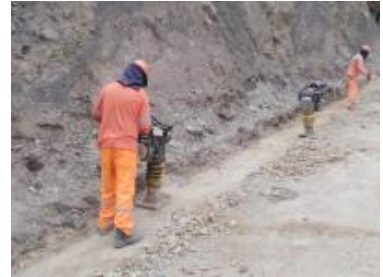
UBICACION DEL REPORTE KM 1+400 L.I

SUBDREN ENTRE LAS PROGRESIVAS KM 1+378 AL KM 1+484

RELLENO Y COMPACTADO

01 MINICARGADOR

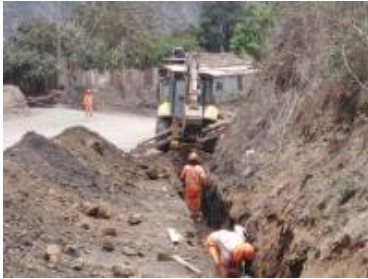
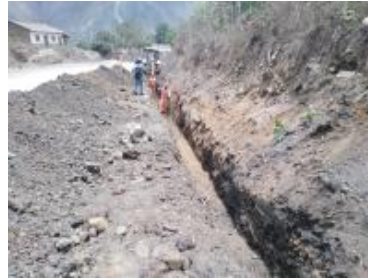
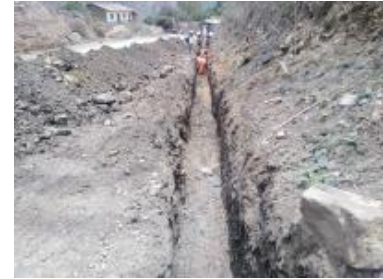
UBICACION DEL REPORTE KM 1+360

SUBDREN ENTRE LAS PROGRESIVAS KM 1+378 AL KM 1+484

EXCAVACION DE ZANJAS

01 RETROEXCAVADORA.

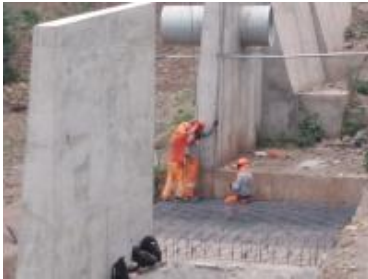
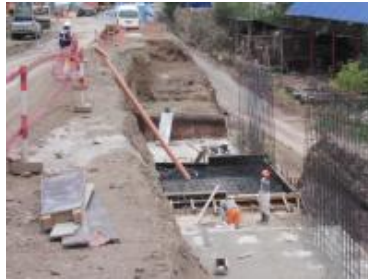
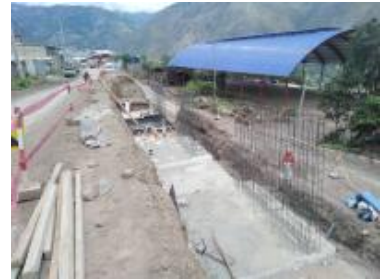
UBICACION DEL REPORTE KM 1+080

MURO DE CONTENCIÓN ENTRE LAS PROGRESIVAS KM 1+003 AL KM 1+103

HABILITADO DE ACERO DE REFUERZO
