BITACORA ELECTRÓNICA DE OBRA

INFORME N° 222-2023-ABANCAY-NACM-ESC-DO PVN-MTC
 REPORTE DEL VIERNES 17 DE NOVIEMBRE DEL 2023
 CONTRATISTA : CHINA RAILWAY TUNNEL GROUP CO LTD SUCURSAL DEL PERU
 CONTRATO N° 019-2021-MTC/20.2
 SUPERVISION: CONSORCIO SUPERVISOR CIUDAD ABANCAY
 CONTRATO N° 017-2020-MTC/20.2
 ESTADO DE LA OBRA: EN EJECUCION.
 CLIMA: NUBLADO POR LA MAÑANA Y SOLEADO POR LA TARDE

Panel Fotográfico de la Bitacora de Obras

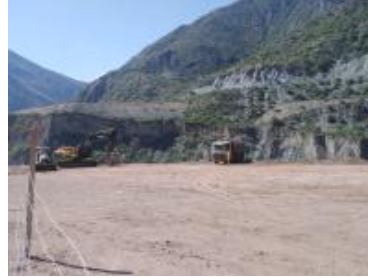
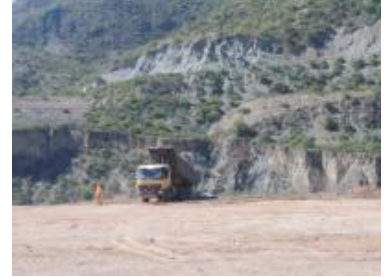
UBICACION: DME 7

EXTENDIDO DE MATERIAL PROVENIENTE DE CORTE

01 EXCAVADORA S/O
01 RETROEXCAVADORA

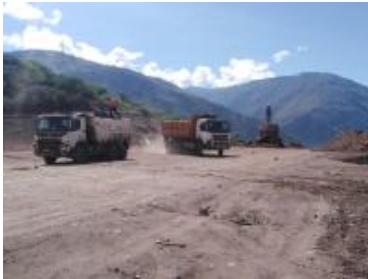
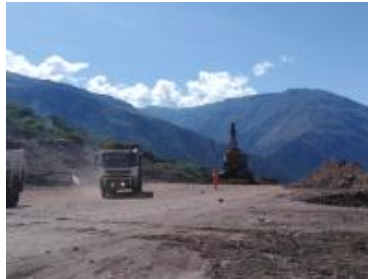
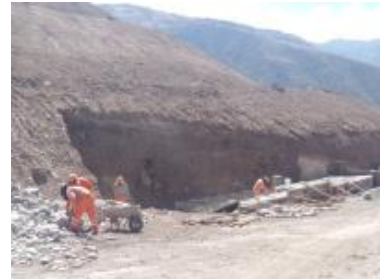
UBICACION: DME 13

CONSTRUCCION DE MURO GAVION.

01 EXCAVADORA S/O

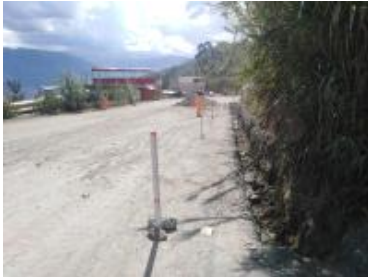
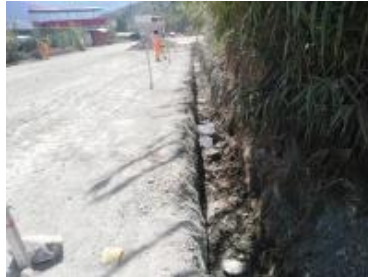
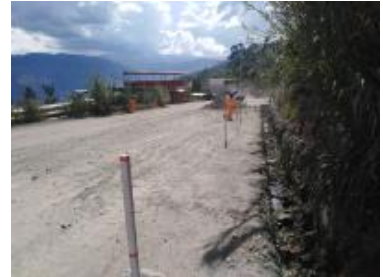
UBICACION: PROGRESIVA KM Km 3+800

SUBDREN TRAMO KM 3+769 AL KM 3+989

EXCAVACION DE ZANJAS

01 RETROEXCAVADORA

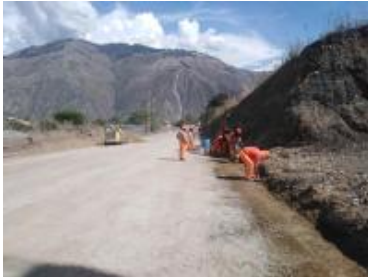
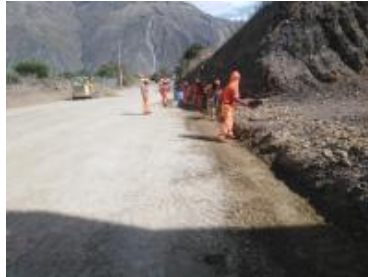
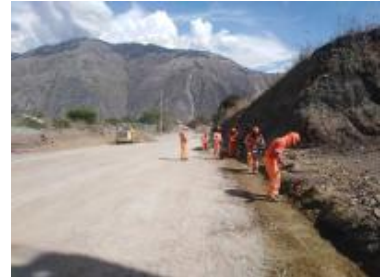
UBICACION DEL REPORTE KM 1 +420

SUBDREN ENTRE LAS PROGRESIVAS KM 1+378 AL KM 1+484

RELELNO Y COMPACTADO

01 MINICARGADOR

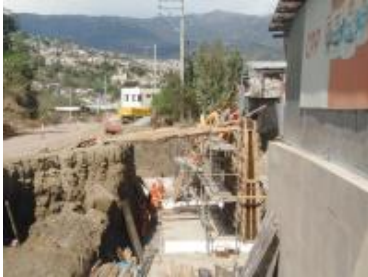
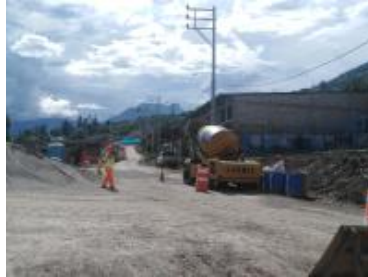
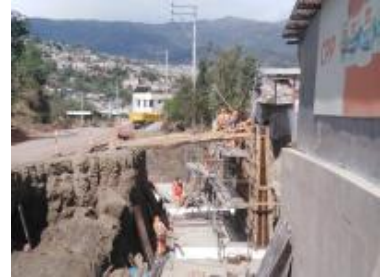
UBICACION: PROGRESIVA KM 0+920

MURO DE CONTENCIÓN TRAMO KM 0+890 AL KM 0+933

HABILITADO DE ACERO EN PANTALLA Y ENCOFRADO.

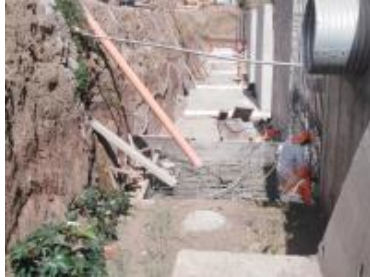
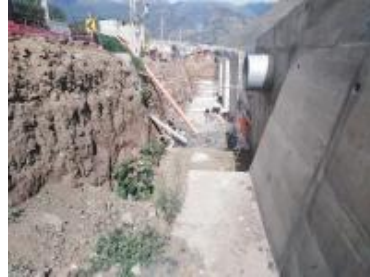
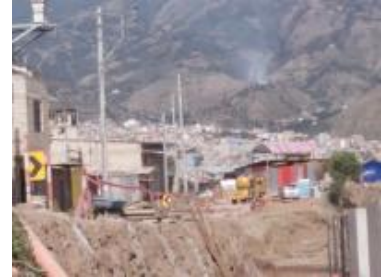
UBICACION: PROGRESIVA KM 1+110

MURO DE CONTENCIÓN ENTRE TRAMO KM 1+003 AL KM 1+103

HABILITADO DE ACERO EN PANTALLAS

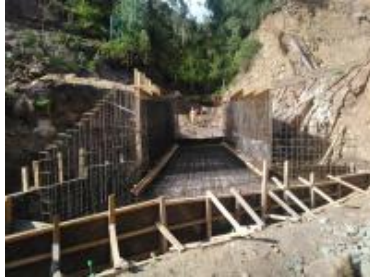
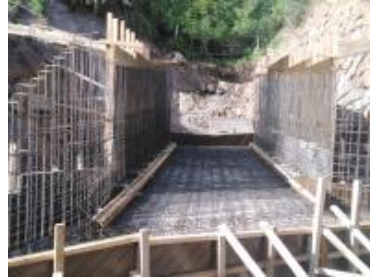
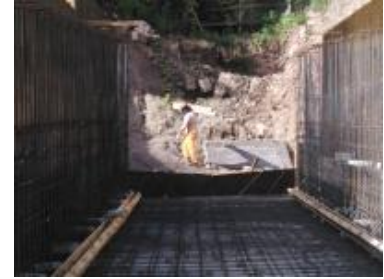
UBICACION: PROGRESIVA KM 8+728

OBRAS DE ARTE - ALCANTARILLA TIPO MCA DE 2.5 X 2.0 M

STAND BY.

LA ALCANTARILLA TIPO MARCO DE LA PROGRESIVA KM 8+728, ESTA EN STAND BY POR MUCHO TIEMPO, POR LO QUE SE RECOMIENDA AL CONTRATISTA DE DOTAR DE LOS MATERIALES NECESARIOS PARA CONTINUAR CON EL ENCOFRADO Y VACIADO DE DICHA ALCANTARILLA.

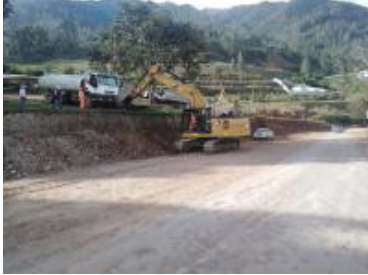
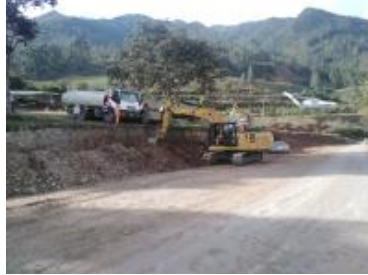
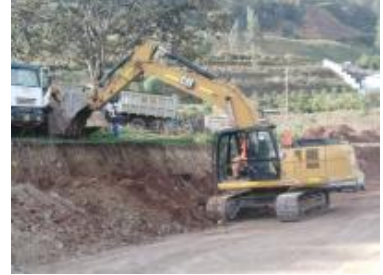
UBICACION: PROGRESIVA KM KM 6+390

MOVIMIENTO DE TIERRAS

:
01 EXCAVADORA S/O
05 VOLQUETES DE 15 M3
