BITACORA ELECTRÓNICA DE OBRA

INFORME Y/O REPORTE N°126_CONTRATO N°68-2023-MNT. TÚNEL MACHUPICCHU/NSCP.2023.

Obra: "MEJORAMIENTO DE LA CARRETERA SANTA MARÍA - SANTA TERESA - PUENTE HIDROELÉCTRICA MACHUPICCHU, ITEM B.- CONSTRUCCIÓN DE TÚNEL Y ACCESOS".

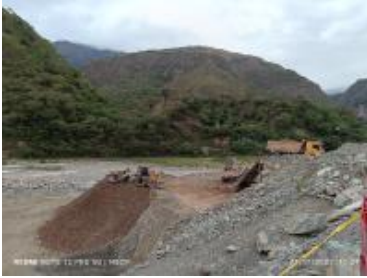
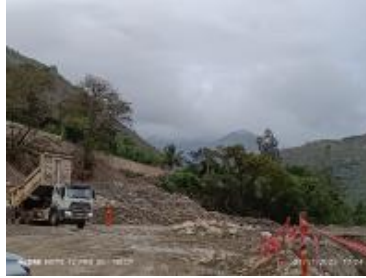
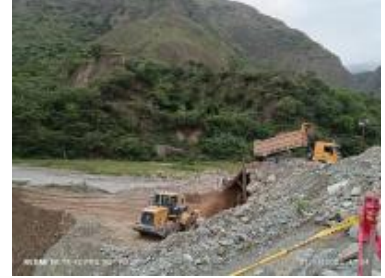
PROGRESIVA: KM 4+980
CONFORMACIÓN DE DME
ELIMINACIÓN DE MATERIAL EXCAVADO PROVENIENTE DE LOS TRABAJOS EN TÚNEL.
ZARANDEO PARA MATERIAL DE RELLENO.
EXTRACCIÓN DE MATERIAL DE LA CANTERA SANTA ROSA.
TRANSPORTE DE MATERIAL DE LA CANTERA SANTA ROSA HACIA LA PLANTA TRITURADORA (CHANCADORA)
ACOPIO DE MATERIAL EXTRAIDO DE LA CANTERA SANTA ROSA.

MO: 1 PREVENCIÓNISTA (SSOMA), 1 CAPATAZ, 13 OPERADORES, 1 PERSONAL DE PISO, 1 VIGÍA O CONTROLADOR.
EM: 1 EXCAVADORA SOBRE ORUGA, 9 VOLQUETES, 2 CARGADOR FRONTAL, 1 TRACTOR SOBRE ORUGA.

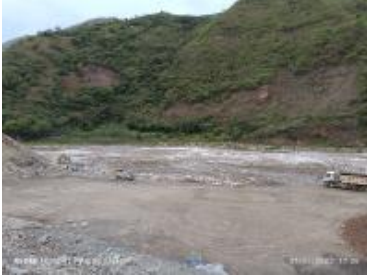
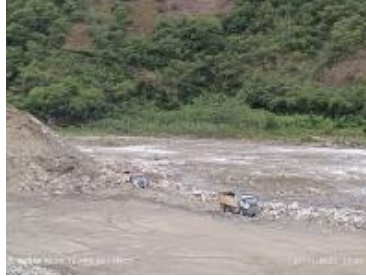
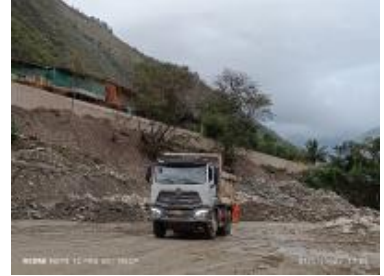
2

PROGRESIVA: KM 4+980
EXTRACCIÓN DE MATERIAL PARA AGREGADO DE LA CANTERA SANTA ROSA.
ACOPIO DE AGREGADO EXTRAÍDO Y TRITURADO.

MO: 1 PREVENCIÓNISTA (SSOMA), 4 OPERADORES, 1 PERSONAL DE PISO, 1 VIGÍA O CONTROLADOR.
EM: 1 EXCAVADORA SOBRE ORUGA, 3 VOLQUETES.

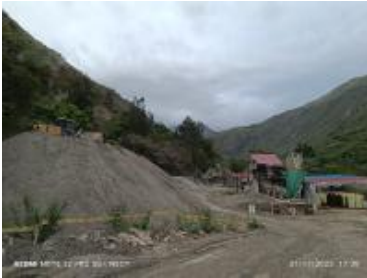
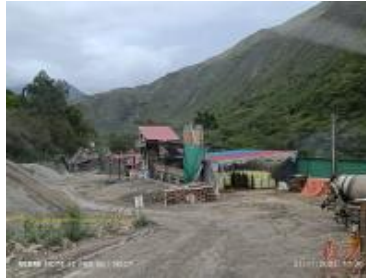
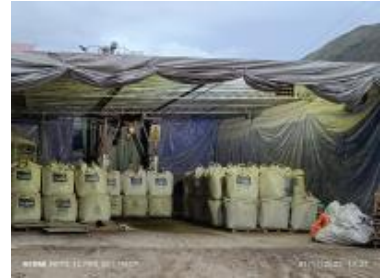
3

PLANTA DE CONCRETO: PRODUCCIÓN DE CONCRETO, PRODUCCIÓN DE SHOTCRETE PARA EL TÚNEL.

SE APRECIA A LOS COLABORADORES QUE ESTAN DIRECTAMENTE EN CONTACTO CON LO INSUMOS DE PARA MEZCLA DE CONCRETO Y SHOTCRETE, SIN RESPIRADORES (FULL FACE). SE APRECIA PRODUCCIÓN DE CONCRETO, PRODUCCIÓN DE SHOTCRETE PARA EL TÚNEL CON SU RESPECTIVO CONTROL DE CALIDAD.

• Se aprecia presencia de prevencionistas o personal de seguridad en campo realizando la señalización preventiva, controlando el uso de los EPPs; por otra parte, ya que se cuenta con actividades en obra de turno nocturno se recomienda tener las medidas adecuadas de seguridad y prevención para todas las actividades a ejecutarse, se recomienda mayor limpieza en obra; asimismo entrega de los EPPs.

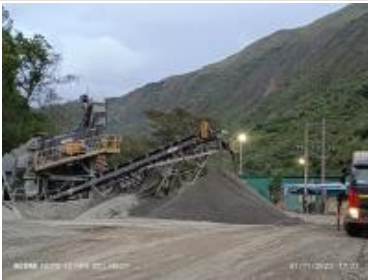
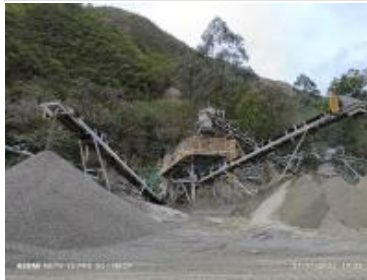
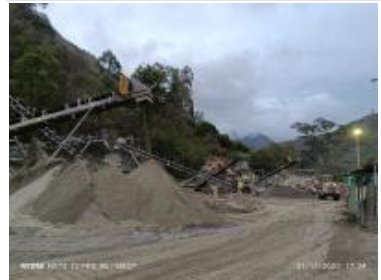
PROGRESIVA: KM 4+980
PLANTA TRITURADORA (CHANCADORA): PRODUCCIÓN DE AGREGADO.

SE APRECIA LAS FAJAS, MOTORES, Y TODOS LOS COMPONENTES DE LA PLANTA TRITURADORA EN FUNCIONAMIENTO PARA LA PRODUCCIÓN DE AGREGADO.
MO: 1 INGENIERO ASISTENTE DEL ESPECIALISTA DE INSTALACIONES TÚNEL, 1 TÉCNICO DE CONTROL DE CALIDAD, 1 JEFE DE PLANTA TRITURADORA, 2 SOLDADORES, 2 MECÁNICOS, 2 OPERADORES DE LA PLANTA TRITURADORA, 2 ELECTRICISTA, 1 ADMINISTRATIVO, 4 OPERADORES.
EM: 1 CARGADOR FRONTAL, 3 VOLQUETES, 2 SOLDADORAS, 1 COMPRESORA, HERRAMIENTAS MANUALES.

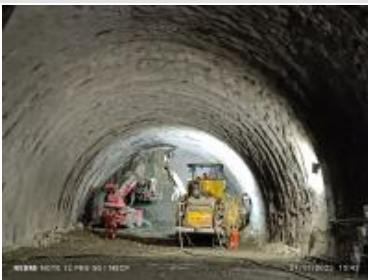
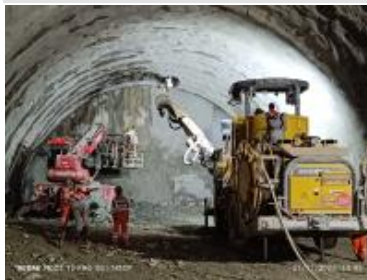
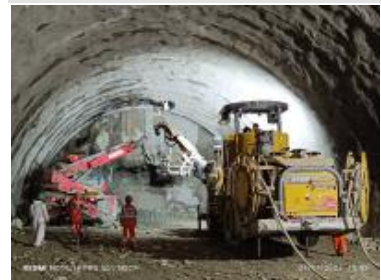
5

TRAMO: SALIDA-BAHÍA, PK7+829.7 ROCA TIPO V.
 INSTALACIÓN DE MICROPILOTES EN ROCA TIPO V, INYECCIÓN DE LECHADA. (*LAS FOTOGRAFÍAS SIGUIENTES SON DE ESTA ACTIVIDAD).
 EXCAVACIÓN DE ROCA TIPO V EN PORTAL DE SALIDA HACIA LA BAHÍA: EXCAVACIÓN EN CONTRA BÓVEDA
 PERFILADO EN CONTRA BÓVEDA DE ROCA TIPO V.
 LANZAMIENTO DE SHOTCRETE PARA SOSTENIMIENTO PREVENTIVO.
 ELIMINACIÓN DE MATERIAL EXCAVADO (ROCA TIPO V).
 REPLANTEO Y NIVELACIÓN DE CIMBRAS Y CONTROL DE LA EXCAVACIÓN.
 INSTALACIÓN DE CIMBRAS PARA ROCA TIPO V: EN 2DA FASE
 LANZAMIENTO DE SHOTCRETE PARA REFUERZO DEL ÁREA EXCAVADA Y DE LA CIMBRA O CERCHA.
 LANZAMIENTO DE SHOTCRETE EN CONTRA BOVEDA.
 RELLENO EN CONTRA BÓVEDA CON MATERIAL PROPIO.

SE APRECIA ACTIVIDADES PROPIAS A LA EXCAVACIÓN DE ROCA TIPO V Y ACTIVIDADES QUE SE GENERAN DESPUES DE ESTA, EN EL PORTAL DE SALIDA DEL TÚNEL HACIA LA BAHÍA; EL MATERIAL EXCAVADO SE PROCEDE A ELIMINAR AL DME KM4+980. LUEGO DE LA VERIFICACIÓN DE LAS ACTIVIDADES Y PREVIA LA AUTORIZACIÓN DE LA SUPERVISIÓN SE PROCEDE A REALIZAR EL LANZAMIENTO DE SHOTCRETE PARA REFUERZO DEL ÁREA EXCAVADA, LUEGO SE REALIZA LA INSTALACIÓN DE CIMBRAS O CERCHAS PARA ROCA TIPO V PARA PROSEGUIR CON EL LANZAMIENTO DE SHOTCRETE PARA REFUERZO, ES NECESARIO INDICAR QUE YA INSTALADAS LAS CIMBRAS O CERCHAS, EN 8M SE PROCEDE INSTALAR LOS MICROPILOTES EN ROCA TIPO V (12M CON TRASLAPE DE 4M) E INYECCIÓN DE LECHADA EN LOS MICROPILOTES.
 MO: 1 ESPECIALISTA DE TUNEL 1 CAPATAZ, 13 OPERADORES, 1 OPERARIO, 4 OFICIALES, 1 TÉCNICO ELECTRICISTA, 1 MECÁNICO, 1 VIGÍA, 1 TOPOGRAFO, 1 AUXILIAR DE TOPOGRAFÍA, 1 PREVENCIÓNISTA (SSOMA).
 EM: 1 MARTILLO HIDRÁULICO (PICOTÓN), 1 CARGADOR FRONTAL, 4 VOLQUETES, 1 JUMBO, 1 TELEHANDLER, 1 EQUIPO ROBOTIZADO PARA LANZAMIENTO DE SHOTCRETE, 4 MIXERES, HERRAMIENTAS MANUALES, 1 ESTACIÓN TOTAL ROBÓTICA.

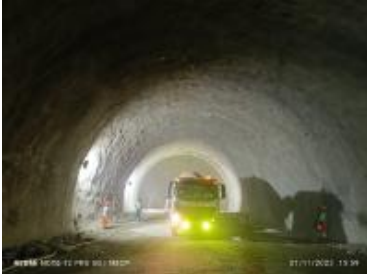
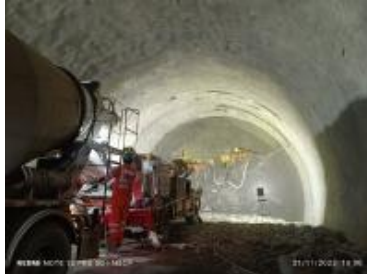
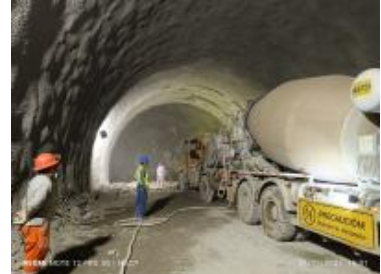
TRAMO: BAHÍA -SALIDA, FRONTAL PK7+658 ROCA TIPO IV
 PERFORACIÓN EN ROCA TIPO IV.
 DISPOSICIÓN O CARGUÍO DE EXPLOSIVOS.
 EXCAVACIÓN DE ROCA TIPO IV EN BAHÍA HACIA PORTAL DE SALIDA.
 ELIMINACIÓN DE ROCA TIPO IV.
 LANZAMIENTO DE SHOTCRETE PREVENTIVO PARA REFUERZO DEL ÁREA EXCAVADA.
 PERFILADO ROCA TIPO IV.
 INSTALACIÓN DE CIMBRAS O CERCHAS, PERNOS PARA ROCA TIPO IV.
 LANZAMIENTO DE SHOTCRETE PARA REFUERZO DEL ÁREA EXCAVADA Y DE LA CIMBRA O CERCHA. (* LAS FOTOGRAFÍAS SIGUIENTES HACEN REFERENCIA A ESTA ACTIVIDAD)

SE CONTINUA CON LA EJECUCIÓN DEL ADICIONAL N°10. SE APRECIA PROCESOS CONSTRUCTIVOS DE PERFORACIÓN, VOLADURA, EXCAVACIÓN DE ROCA TIPO IV EN BAHÍA HACIA PORTAL DE SALIDA DEL TÚNEL, ELIMINACIÓN DE ROCA TIPO IV, INSTALACIÓN DE PERNOS, CIMBRAS O CERCHAS PARA ROCA TIPO IV, LUEGO DE LA VERIFICACIÓN DE LAS ACTIVIDADES Y PREVIA LA AUTORIZACIÓN DE LA SUPERVISIÓN SE PROCEDE A REALIZAR EL LANZAMIENTO DE SHOTCRETE PARA REFUERZO DEL ÁREA EXCAVADA Y DE LA CIMBRA INSTALADA; ACTIVIDADES QUE SE VIENEN REALIZANDO EN LOS TURNOS DIURNO Y NOCTURNO.
 MO: 1INGENIERO DE TÚNEL, 1 INGENIERO ASISTENTE DE PRODUCCIÓN, 1 PREVENCIÓNISTA (SSOMA), 1 CAPATAZ, 17 OPERADORES, 6 OPERARIOS, 4 OFICIALES, 1 TÉCNICO ELECTRICISTA, 1 MECÁNICO, 1 VIGÍA, 1 TOPÓGRAFO, 1 AUXILIAR DE TOPOGRAFÍA, 1 AYUDANTE DE TOPOGRAFÍA.
 EM: 1 MARTILLO HIDRÁULICO (PICOTÓN), 1 JUMBO, 1 TELEHANDLER, 1 EQUIPO ROBOTIZADO PARA LANZAMIENTO DE SHOTCRETE, 4 MIXERES, HERRAMIENTAS MANUALES, 1 ESTACIÓN TOTAL ROBÓTICA, 1 EXCAVADORA SOBRE ORUGA, 2 CARGADORES FRONTALES, 6 VOLQUETES.

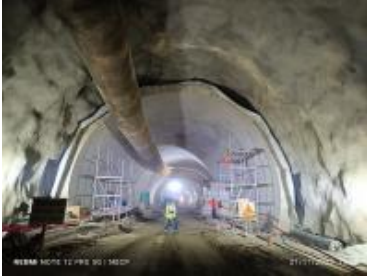
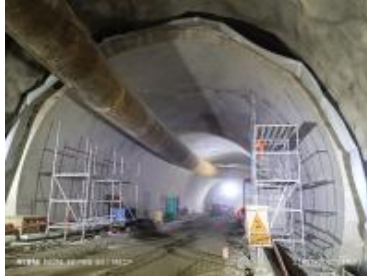
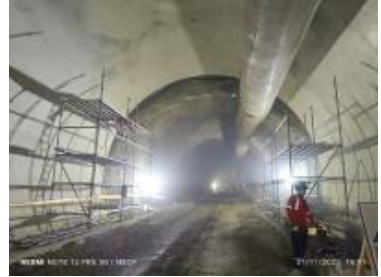
7

- Impermeabilización: Instalación geotextil, lamina de impermeabilización de 2mm, tubería de \varnothing 110mm: sin actividad; sin embargo, se aprecia instalación de andamio.

PROGRESIVA: PK 7+143.52
INSTALACIÓN DE ANDAMIO PARA LA IMPERMEABILIZACIÓN.

MO: 1 ESPECIALISTA DE OBRAS DE ARTE, 1 INGENIERO ASISTENTE DE OBARAS DE ARTE, 1
CAPATAZ, 2 OPERARIOS, 2 PEONES, 2 OFICIALES.
EM: ESTRUCTURAS DE ANDAMIO PARA LA IMPERMEABILIZACIÓN, HERRAMIENTAS MANUALES.

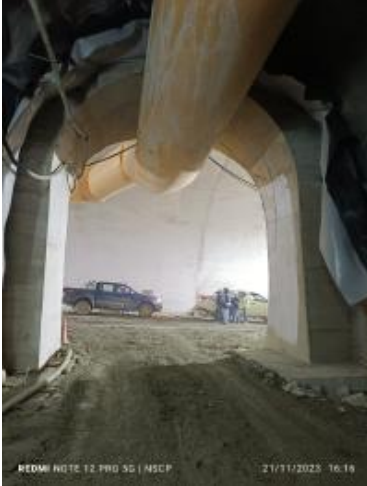
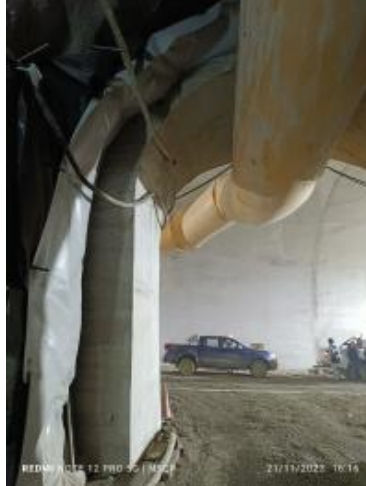
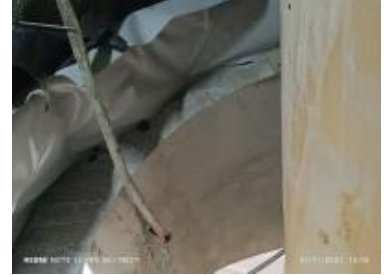
8

- Espesor en Contra bóveda de Galería de Emergencia (entre la Galería y Bahía) menores a 20 cm aprox.
- Reducción de Sección Del Encofrado Metálico Para Concreto De Revestimiento: PK7+070.

PROGRESIVA: PK7+096.9-PK7+107.61
CONCRETO DE REVESTIMIENTO DE LA CONTRABOVEDA DE GALERÍA EMERGENCIA

SE APRECIA EL ESPESOR DEL CONCRETO DE REVESTIMIENTO DE LA CONTRABOVEDA DE GALERÍA EMERGENCIA (EN EL PUNTO DE CONVERGENCIA ENTRE GALERIA Y TÚNEL PRINCIPAL), MENOR A 20CM APROX (EN EL EXPEDIENTE TECNICO INDICA 20CM), SE RECOMIENDA A LA SUPERVISIÓN Y CONTRATISTA VEREFICAR LOS ESPESORES.
SE RECOMIENDA A LA SUPERVISIÓN VERIFICAR ESTA SECCIONES, ANTES DE LIBERAR LAS ACTIVIADDES DE IMPERMEABILIZACIÓN Y POR ENDE DE REVESTIMIENTO.

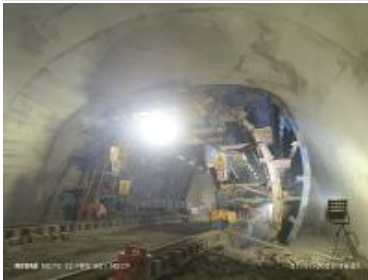
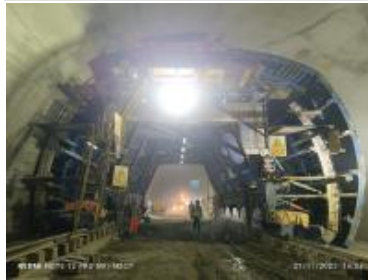
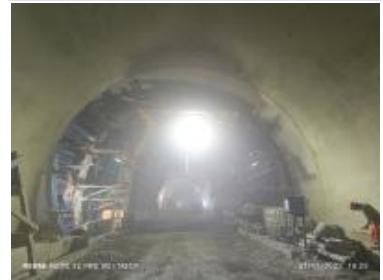
9

PROGRESIVA: PK7+070
REDUCCIÓN DE SECCIÓN DEL ENCOFRADO METÁLICO PARA CONCRETO DE REVESTIMIENTO.

SE APRECIA REDUCCIÓN DE SECCIÓN DEL ENCOFRADO METÁLICO PARA CONCRETO DE REVESTIMIENTO, PAR OBTENER LA SECCIÓN TÍMPICA Y CONTINUAR CON LAS ACTIVIADES EN EL FRENTE DE BAHÍA HACIA SALIDA.

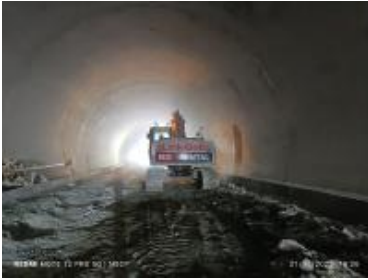
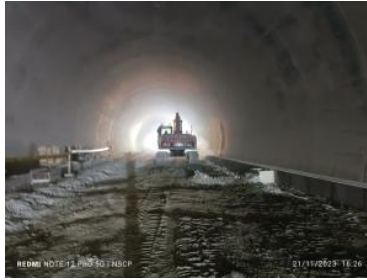
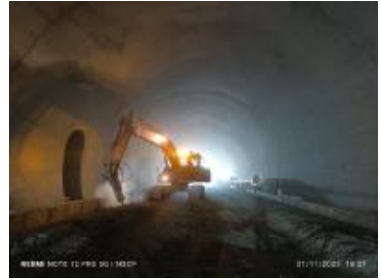
10

PROGRESIVA: KM7+000
CORTE, ELIMINACIÓN DE RIELES IZQUIERDO.

SE APRECIA CORTE, ELIMINACIÓN DE RIELES, RIELES DE CONCRETO QUE SE EJECUTARON POR PROCESO CONSTRUCTIVO A COSTO DEL CONTRATISTA.
NO SE APRECIA UN PERSONAL DE PISO O VIGIÁ PARA CONTROLAR EL TRÁNSITO DEL PERSONAL. SE APRECIA QUE EL MARTILLO HIDRÁULICO SOBRE ORUGA, ESTA EMITIENDO HUMO NEGRO, CONTAMINANDO EL ÁREA DE TRABAJO.
MO: 1 OPERARIO.
EM: 1 MARTILLO HIDRÁULICO SOBRE ORUGA.

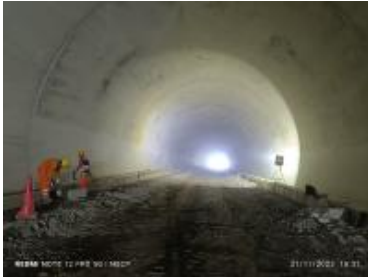
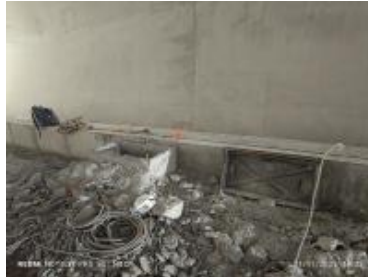
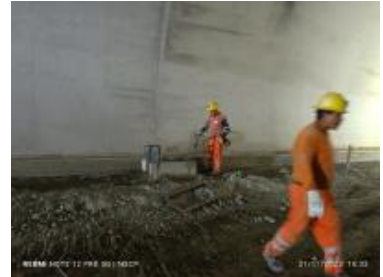
11

PROGRESIVA: KM6+840
INSTALACIÓN DE LA ESTRUCTURA DE SOPORTE DE LA TAPA METÁLICA EN ARQUETA ENCOFRADO PARA TAPA DE LA ARQUETA.

MO: 1 TOPÓGRAFO, 1 AYUDANTE DE TOPOGRAFÍA, 2 OPERARIOS, 1 SOLDADOR
EM: 1 AMOLADORA, 1 SOLDADORA, 2 TALADROS, HERRAMIENTAS MANUALES, 1 ESTACIÓN TOTAL.

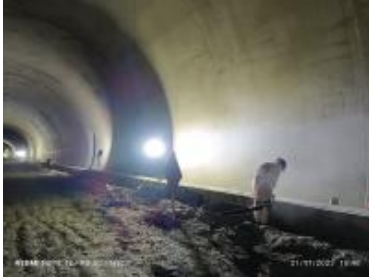
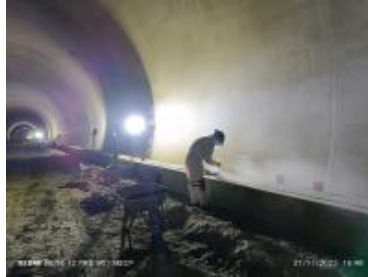
12

PROGRESIVA: KM6+640@6+730
ACABADOS DE LA INSTALACIÓN DE LAS CAJAS CAZ

MO: 1 OPERARIO, 2 OFICIALES, 1 PEÓN.
EM: 1 PULIDORA ELÉCTRICA, HERRAMIENTAS MANUALES.

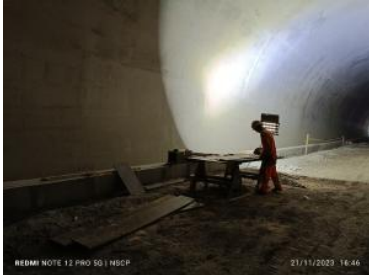
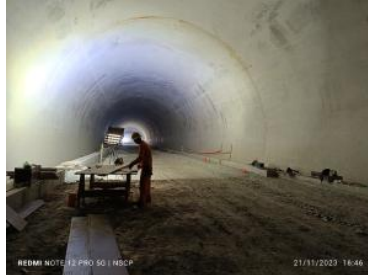
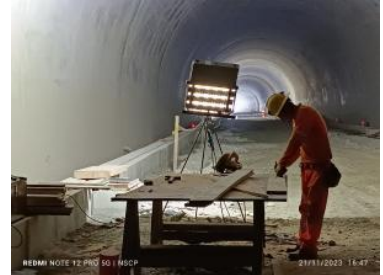
13

PROGRESIVA: KM6+560
PREPARACIÓN ENCOFRADO PARA TAPAS DE ARQUETAS

MO: 1 OPERARIO.
EM: 1 AMOLADORA, HERRAMIENTAS MANUALES.

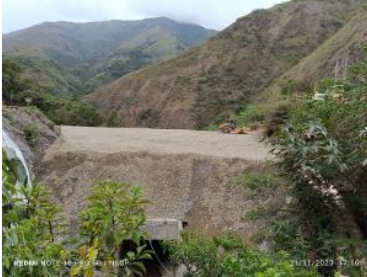
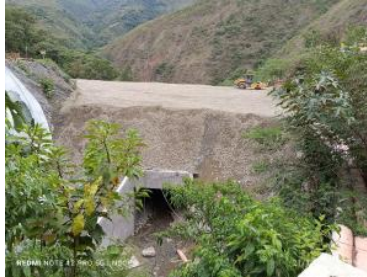
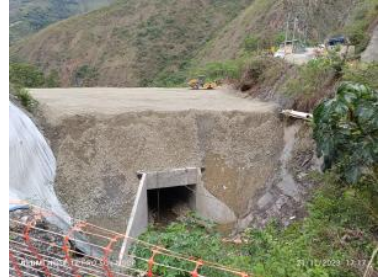
14

PROGRESIVA: KM6+200
CONFORMACIÓN DE RELLENO DE ALCANTARILLA MCA 5x5M.

No se observó actividad en este frente debido a que el terreno se encuentra saturado de humedad, producto de las fuertes precipitaciones que se registraron durante la noche y madrugada.
