BITACORA ELECTRÓNICA DE OBRA

Confirma Bitacora:	Nro Informe:	Fecha Informe:	Nombre De La Obra:	Personal Encargado:
Si	132 - 2023 - MTC / 20.9 - Igm	18 - 11 - 2023	HUANUCO - LA UNION - HUALLANCA, TR 3	LUZMILA GUERRA MOTTA

OBRA: MEJORAMIENTO, CONSERVACIÓN POR NIVELES DE SERVICIO Y OPERACIÓN DEL CORREDOR VIAL: HUÁNUCO – LA UNIÓN – HUALLANCA DV. ANTAMINA / EMP. PE-3N (TINGO CHICO) – NUEVAS FLORES – LLATA – ANTAMINA, TRAMO III DEL KM. 102+819 AL KM. 150+421

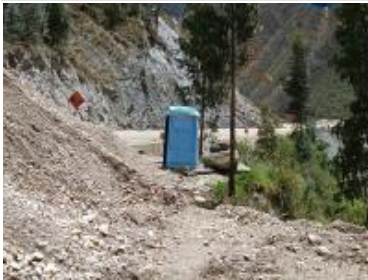
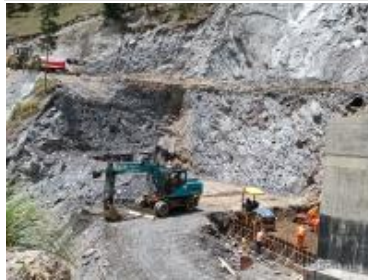
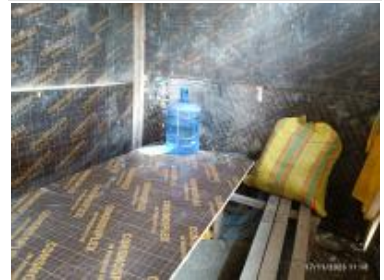
Progresiva: km 105+744.27 al km 105+774.59
Muro de suelo reforzado
500 DRENAJE
511.A2Geotextil No Tejido Clase 2
600OBRAS COMPLEMENTARIAS
602.AGavión Tipo Caja

Moderado

Personal aproximado verificado en el frente de trabajo: 1 Capataz, 2 Operarios y 4 Peón
Equipos aproximados verificados en el frente de trabajo: 1 Excavadora sobre neumáticos con operador.

- Personal de obra usa EPP's
- Cuenta con agua para consumo humano
- Cuenta con baño un químico
- Cuenta con depósitos para la disposición de residuos.
- Cuenta con carpa con mesas y bancas, sin embargo, estas serían insuficientes para la cantidad de personas en el frente de trabajo.
- No cuenta con estación de emergencia.
- El lavado de las portacomidas es realizado por parte de cada trabajador en campo
- Personal de obra lleno el ATS para las actividades en proceso.
- No hay forma de verificar en campo los trabajos preventivos a fin de evitar que se derrumbe el talud.
- Cuenta con accesos al frente de trabajo.
- La altura de excavación es de aproximadamente 12 m, realizados con un solo talud.

Es preciso indicar, que en el frente de trabajo se viene laborando desde la primera semana del mes de noviembre aproximadamente.

Actividades verificadas por personal profesional, técnico y auxiliar del Contratista y la Supervisión de Obra. Se sugirió a la Supervisión de Obra el control adecuado de los procesos constructivos descritos en el expediente técnico y los contratos de obra y consultoría, además del cumplimiento de la normativa aplicable en SST y Medio Ambiente en el marco de sus obligaciones contractuales, a fin de garantizar la calidad y durabilidad de la obra. Así como la protección de la vida y el medio ambiente.

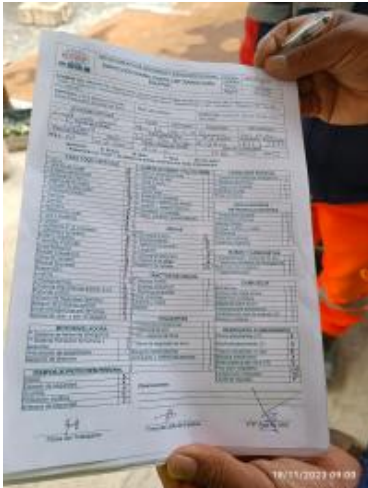
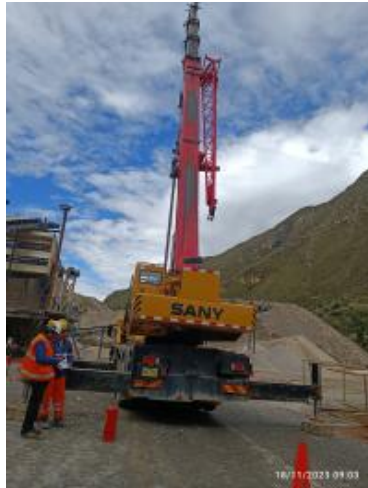
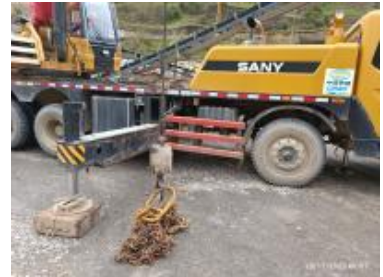
Progresiva: km 136+520 aproximadamente
CAMION GRÚA
W6L-713

Leve

- No es posible verificar en campo la certificación correspondiente.

- No cuenta con diagrama de señales
- No cuenta con llanta de repuesto
- No cuenta con anteojos de seguridad
- No cuenta con cuñas de 8" no linterna.

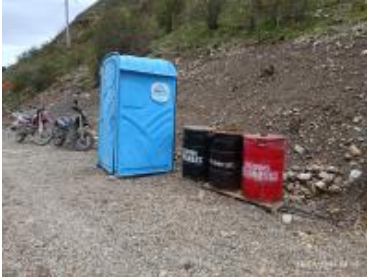
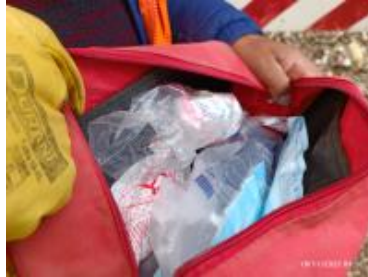
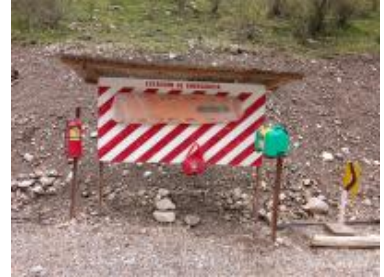
Progresiva: km 136+520
ESTACIÓN DE EMERGENCIA EN LA PLANTA CHANCADORA

Crítico

Durante la inspección física se verifica:
El botiquín de primeros auxilios cuenta con algunas gasas y jeringas.
No cuenta con collarín cervical
No cuenta con inmovilizador de cabeza lateral
No cuenta con correa tipo spider
No cuenta con frazada
No cuenta con mochila de emergencia
No cuenta con una tabla que contenga números de emergencia
No cuenta con recuadro para IPERC
No cuenta con recuadro que contenga el plan de contingencia
El lava ojos cuenta con agua

Es preciso indicar, que de acuerdo a la inspección física realizada el 26.10.2023 (Panel Fotográfico N° 04 – Bitácora Electrónica N° 113), las condiciones de la estación de emergencia fueron semejantes a la descrita el día de hoy, 18.11.2023.

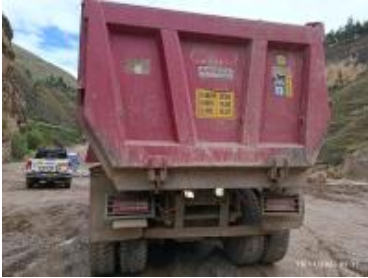
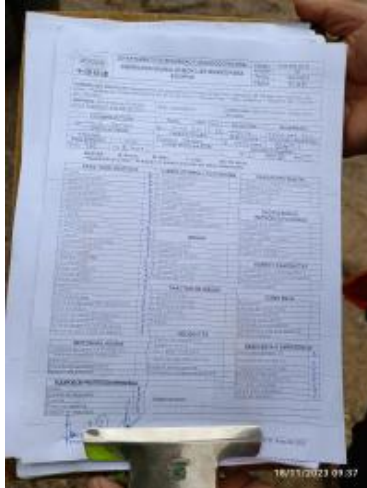
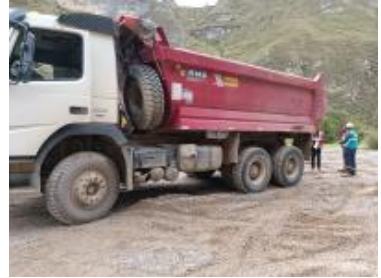
Progresiva: km 136+520 aproximadamente
CAMION VOLQUETE
BHU – 741

Crítico

- No cuenta con logo de la empresa Contratista.

- Cuenta con todos sus componentes en buen estado

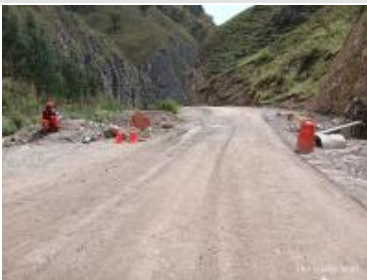
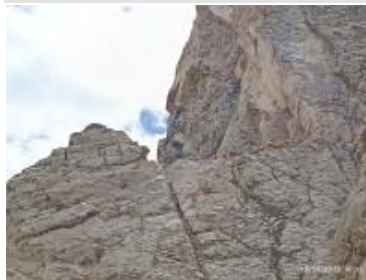
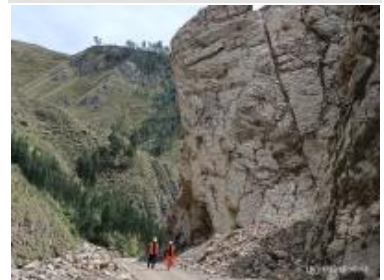
Progresiva: km 142+170 al km 142+220 aproximadamente
200 MOVIMIENTO DE TIERRAS
202.A Excavación en Roca Fija
202.B Excavación en Roca Suelta

Crítico

- No se cuenta con carpa con mesa y sillas
- No se cuenta con agua para consumo humano
- Cuenta con un baño químico, pese a que el personal en el frente de trabajo es femenino y masculino.
- No se cuenta con depósitos para la disposición de residuos, no obstante, el Contratista refiere que se les ha dotado de bolsas para la disposición de residuos.
- No se cuenta con estación de emergencia.
- El lavado de las portacomidas es realizado por parte de cada trabajador en campo.
- No hay forma de verificar en campo la capacitación del personal que trabaja en alturas.
- No hay forma de verificar en campo los trabajos preventivos a fin de evitar que se derrumbe el talud.
- Los cilindros a cargo del personal de control vial presentan desgaste excesivo en las cintas reflectivas.

Es preciso indicar, que de acuerdo a comunicación del responsable del frente de trabajo se viene laborando hace aproximadamente dos meses en este sector y faltaría aproximadamente un mes para concluir con los trabajos de movimiento de tierras en el sector.

Actividades verificadas por personal profesional, técnico y auxiliar del Contratista y la Supervisión de Obra. Se sugirió a la Supervisión de Obra el control adecuado de los procesos constructivos descritos en el expediente técnico y los contratos de obra y consultoría, además del cumplimiento de la normativa aplicable en SST y Medio Ambiente en el marco de sus obligaciones contractuales, a fin de garantizar la calidad y durabilidad de la obra. Así como la protección de la vida y el medio ambiente.

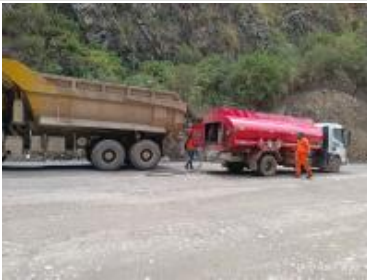
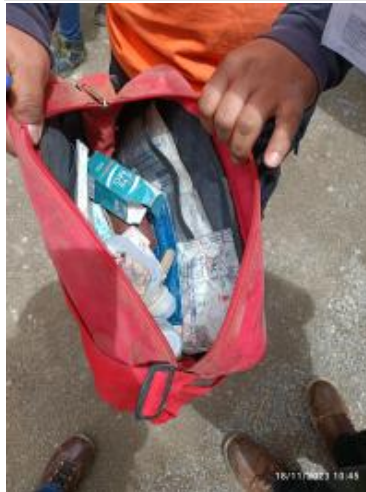
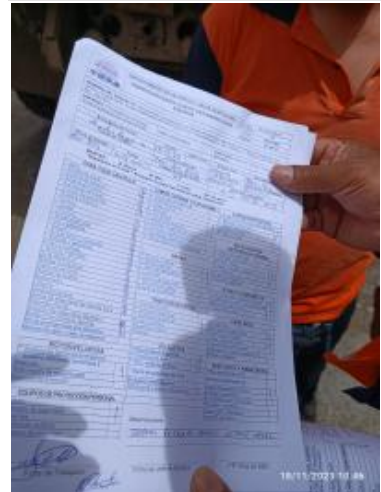
Progresiva: km 147+400 aproximadamente
CAMIÓN VOLQUETE
AXV – 824

Crítico

- La recarga del extintor venció en febrero del 2021.
- Llanta izquierda posterior externa presenta deformaciones.
- No cuenta con tacos ni conos
- Aparentemente se encuentra mal estacionado a fin del abastecimiento de combustible.
- La circular se encuentra en mal estado.
- La suspensión se encuentra en mal estado.

- El Botiquín de primeros auxilios y el kit de emergencia antiderrame se encuentran en mal estado.
- El sistema de caja de cambios se encuentra en mal estado
