BITACORA ELECTRÓNICA DE OBRA

Confirma Bitacora:	Nro Informe:	Fecha Informe:	Nombre De La Obra:	Personal Encargado:
Si	N ^o 004 - 2023 - MTC/ 20.9/ MJQY	23 - 11 - 2023	HUANUCO - LA UNION - HUALLANCA, TR 1	MICHAEL JESUS QUISPE YAURI.

OBRA: MEJORAMIENTO, CONSERVACIÓN POR NIVELES DE SERVICIO Y OPERACIÓN DEL CORREDOR VIAL: HUANUCO – LA UNIÓN – HUALLANCA – DV. ANTAMINA/ EMP. PE-3N (TINGO CHICO) – NUEVAS FLORES – LLATA – ANTAMINA.

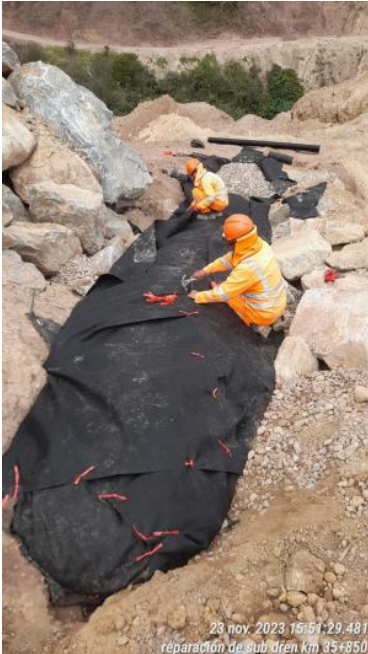
Foto1:

PROGRESIVA: KM 35+850

CONSTRUCCIÓN DE SUB DREN

TRABAJOS DE EXCAVACIÓN DEL SUB-DREN

TRABAJOS DE COLOCACIÓN DE GEOTEXTIL PARA SISTEMA DE SUBDRENAJE

VACIADO DE COLOCACIÓN DE CAMA DE ARENA, TUBERÍA HDPE, GEOTEXTIL NO TEJIDO CLASE 2 Y MATERIAL DE FILTRO EL SUB DREN

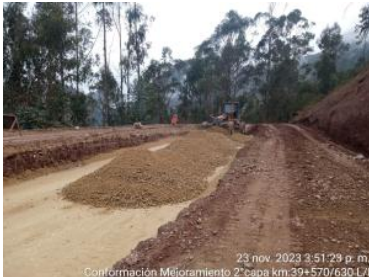
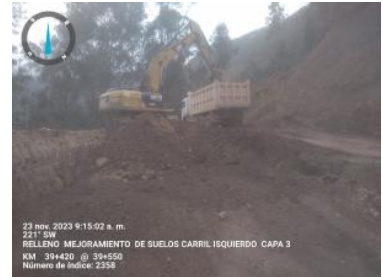
PROGRESIVA: KM 39+590, KM 39+420, KM 39+550

MEJORAMIENTO DE SUELO A NIVEL DE SUBRASANTE

EVALUACIÓN EN SECTORES DE MEJORAMIENTO DE SUELOS A NIVEL DE SUBRASANTE EN SECTORES INTERVENIDOS

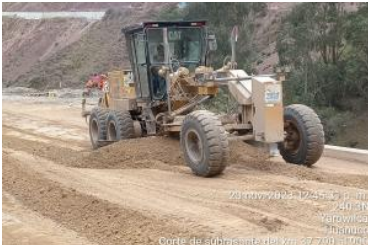
Foto1:

PROGRESIVA: KM 37+790, KM 37+900, KM 37+960, KM 37+980, KM 37+820

MEJORAMIENTO DEL SUELO A NIVEL DE SUB RASANTE

COLOCACIÓN DE MATERIAL GRANULAR OVER EN ZONA DE MEJORAMIENTO DEL SUELO

CORTE Y EXCAVACIÓN PARA MEJORAMIENTO DE LA SUB RASANTE

SE VERIFICA LOS TRABAJOS DE CONFORMACIÓN EN LA SUBRASANTE

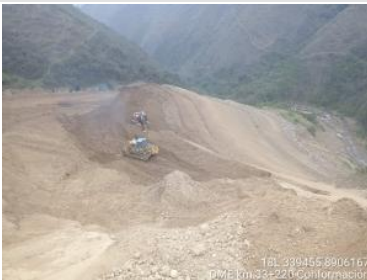
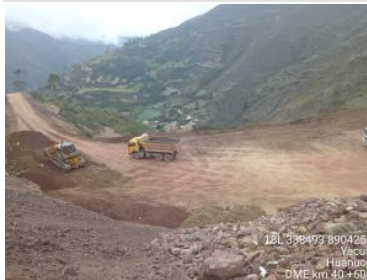
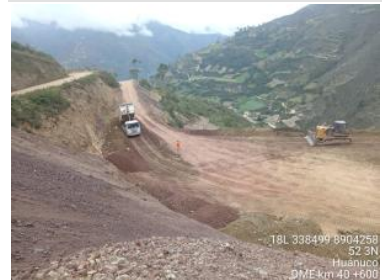
PROGRESIVA: KM 33+220, KM 40+600

COLOCACION DE MATERIAL EXCEDENTE (DME)

901.B1 RETIRO Y ALMACENAMIENTO DE TOP SOIL DE DME COLOCACIÓN, DEPOSITO Y CONFORMACIÓN DEL MATERIAL EXCEDENTE DE LOS CORTES DE TALUD EN EL DME
