## BITACORA ELECTRÓNICA DE OBRA

NUMERO DE INFORME No. 042-2023  
CONTRATO DE OBRA: No. 103-2019-MTC/ 20 de fecha 24/09/2019  
EMPRESA CONTRATISTA: CHINA ROAD AND BRIDGE CORPORATION SUCURSAL PERU  
OBRA: SALDO DE OBRA: "MEJORAMIENTO, REHABILITACIÓN Y CONSERVACIÓN POR NIVELES DE SERVICIO Y OPERACIÓN DEL CORREDOR VIAL, LIMA – CANTA – HUAYLLAY –DV. COCHAMARCA – EMP.PE 3N" ( SALDO DE OBRAS INICIALES ( OI) TRAMO 2 CANTA - HUALLAY LONGITUD: 95.2 KMS.  
MONTO DE OBRAS INICIALES : 338,725,656.80  
SUPERVISOR: CONSORCIO CESEL - CAL Y MAYOR  
CONTRATO DE CONSULTORIA DE OBRA N° 077-2014-MTC/20) ADENDA No. 4 DE FECHA,24-09-2019 LA OBRA ACTUALMENTE ESTA EN ACTIVIDAD ,  
VISITA DE SEGUIMIENTO Y MONITOREO A LAS OFICINAS DE LA SUPERVISION  
VISITA DE SEGUIMIENTO Y MONITOREO AL TRAMO 2 ( OBRAS INICIALES) DESDE KM. 0+000 AL KM. 95+600 ( HUALLAY)

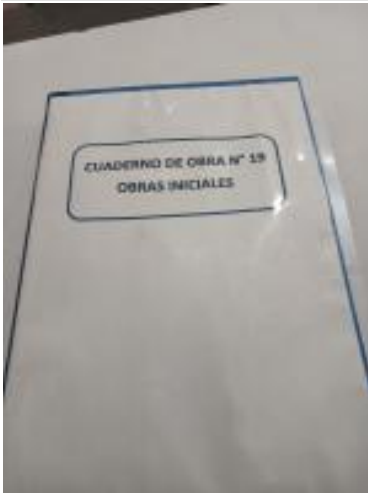
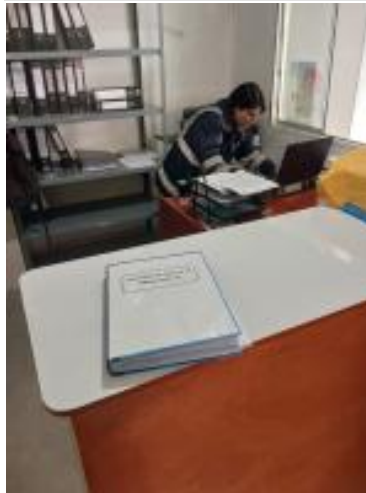
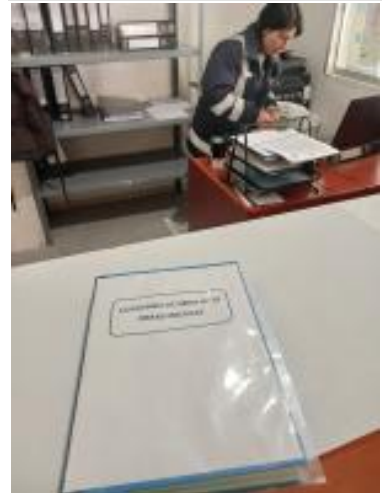
POBLADO DE CANTA  
VISITA DE SEGUIMIENTO Y MONITOREO A LAS OFICINAS DEL CONTRATISTA: EN BUSCA DEL  
CUADERNO DE OBRA

En la entrada al poblado de canta a una distancia de un kilometro antes de llegar a Canta se ubica el campamento de la contratista ( campamento nuevo) donde se realiza visita en busca del cuaderno de obra, donde se logra el acceso al mismo.

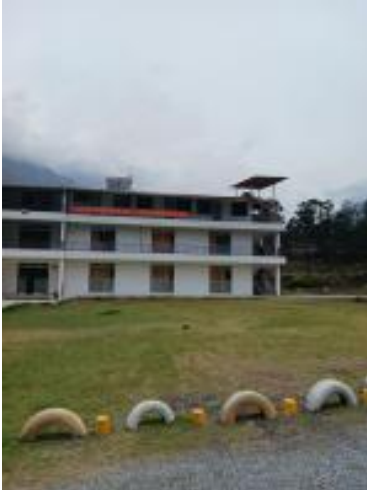
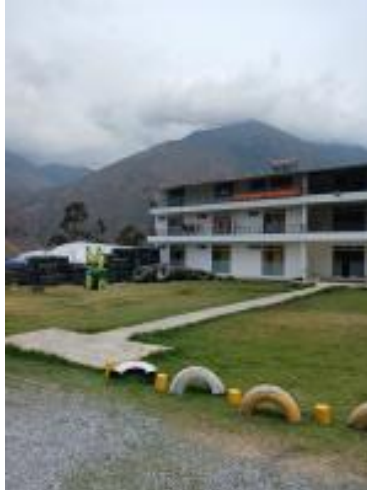
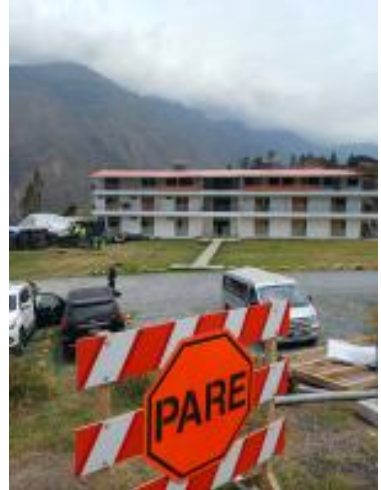
POBLADO DE CANTA  
VISITA DE SEGUIMIENTO Y MONITOREO A LAS OFICINAS DEL CONTRATISTA: VERIFICACION DE RECURSOS

En la entrada al poblado de canta a una distancia de un kilometro antes de llegar a Canta se ubica el campamento de la contratista ( campamento nuevo) donde se realiza la verificación de asistencia del personal clave de la contratista, se verifica la ausencia del especialista de producción y el medico ocupacional,

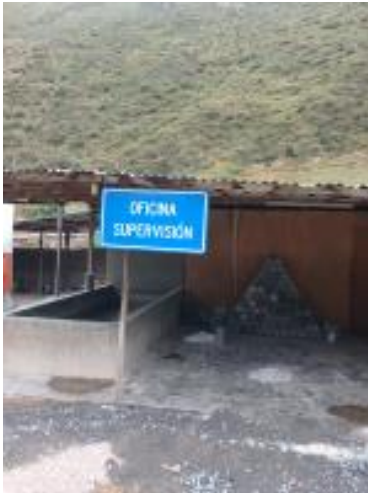
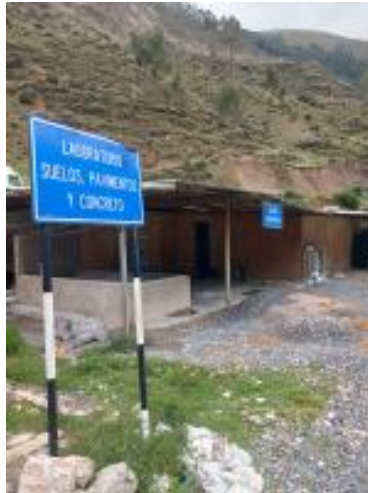
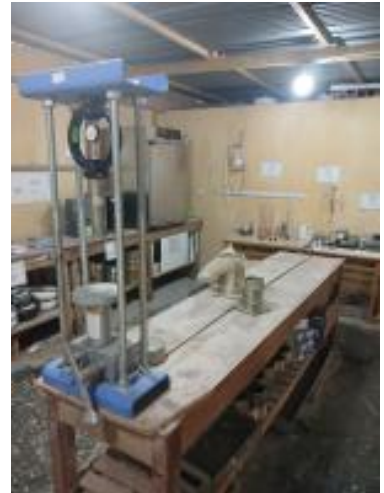
PROGRESIVA KM. 21+400 POBLADO DE CULLHUAY  
VISITA DE SEGUIMIENTO Y MONITOREO AL LABORATORIO DE SUELOS Y PAVIMENTOS DE LA  
SUPERVISION: VERIFICACION DE RECURSOS

En la progresiva Km. 21+400 en la entrada al poblado de Cullhuay en el margen izquierdo se ubica el laboratorio de suelos y pavimentos de la supervisión donde hoy se verifica al personal de laboratorio de suelos y pavimentos de la supervisión. el día de hoy se verifica la presencia de 3 tecnicos laboratoristas de la Supervision

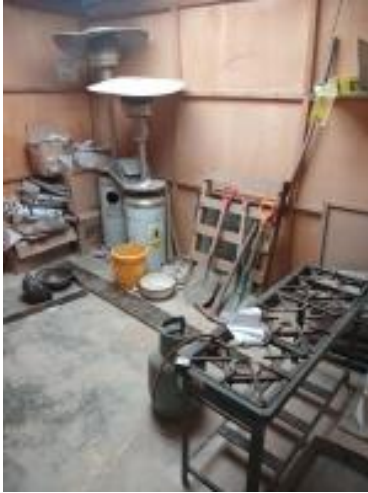
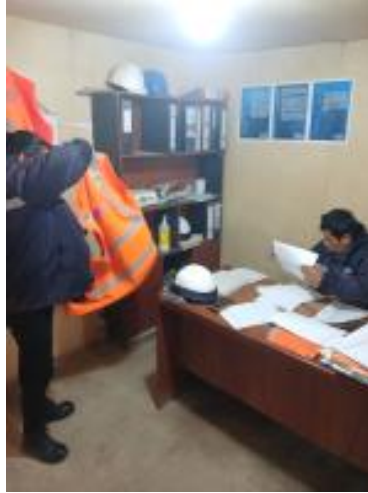
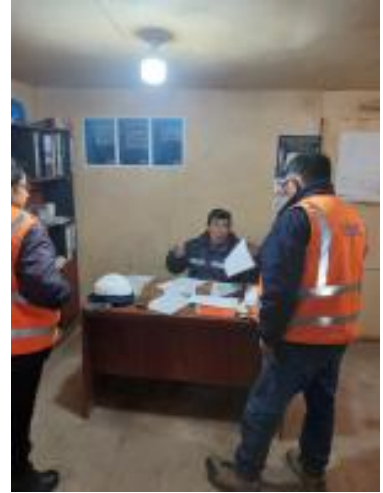
PROGRESIVA KM. 21+400 POBLADO DE CULLHUAY  
VISITA DE SEGUIMIENTO Y MONITOREO AL LABORATORIO DE SUELOS Y PAVIMENTOS DE LA SUPERVISION: VERIFICACION DE RECURSOS

En la progresiva Km. 21+400 en la entrada al poblado de Cullhuay en el margen izquierdo se ubica el laboratorio de suelos y pavimentos de la supervisión donde hoy se verifica al personal de laboratorio de suelos y pavimentos de la supervisión. el día de hoy se verifica la presencia de 3 tecnicos laboratoristas de la Supervisión, programando las actividades a realizar en el día,

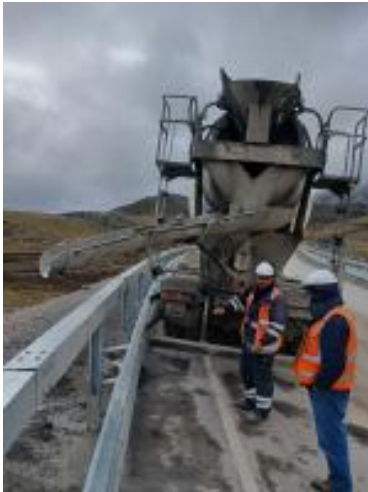
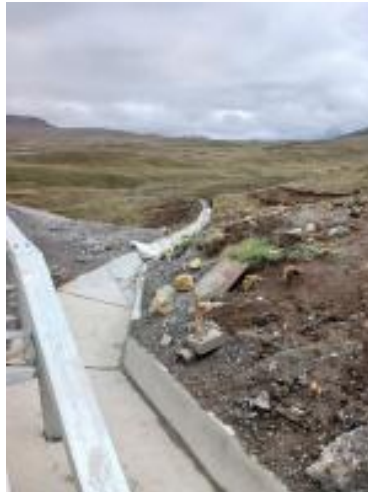
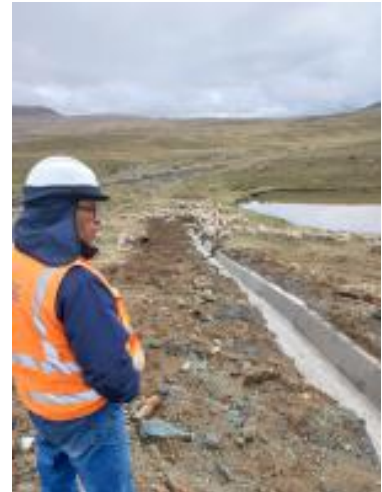
VISITA DE SEGUIMIENTO Y MONITOREO AL TRAMO 2 ( OBRAS INICIALES): CONSTRUCCION DE CUNETAS DE CORONAMIENTO

En las progresivas 56+250 al Km. 56+300 se realiza visita de seguimiento y monitoreo al tramo 2 ( obras iniciales) donde se ivaliza en el margen derecho de la via se construye las conetas de coronamiento revestidas en concreto. Actualmente se espera una retroexcavadora para transportar la mezcla de concreto, desde el camión mixer hasta el sitio de vaciado.

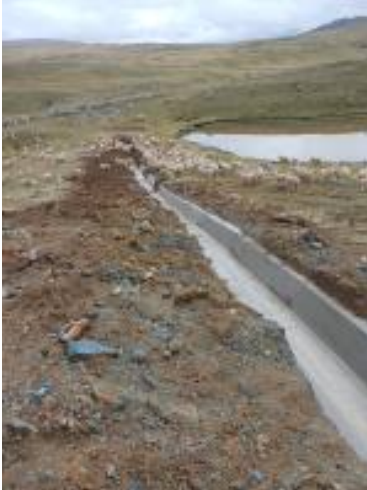
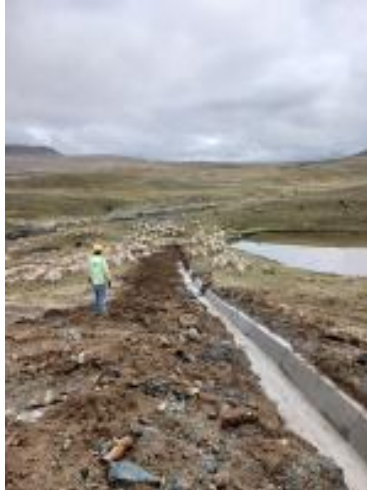
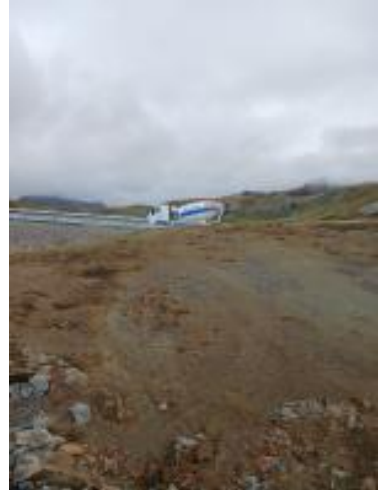
VISITA DE SEGUIMIENTO Y MONITOREO AL TRAMO 2 ( OBRAS INICIALES): CONSTRUCCION DE CUNETAS DE CORONAMIENTO

En las progresivas 56+250 al Km. 56+300 se realiza visita de seguimiento y monitoreo al tramo 2 ( obras iniciales) donde se realiza en el margen derecho de la via se construye las conetas de coronamiento tipo 2 revestidas en concreto. Actualmente se espera una retroexcavadora para transportar la mezcla de concreto, desde el camión mixer hasta el sitio de vaciado.

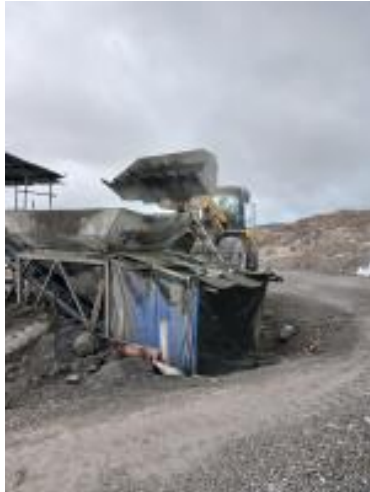
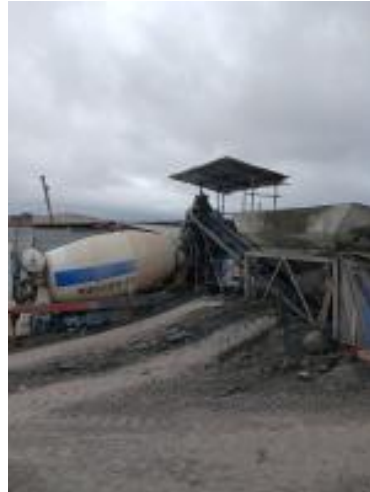
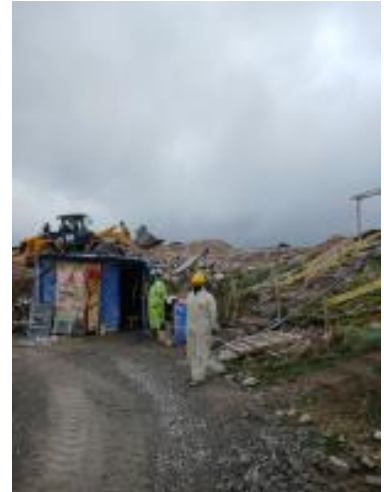
PROGRESIVA KM. 80+200 Id  
VISITA DE SEGUIMIENTO Y MONITOREO AL TRAMO 2 ( OBRAS INICIALES) : VISITA A LA PLANTA  
CAMPESINA DE CONCRETO

En la progresiva KM. 80+200 en el lado derecho se ubica una planta campesina donde se prepara la mezcla de concreto para el vaciado de cunetas de coronamiento tipo 2

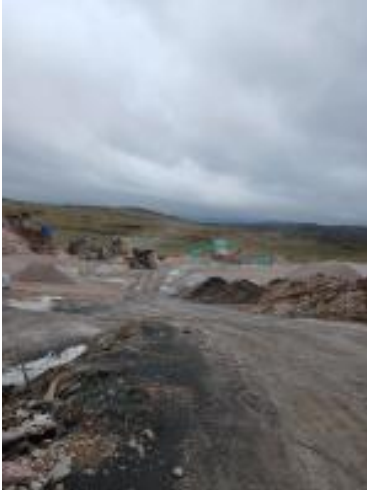
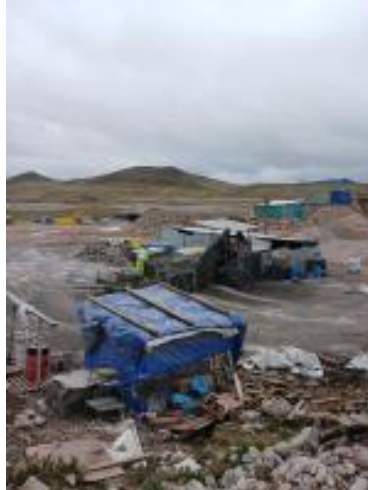
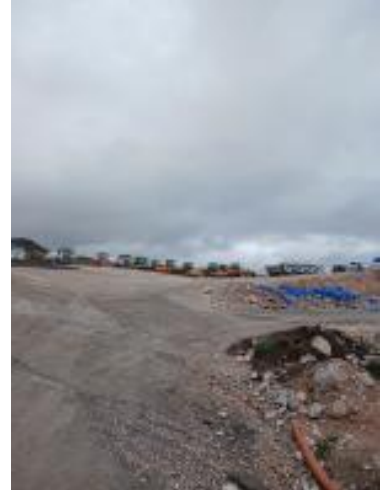
PROGRESIVA KM. 80+200 Id  
VISITA DE SEGUIMIENTO Y MONITOREO AL TRAMO 2 ( OBRAS INICIALES ) : VISITA A LA PLANTA  
CHANCADORA

En la progresiva KM. 80+200 en el lado derecho se ubica una planta chancadora donde se prepara el material para construcción de agregados del concreto y asfalto

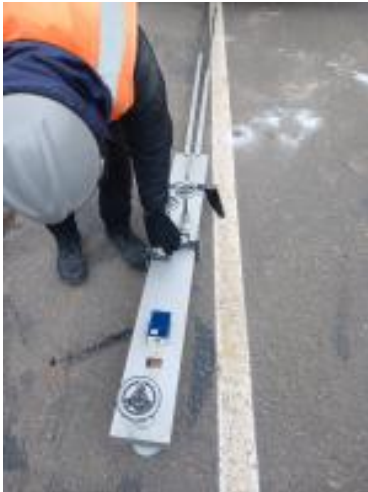
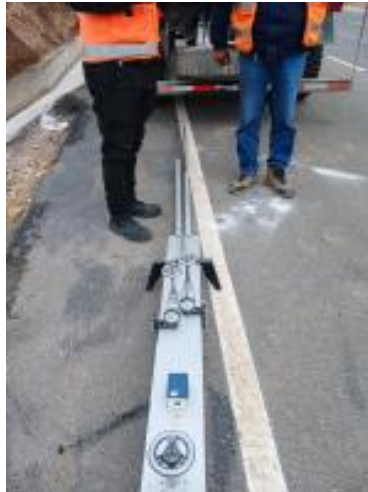
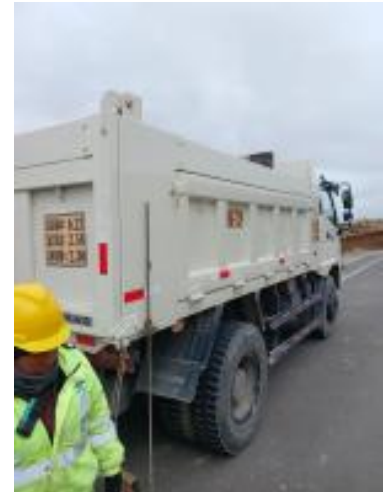
VISITA DE SEGUIMIENTO Y MONITOREO EN EL TRAMO 2 : VERIFICACION DE DEFLEXIONES EN EL ASFALTO ( CAMION VIGA Y VIGA BENKELMAN)

En la progresiva Km. 82+440, se realiza visita de seguimiento y monitoreo al tramo 2 ( obras iniciales) donde se inicia la verificación de las deflexiones del asfalto, desde el km. 82+440 hasta el km 95+300, Se utiliza un camion viga y una viga benkelman , trabajan 1 chofer, 2 tecnicos de la contratista y 1 tecnico de la Supervisión.

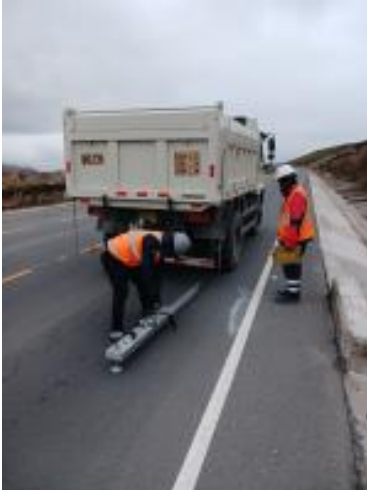
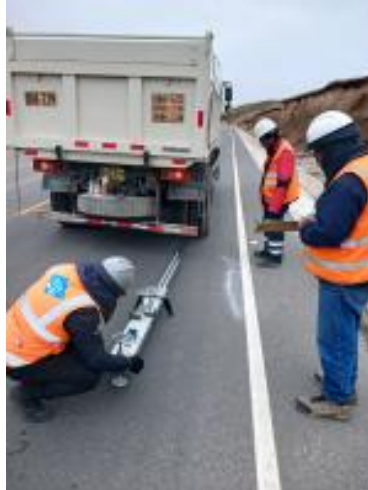
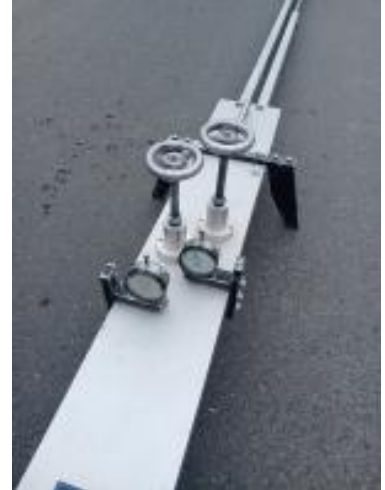
VISITA DE SEGUIMIENTO Y MONITOREO EN EL TRAMO 2 : VERIFICACION DE DEFLEXIONES EN EL ASFALTO ( pase de VIGA BENKELMAN)

En la progresiva Km. 82+440, se realiza visita de seguimiento y monitoreo al tramo 2 ( obras iniciales) donde se inicia la verificación de las deflexiones del asfalto, desde el km. 82+440 hasta el km 95+300, Se utiliza un camion viga y una viga benkelman , trabajan 1 chofer, 2 tecnicos de la contratista y 1 tecnico de la Supervisión.

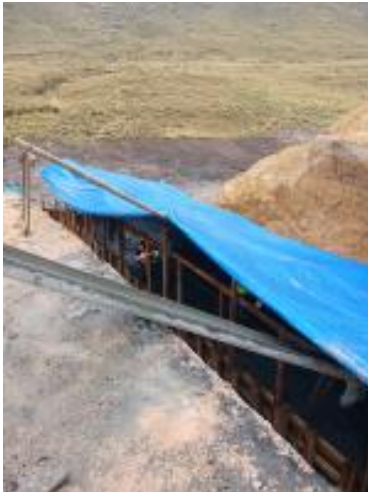
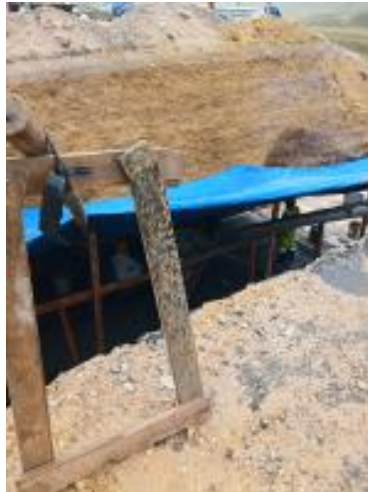
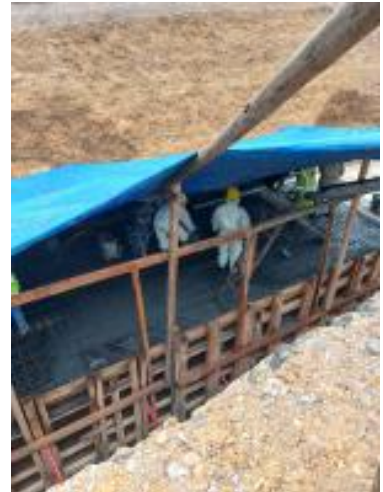
En la progresiva KM. 94+180 se realiza visita de seguimiento y monitoreo al tramo 2 ( obras iniciales) donde se culmino con la colocación de acero de refuerzo y el encofrado del cuerpo y aleros de alcantarilla marco ( en la mitad derecha de la vía),Actualmente se realiza el vaciado del techo de la alcantarilla marco, se utiliza 3 camion mixer , 1 vibrador de concreto, herramientas menores, trabajan 1 capataz, 3 choferes de mixer 20 operarios, 2 vigias . El jefe de supervisión, ingenieros y tecnicos de la supervisión estan presentes en el vaciado.

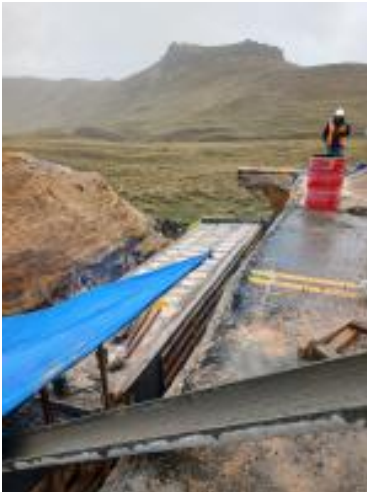
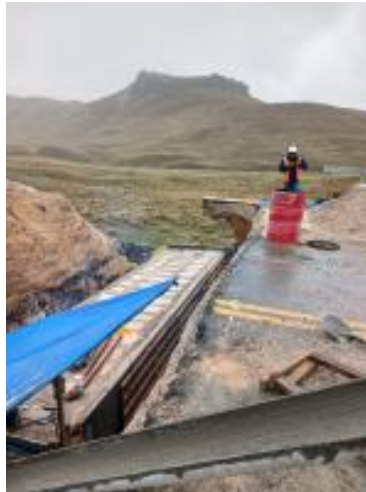
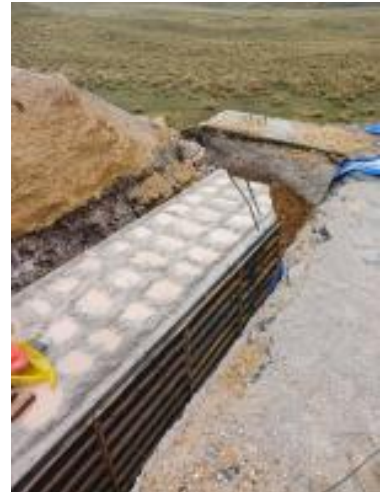
VISITA DE SEGUIMIENTO Y MONITOREO AL TRAMO 2 ( OBRAS INICIALES): CONSTRUCCION DE ALCANTARILLA MARCO PARA EL PASE DE ANIMALES ( VACIADO DE TECHO )

En la progresiva KM. 94+180 se realiza visita de seguimiento y monitoreo al tramo 2 ( obras iniciales) donde se culmino con la colocación de acero de refuerzo y el encofrado del cuerpo y aleros de alcantarilla marco ( en la mitad derecha de la vía),Actualmente se realiza el vaciado del techo de la alcantarilla marco, se utiliza 3 camion mixer , 1 vibrador de concreto, herramientas menores, trabajan 1 capataz, 3 choferes de mixer 20 operarios, 2 vigias . El jefe de supervisión, ingenieros y tecnicos de la supervisión estan presentes en el vaciado. Se ha colocado un toldo para proteger la zona de vaciado puesto que el clima inicialmente esta lluvioso, mejorando el clima en horas del medio dia.
