## BITACORA ELECTRÓNICA DE OBRA

INFORME Y/O REPORTE N°129\_CONTRATO N°68-2023-MNT. TÚNEL MACHUPICCHU/NSCP.2023.

Obra: "MEJORAMIENTO DE LA CARRETERA SANTA MARÍA - SANTA TERESA - PUENTE HIDROELÉCTRICA MACHUPICCHU, ITEM B.- CONSTRUCCIÓN DE TÚNEL Y ACCESOS".

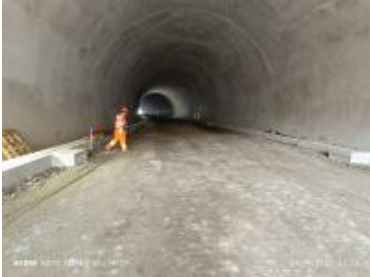
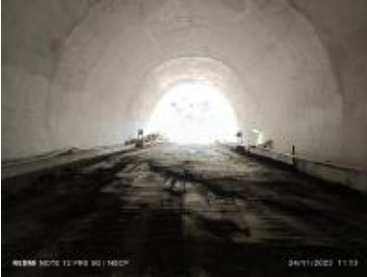
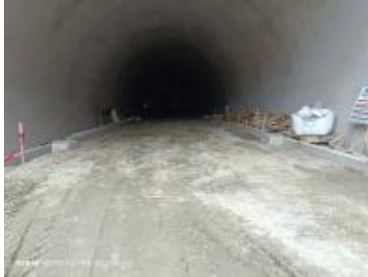
PROGRESIVA: KM6+240.53-KM6+280  
CONFORMACIÓN DE RASANTE.

MO: 1 PERSONAL DE PISO.  
EM: 1 TRACTOR SOBRE ORUGA, 1 RODILLO COMPACTADOR LISO, 4 VOLQUETES.

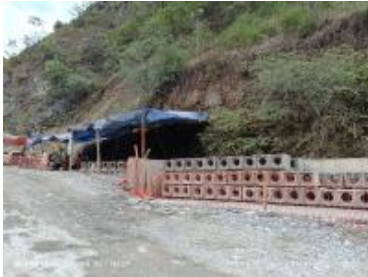
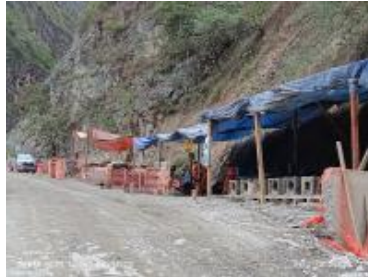
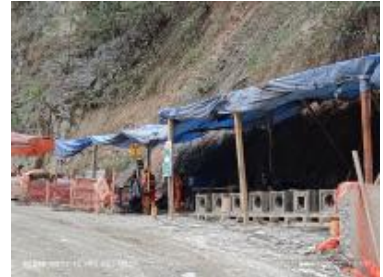
PROGRESIVA: KM6+260 (ACCESO AL TÚNEL)  
TALLER PROVISIONAL DE CARPINTERÍA METÁLICA Y DE MADERA.  
VACIADO DE CONCRETO PARA CAJAS CAZ

SE APRECIA QUE AL DÍA SE ELABORA 10 CAZ PREFABRICADOS.  
MO: 1 ESPECIALISTA DE 1 CAPATAZ, 1 OPERARIO, 3 OPERARIOS, 3 OFICIALES, 3 PEONES  
EM: 1 AMOLADORA, 1 MIXER, 1 VIBRADORA PARA CONCRETO.

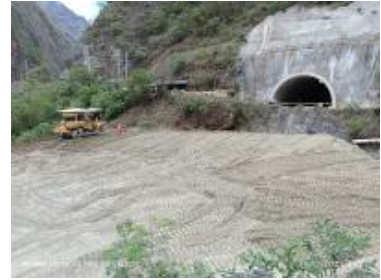
PROGRESIVA: KM6+200  
CONFORMACIÓN DE RELLENO DE ALCANTARILLA MCA 5x5M.

SE APRECIA EL RELLENO Y COMPACTADO CON MATERIAL ZARANDEADO PARA RELLENO EN LA ALCANTARILLA MCA DE 5x5M. SE APRECIA QUE SE FALTA POR RELLENAR ENTRE 2.60 M - KM2+280M.

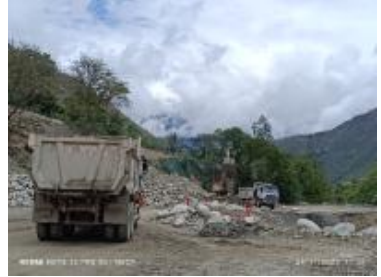
PROGRESIVA: KM 4+980  
ELIMINACIÓN DE MATERIAL EXCAVADO PROVENIENTE DE LOS TRABAJOS EN TÚNEL.  
ZARANDEO PARA MATERIAL DE RELLENO.  
TRANSPORTE DE MATERIAL DE LA CANTERA SANTA ROSA HACIA LA PLANTA TRITURADORA  
(CHANCADORA)

MO: 1 PREVENCIÓNISTA (SSOMA), 1 CAPATAZ, 13 OPERADORES, 1 PERSONAL DE PISO, 1 VIGÍA O CONTROLADOR.  
EM: 1 EXCAVADORA SOBRE ORUGA, 9 VOLQUETES, 2 CARGADOR FRONTAL.

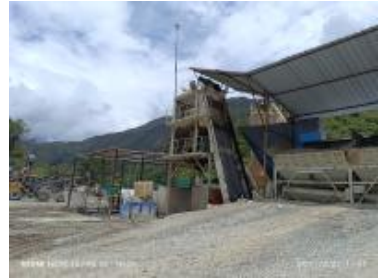
PLANTA DE CONCRETO: PRODUCCIÓN DE CONCRETO, PRODUCCIÓN DE SHOTCRETE PARA EL TÚNEL

SE APRECIA A LOS COLABORADORES QUE ESTAN DIRECTAMENTE EN CONTACTO CON LO INSUMOS DE PARA MEZCLA DE CONCRETO Y SHOTCRETE, SIN RESPIRADORES (FULL FACE). SE APRECIA PRODUCCIÓN DE CONCRETO, PRODUCCIÓN DE SHOTCRETE PARA EL TÚNEL CON SU RESPECTIVO CONTROL DE CALIDAD.

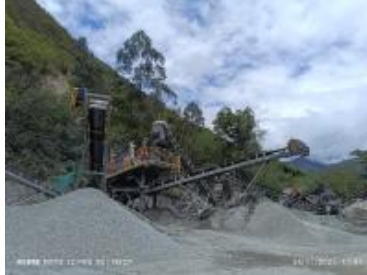
PROGRESIVA: KM 4+980  
PLANTA TRITURADORA (CHANCADORA): CAMBIO DE MALLA 1 "

MO: 1 INGENIERO ASISTENTE DEL ESPECIALISTA DE INSTALACIONES TÚNEL, 1 TÉCNICO DE CONTROL DE CALIDAD, 1 JEFE DE PLANTA TRITURADORA, 2 SOLDADORES, 2 MECÁNICOS, 2 OPERADORES DE LA PLANTA TRITURADORA, 2 ELECTRICISTA, 1 ADMINISTRATIVO, 4 OPERADORES.  
EM: 1 CARGADOR FRONTAL, 3 VOLQUETES, 2 SOLDADORAS, 1 COMPRESORA, HERRAMIENTAS MANUALES.

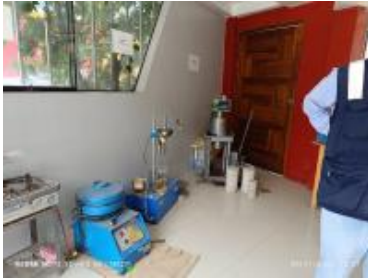
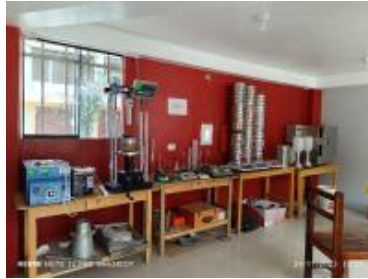
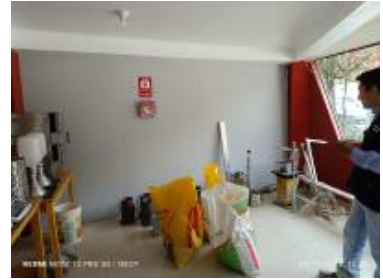
ABORATORIO DE LA SUPERVISIÓN: VERIFICACIÓN DE LOS EQUIPOS

SE REALIZO LA INSPECCIÓN DEL LABORATORIO DE LA SUPERVISIÓN, VERIFICANDO: -MALLAS, HORNO TERMOSTÁTICO, BALANZAS, EQUIPO CASAGRANDE, EQUIPOS GRANULOMÉTRICOS, DENSIDAD DE CAMPO, EQUIPOS DE COMPACTACIÓN, TERMÓMETROS, CBR, MARSHALL, EQUIPO DE COMPRESIÓN.

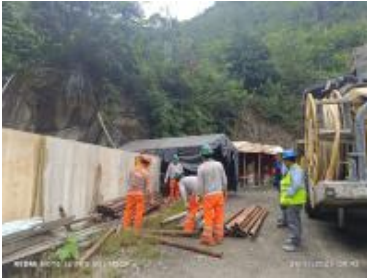
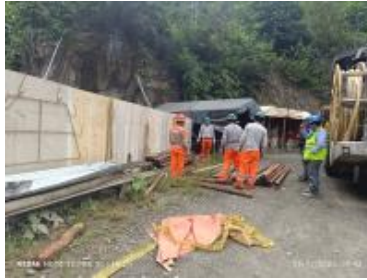
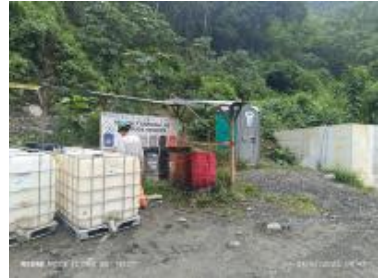
TRAMO: SALIDA-BAHÍA, FRENTE PK 7+824.  
EXCAVACIÓN DE ROCA TIPO V Y DEMÁS ACTIVIDADES CONSECUENTES A LA EXCAVACIÓN: SIN ACTIVIDAD.  
ORDEN Y LIMPIEZA  
VERIFICACIÓN DE LA SUPERVISIÓN

DURANTE LA MAÑANA DE HOY NO SE APRECIA ACTIVIDADES EN ESTE FRENTE, NO OBSTANTE, SE APRECIA REALIZACIÓN DE EL ORDEN Y LIMPIEZA.  
MO: 1 ESPECIALISTA DE SEGURIDAD DE SUPERVISIÓN, 1 CAPATAZ, 4 OFICIALES,  
EM: 1 HERRAMIENTAS MANUALES,

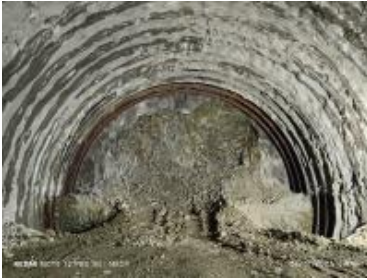
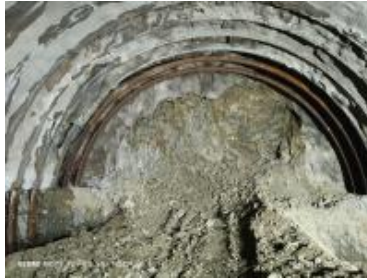
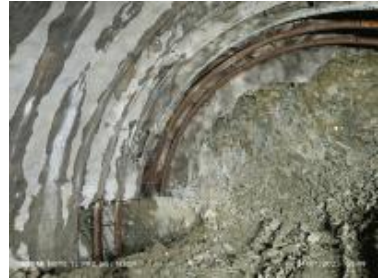
TRAMO: SALIDA-BAHÍA, FRENTE PK 7+824.  
EXCAVACIÓN DE ROCA TIPO V Y DEMÁS ACTIVIDADES CONSECUENTES A LA EXCAVACIÓN: SIN ACTIVIDAD.  
ORDEN Y LIMPIEZA  
VERIFICACIÓN DE LA SUPERVISIÓN

DURANTE LA MAÑANA DE HOY NO SE APRECIA ACTIVIDADES EN ESTE FRENTE, NO OBSTANTE, SE APRECIA REALIZACIÓN DE EL ORDEN Y LIMPIEZA.  
MO: 1 ESPECIALISTA DE SEGURIDAD DE SUPERVISIÓN, 1 CAPATAZ, 4 OFICIALES,  
EM: 1 HERRAMIENTAS MANUALES.

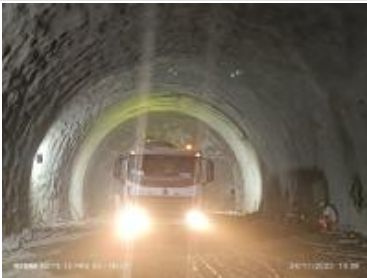
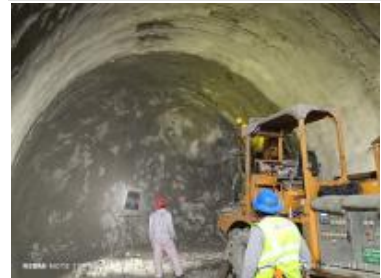
TRAMO: BAHÍA -SALIDA, FRONTAL PK7+662 ROCA TIPO IV  
 PERFORACIÓN EN ROCA TIPO IV.  
 DISPOSICIÓN O CARGUÍO DE EXPLOSIVOS.  
 EXCAVACIÓN DE ROCA TIPO IV EN BAHÍA HACIA PORTAL DE SALIDA.  
 ELIMINACIÓN DE ROCA TIPO IV.  
 LANZAMIENTO DE SHOTCRETE PREVENTIVO PARA REFUERZO DEL ÁREA EXCAVADA.  
 PERFILADO ROCA TIPO IV.  
 INSTALACIÓN DE CIMBRAS O CERCHAS, PERNOS PARA ROCA TIPO IV.  
 LANZAMIENTO DE SHOTCRETE PARA REFUERZO DEL ÁREA EXCAVADA Y DE LA CIMBRA O CERCHA. (\* LAS FOTOGRAFÍAS SIGUIENTES HACEN REFERENCIA A ESTA ACTIVIDAD)  
 INSPECCIÓN DE LA SUPERVISIÓN

SE CONTINUA CON LA EJECUCIÓN DEL ADICIONAL N°10. SE APRECIA PROCESOS CONSTRUCTIVOS DE PERFORACIÓN, VOLADURA, EXCAVACIÓN DE ROCA TIPO IV EN BAHÍA HACIA PORTAL DE SALIDA DEL TÚNEL, ELIMINACIÓN DE ROCA TIPO IV, INSTALACIÓN DE PERNOS, CIMBRAS O CERCHAS PARA ROCA TIPO IV, LUEGO DE LA VERIFICACIÓN DE LAS ACTIVIDADES Y PREVIA LA AUTORIZACIÓN DE LA SUPERVISIÓN SE PROCEDE A REALIZAR EL LANZAMIENTO DE SHOTCRETE PARA REFUERZO DEL ÁREA EXCAVADA Y DE LA CIMBRA INSTALADA; ACTIVIDADES QUE SE VIENEN REALIZANDO EN LOS TURNOS DIURNO Y NOCTURNO.  
 MO: 1 ESPECIALISTA DE HIDROLOGÍA E HIDRÁULICA SUPERVISIÓN, 1 ESPECIALISTA DE GEOLOGÍA Y GEOTECNIA SUPERVISIÓN, 1 ESPECIALISTA DE OBRAS DE ARTE SUPERVISIÓN, 1 ESPECIALISTA DE SEGURIDAD SUPERVISIÓN, 1 LABORATORISTA DE LA SUPERVISIÓN, 1 ASISTENTE DE TOPOGRAFÍA Y 1 AUXILIAR DE LA SUPERVISIÓN, 1 INGENIERO DE TÚNEL, 1 PREVENCIÓNISTA (SSOMA), 1 CAPATAZ, 17 OPERADORES, 6 OPERARIOS, 4 OFICIALES, 1 TÉCNICO ELECTRICISTA, 1 MECÁNICO, 1 VIGÍA, 1 TOPOGRAFO, 1 AUXILIAR DE TOPOGRAFÍA, 1 AYUDANTE DE TOPOGRAFÍA.

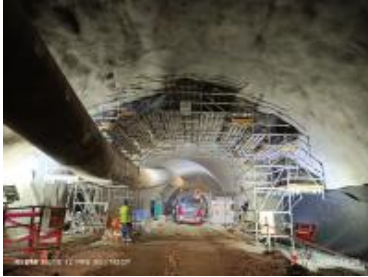
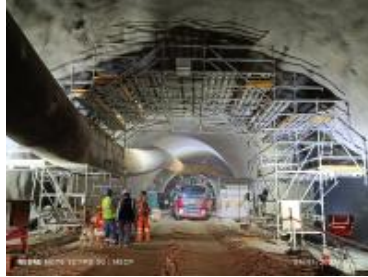
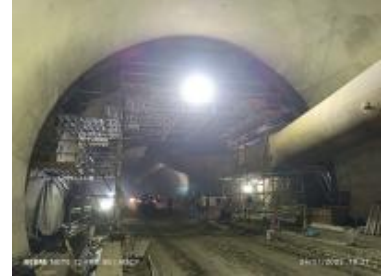
PROGRESIVA: PK 7+143.52  
INSTALACIÓN DE ANDAMIO MOVIL PARA LA IMPERMEABILIZACIÓN.

MO: 1 INGENIERO ASISTENTE DE OBARAS DE ARTE, 1 CAPATAZ, 2 OPERARIOS, 2 PEONES, 2 OFICIALES.  
EM: ESTRUCTURAS DE ANDAMIO PARA LA IMPERMEABILIZACIÓN, HERRAMIENTAS MANUALES.
